Bilaga 1: Åtgärdsbehov

Prioritering 1: akut åtgärdsbehov.
 2: bör göras snarast och bör hållas under uppsikt. Åtgärd inom 3 år.
 3: icke akut åtgärdsbehov. Bör åtgärdas i samband med nästa renoveringstillfälle.
 0: Ingen åtgärd krävs av tekniska skäl.

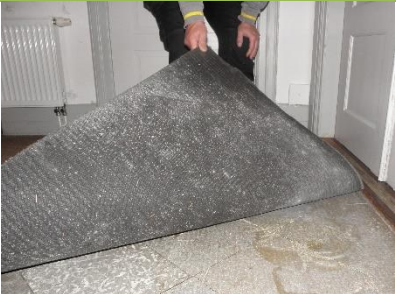
Byggnadsdel/ Anläggning	Skador 2017	Åtgärdsbehov 2017	Foto	Prio
4 Interiör				
4.1 Entré				
4.1.1 Entrérum	Mögel på golvmattans undersida	Byt till en mindre tät matta.
