Häljarps mölla

- Åtgärder efter verk av vandaler

Antikvarisk medverkan, 2018

Rapport 2018:56

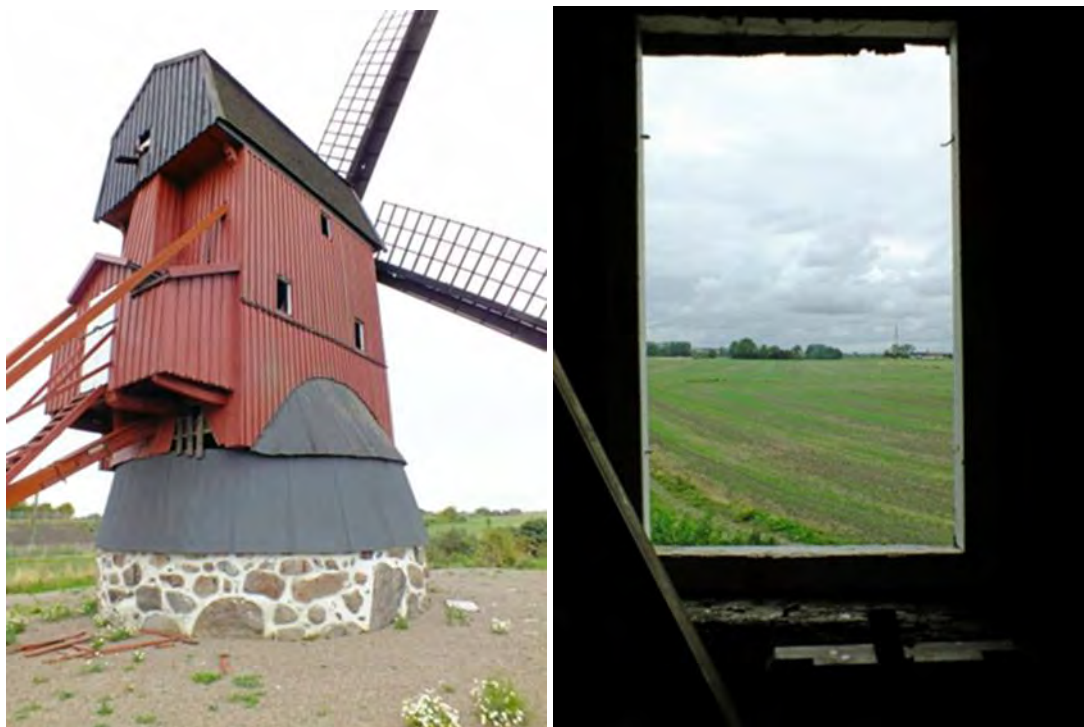
På bilden till vänster syns hålet i panelen där vandalerna tog sig in. Möllans fönster hade kastats ut. Glas, bågar och spröjsar var förstörda. Allt låg strött runt om möllan.

Möllans fönster hade med något undantag lyfts av och helt enkelt kastats ut. Vilken innebär att inte bara glaset utan av bågar och spröjsar förstörts. Befintliga fönster var i så pass dåligt skick att man beslutade tillverka nya fönster av tätvuxen fur. En av de tre möllebyggarna, Stephan Malmberg, hade äldre glas på lager samt en profil som passade att använda till fönstren. Med det som utgångsläge tillverkade Malmberg nya fönster enligt måtten på befintliga fönster. Fönstren har därefter kittats och målats med vit linoljefärg.

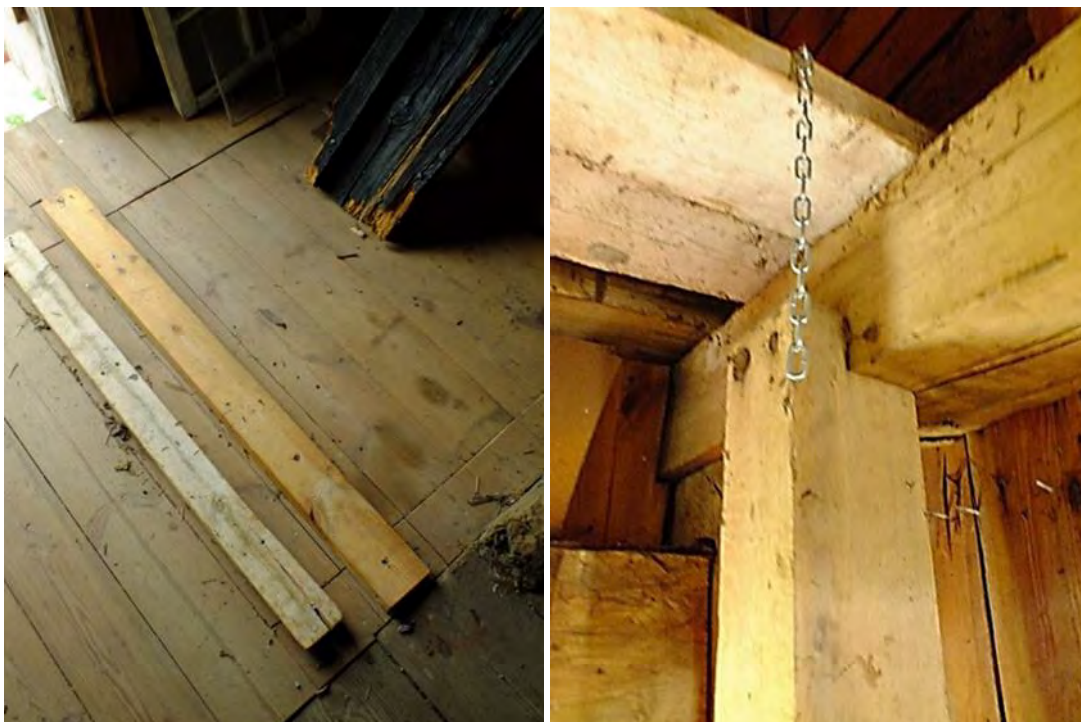
Till vänster en provisoriskt åtgärdad golvlucka genom vilken vandalerna tog sig in i möllan. Till höger vittnar ännu den avslitna kättingen, tillhörande bromsen, om vandalernas framfart.

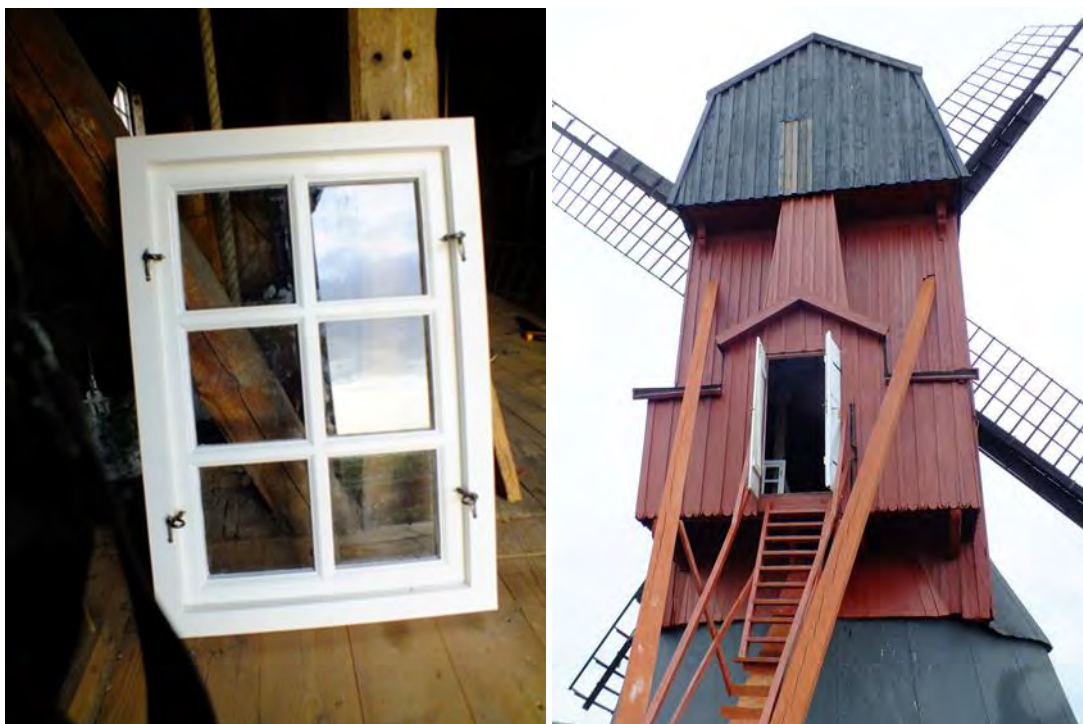
Malmbergs Snickeri tillverkade nya fönster av tätvuxen fur enligt måtten på de befintliga. Fönstren har sedan målats med vit linoljefärg. Till höger: den uppbrutna panelen återställdes likt befintlig och målades med oljealkyd i samma röda kulör.

På två ställen var panelen uppbruten, dels strax ovanför stensockeln, ett hål genom vilket förövarna tog sig in i möllan, och dels högre upp på samma sida. Panelen har återställts likt befintlig och målats in i samma röda kulör. Notera att möllans brädpanel sannolikt är målad med en oljealkyd, varpå även detta målades in med en sådan färg. Däremot är svansen, från vilken man når möllans entré, målad med faluröd slamfärg.

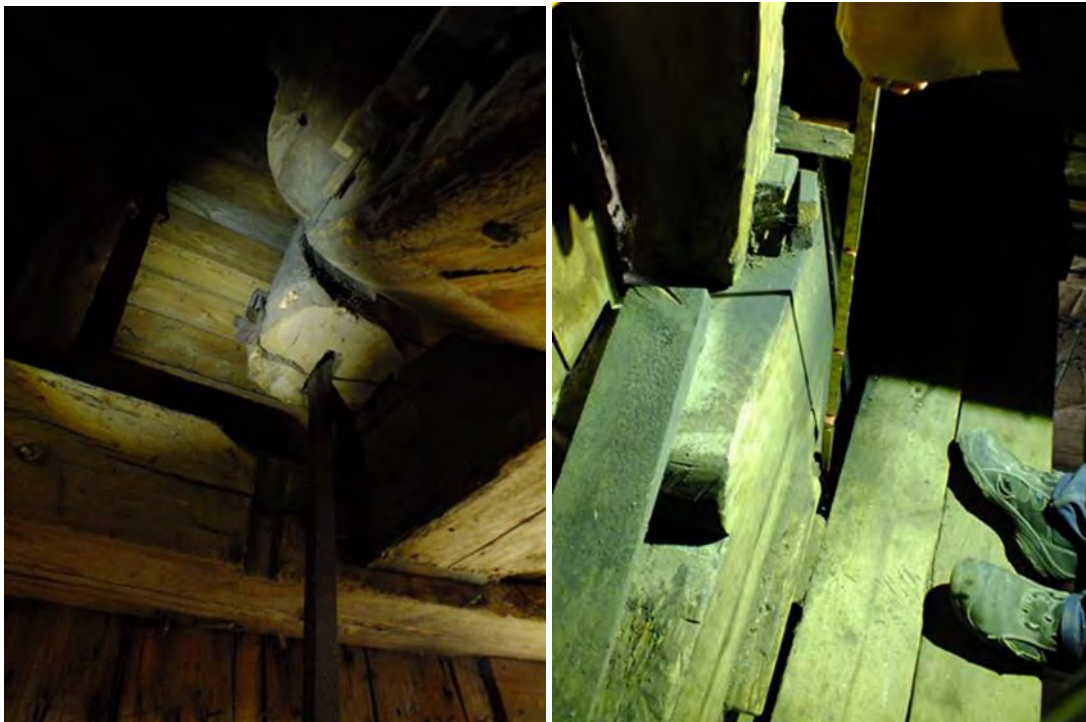
Stora delar av konstruktionen har blivit skadade; förskjutningar och glipor har uppkommit till följd av förstörelsen. I praktiken innebär detta exempelvis att axeln har fastnat och inte längre kan vridas runt.

I samband med inbrotten försökte förövarna att få igång vingarna. Deras okunskap och förstörelsemani resulterade i omfattande skador, inte bara på bromsen utan på stora delar av stommen. Vid en mer detaljerad besiktning, såväl exteriört som interiört, konstaterades att den kraft som sattes i rörelse när förövarna var på vingarna, har förskjutit väderbjörnen utåt. Detta syns för det tränade ögat, dels invändigt där glipor i konstruktionen, stommens sammansättning, uppstått och dels utvändigt genom att panelen buktar. Hela väderbjörnen har även sjunkit ner. Detta innebär att axeln, som i vanliga fall har ett spelrum för att kunna löpa fritt och vingarna därmed snurra, inte längre kan dras runt.

Konstruktionens bärighet är tydligt påverkad. Därför beslutades att i förebyggande syfte plocka ner vingarna i början av november, så att möllan avlastas.

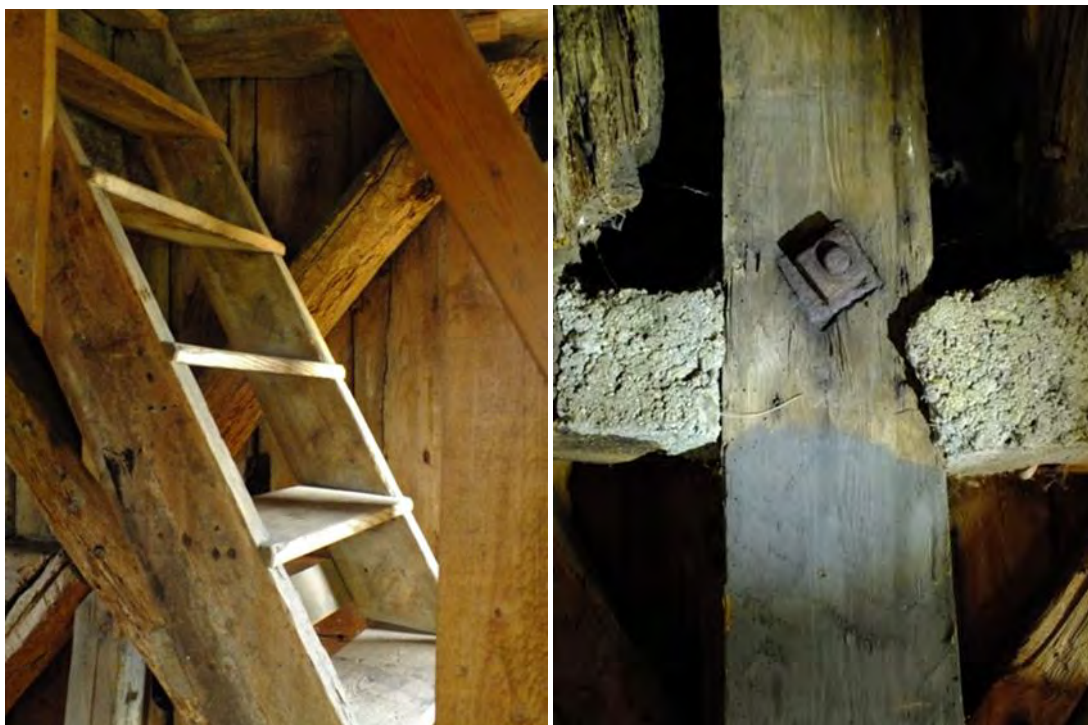
Den invändiga, ursprungliga panelen syns på bilden till vänster. På bilden till höger ser man en sentida speciallösning av cement som gjorts i ett försök av att stödja konstruktionen.

På vissa ställen inne i möllan syns insektsangrepp. Det kan röra sig om gamla angrepp som inte är aktiva likväl finns en risk att angreppen försvagat stommen. Därtill finns också en del äldre rötskador. De i sig är anledningen till att det interiört finns flera speciallösningar med balkar som monterats efter hand för att kompensera de skadade delarna.

Exempelvis är pannbjälken skadad och pågjuten med cement. Entreprenörernas bedömning är att stora av delar av stomme och processutrustning sjunkit/satt sig. Axelns förskjutning har gjort att kronhjulet tar hårt i kronhjulsdrevet. Utvändigt syntes detta också på vingarna, som befann sig betydligt närmre marken än tidigare.

För att kunna åtgärda stommen, ser entreprenören dock inte någon annan möjlighet än att plocka först och främst den yttre panelen men sannolikt också delar av den inre. Entreprenörernas plan är att, då panelen är nedtagen, kunna rikta upp konstruktionen, byta ut skadade delar samt plocka bort speciallösningarna.

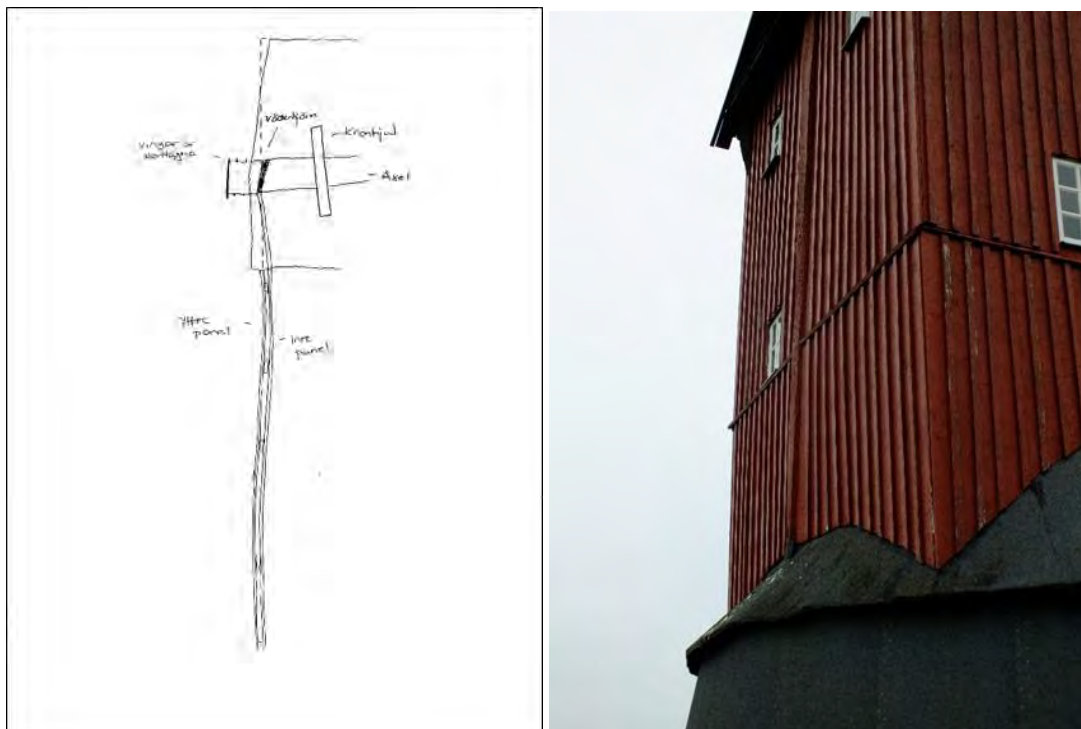
Möllan har idag dubbla paneler. Den ursprungliga fasadtäckningen har troligtvis varit spån alternativt papp. Det innebär att möllans konstruktion bär en betydligt större vikt än den var avsedd för. De dubbla panelerna gör det också mer komplicerat att komma åt stommen, för att rätta upp konstruktionen. Uppskattningsvis väger varje panelsida minst femhundrakilo.

Sprängskiss för att förtydliga vilka skador de krafter som sattes i rörelse under inbrotten har resulterat i, dels på möllans stomme och dels på dess processutrustning. Möllans västra sida (stomme och fasad) har flyttats utåt. Även axeln visar tecken på detta. Därför beslutades att vingarna skulle ner, för att på så vis avlasta konstruktionen. (Skiss Kali Olsson) På fotot kan man skönja tendensen i panelen

Mot bakgrund av ovanstående finns det inte någon anledning att återmontera den yttre panelen. Entreprenörerna rekommenderar att möllan kläs med papp, något som även Regionmuseet stödjer.
