Vattenmöllan

- restaurering av möllarebostadens östra fasad

Antikvarisk medverkan, 2010

Rapport 2010:60

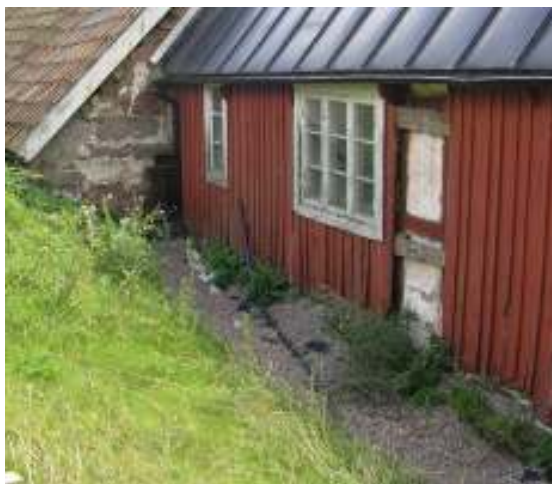
Möllarebstadens östra fasad före restaurering

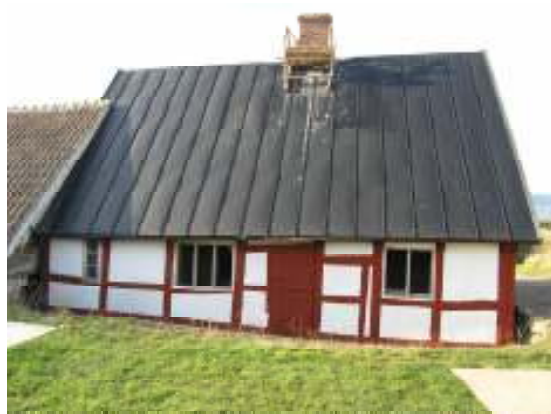
Östra fasaden efter restaurering (fönsterbågar uttagna)

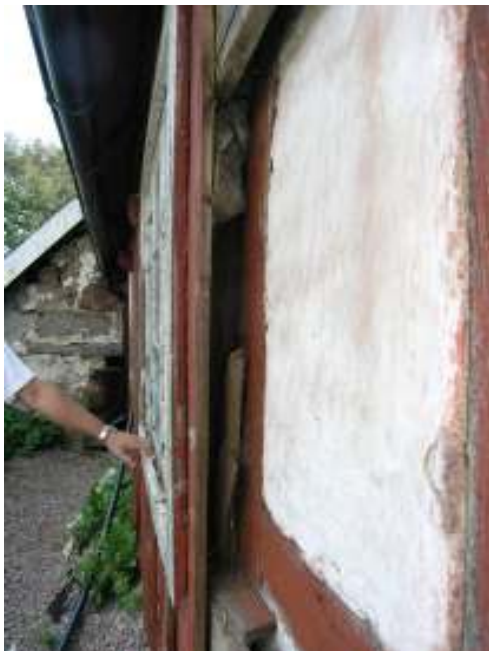
Marken framför fasaden har grävts ur och dränerats. Den befintliga locklistpanelen plockades ned. Konstruktionen bakom panelen visades vara i relativt gott skick. Dock behövdes hela syllen bytas ut då den befintliga var i för dåligt skick att skarvas.

Panelen har fungerat som skydd för väder och vind under en tid då byggnaden stod utan användning och underhåll. Nu har den gjort sitt och korsvirket tas fram för restaurering.

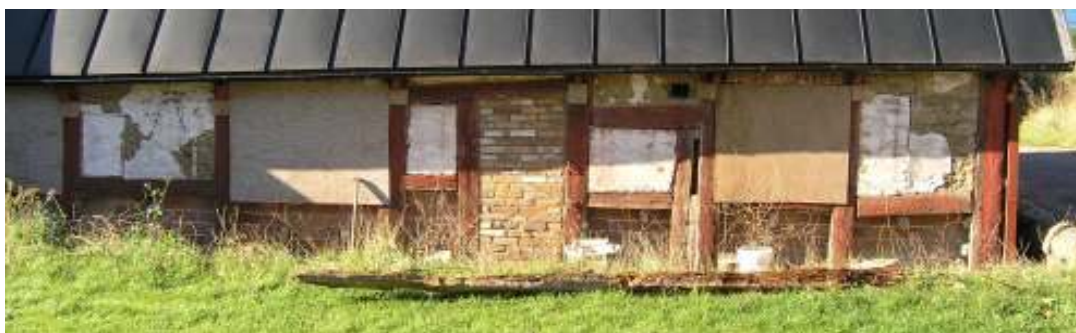
En del av facken på korsvirkeskonstruktionen murades om medan andra bara behövde putsas om (se bilden nedan). Större delen av det obrända lerteglet kunde återanvändas. Där kompletteringar var nödvändigt gjordes detta med bränt lertegel. Som murbruk användes lera från trakten. Murningen avfärgades med kalk-

Fyra större områden behövde endast putsas om medan resterande vägg murades om.

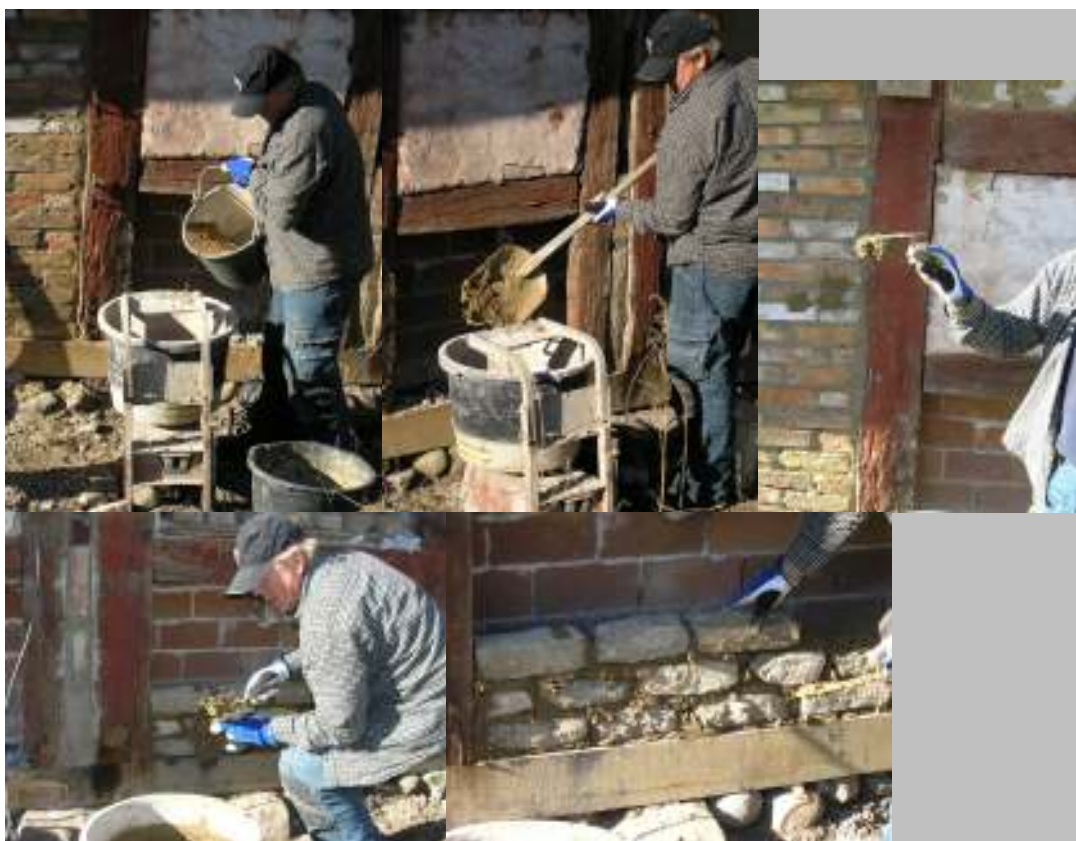
Murarbete på korsvirkeskonstruktionen. Lera och sand blandas med vatten till rätt konsistens, ca 1 del lera på 3 delar sand. Återvänt lertegel muras åter in i konstruktionen för att sedan putsas över med lerbruk som görs något fetare.
