Rapport 2010:61

Bosjöklosters kyrka

-utvändig renovering

Antikvarisk kontroll, 2009
Bosjöklosters socken, 1198
Höör kommun
Skåne län

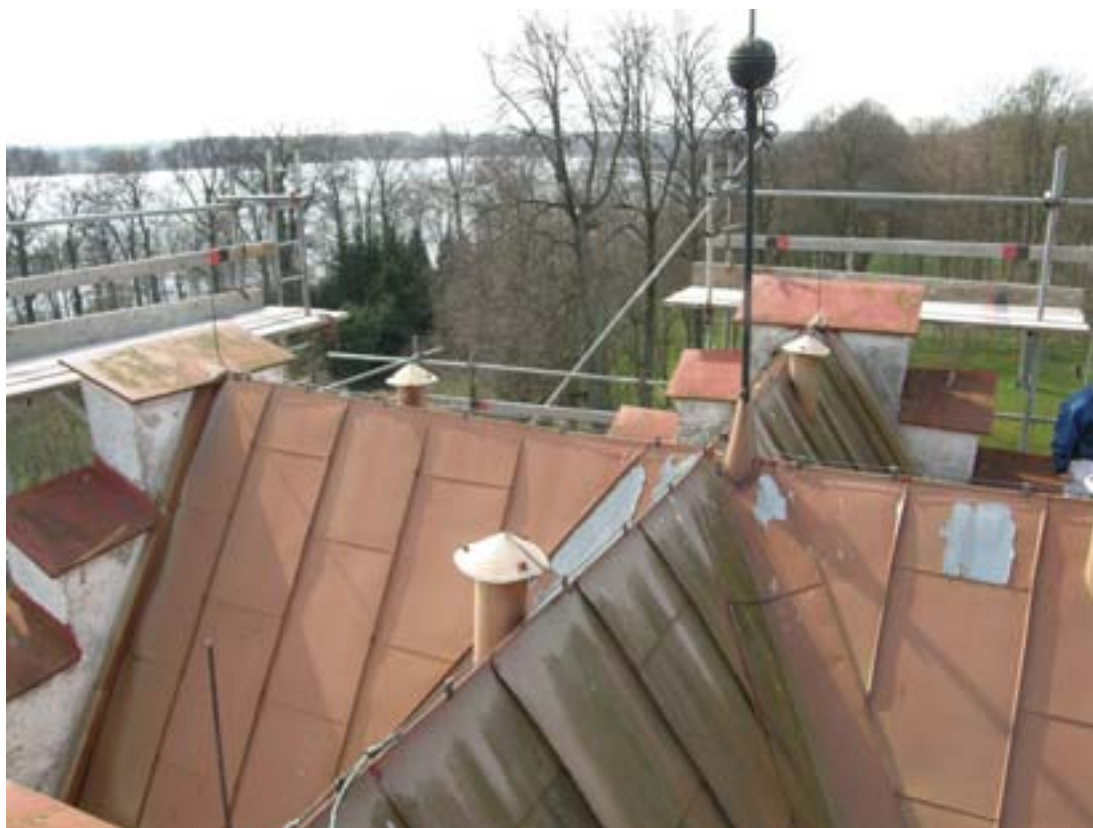
Bild 4. Torntaket före renovering i april 2009.

senare år i omgångar. Innan tornets nuvarande sentida täckning av färdiglackerad plåt var torntaket tegeltäckt, och det bedöms ha funnits tekniska problem från början med Brunius´ torntakskonstruktion och anslutningar samt avvattningen.

På tornet beslöt man att lägga ett tegeltak, fabrikat Höjslevs enkelfalsad takpanna, ovanpå det befintliga plåttaket med ny läkt. Planerad rivning av plåttaket utgick därmed liksom underlagstak med papptäckning. Eftersom det nya tegeltaket hamnade över de översta tinnarna fick dessa höjas. Tinnarna plåtavtäcktes med den gamla, befintliga plåten som målades. Nedersta tegelpannorna på tornet fästes i nederkant med synliga klammer som spikades i läkten.

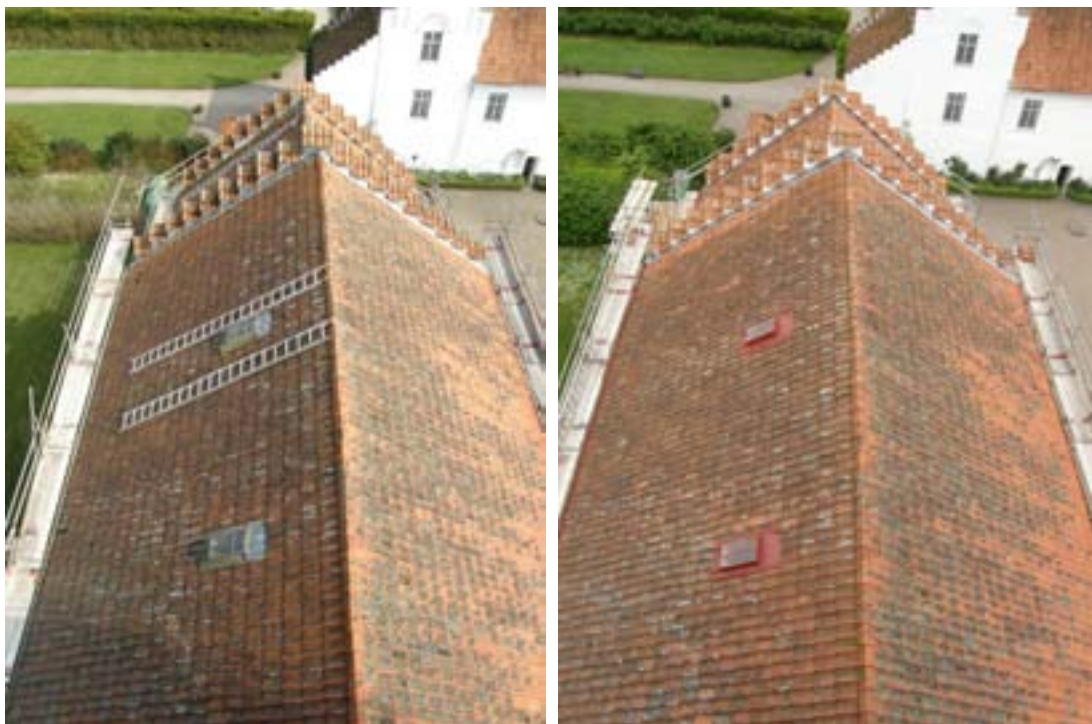
Bild 5-6. Långhustaket före (till v.) och efter renoveringen (till h.). Sett från väster.

På långhustaket rengjordes tegelpannorna med torrborstning. Framför allt på norra takfallet byttes en del skadade tegelpannor ut mot lika de befintliga tegelpannorna. Insektsnäten vid ventilationsöppningarna i takfoten byttes på hela kyrkan. Takfotsbrädorna byttes delvis ut på södra sidan av långhuset. Takfönstren på långhustakets norra takfall rengjordes från rost, rostskyddsbehandlades och målades. Nya haspar och uppställningsbeslag monterades av varmförzinkat stål. Fönstren kittades och glasades om.

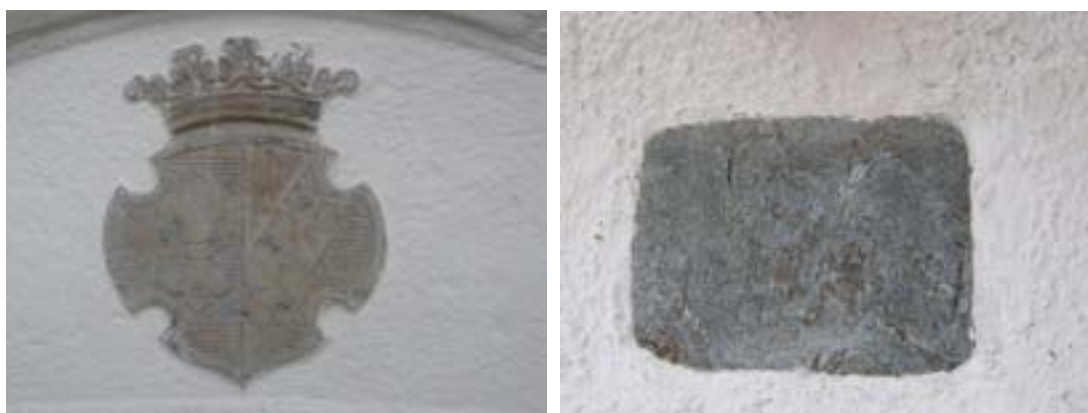
Bild 7-8. En minnessten (till h.) på kyrkans östra sida samt vapenskölden vid västra entrén rengjordes (till v. i bild). Ingen målning gjordes av texten på minnestavlan.

En del putsskador lagades invändigt vid fönsteröppningar. Skadade fogar på entrétrappor fogades om. Delar av naturstenen i fasaderna undersöktes av stenhuggare Mats Johansson, Dalby. Mindre flagning syntes på vapenskölden av sten över västra entrén. Inga åtgärder utfördes av skadorna. Vapenskölden och den östra minnesstenen rengjordes endast.

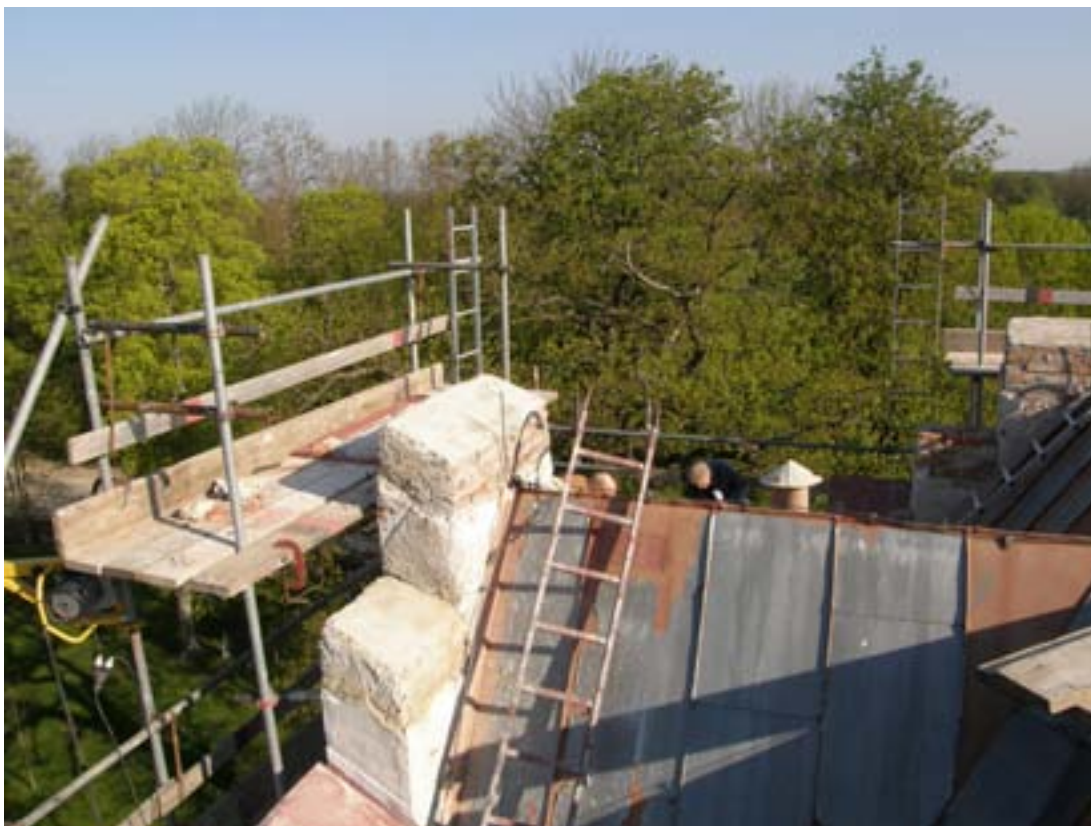
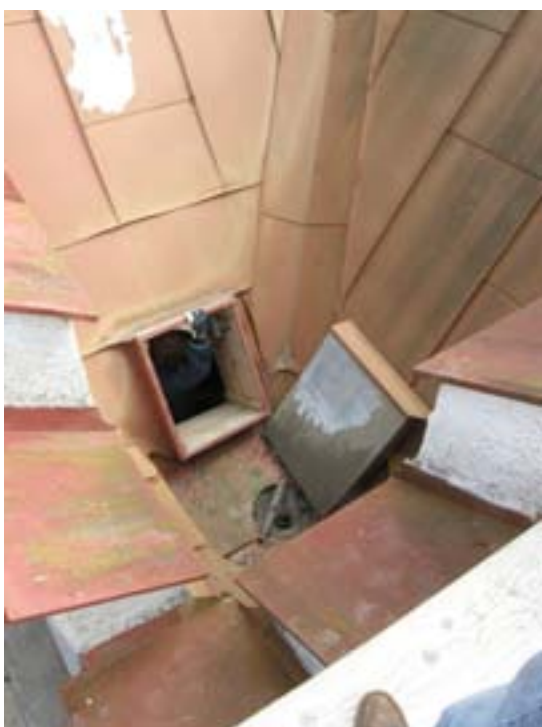
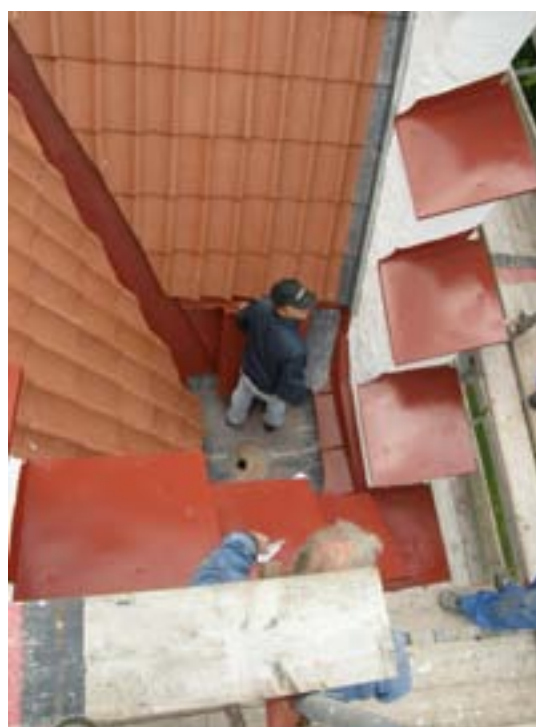
Bild 9-11. Överst: Torntinnarna förhöjs och muras om. Nedtill visas del av torntaket före (till v.) och efter renovering (till h.). Mitt i bilderna syns brunnar för vattenavledning.

Vid takavvattningsbrunnarna på torntaket monterades en extra blyplåtstäckning ovanpå den gamla vid golvbrunnen. Den nya plåten monterades in under pannorna och anslöts mot hinder. Nya vinkelrännor av plåt monterades ovanpå läkten. Luftningsventilerna av plåt som tidigare nått upp över torntaketsnock togs bort. Tornets krönkors var i gott skick liksom tätningen vid anslutning till taket. Krönkorset målades i svart kulör.

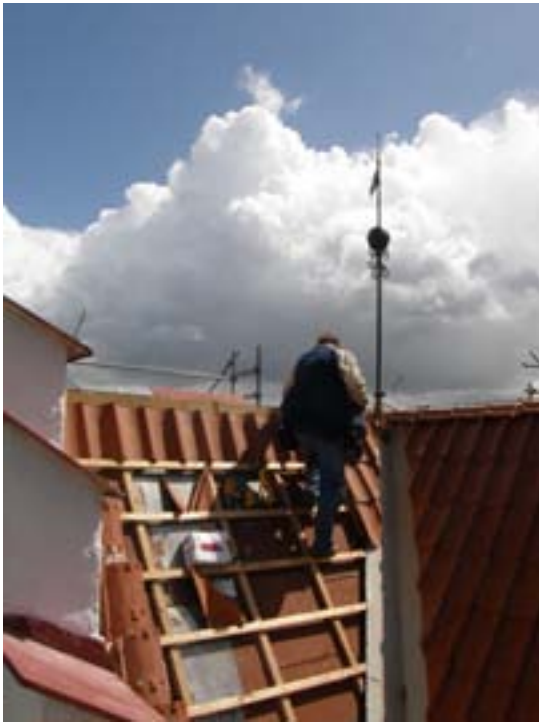
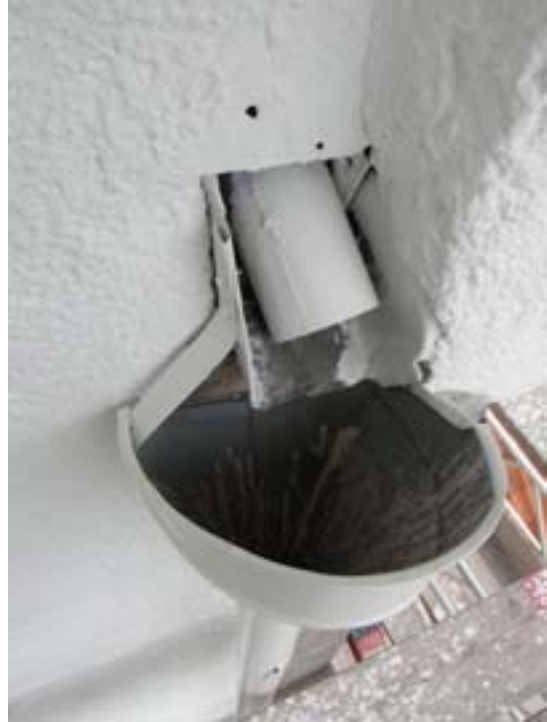
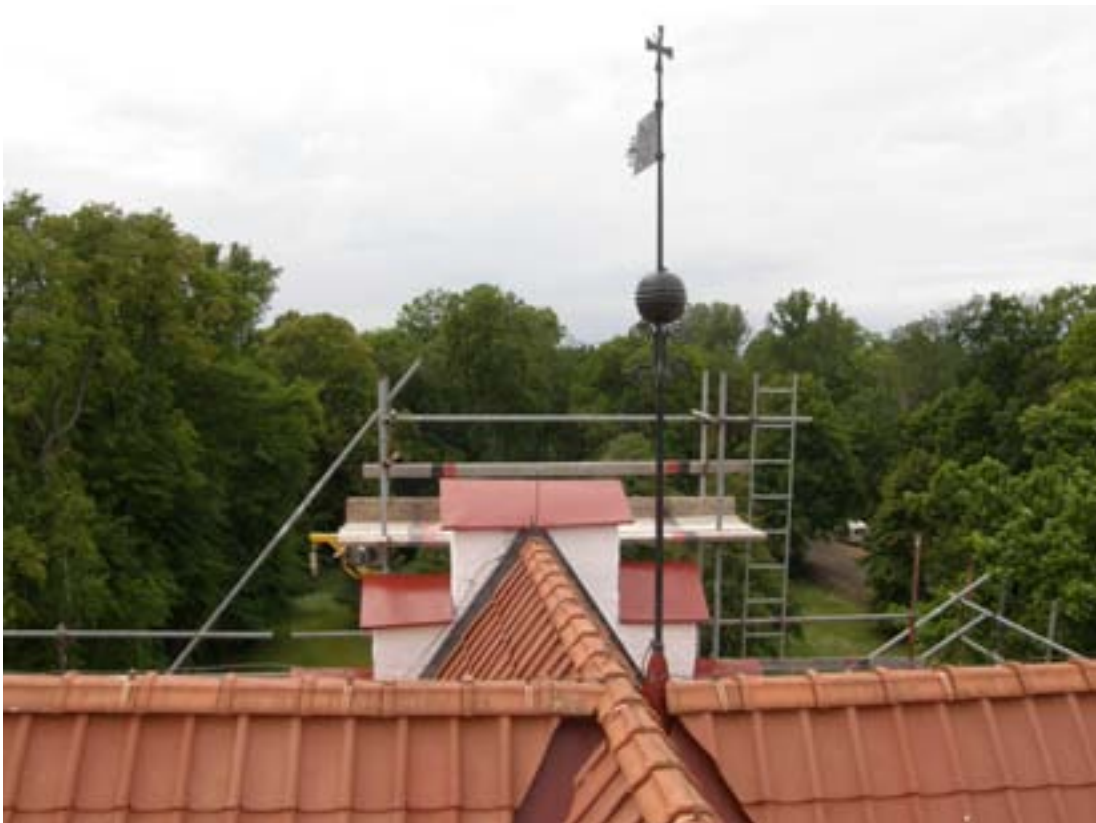
Bild 12-14. Överst till v.: Nytt tegeltak läggs ovanpå det gamla plåttaket. I bilden överst till höger syns anslutning från en av takets brunnar till hängränna. Nederst syns det färdigrenoverade torntaket uppifrån. Tinnarna är uppmurade och avtäckta, krönkorset målat och tegeltaket har kommit på plats. Vinkelrännorna är av rödmålad plåt.

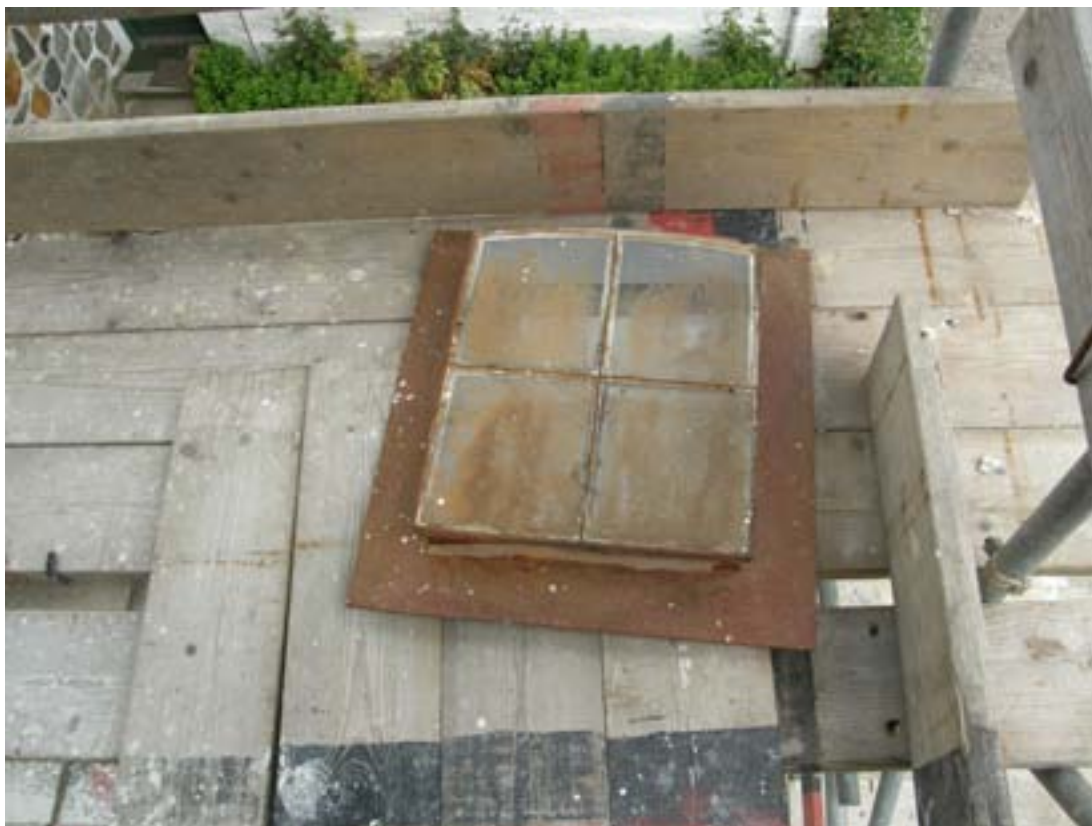
Bild 15. Bilden visar korets borttagna fönster.

Korets takfönster demonterades och ersattes av ett nytt gjutjärnsfönster, något större än det gamla och försett med armerat glas. Ny virkessarg och pappupdragning och plåtbeslagning utfördes i takfallet kring fönstret. Takfönstret gjordes öppningsbart från utsidan, för tillträde till korvinden, med nya haspar och uppställningsbeslag.

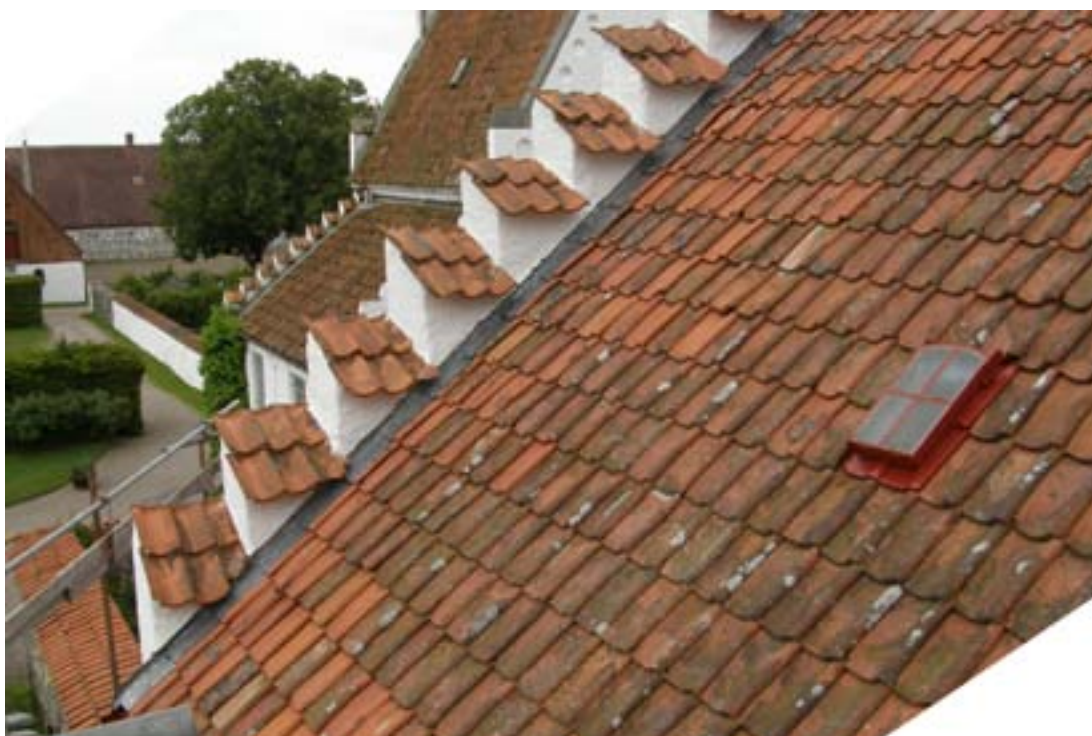
Inspektion av kortaket visade på mycket skador på södra takfallet och läkten. Senare upptäcktes också en hel del skador på norra takfallet. Mindre reparationer av undertaket av råspont gjordes i norra takfallet. Hela kortaket lades om med delvis nya tegelpannor, fabrikat Veberöd, på ny papp. I kortaket förekom redan en rad olika takpannor av Svedala, Börringe och Veberöds fabrikat. Nya muranslutningar av blyplåt utfördes mot öster och väster på båda takfallen.

Bild 16. Kortaket efter renovering och montering av nytt takfönster. Norra takfallet.

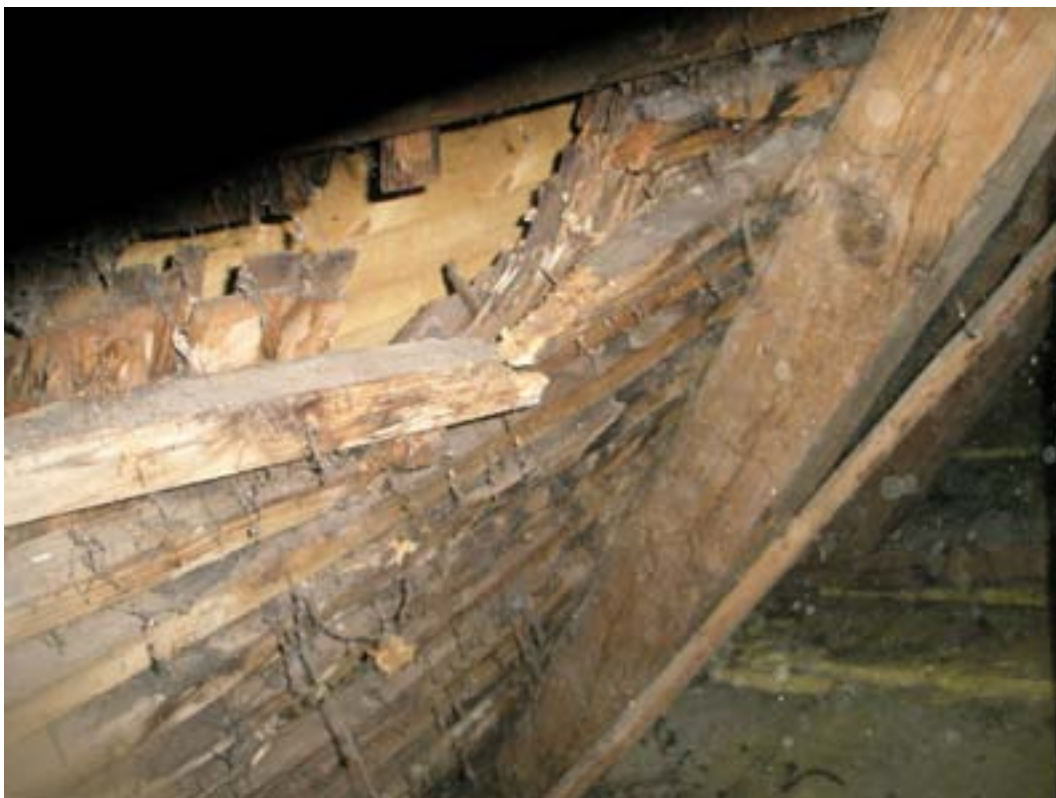
När korets takfönster hade demonterats inspekterades korvinden som inte varit tillgänglig innan. Inga större skador noterades på taklaget. En röt-skada upptäcktes dock på en av sparrarna i södra takfallet. Inga åtgärder gjordes på de röt-skadade delarna som ändå bedömdes vara tillräckligt starka. Absidens vind inspekterades inte då denna inte var tillgänglig genom öppning.

Bild 17. Rötskadat parti av innertaket på korets södra sida.

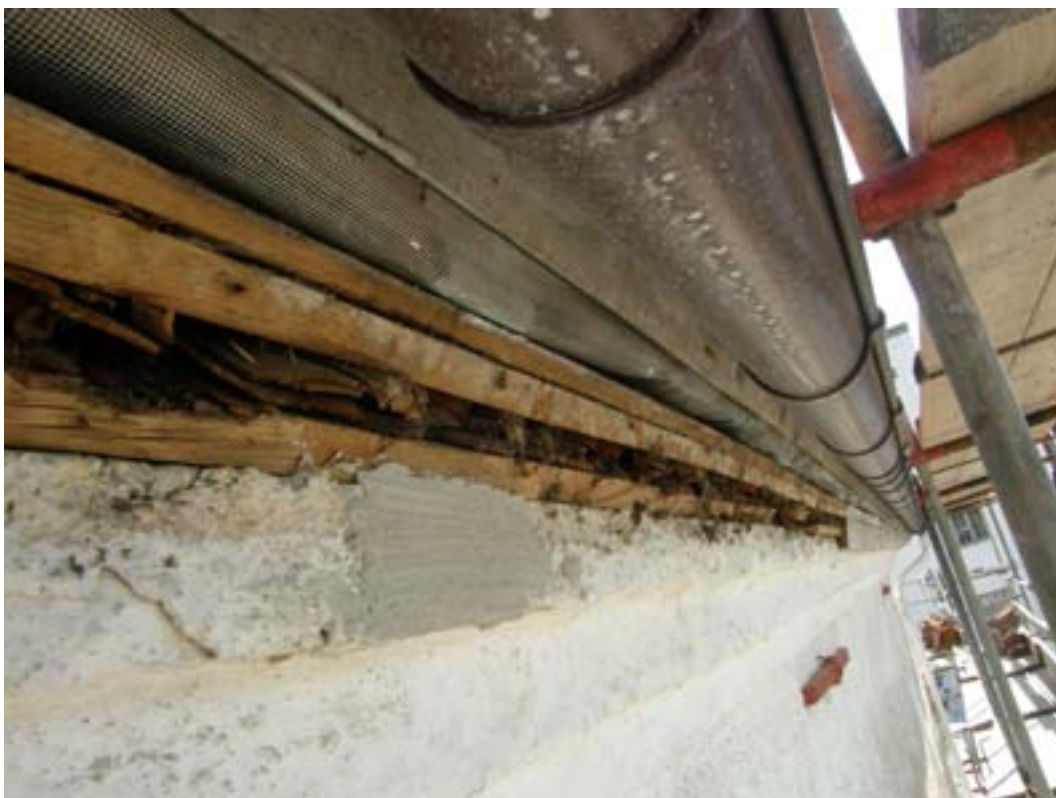
Bild 18. På långhusets södra sida byttes delar av takfotsbrädorna. Under undertaket syns stickespånen från ett äldre tak.

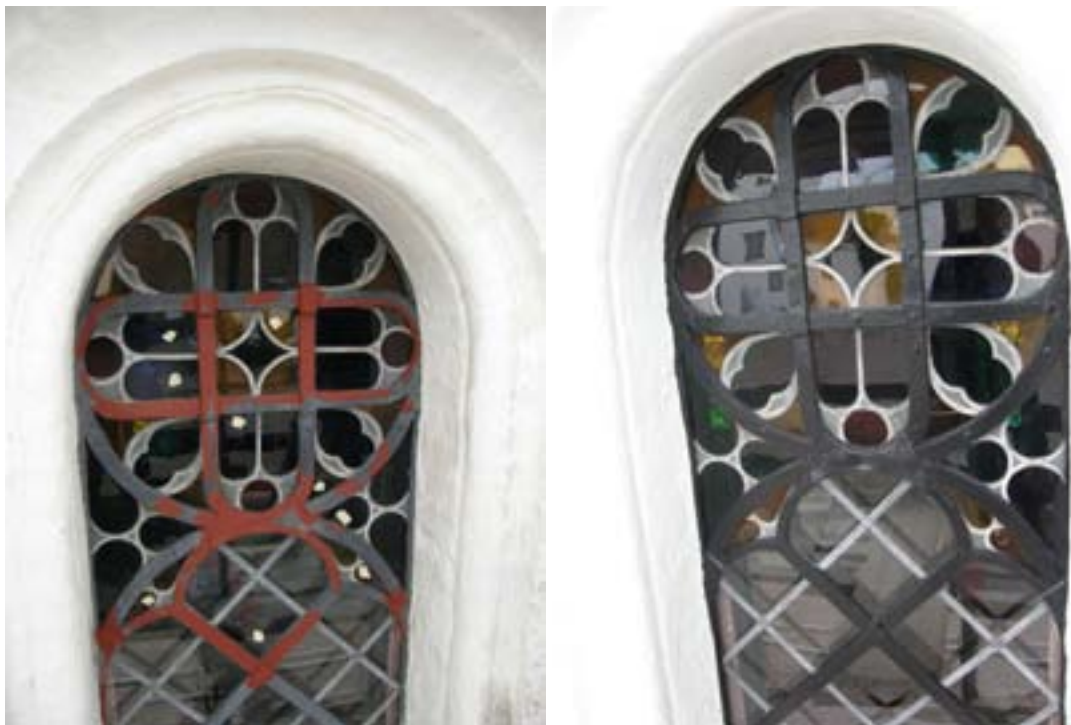
Kyrkans järnfönster målades om och sågs över. Delar av fönstren var trasiga och cirka 60 trasiga glasrutor förekom. Trasiga blyspröjsar lagades och skadade glas byttes eller reparerades och otätheter lagades. Färgade glas limmades ihop för att undvika större ingrepp. Ett färgat glas var så trasigt att det byttes och kvadratiska glas i fönstrens nedre partier byttes i sin helhet. Spräckta glas trycktes i första hand på plats för att erhålla jämn anliggning. I andra hand fylldes med kitt i kanten för avledning av vatten. Fönsterblecken målades och nya fönsterbleck monterades på fem fönster. Omblyning av korets norra fönster utgick på grund av svårigheter att plocka ned invändig tavla. Arbetet fick anstå till en framtida inre renovering.

Bild 19-20. Ett av kyrkans fönster under renovering (till v.). Tejpbitarna markerar glas som skulle lagas. Den högra bilden visar ett av fönstren efter renovering.

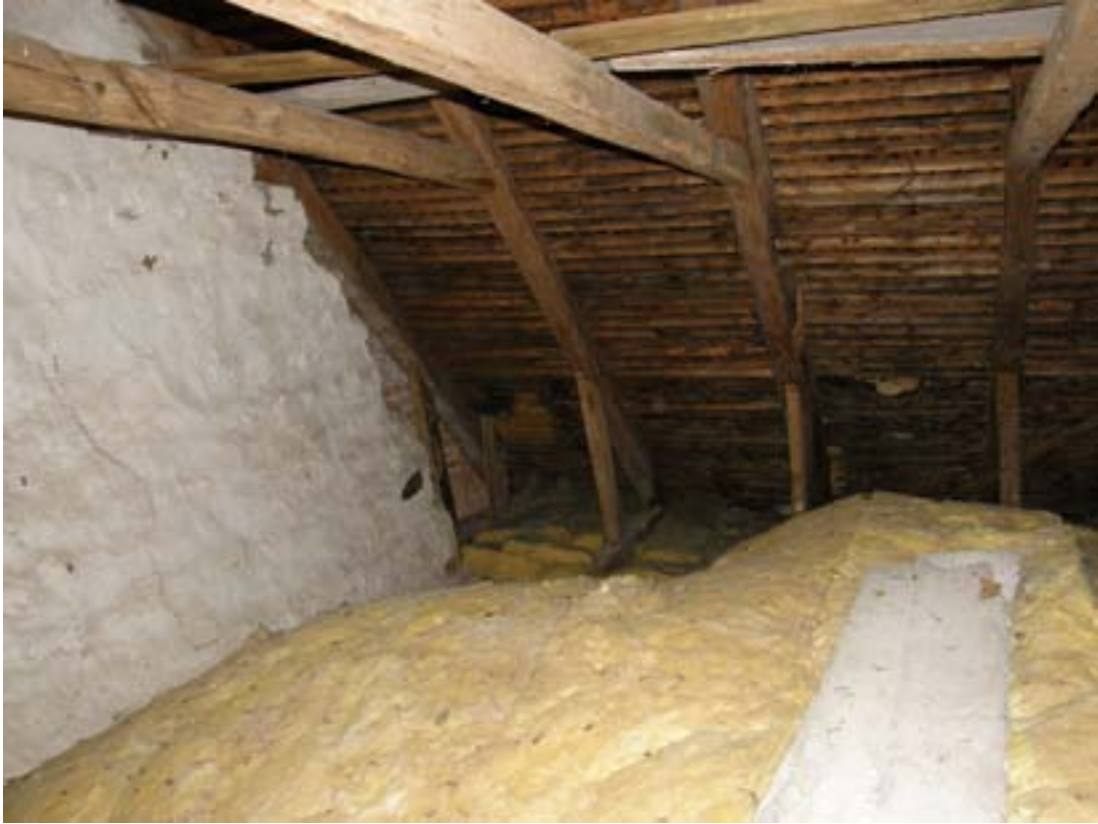
Bild 21. Inslag av medeltida takstolsvirke fanns på korvinden. Upptill i bild syns banband med äldre urtag. Från norr.

På korvinden som inte varit tillgänglig för besiktning före renoveringen iaktogs en del medeltida stomvirke med bl.a. urtag för en romansk takstolskonstruktion. Det noterades att en av kortaklagets stödben var svartmålad eller tjärad av okänd anledning.

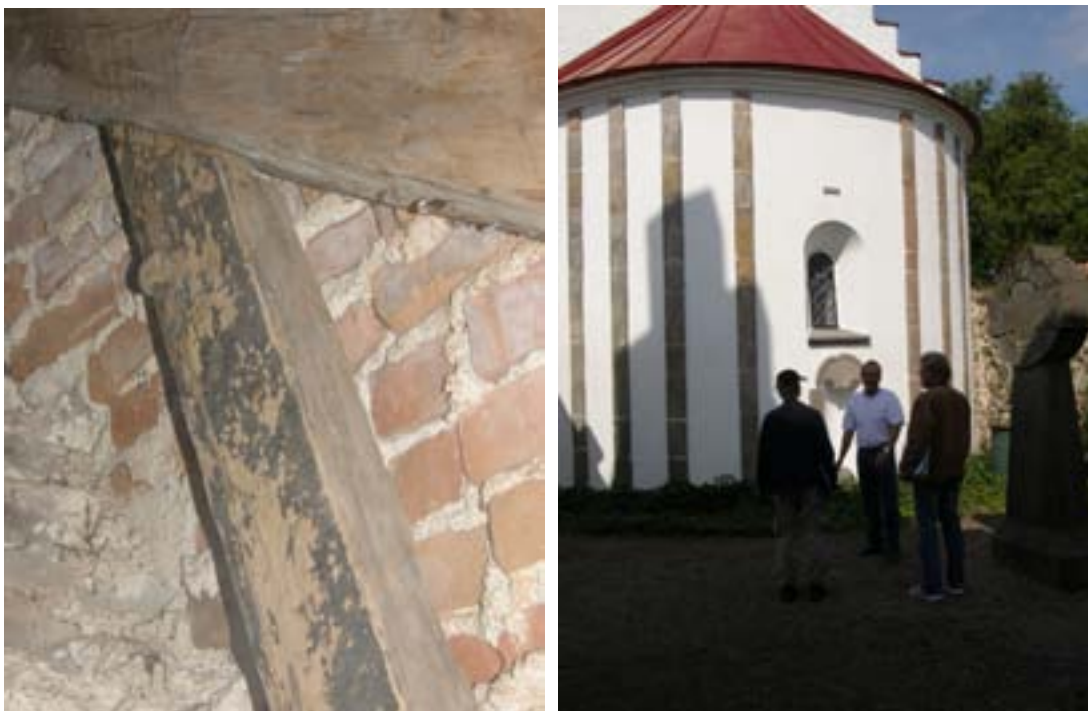
Bild 22-23. På korvinden iaktogs ett stödben med svart avfärgning ev. tjärsmålning. Korvindens sydöstra hörn. Den högra bilden visar den färdigrenoverade absiden i juni 2009.

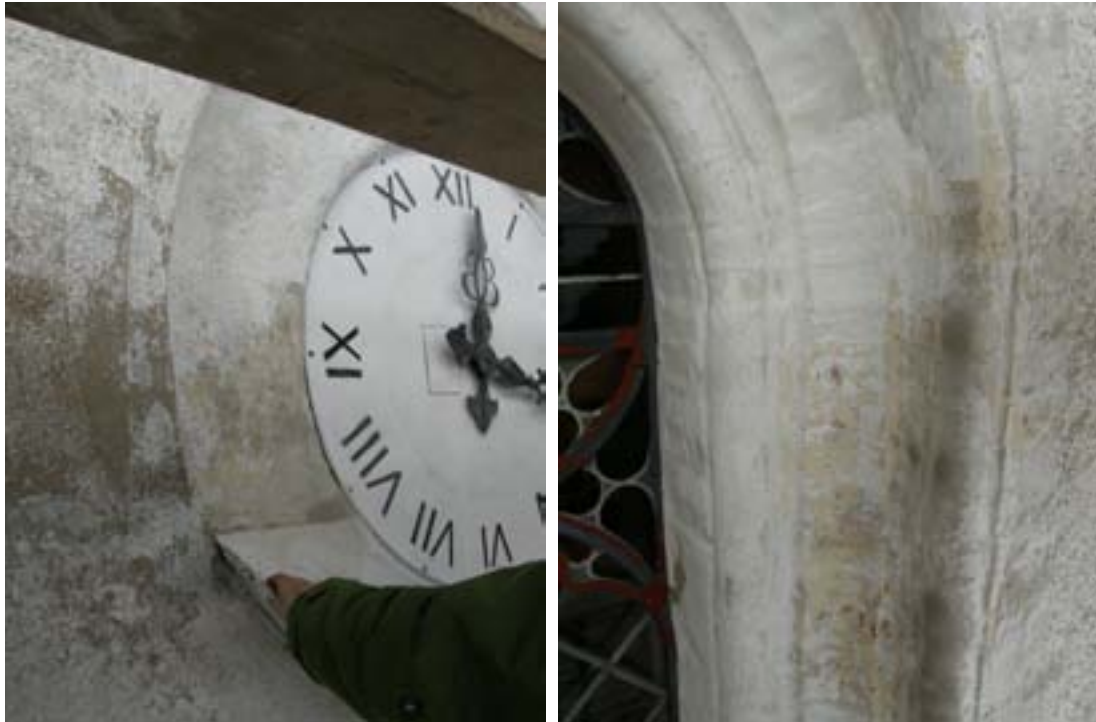
Utvändigt på fasaderna noterades äldre avfärgning i svag gul nyans på fönsteromfattningar och kring tornurets urtavla.

Bild 24-25. På omfattningar syntes gula färgspår från äldre färgsättning av kyrkan.
