Bosarps kyrka

-utvändig renovering

Antikvarisk medverkan, 2009

Rapport 2010:64

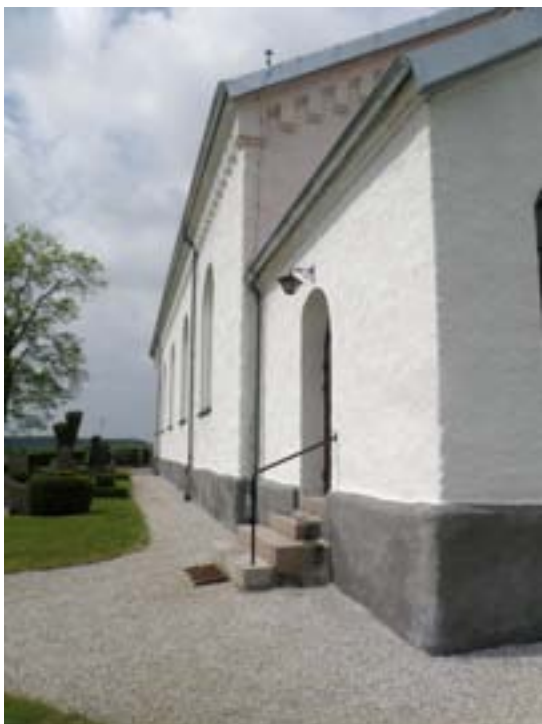
Sydvästfasaden efter avfärgningen

Fasaderna avfärgades på följande sätt. De grundades först med ren kc-färg. De yttre skikten består av kc-färg förtunnad med kalk. Graden av förtunning anpassades till underlaget.

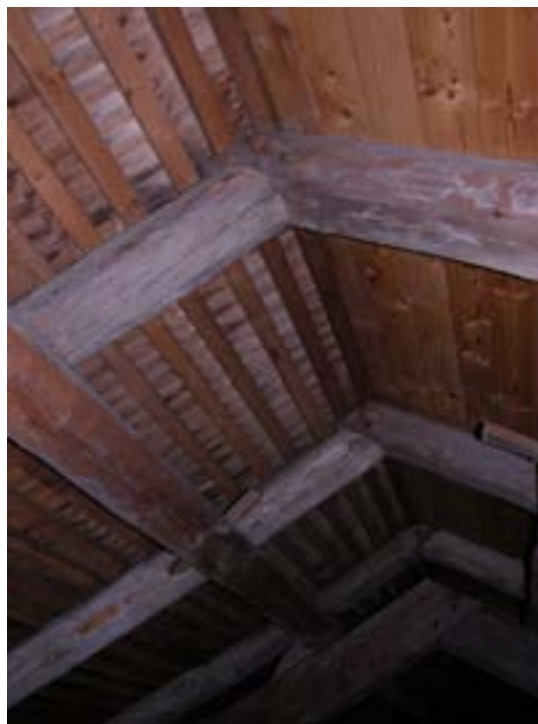
Kyrkans lägre takfall har en intressant uppdelning med spontad brädning på södra takfallet och stickor på det norra takfallet. Vid en första okulär inspektion av de norra takfallen bedömdes att dessa var i bra kondition. Vid en närmare besiktning då pannorna demonterades partiellt upptäcktes dock spår av läckage ända in till sticketaket, med både murken läkt och trasig papp.

Kyrkans lägre takfall med spontade brädor i norr och stickor i söder

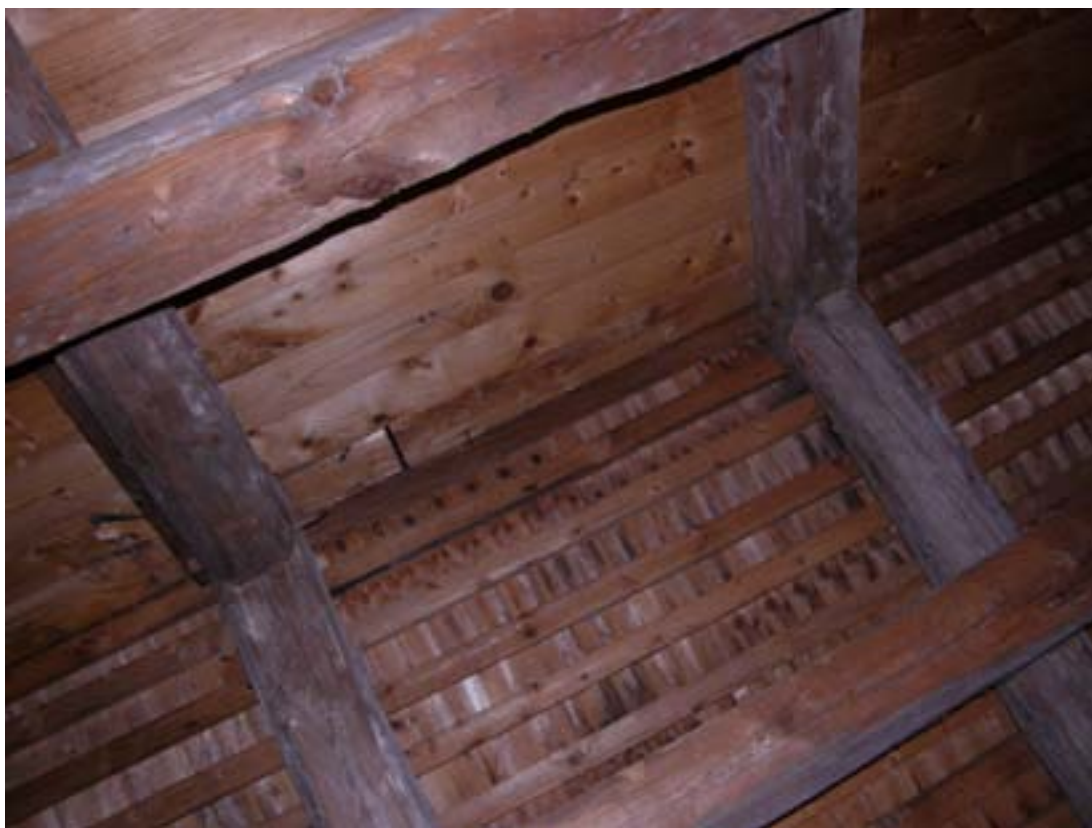
Takfall i norr, kyrkans lågdelar

Undertaket i kyrkans lågdelar

Omläggningen av taket utfördes på följande sätt. De befintliga takpannorna demonterades. Samtliga stickor, all läkt och papp revs. Ett kvadratmeterstort tvärsnitt av yttertaket sågades ut i ett stycke som ett historiskt dokument att spara på vinden. Stora svackor i takfallen riktades upp med kilning på berörda takstolar medan de mindre svackorna behölls. Ny råspont spikades på takstolarna, varefter takstolarna försågs med ny underlagspapp, bär- och ströläkt. Det nya virket har samma dimensioner som det som använts i yttertaken på de befintliga södra takfallen. Till sist återmonterades de befintliga takpannorna.

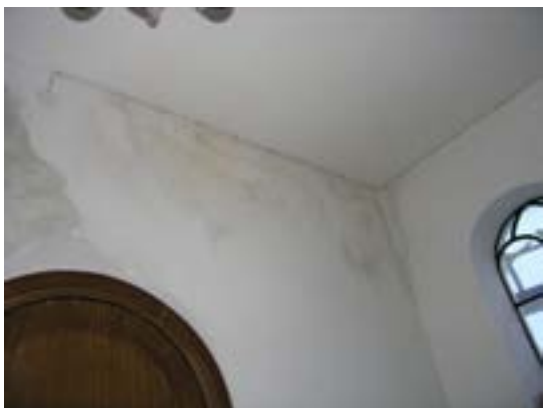
Fuktskadan i före detta bisättningsrummet

Ett läckage från taket hade identifierats på vinden i det före detta bisättningsrummet. Missfärgningar uppträdde inne i det tidigare bisättningsrummet, upptill på väggen mot norr, vilket sattes i samband med att cirka fem takpannor tagits ner från taket. Beslut togs om att ta ner samtliga tegelpannor på takfallet, för att kunna göra en noggrannare inspektion av papptakets kondition.

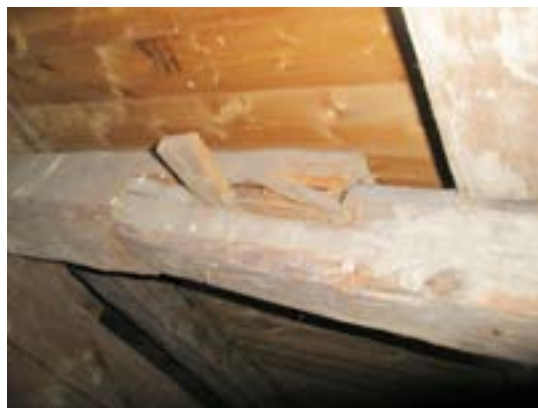
Kilning

pannor återmonterades efter att ny läkt, råspont och underlagspapp kommit på plats. Vid omläggningen utfördes viss kilning av stora svackor.

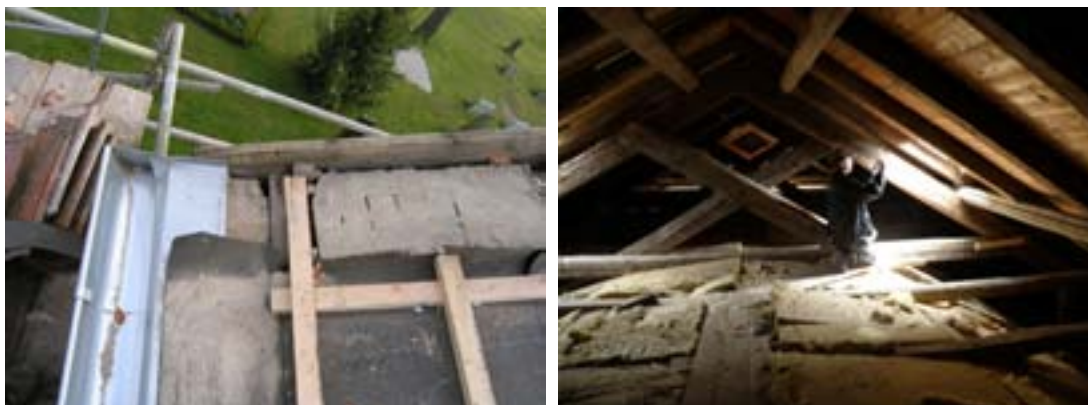
Nya hänger, ny papp och läkt på takets lägdellarna *”Underarbete” på kyrkvinden*

Befintliga hänger, rännkrokar och fotplåtar av fabrikslackerad plåt ersattes av likadana nytillverkade i galvaniserad omålade plåt. Stuprör byttes partiellt vid behov.

I samråd med antikvarisk medverkande togs beslut att använda hänger med tappstycke i stället för de befintligt med otraditionellt utförande.

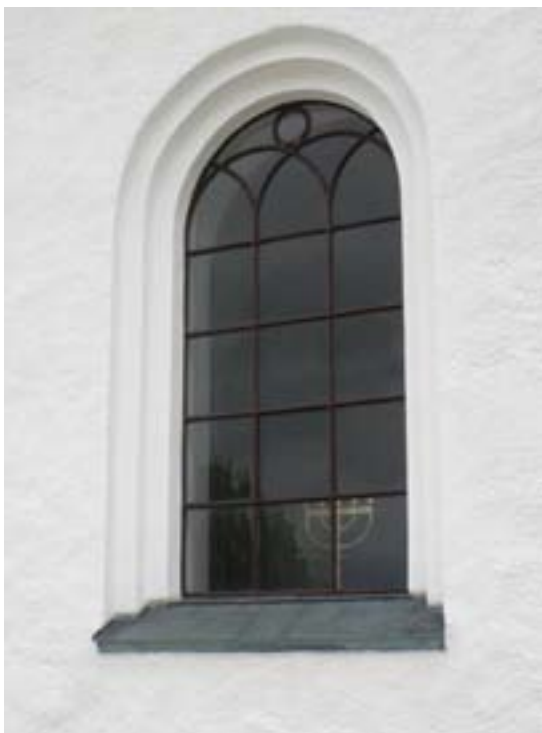
Anslutningarna mellan solbänkar och putsytor var otäta och fick en översyn. Den befintliga tätningen utgjordes till stor del av silikon, vilken kompletterades. På grund av glapp mellan luckor och solbänk togs, i samråd med antikvarisk

Fönster efter renoveringen

medverkande, beslut om att komplettera samtliga ljudluckor med dropplist/droppnäsa i trä. Listerna målades lika luckorna.

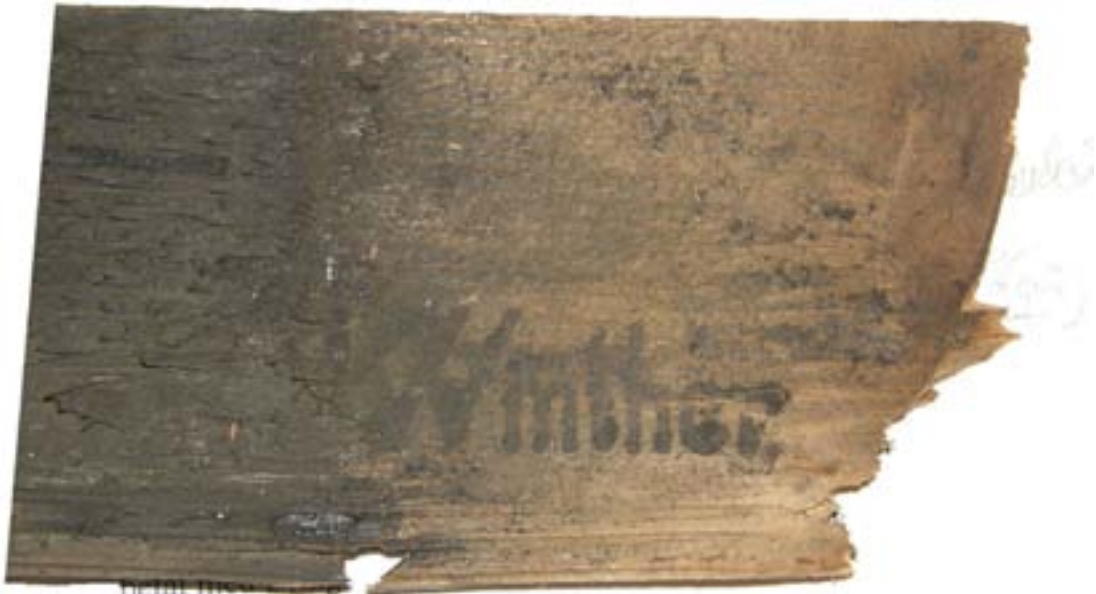
Bland stickorna fanns även stickor märkta med texten ”Winther” på ovasidan. Varje sticka var försedd med en svart stämpel.

Sticka från kyrktaket

Spåntaket: Bland stickorna fanns en del stickor märkta med texten ”Winther” på ovansidan. Stickornas mått är 68 x 467 mm.
