Norra Vrams prästgård

- yttre målningsarbeten

Antikvarisk medverkan, 2010

Rapport 2010:66

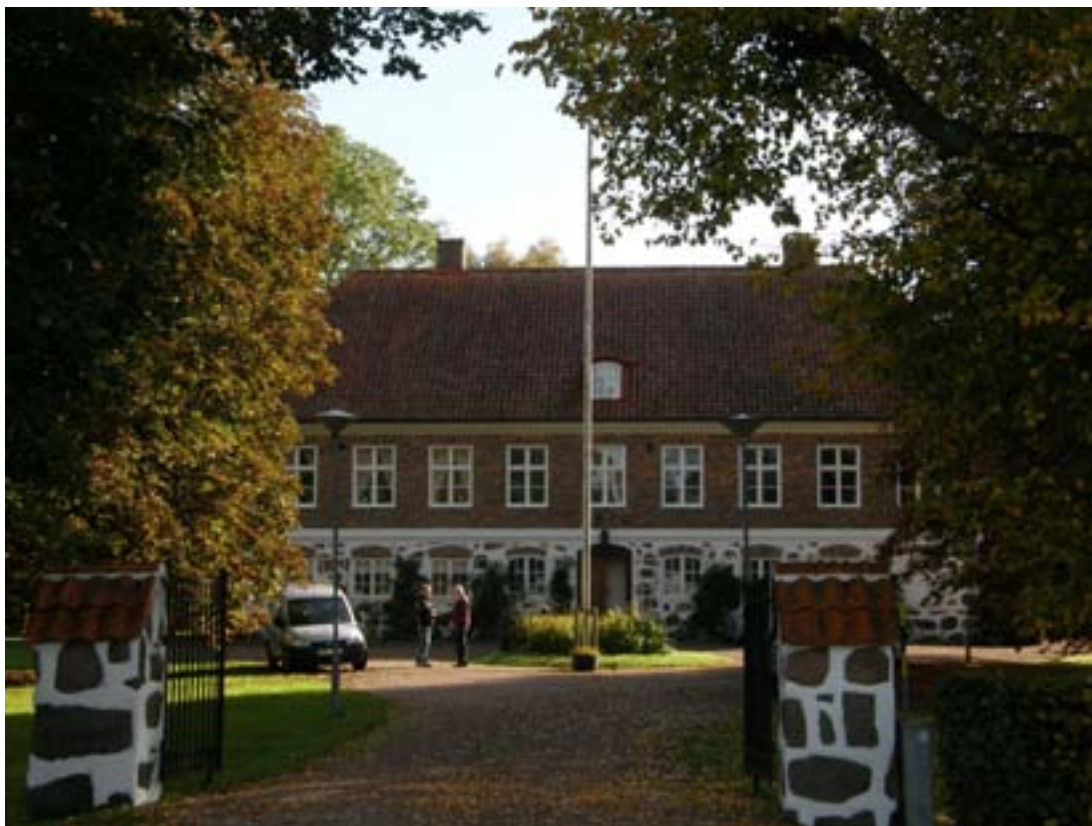
Prästgårdens västra fasad efter ommålningen

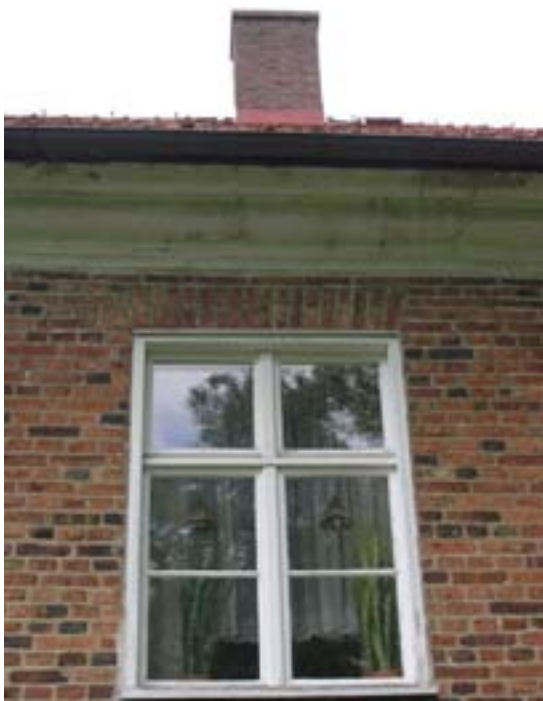
Fönster på övre våningen innan renoveringen

Fönstren på övre våningen liksom de flesta av vindsvåningens fönster var i stort behov av utvändigt målning och kittning. Mycket av kittet hade fallit bort och färgen flagnade. När arbetet påbörjades hade inga andra kulörer än vitt upptäckts. Någon noggrannare undersökning har dock inte genomförts.

Innan målningsarbetet påbörjades justerades de fönster som så behövde med hjälp av hyvel och därefter behandlades det träreana träet med grundolja, det vill säga linolja utblandad med lacknafta.

Målning utfördes på samma vis som 2009 då bottenvåningens fönster målades, med skrapning till fast underlag, kittning och avfärgning med linoljefärg. Eftersom fönstren på bottenvåningen varit målade med alkydoljefärg, har troligen även övervånings fönster varit det. Inga rötskador påträffades. Fönstren har målats med linoljefärgen *Beckers Tradition* i kulör 0502-Y, lika som bottenvåningens fönster.

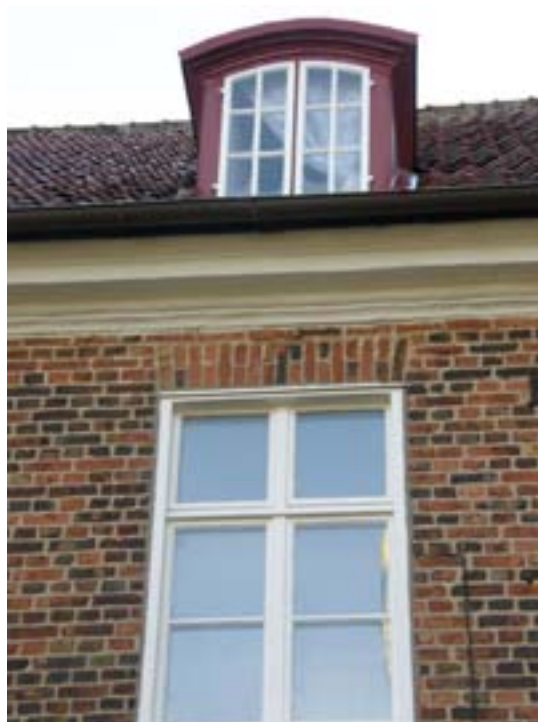
Nymålade fönster, på övre våningen och på vinden

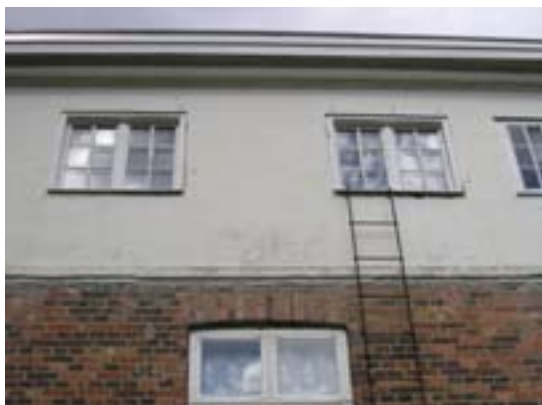
Norra gaveln innan renoveringen
Detalj av nymålad fönsterkarm

Den putsade frisen vilken var i gott skick har även den varit målad med alkydoljefärg. Den har nu avfärgats två gånger med Beckers Kivisil fasadgrund som är en vattenburen silikonbaserad grundfärg som har god vidhäftningsförmåga på alkydoljefärg. Kulören är oxidgul bruten med grön umbra, den togs från med hjälp av färgprov för att stämma överens med gavelfasadens befintliga kulör.

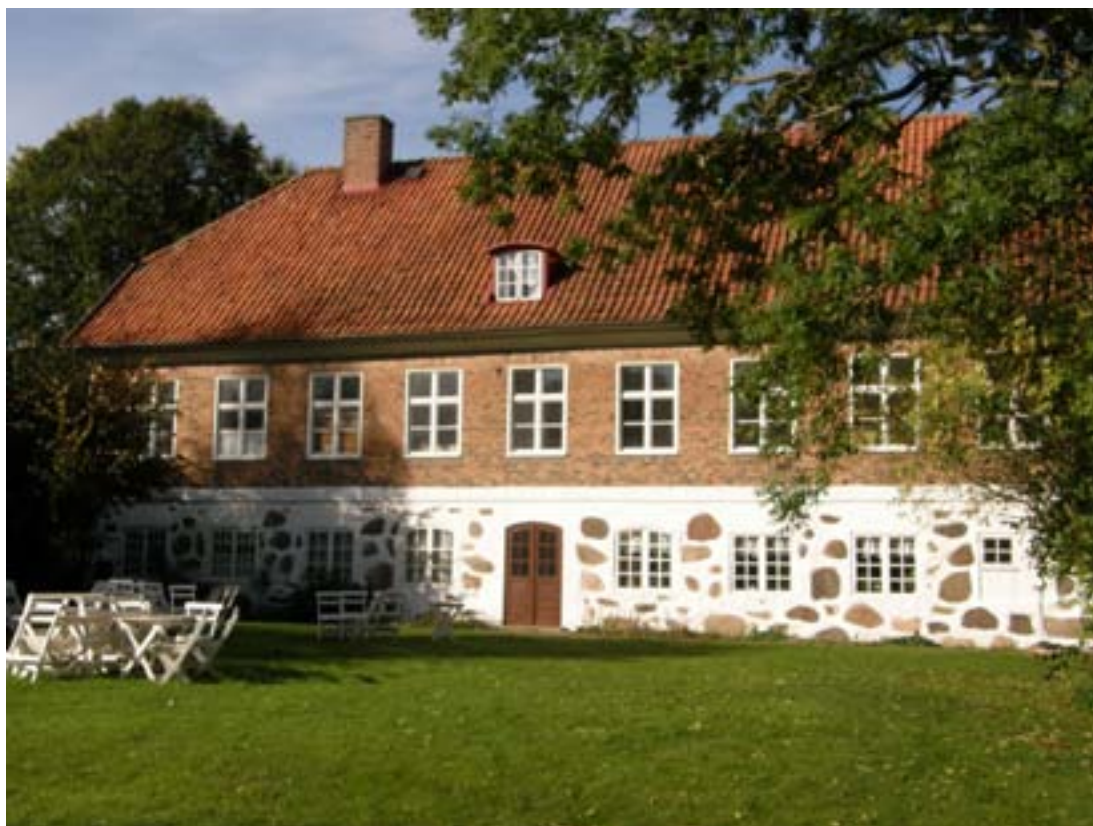
Prästgården från trädgårdssidan efter avslutad ommålning, östra trädgårdsdörren målades 2009

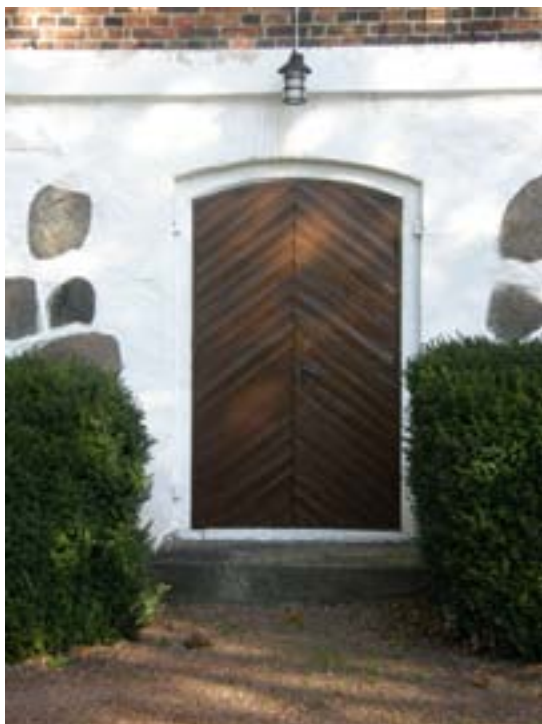
Dörren var i stort behov av ommålning och entreprenören hade tid och färg över. Dörren behandlades på samma sätt den östra trädgårdsdörren gjordes 2009. Det vill säga att den torrskrapades från löst sittande färg och målades med en något ljusare brun kulör än den senaste färgen. Under den befintliga mörkbruna färgen fanns en ljusare, mer rödaktig färg, som kan ha varit en linoljefärg. Inga andra kulörer syntes. Eftersom dörren inte renskrapades målades den återigen med en alkydoljefärg.

Södra porten ommålad

Dubbeldörren på södra fasaden avfärgades med en ljusbrun alkydoljefärg, lika den som användes till den östra trädgårdsdörren som målades 2009.

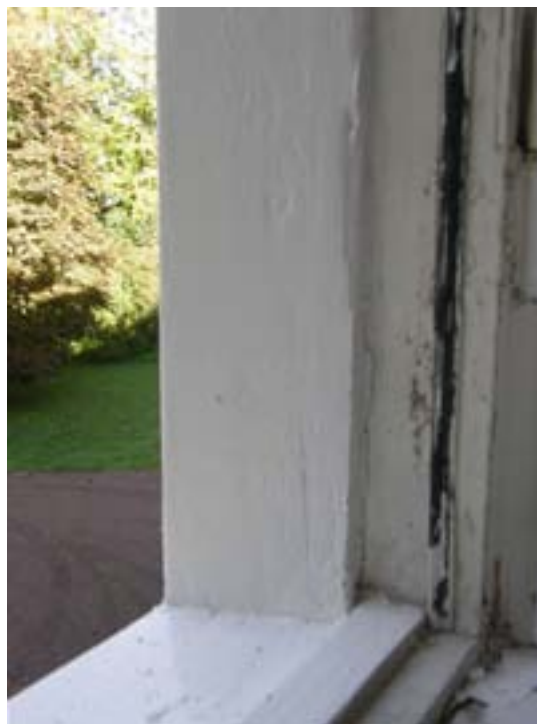
Nymålad fönsterkarm

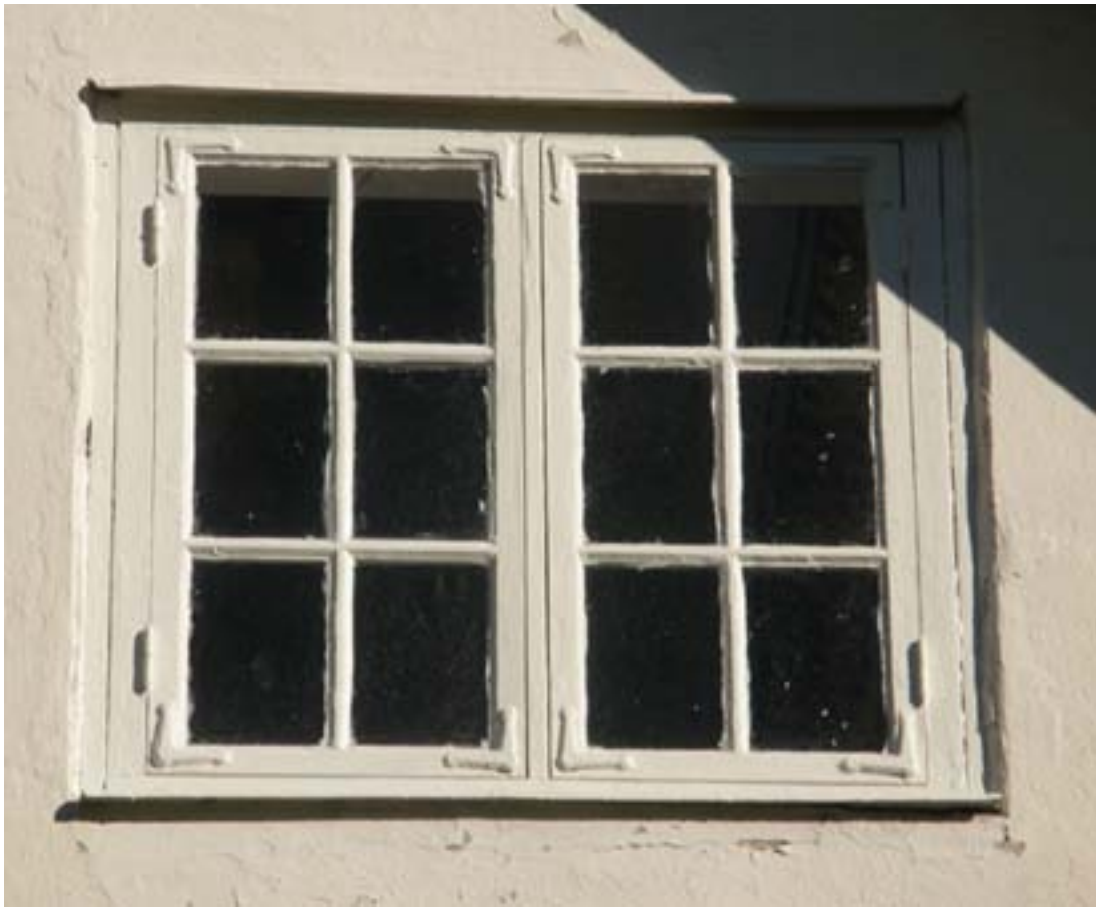
Nymålat vindsfönster på södra gaveln
