Igelösa kyrka

- utvändig renovering

Antikvarisk kontroll, 2009

Rapport 2010:69

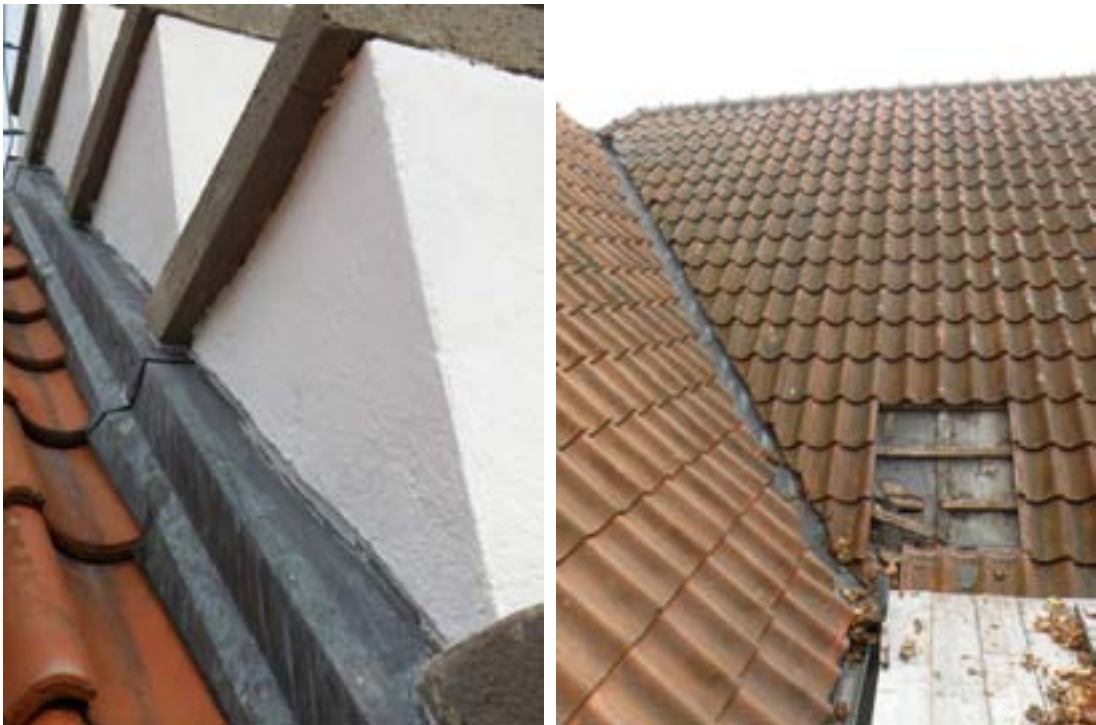
Silikonfog vid anslutningen mellan långhustaket och tornets östra fasad Rötskadan vid vinkelrännan på korsarmens sydvästsida

Fogmassan vid torntakets hängskiva visade sig vara lös. Eftersom plåtens infästning under putsen är relativt grund togs beslutet att behålla silikon som tätningmaterial för att inte få problem med vidhäftningen.

En lokal rötskada i råsponten upptäcktes vid kyrkans sydvästra vinkelränna. Tidigare gjorda lagningar med papp nere vid rännan och takfoten upptäcktes. Rötskadan åtgärdades med ny råspont, papp och komplettering av vinkelrännans nedre parti. Inga skador noterades på bärande stommar.

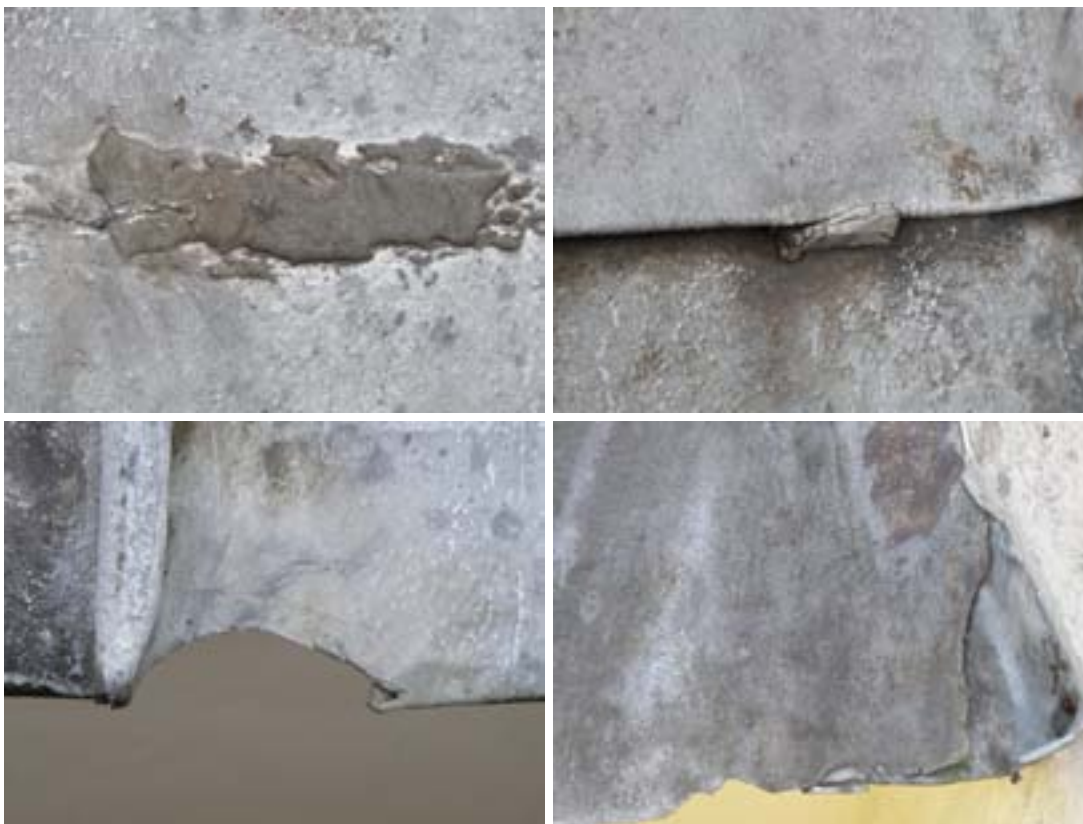
*Absidens blytak innan renoveringen;
Gammal lagning, mot söder
En bit bortklippt takplåt*

*Synlig klammer på absidtaket
Skadad blyplåt på norra sidan*

Vid en första besiktning av absidens blytak gjordes bedömningen att blyplåtarna närmast korväggen var uttjänta och behövde ersättas. Länsstyrelsen gav ett muntligt godkännande till att sätta upp nya blyplåtar av återanvänt bly från Reslövs kyrka. Anledningen till att använda bly från Reslövs kyrka var i första hand ekonomisk, eftersom ett stort antal plåtar samtidigt skulle gjutas till Reslövs tornspira. De nya blyplåtarna skulle märkas med datum och härkomst på undersidan. I samband med rivningen av de dåliga blyskivorna förväntades viss dokumentation kunna utföras av den annars otillgängliga absidvinden. Man planerade att förvara de uttjänta blyskivorna på vinden.

Men vid en närmare inspektion av plåtslagaren Bror Mårtensson reviderades skadebilden. Han gjorde bedömningen att inga plåtar behövde ersättas utan att det räckte med en översyn av tidigare gjorda lagningar och viss komplettering. Skadorna bedömdes inte vara av utmattningskaraktär. På grund av den mindre omfattande skadebilden öppnades absidtaket inte upp.

Tidigare lödda hål mot norr lagades. Lagade hål mot söder slipades ner med skavstål, paraffin tillsattes och nytt bly smältes på. Bortklippt blyplåt i nederkan-

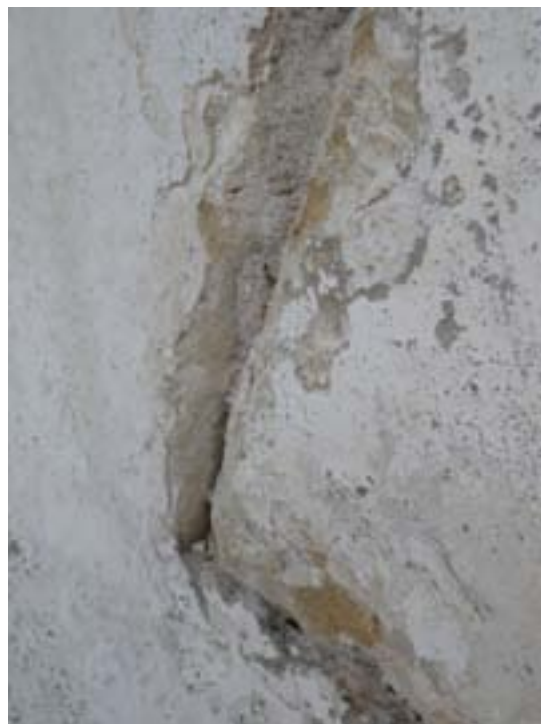
Spricka i norra långhusväggen vid romansk fönsteröppning

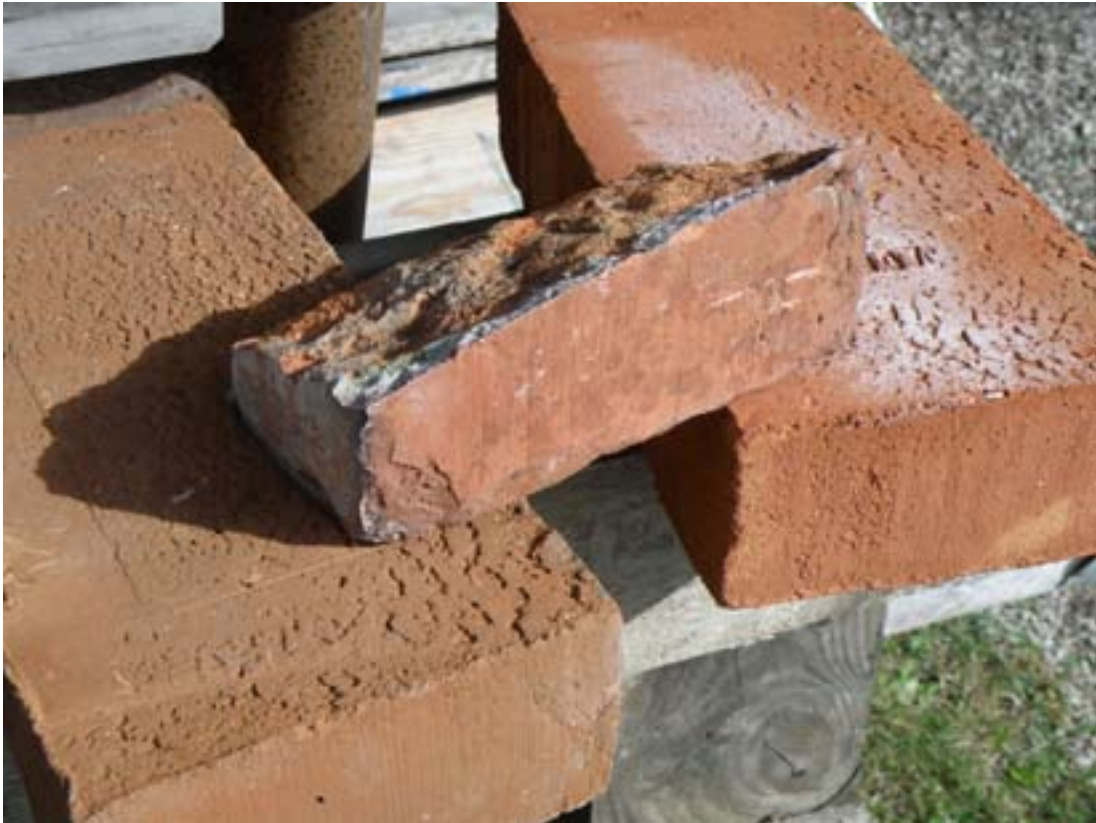
Ersättningstegel

Större delen av teglet på tornets och sidoskeppets fogade tegelytor uppvisade endast mekaniska skador, vilka huvudsakligen inte åtgärdades. Där det var nödvändigt att vidta åtgärder, återanvändes i den mån det gick, äldre tegelstenar. Sammanlagt på hela kyrkan ersattes cirka 70 tegelstenar med nya av fabrikket Egersund. Merparten, omkring 60 stycken, byttes på korsarmen. Omfogning av tegelsten utfördes på en inte sammanhängande, yta av omkring 28 kvadratmeter.

Tio stycken söndervittrade, frostskaadade och trasiga, tegelstenar på tornets östra och västra gavelrösten byttes och omfogades. De trasiga tegelstenarna ersattes av bränt massivt tegel från Egersund. Eftersom fogarna inte var enhetligt utformade togs beslutet att göra den nya fogen likadan som den intilliggande fogen. Mest skador förekom på tornets västra gavelröste. Putslagningar med B-bruk utfördes på tornets cementgjutna tinnar och upptill på tornets sydvästra hörn.

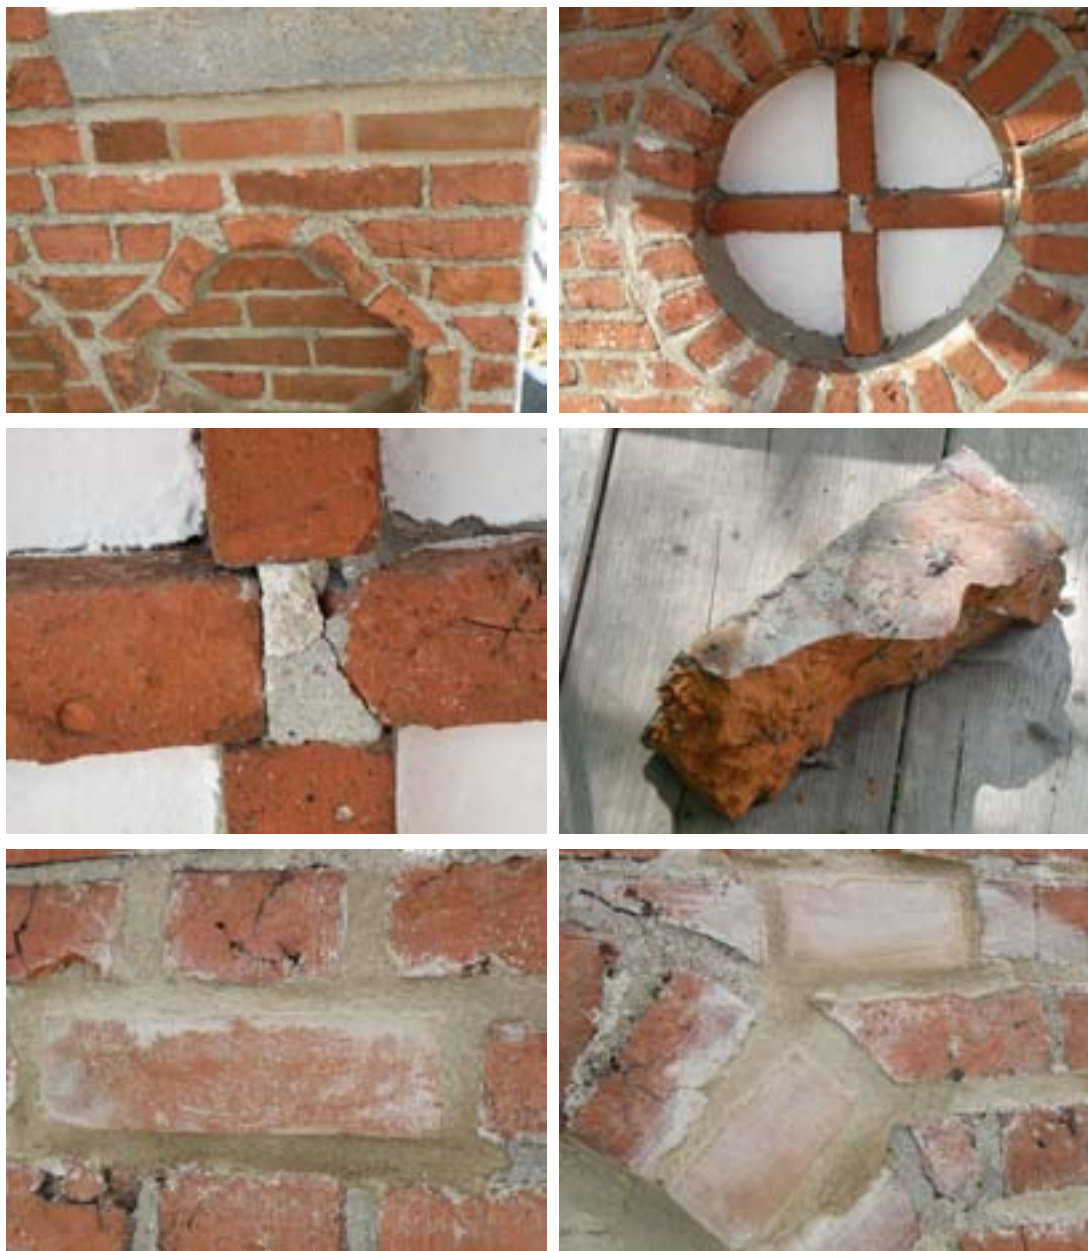
Överst; Nya fogar på tinne längst i öster på södra korsarmen
Mitten; Närbild, saknad fogmassa
Underst; Ersatt tegelsten med nya fogar

Tornröste, fogmassa saknas i korsmitten
Trasig tegelsten
Ersatta, fogade tegelstenar

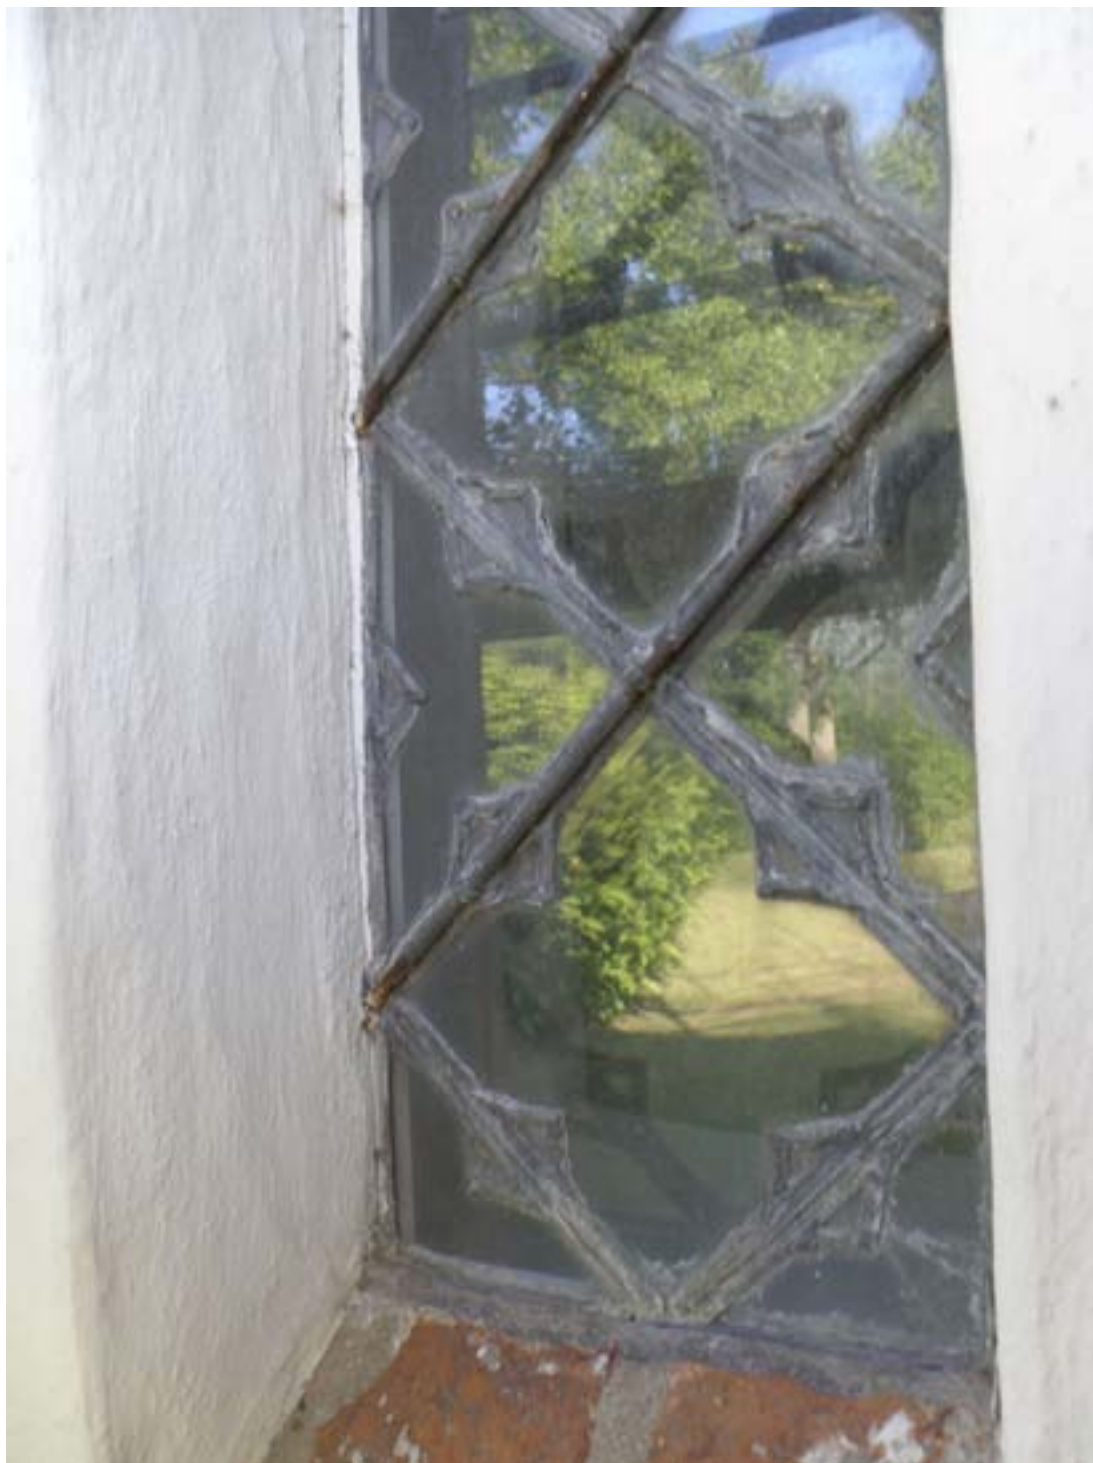
Norra absidfönstrets slitna spröjsar

Absidens norra blyinfattade enkelglas med stormgaller och virkesram demonterades för omblyning av spröjsarna. Detta genomfördes enligt beslut med traditionella material och metoder. Övriga fönster tätades med kitt i de hålrum som uppstått.

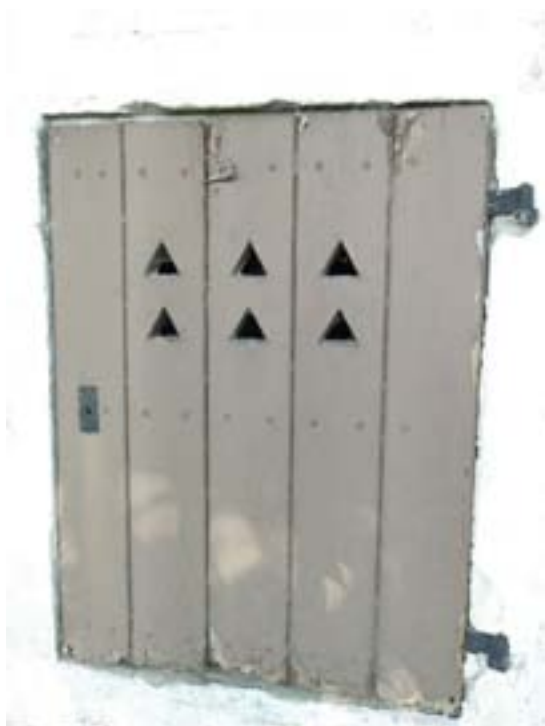
Dörren till gravkoret

Gravkorets bräddörr hade omfattande rötskador. Dessutom saknades en fungerande låsanordning. Träram saknades och dörren var fastskruvad direkt i putsen med stjärnskruvar. Efter önskemål från församlingen och efter godkännande från länsstyrelsen togs, i samråd med antikvarisk kontrollant, beslut om att nytillverka en dörr samt sätta dit ett fungerande lås med låskista och trälist på insidan, så att utrymmet blir inspekterbart. Den nya dörren är en kopia av den befintliga, inklusive tresidiga ventilationshål. Hålen försågs med galvaniserat nät på insidan som

ett tillägg. Gravkoret är för närvarande tomt på kistor och kan inte nå inifrån, eftersom en teglad vägg avskiljer detta yttre utrymme från det inre gravkor som nås via en lucka inne i kyrkorummet. Det är därför en fördel att utrymmet nu blir lättare att inspektera. Det kunde konstateras att dörren satts igen med stjärnskruvar under senare tid. I övrigt bestod skruvarna av enkla spårskruvar. Den befintliga dörren var målad i en brun nyans. Den nya dörren målades i mörkockra, 6020-Y50R, med linoljefärg från Ottossons Färgmakeri, samma nyans som entrédörren i väst.

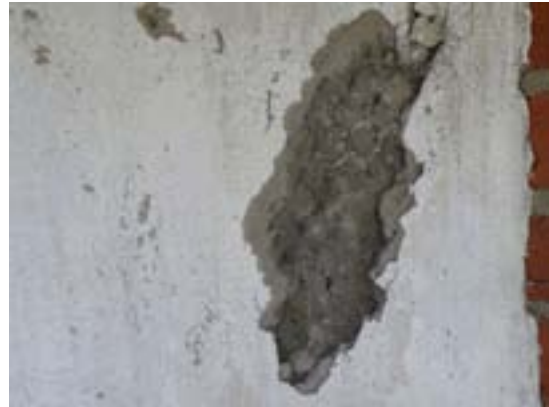
Armering, långhusvägg

En intressant iakttagelse i samband med rengöringen av fasaderna var att putsen på långhusets norra fasad samt gravkorets södra och västra fasad var armerad vid fönsteröppningarna. När och varför armeringen tillkommit kunde inte beläggas utifrån tillgängliga dokument.

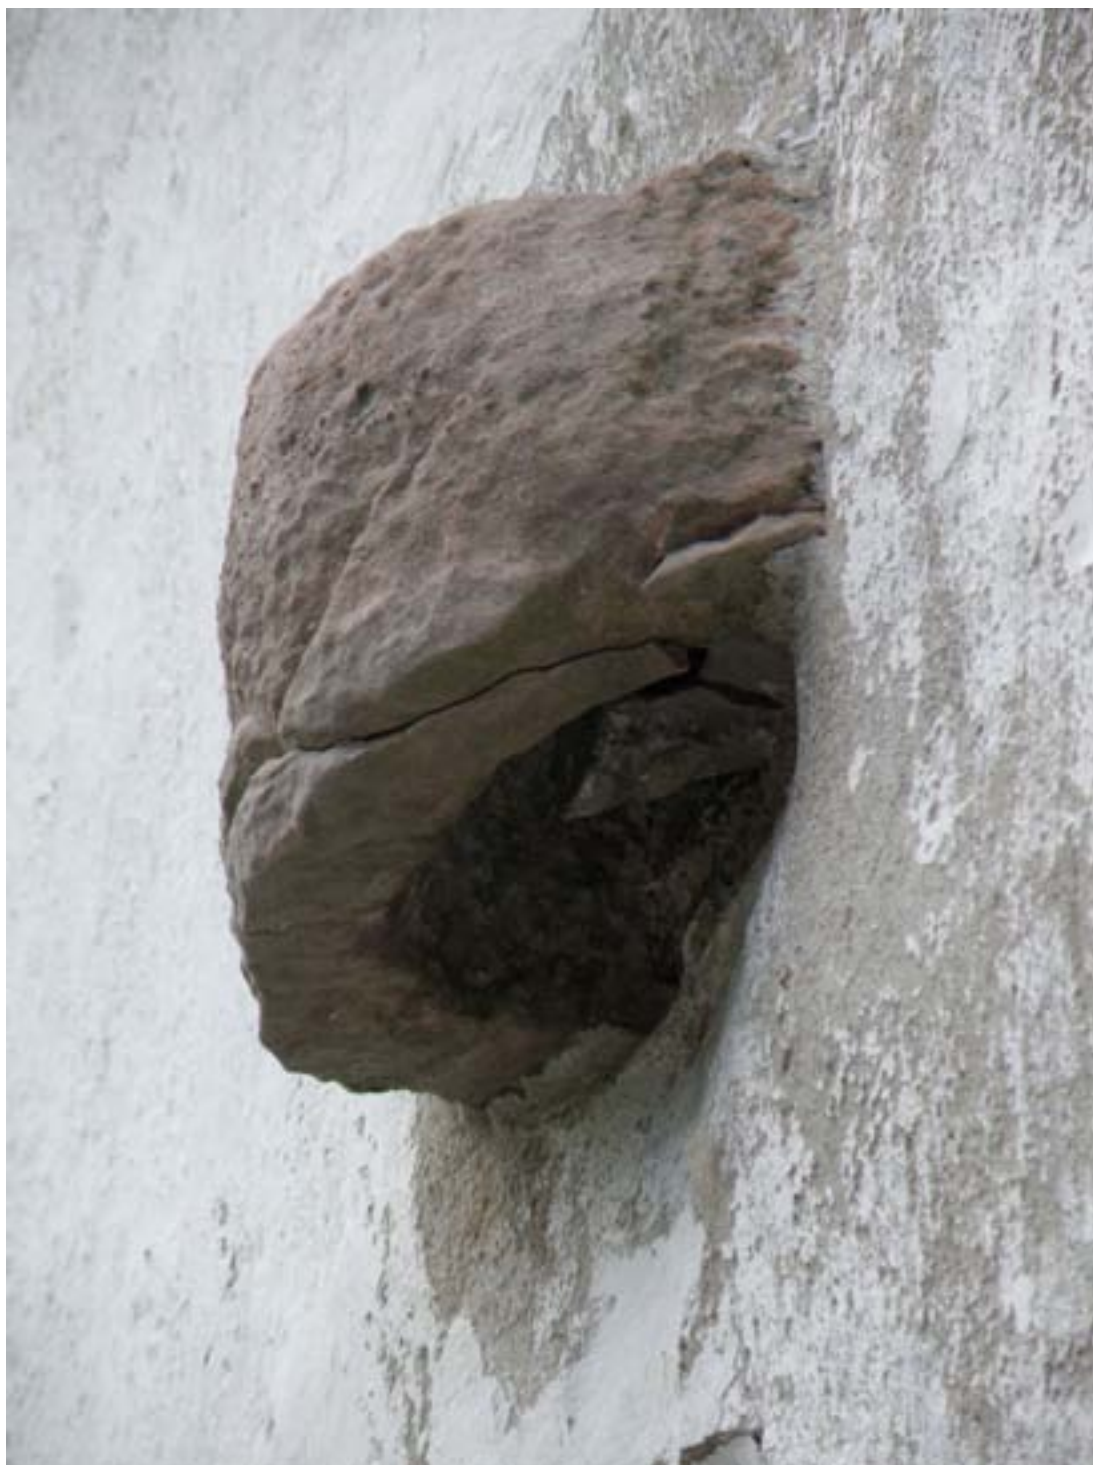
Täckesten på absidväggen

Stenkonserver Mats Johansson, Dalby, konsulterades angående åtgärder på den vittrade sten, täcksten eller figursten, som finns ovan absiden. Stenen, som är sandsten från Höör, lagades med ett svagt hydrauliskt rödpigmenterat kalkbruk. Stenens röda missfärgning beror enligt Mats Johansson på saltsyra-behandling.
