# Porttornet Hovdala slott

Byggnadsarkeologisk undersökning av takkonstruktionen mm, 2010

Rapport 2010:72

Byggnadsarkeologisk undersökning, 2010  
Brönnestad socken, 1031  
Hässleholms kommun  
Skåne län

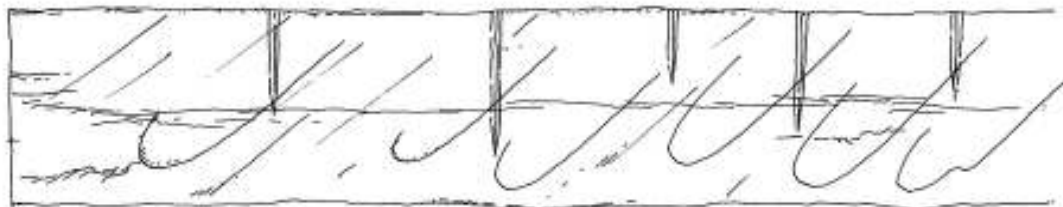
### **Bjälke nr 2:2**

Kommentar: Yxan sannolikt mindre välvd. Eventuellt en timmerbila (saxslipad), dock inga distinkta spår efter detta. Rikligt med vankanter på ovansidan. Detta är den bjälke som tydligast särskiljer sig från de övriga, dels genom huggmärkena, dels genom de mycket tydliga spåren efter inhugg.

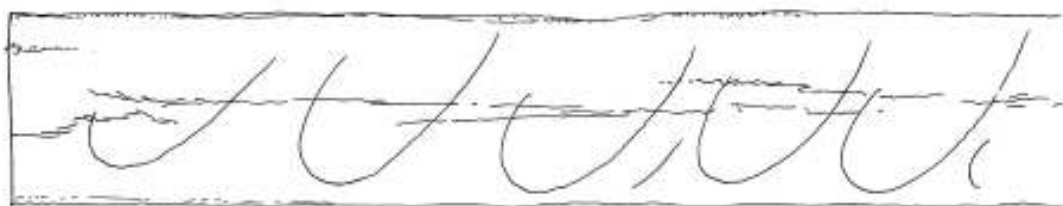
### **Bjälke nr 2:5**

Kommentar: Yxan sannolikt välvd. Inga distinkta spår efter timmerbila. Denna bjälke ger intryck av säkra, nästan mekaniskt upprepade och starka hugg.

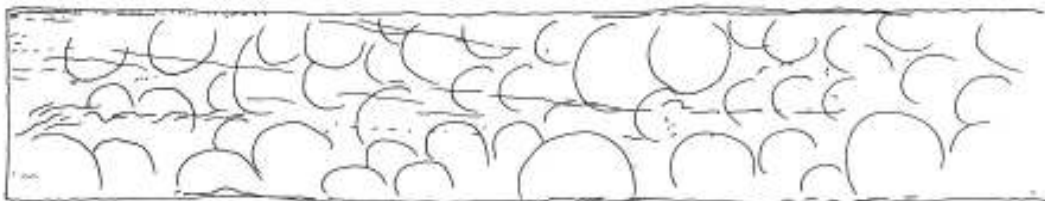
### **Bjälke nr 3:6**

Kommentar: Asymmetriskt slipad yxa, ev huggyxa, ca 60 – 75 mm bred. En mycket ”småplottrigt” huggning, vilket kan härledas till lite olika faktorer, t ex att träet varit för torrt (hårt) när huggningen påbörjades, att träet var krokigt/skevt eller att huggning skedde under början av säsongen. Om det handlar om ett ”uppstartsarbete” kan nästa skede i timmermannens huggstil ha sett ut som bjälke nr 3:11 nedan.

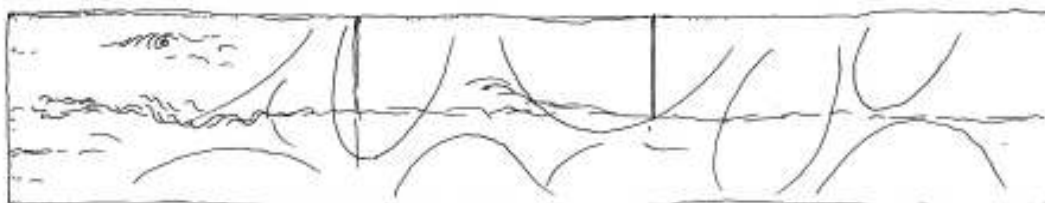
### **Bjälke nr 3:11**

Kommentar: Asymmetriskt slipad yxa, ev huggyxa, ca 60 – 75 mm bred. Ger intryck av en säker och effektiv huggning.

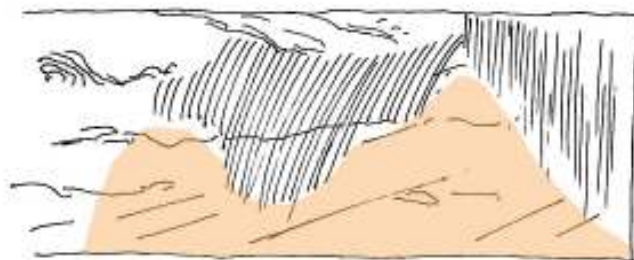
En intressant iakttagelse, som återfanns på flera bjälkar, utgörs av vad som närmast kan liknas vid sågspår, både helt raka och svagt bågformade. Dessa återfanns uteslutande i ändträet och sträckte sig ca 0,5 meter inåt. Efter att märkena uppkommit har bearbetning skett av bjälken, vilket reducerat de synliga spåren. Spontant liknar märkena spår efter en kransåg. En tänkbar förklaring är att stockarna blivit sågade i ändarna i syfte att skapa hänvisning inför en klyvning, alternativt att stockarnas rotända blivit sågad pga att denna del torde ha utgjort ett svårare parti att bearbeta med yxa. En hypotes som framkom under inventeringen var att spåren uppkommit som ett led av att bjälkarna fått utgöra underlag i samband med annan hantverksverksamhet.

*Eventuella sågmärken. Orange markering visar hur bjälken i efterhand blivit bearbetad med yxa, vilket fått som följd att de synliga spåren reducerats.*

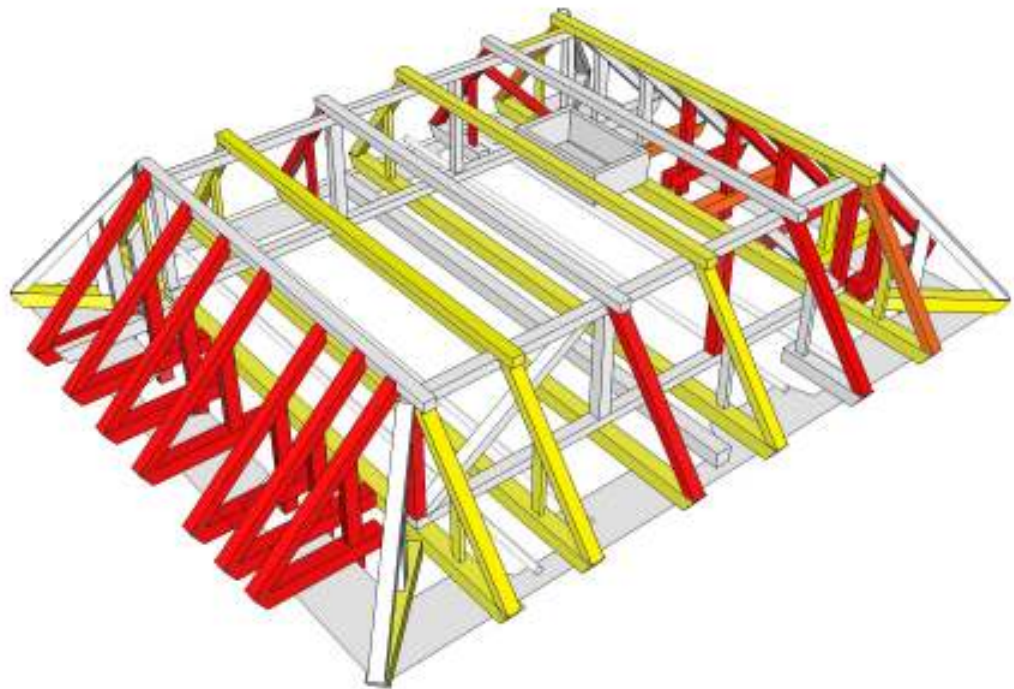
Färgerna i skissen ovan markerar arbetsfördelningen vad avser åtminstone två timmermäns arbete. Genom de olika märkningarna framgår det att den ene av dem i huvudsak arbetat med vitala, bärande konstruktionsdelar (gulmarkerat) och att den andre uppfört större delen av de mindre krävande gavelkonstruktionerna (rödmarkerat). Utöver detta finns bägge timmermännens märkningssystem representerade på sporadiskt förekommande timmerdelar (orangemarkerat). De ej ifyllda timmerdelarna saknar synlig märkning, varför det rent teoretiskt kan finnas ytterligare en timmerman med i bilden och vars märkningssystem helt enkelt försvunnit. Troligare är att sentida arbeten och diverse påsalningar avlägsnat/döljer redan befintliga märkningssystem.

En iakttagelse värd att nämna är att det är inom den ”röde” timmermannens ansvarsområde som asymmetrin i sydvästra hörnet uppkommit. Kan detta tyda på att denne timmerman var en lärling med mindre erfarenhet än sin ”gule” kollega?
