Reslövs kyrka- renovering av tornspiran

Antikvarisk kontroll, 2009-2010

Rapport 2010:73

Antikvarisk kontroll, 2009-2010
Reslövs socken, 1323
Eslövs kommun
Skåne län

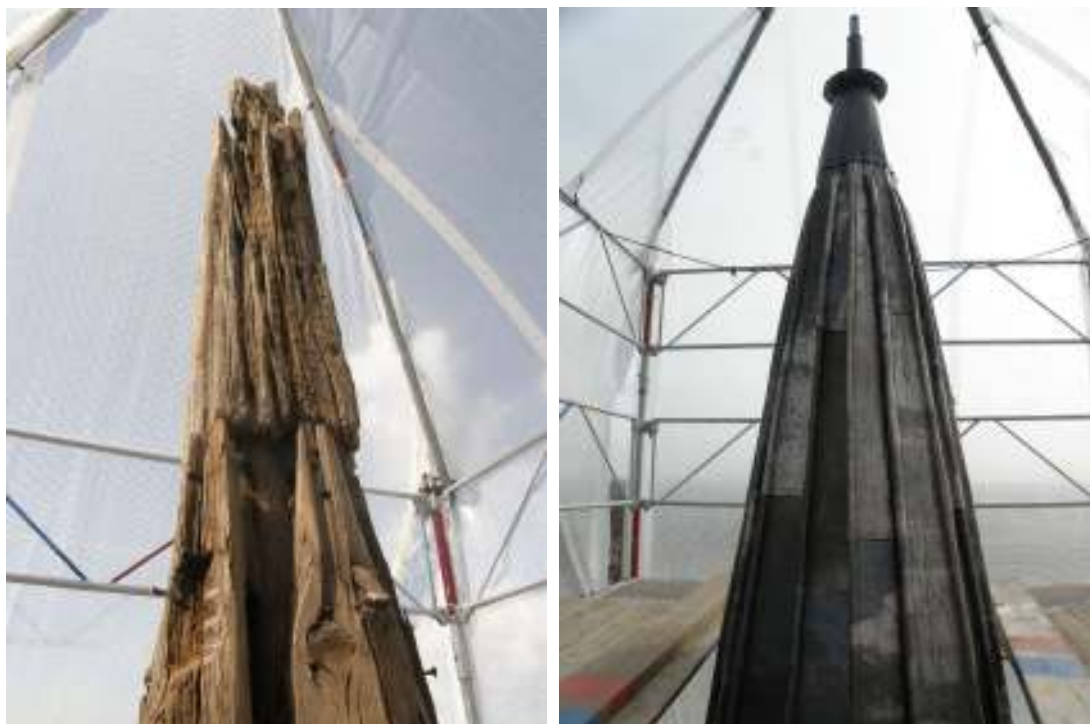
Bilden till vänster visar den rötskadade spirspetsen. Till höger syns den blytäckta spirspetsen efter renovering 2010.

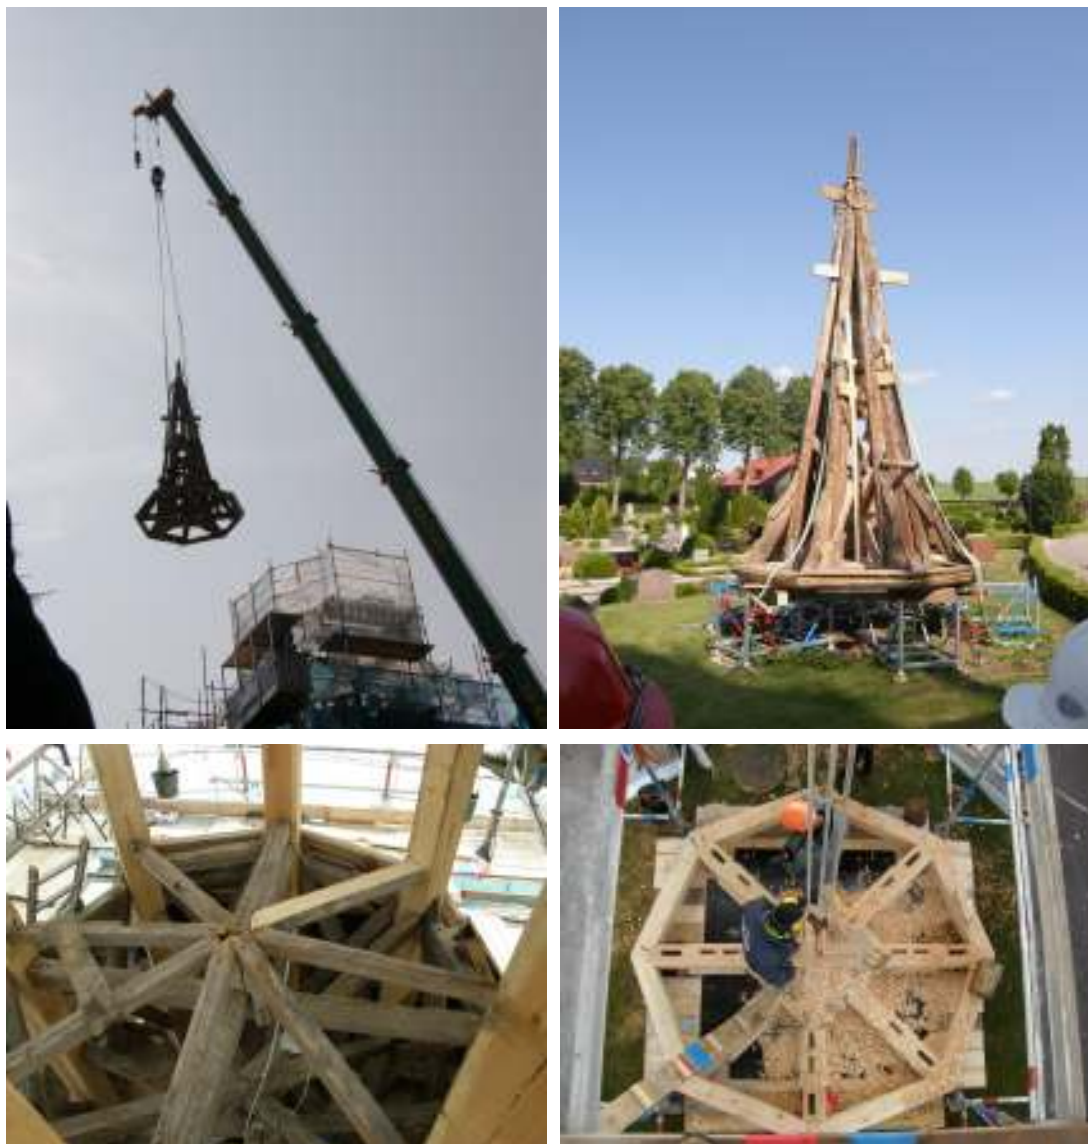
Tornspiran över lanterninen lyftes ned från tornet och nytillverkades i sin helhet. Lanterninens åtta stolpar ersattes med nytt virke och sammanfogades med äldre delar av stommen (bild ovan till vänster). Bilden nedan till höger visar spirans nedre ramverk.

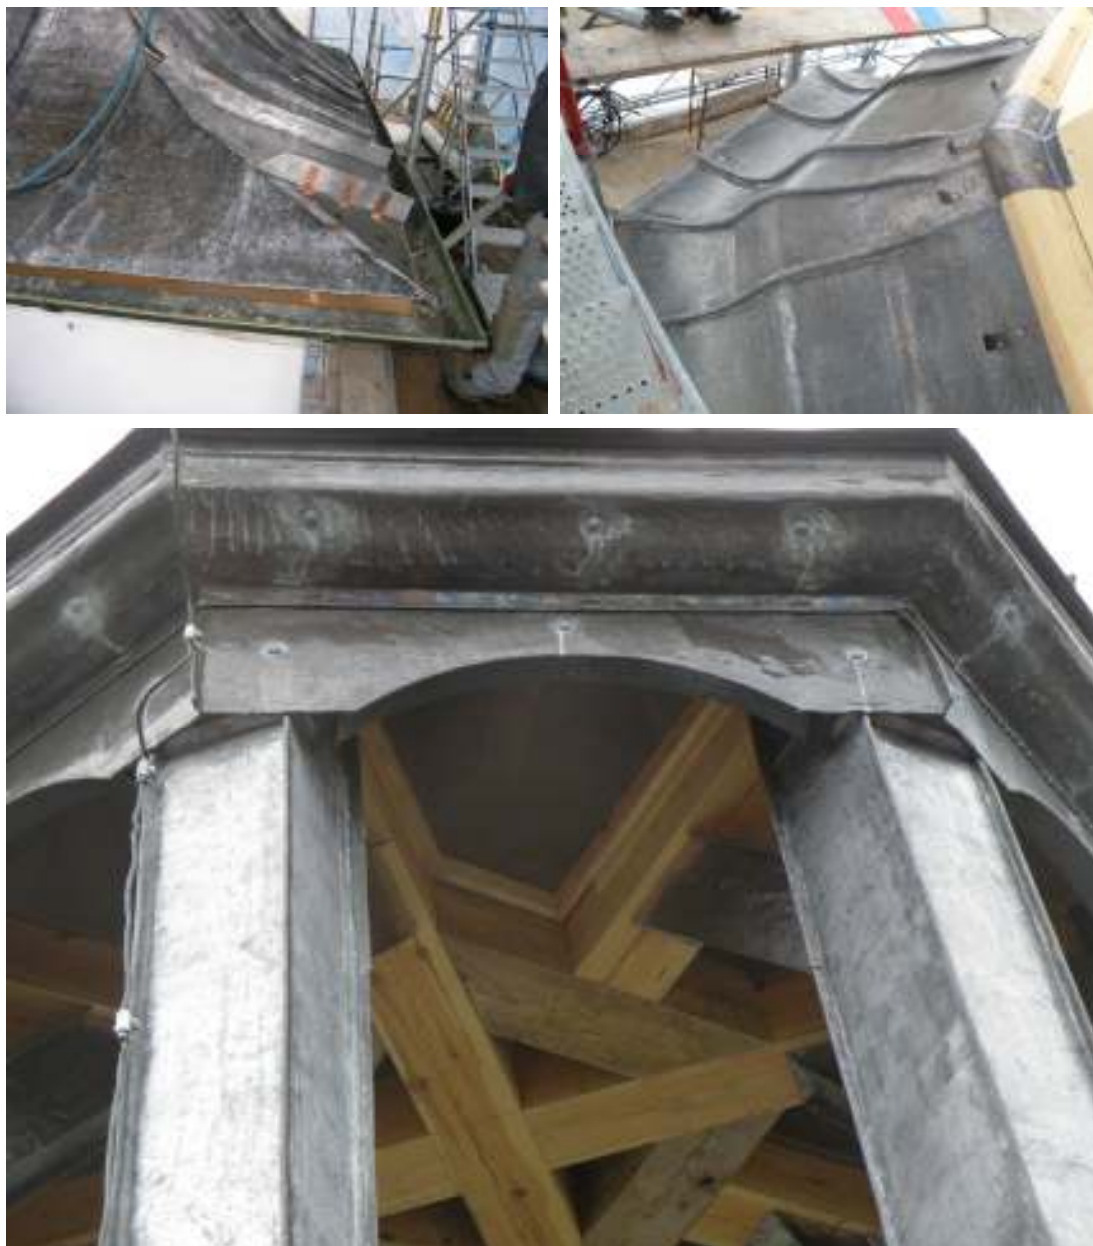
Bilderna överst visar torntaket under blytäckning. Ovan syns lanterninens blytäckta listverk och stolpar efter renovering.

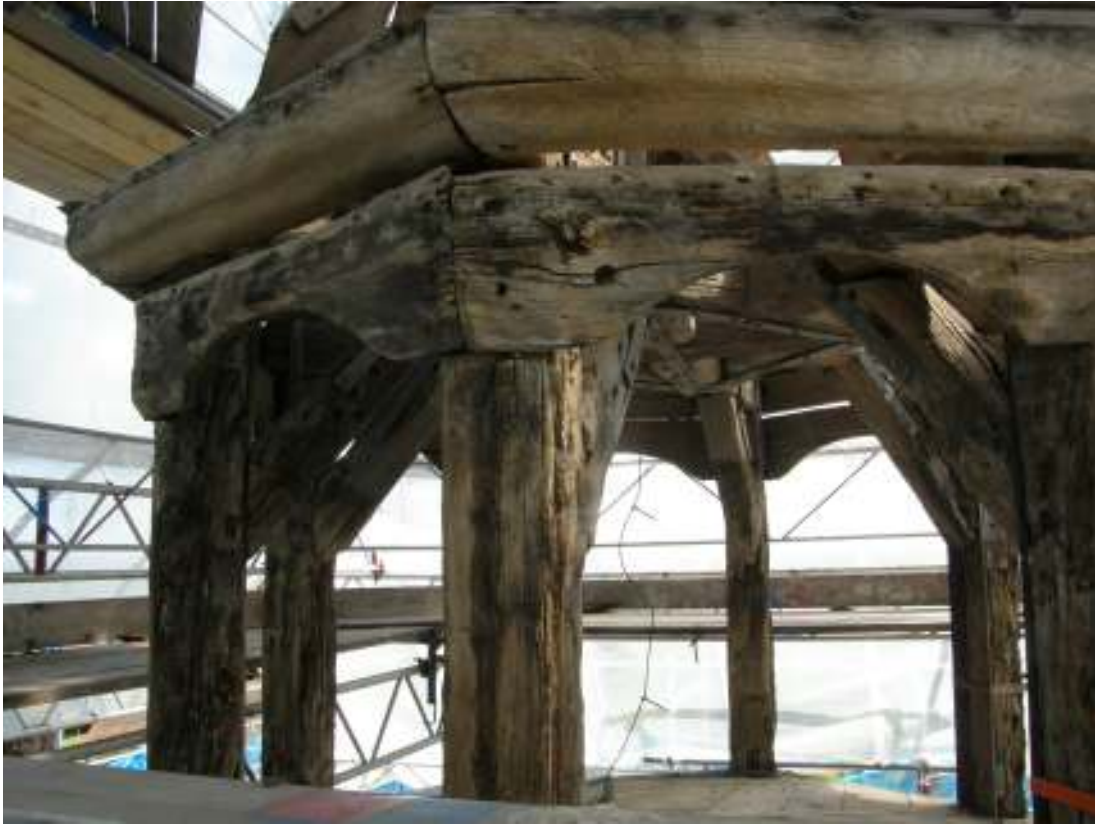
Lanterninens stomme efter borttagning av blytäckning.

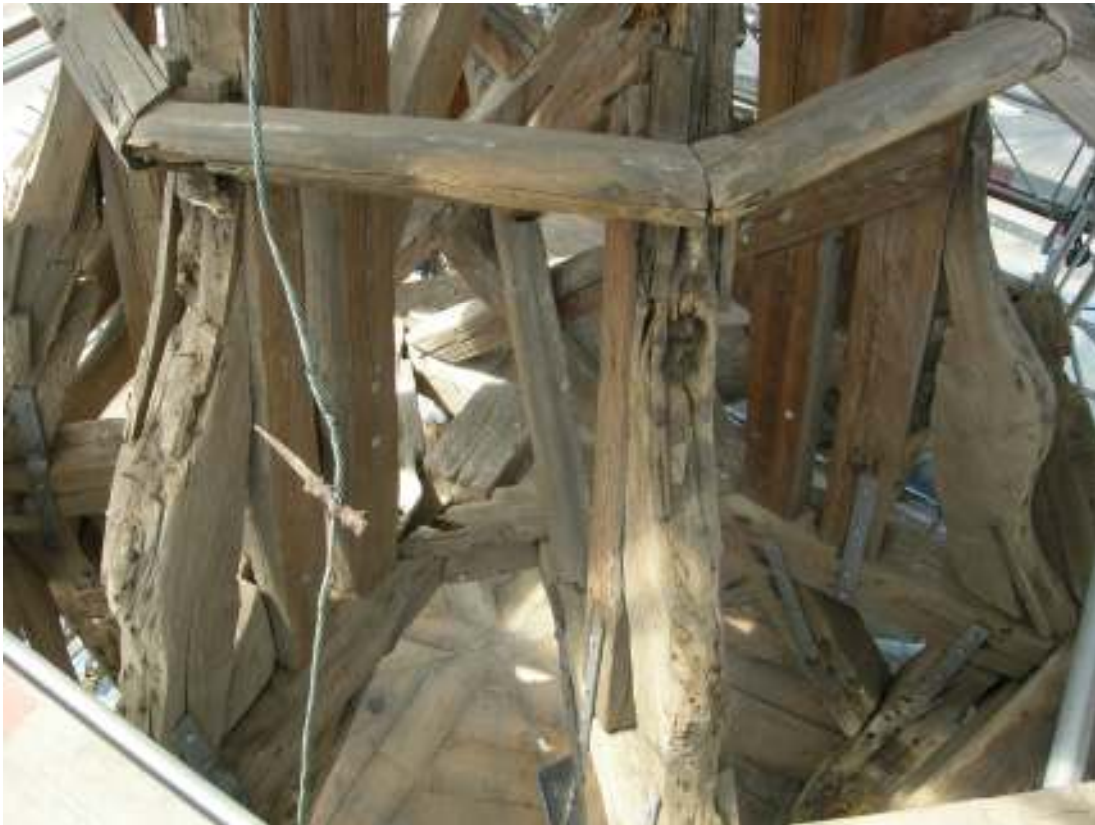
Nedre delen av spirans stomme efter borttagning av blytäckning.

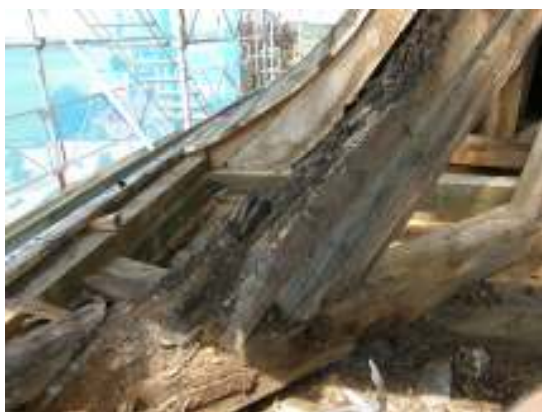
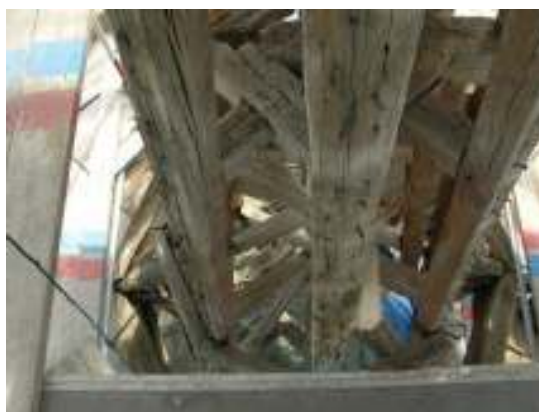
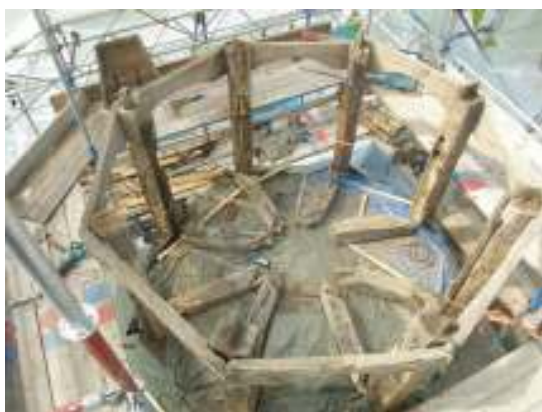
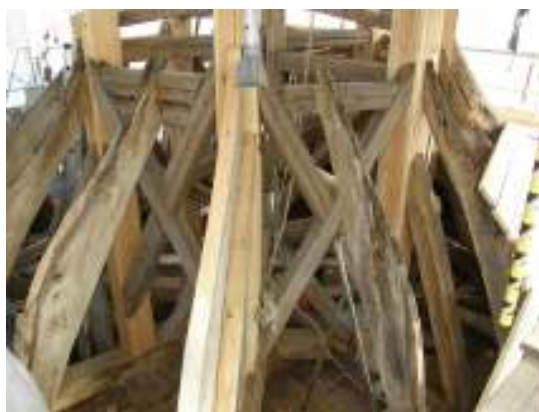
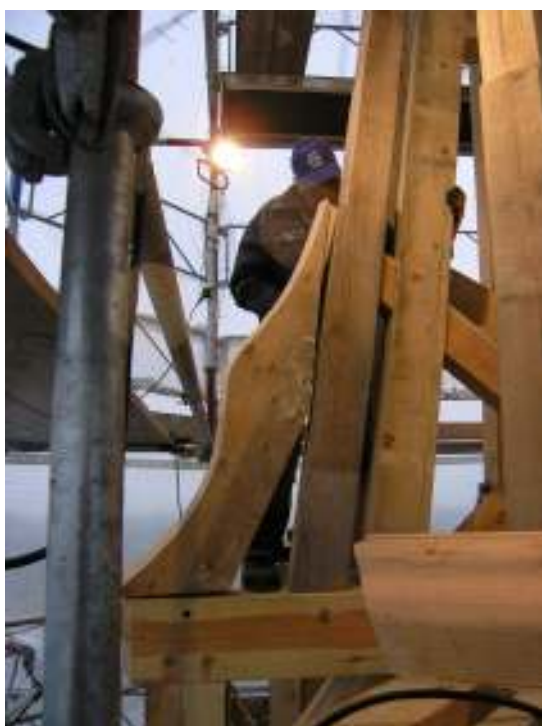
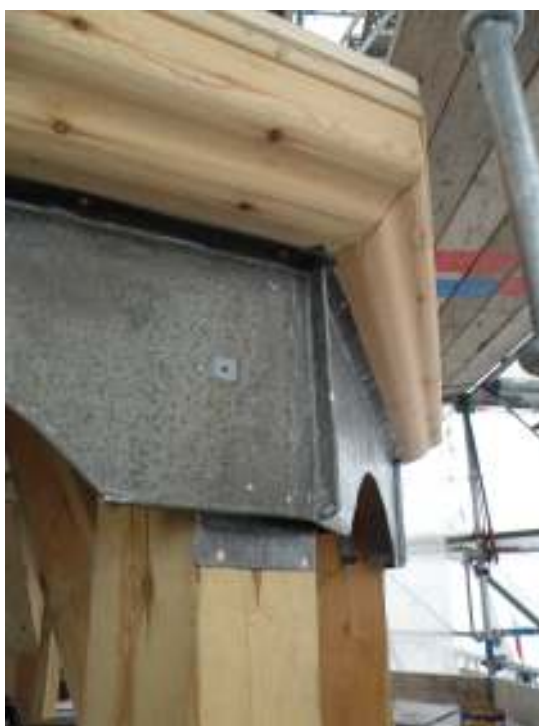
Spårspetsen och stora delar av stommen var angripen av röta. Överst syns sydvästra hörnet av torntaklaget. Bilden överst till höger visar spårspetsens stomme efter borttagning av blytäckningen. Bilden i mitten till vänster: Lanterninens rötskadade stomme demonteras. I mitten till höger: Torntaklagets nedre stomme under renovering. Nederst till vänster: Tornspirans nytillverkas. Nederst till höger: Detalj av lanterninens profilerade listverk före blytäckning.

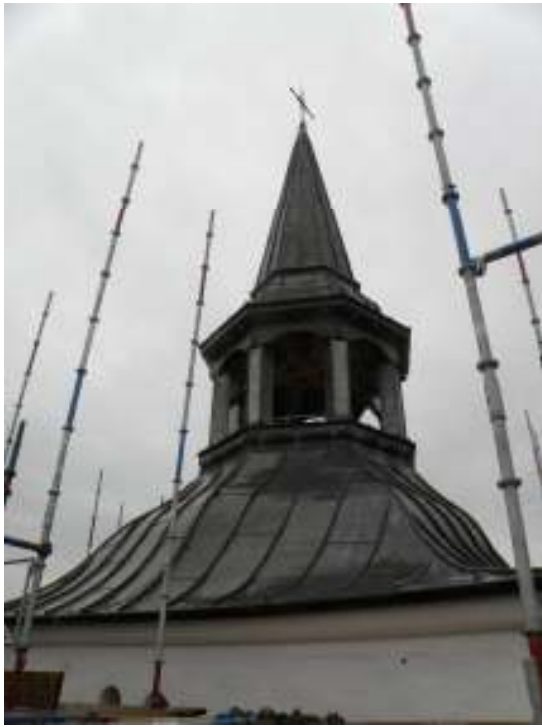
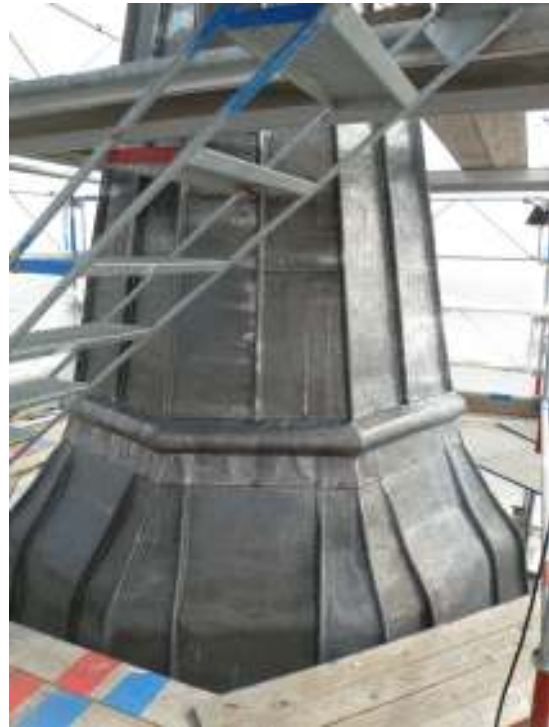
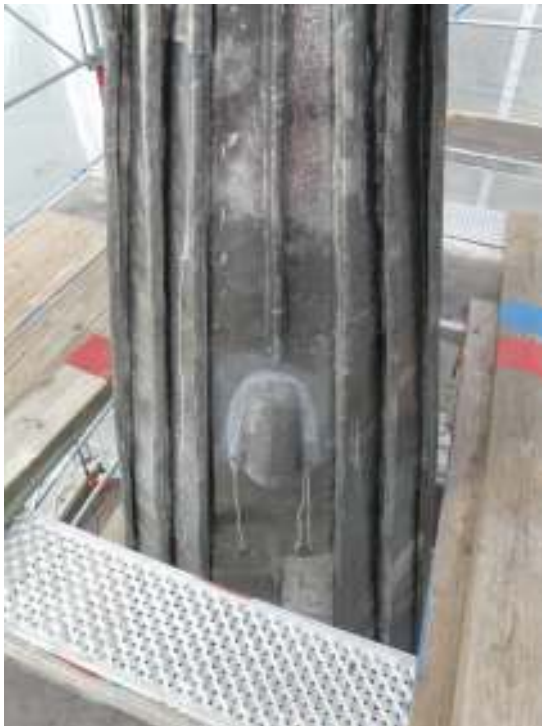
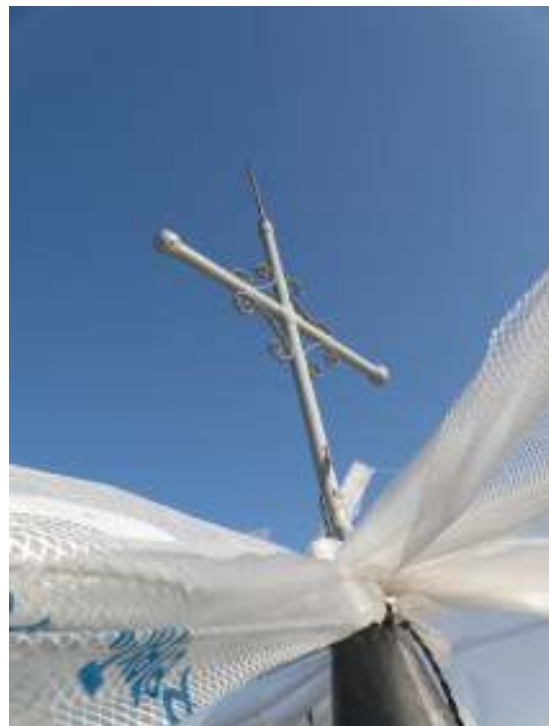
Överst till vänster: Torntaket efter renovering 2010. Överst till höger syns nedre delen av spirspetsen med dess karnisformade profil. Bilden nederst till vänster visar ventilationsöppning i spirans byttäckning. Nederst till höger syns krönkorset efter renovering.
