Öradekaren

Antikvarisk medverkan, 2010

Rapport 2010:74

Antikvarisk medverkan, 2010
Ravlunda socken, 1105
Simrishamns kommun
Skåne län

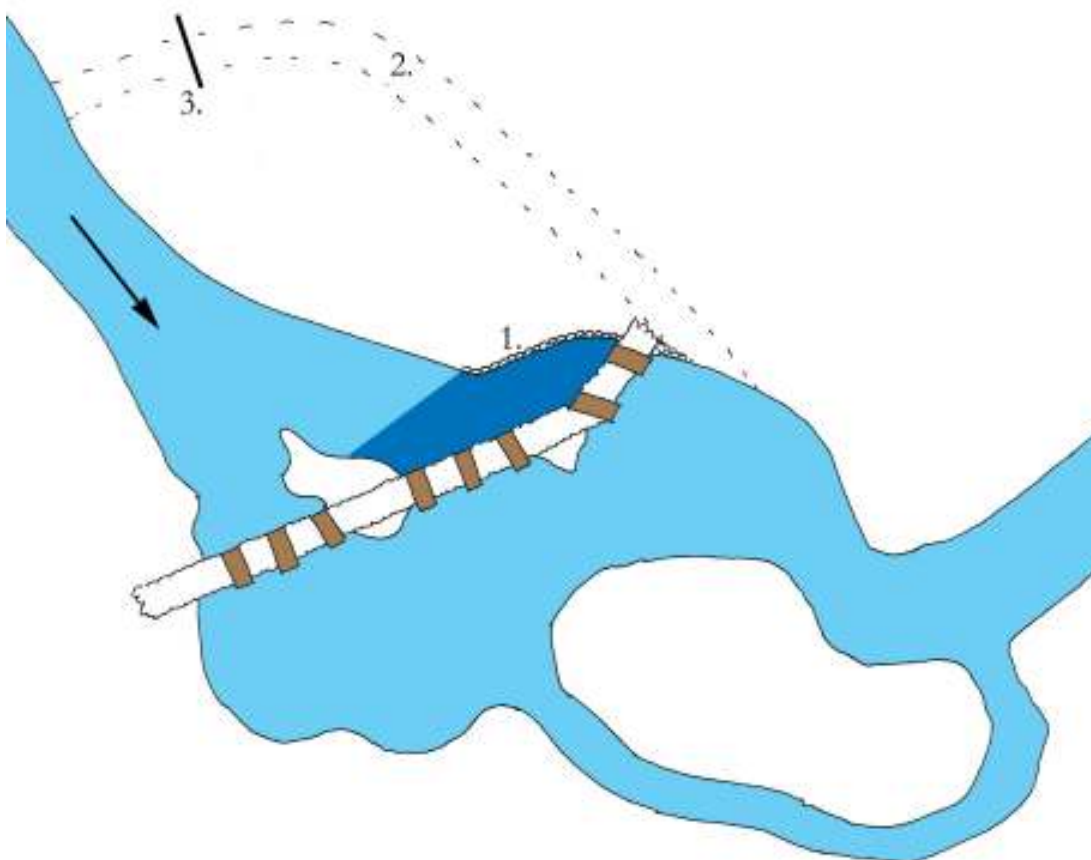
Plan över utförda åtgärder. 1. Befintlig kallmurad stödmur. 2. Nygrävd stigränna. 3. Dämme över stigrännan. Mörkblått visar platsen där botten förstärkts med betong. Brunt visar de restaurerade skoven.

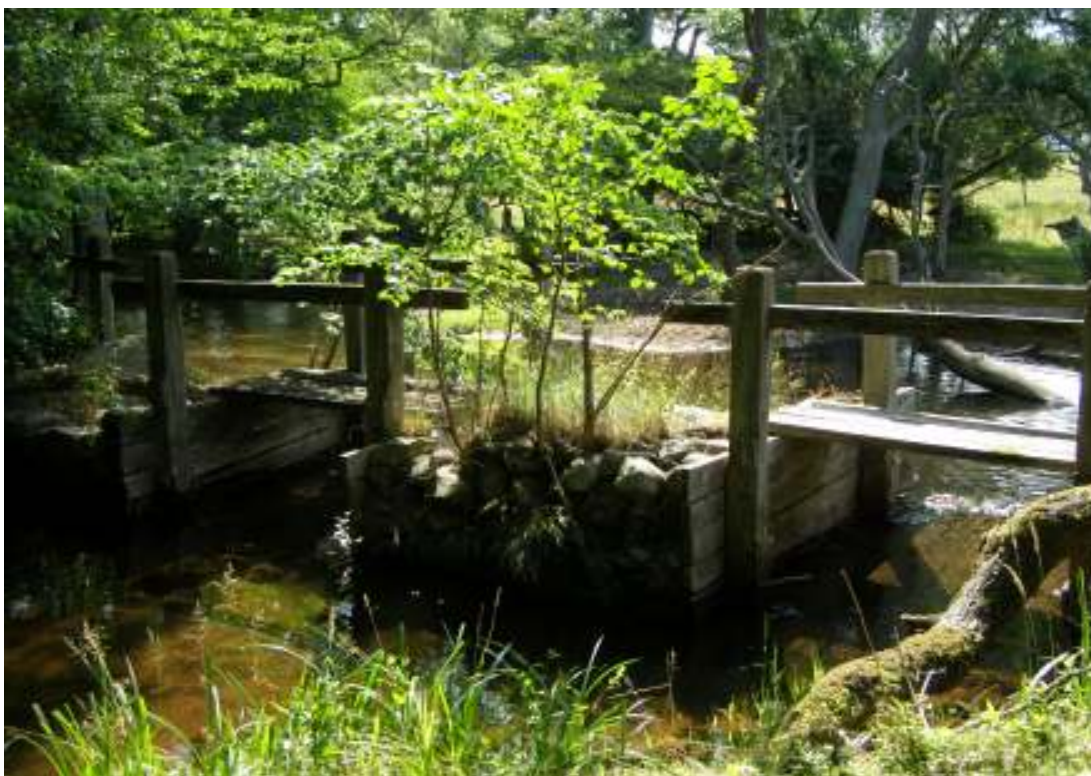
Innan arbetet.

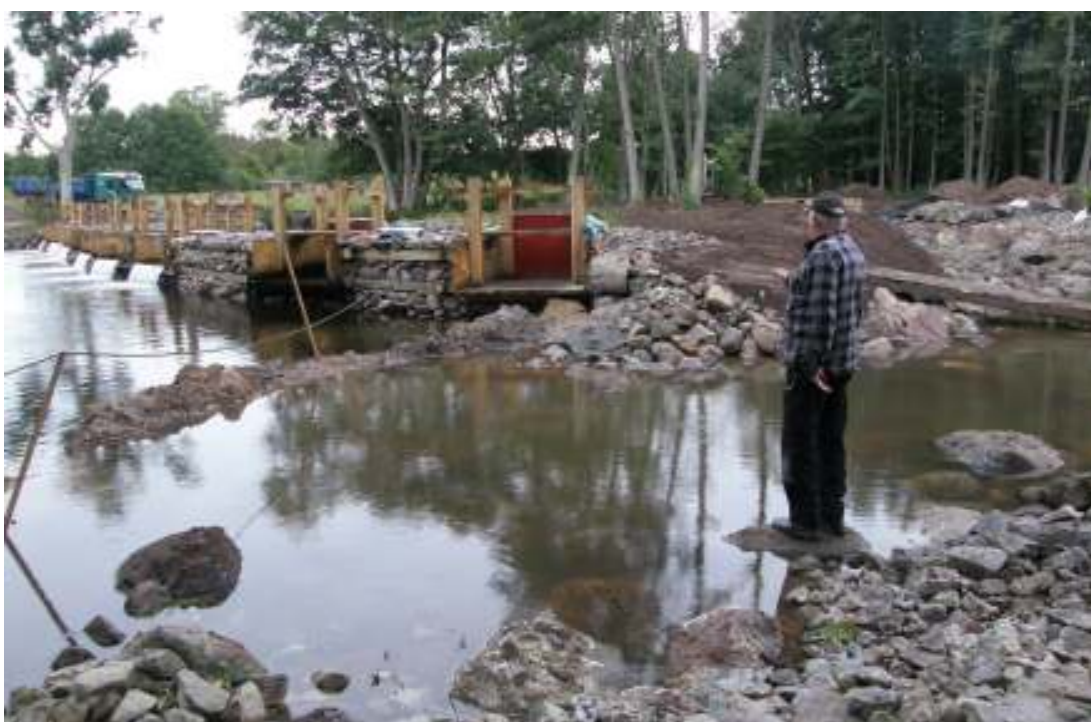
Under arbetet.

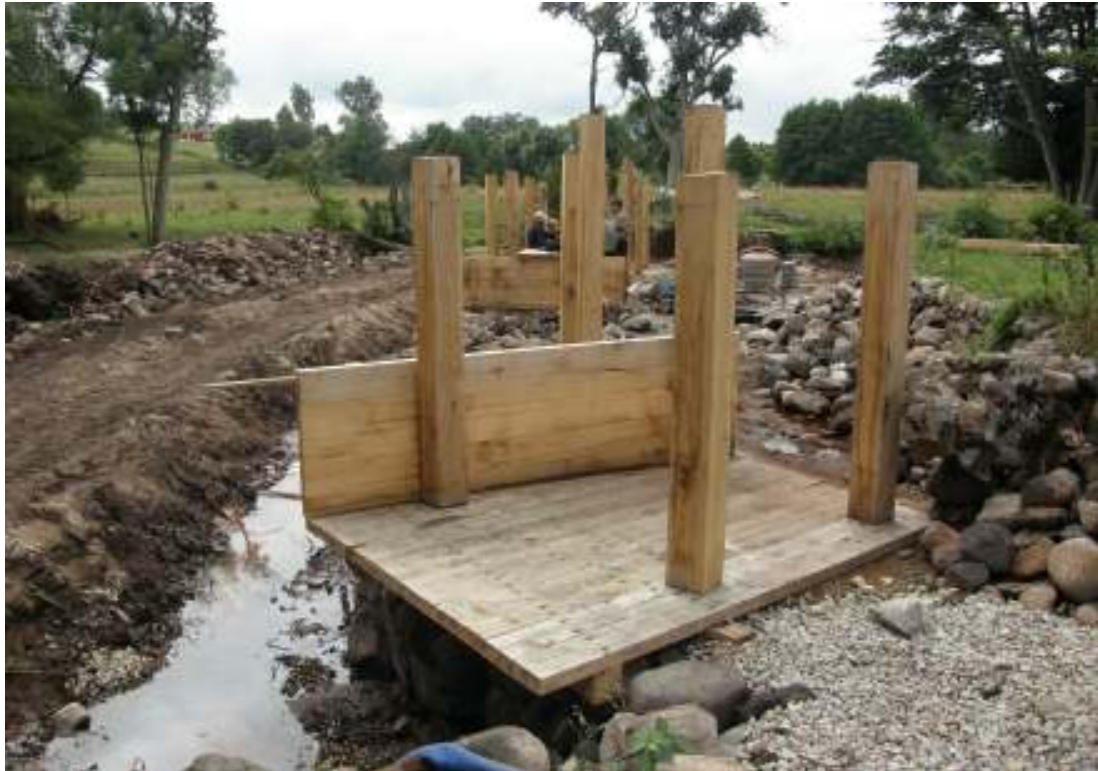
Skoven under återuppbyggnad.

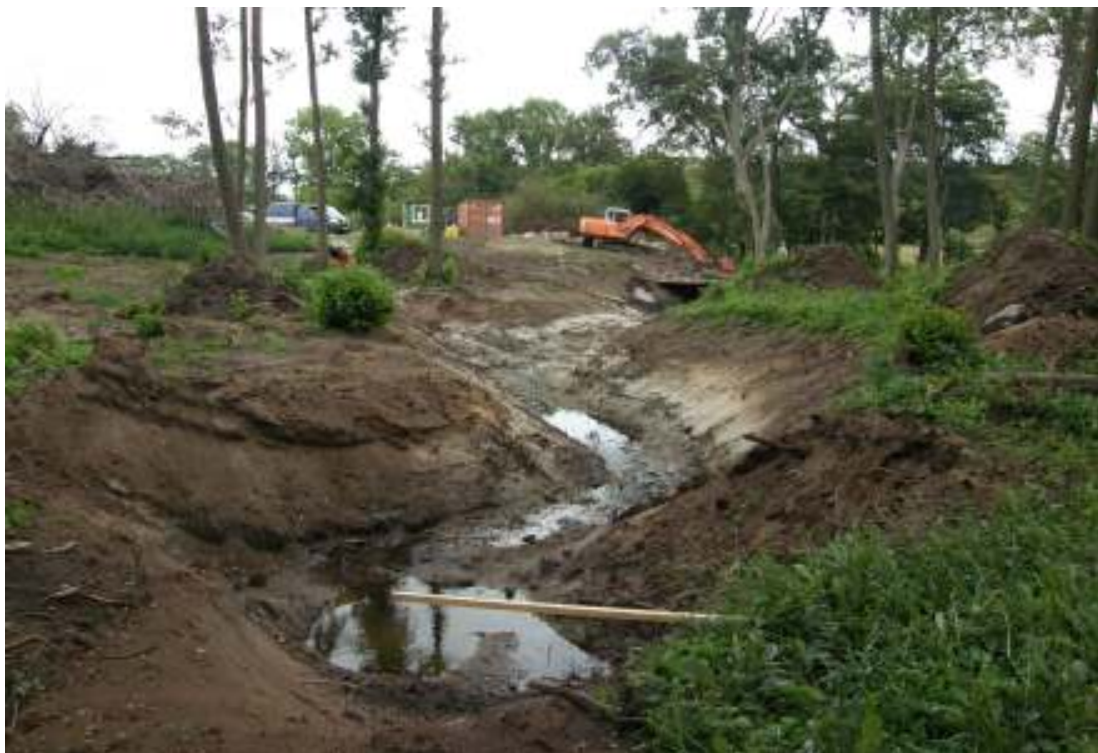
Stigrännan under uppförande.

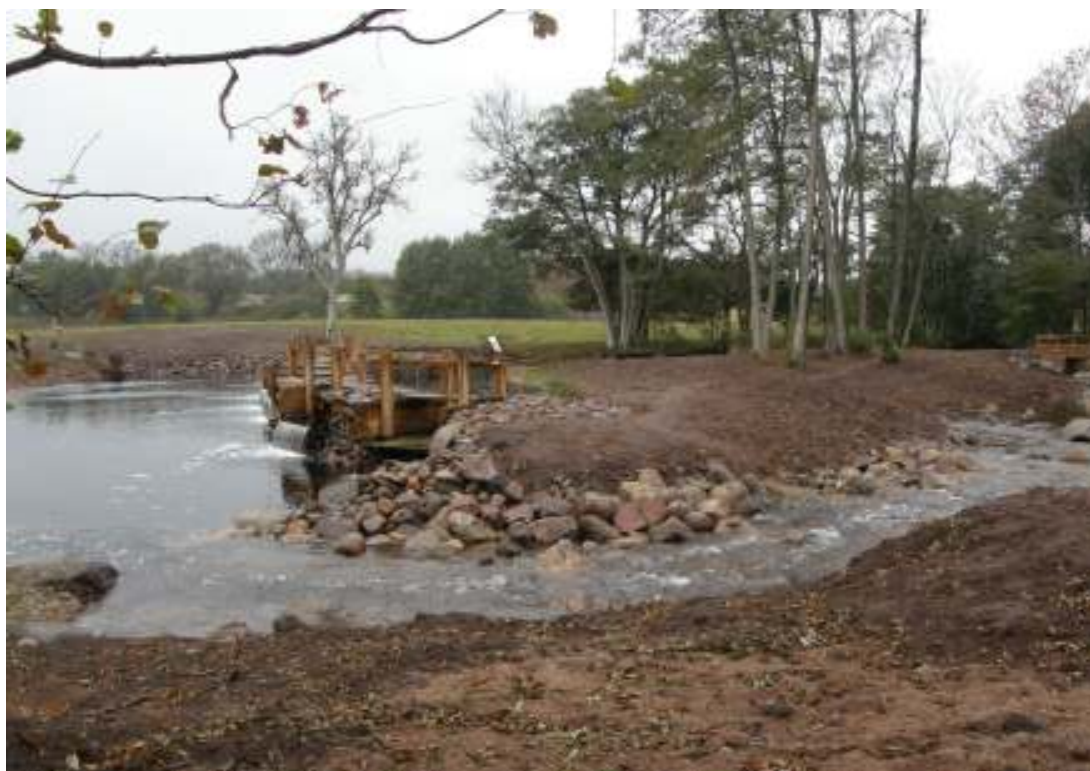
Den nyanlagda stigrännan.

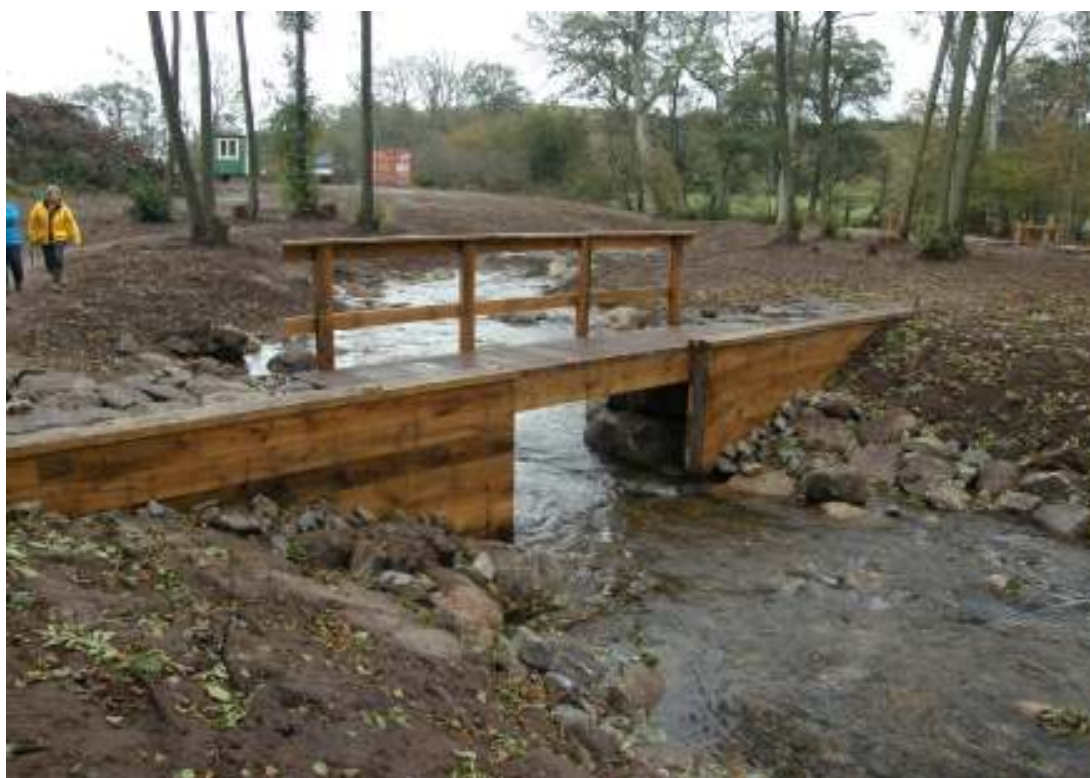
Stigrännans dämme.

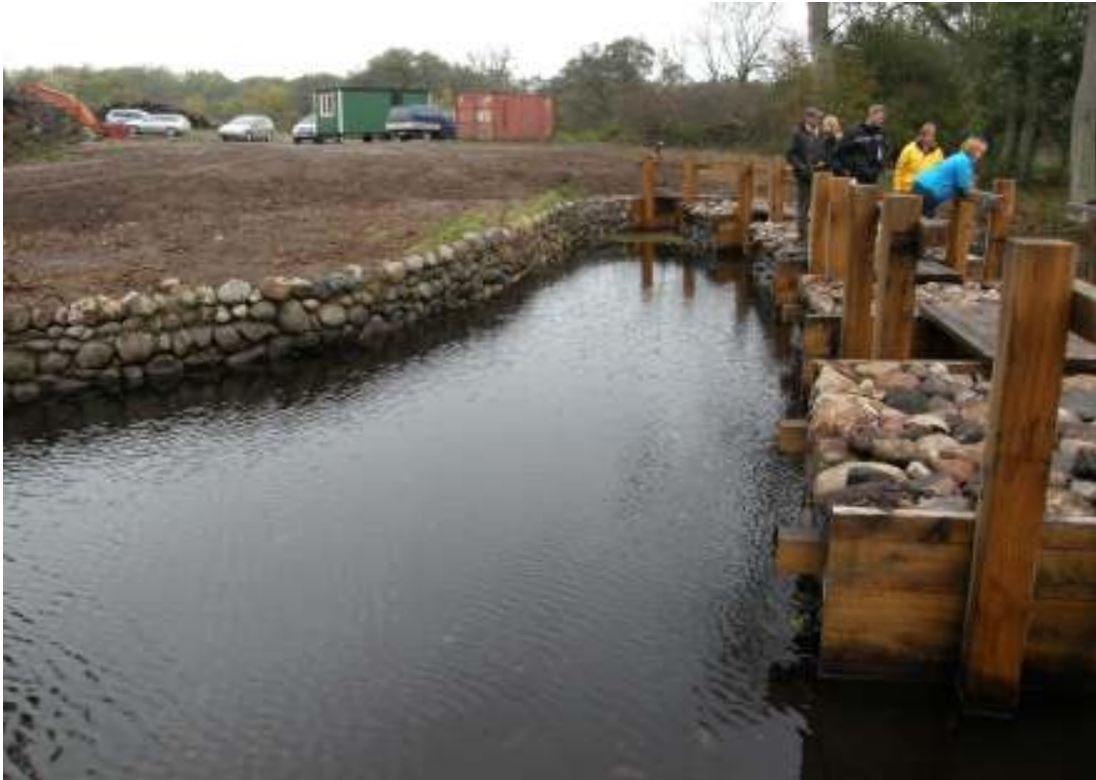
Skovens uppstömssida. Notera stödjemuren, som till sin helhet kunde bevaras.

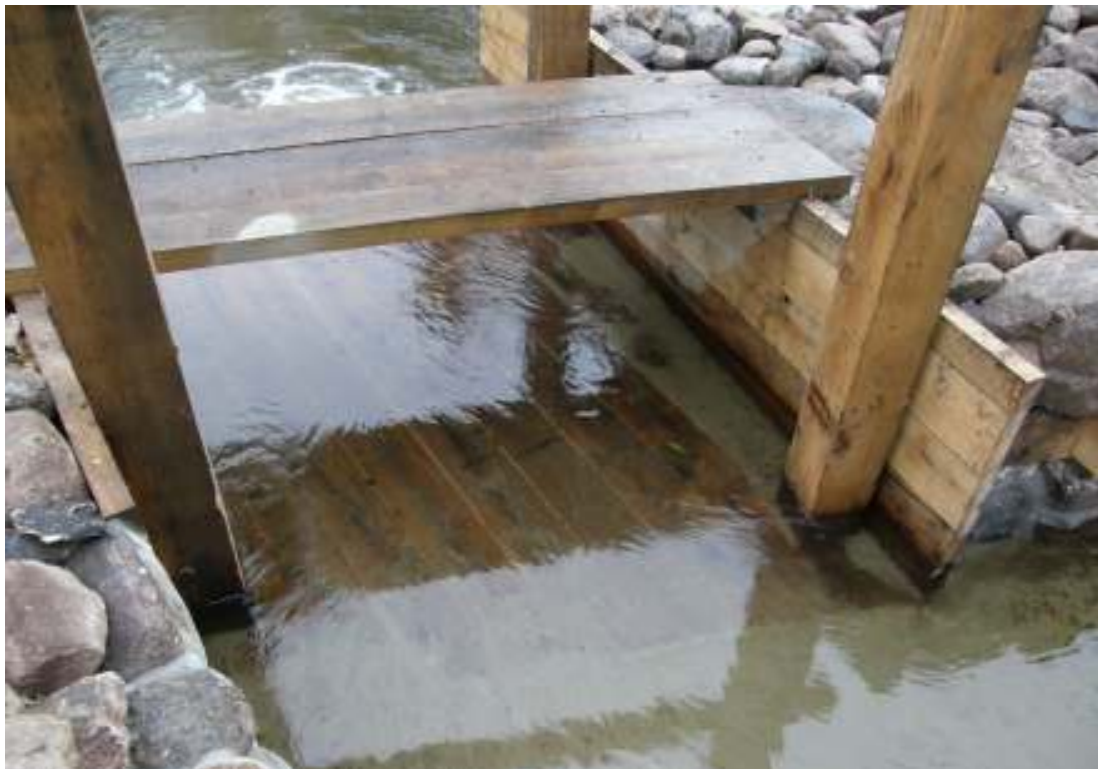
Nyuppfört skov.
