# Vrams Gunnarstorps slott - utvändiga arbeten

Antikvarisk kontroll, 2009

Rapport 2010:15

Antikvarisk kontroll, 2009  
Bjuvs socken, 1186  
Bjuvs kommun  
Skåne län

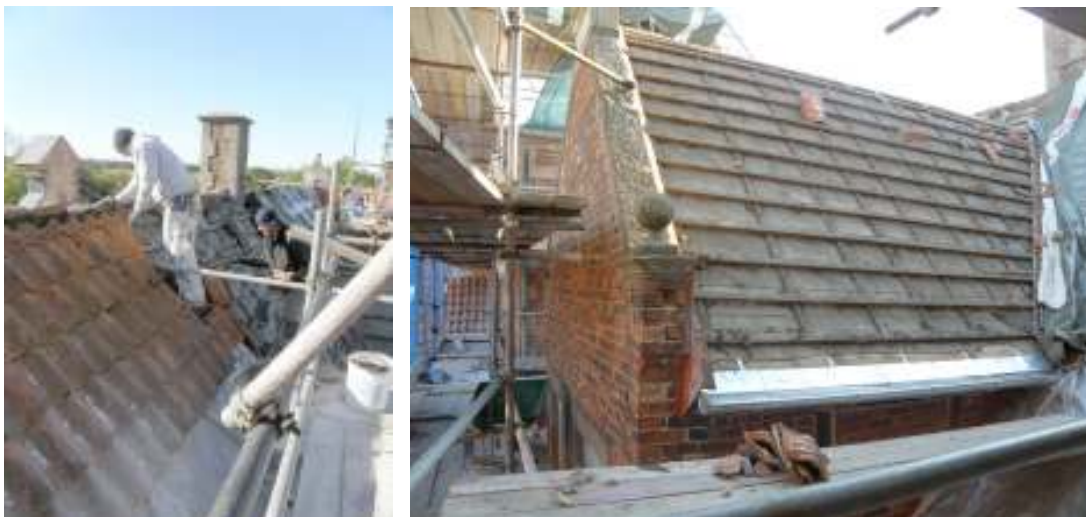
*Bilderna visar pågående arbeten med tegeltaken in mot gården.*

På södra längans takfall in mot gården har befintliga tegelpannor demonterats och läkt samt papp rivits ned. Underbrädningen har kompletterats vid behov och ny papp samt läkt har monterats. Befintliga tegelpannor har återanvänts och kompletterats med motsvarande vid behov.

I samband med omläggning av taken har plåtdetaljer vid ränndalar, skorstenar med mera bytts ut mot nya i zinkplåt och avtäckningar i bly ersatts med motsvarande. Hängrännor liksom stuprör på torntaken är i koppar och där tornens avvattning möter zinkplåt i anslutning till ränndalar har mellanlägg med blyplåt monterats.

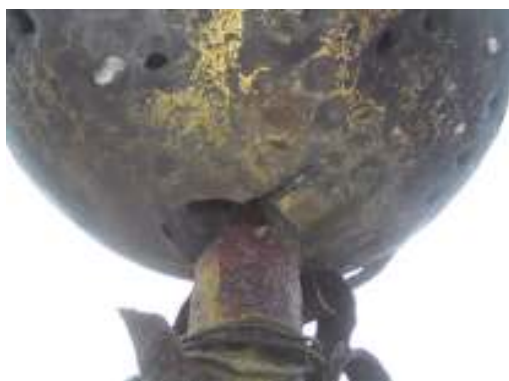
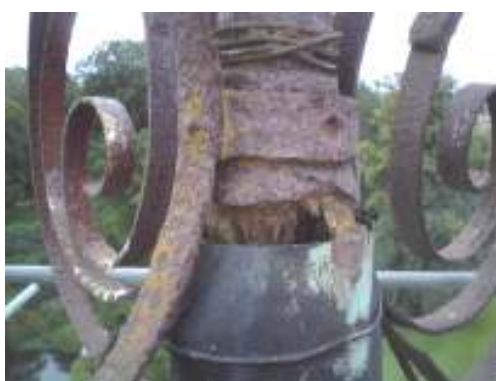
Bilderna är tagna av hantverkarna i samband med nedtagning av spiran och visar omfattande skador på globen i mötet med spirans stomme samt kraftigt rostangrepp på stommen i mötet med kopparplåten nedanför. Isolering/ mellanlägg mellan de olika metallerna har saknats alternativt fallit bort vilket orsakat omfattande skador på både spirans stomme och glober.

Spirorna hade omfattande skador. Stora rostangrepp fanns där de två olika metallerna koppar och järn möttes. Det var mindre än 1 cm i diameter kvar av den ena stommen/stången under den nedre globen istället för 4 cm som ovanför globen. Härutöver var utsmyckningarna i plattjärn kraftigt rostangripna och delar saknades också. Globernas förgyllning var i det närmaste helt borta och ett stort antal hål förekom. På den västra spiran satt en del av en vimpel kvar. Stommen var försedd med ett stöd för att vimpeln inte skulle kana ned och ett motsvarande stöd fanns även på den östra spiran vilket visar att båda har haft vimpel.

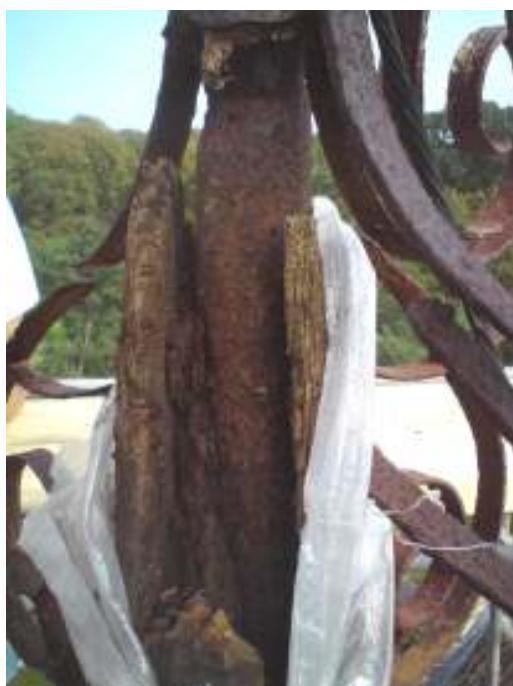
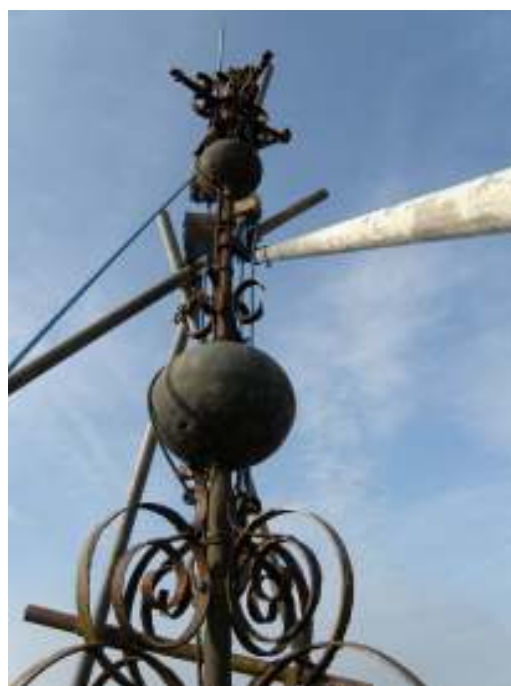
Bilden till vänster är tagen av hantverkaren i samband med nedtagning av spiran och visar kraftiga rostangrepp på både stomme och utsmyckande plattjärn. Bilden till höger visar skicket på spirans övre delar.

Samtliga hoprullade järn är nytillverkade medan stommarna har lagats. Dessa har byggts upp bit för bit genom att någon millimeter åt gången har svetsats fast tills stommen har fått erforderlig tjocklek. Sammanlagt har 74 m järn använts till de hoprullade detaljerna. Spirorna har rostskyddsbehandlats och målats svarta.

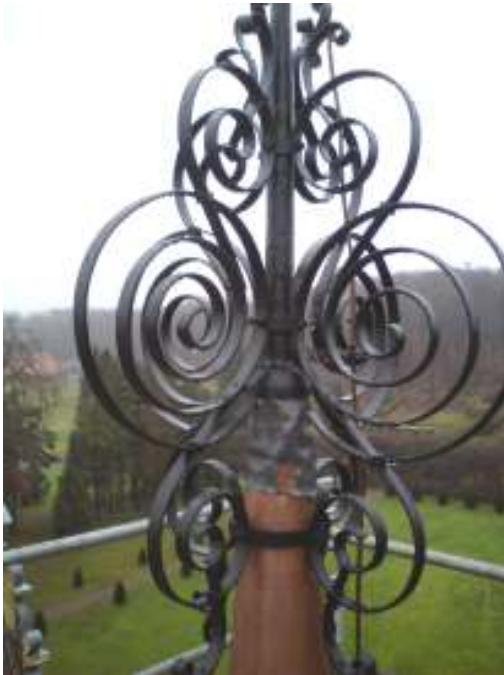
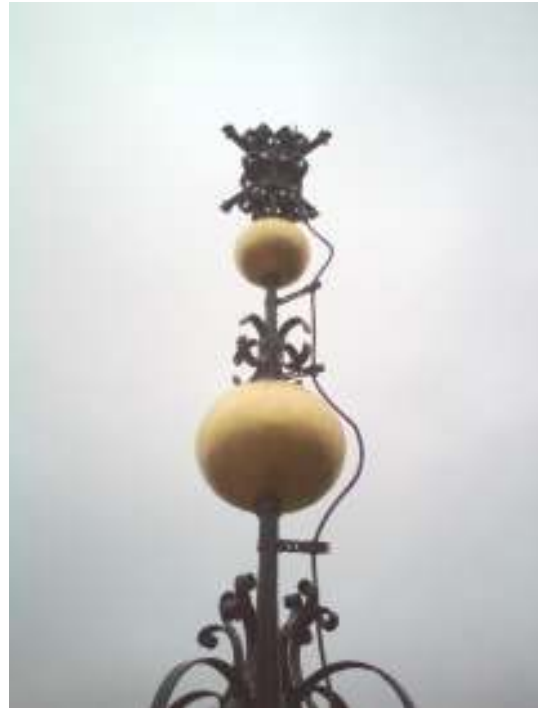
*Bilderna visar den östra spiran efter genomförd renovering. På den vänstra bilden syns blyplåten som fungerar som ett isolerande skikt mellan spiran och koppartaket. Bilder tagna av hantverkarna.*

Samtliga glober, av koppar, har återanvänts och förgyllts. Vid återmontering av spirorna har man gjort ett mellanlägg av bly som ett isolerande skikt där spirans järn möter underliggande kopparplåt, se bild ovan.

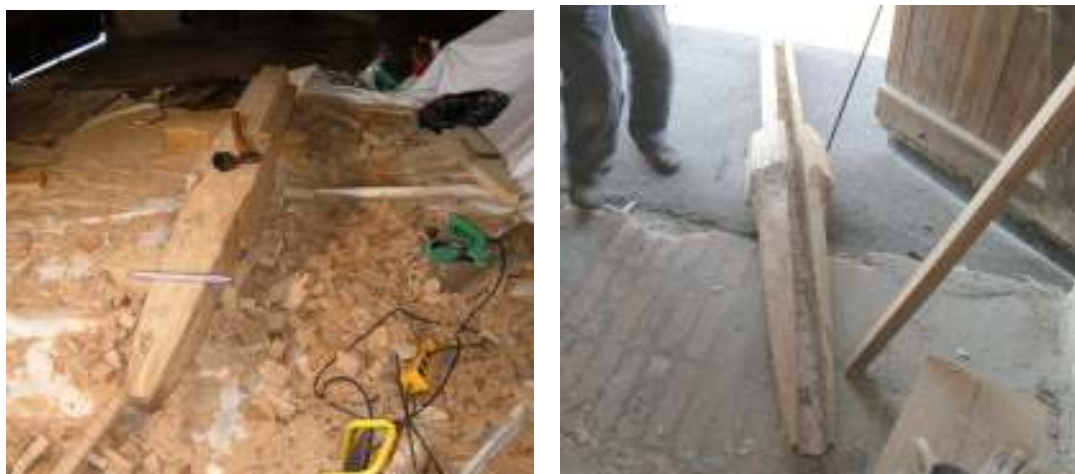
Bilderna visar det pågående arbetet med tillverkning av ny spirstock och det färdiga resultatet.

Spirorna satt fast i kraftiga 2,4 m långa stockar, spirstockar. Dessa var gjorda i ek och deras övre synliga del om 1,2 m var täckta av en plätinklädnad i koppar. Spirstockarna hade längsgående urtag i vilka den nedre delen av spirans stomme var inkilad. Spirstockarna gick ned genom den övre lanterninens tak och var fästa i ett kraftigt stjärnbjälklag. Sedan spirorna med spirstockar hade tagits ned kunde man konstatera att spirstockarna hade omfattande rötskador efter inträngande regnvatten och delar hade brutits av, se bild på sidan 8.

Nya spirstockar har tillverkats i ett stycke ur hela ekstockar likt de befintliga. Finjustering har gjorts med yxa och stämjärn. Spirstockarna har klätts in med kopparplåt likt tidigare.

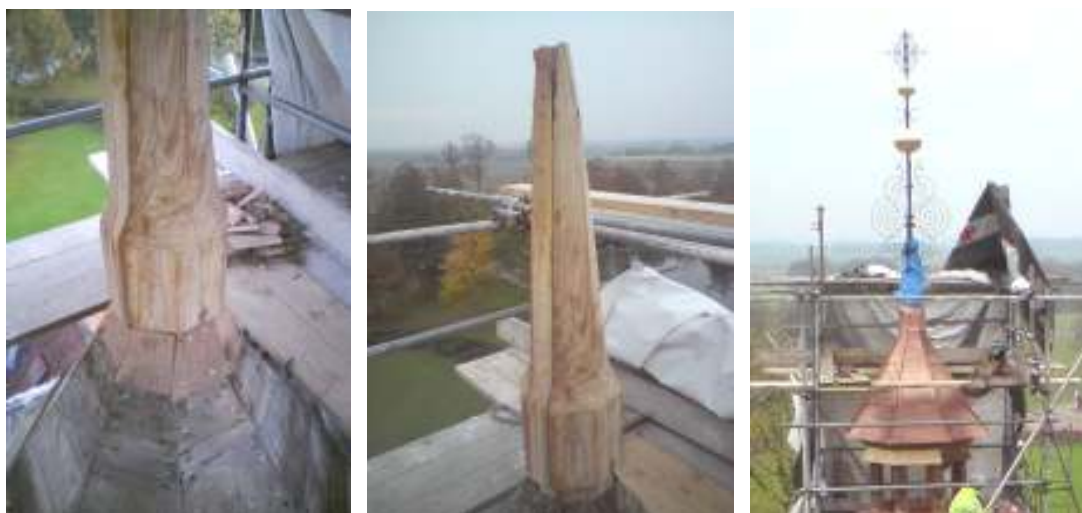
Den vänstra bilden visar spirstockens anslutning mot taket nedanför. På den mellersta bilden syns den del av spirstocken som skall kläs in med plåt, notera det längsgående urtaget för spirans stomme. Bilden längst till höger visar det västra tornet sedan den renoverade spiran har monterats. Här syns också var ny listutsmyckning har lagats i. Bilderna är tagen av Måleriforma Rose Bergström och son.

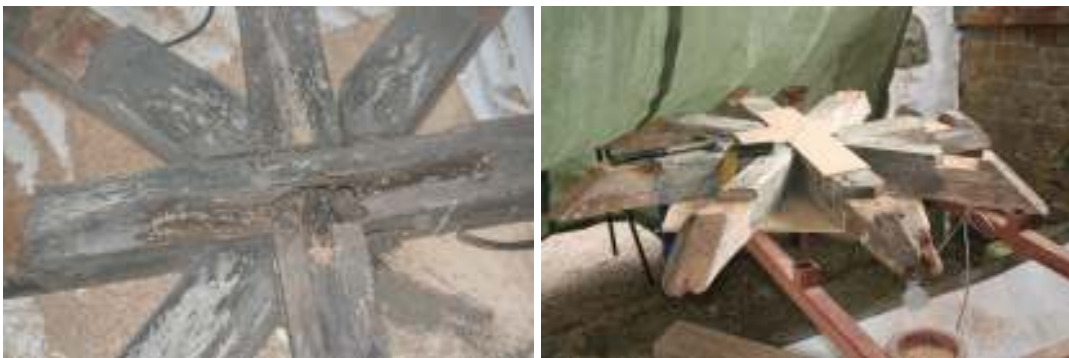
De övre lanterninerna var i ett gott skick med undantag av de stjärnbjälklag som fixerar spirorna. Vatten hade trängt in och orsakat rötskador i anslutning till spirornas infästning, se bild till vänster nedan. Båda lanterninerna har försetts med nya stjärnbjälklag i ek som kopierar förlagan. Delar av listutsmyckningen på det västra tornets lanternin var rötskadade och dessa delar byttes ut mot nya i fur.

Ett av stjärnbjälklagen med en rötskada i mitten där spiran varit fäst. På den högra bilden pågår mättagning inför nyttillverkning av ett av bjälklagen. Bilderna är tagna av Måleriforma Rose Bergström och son.

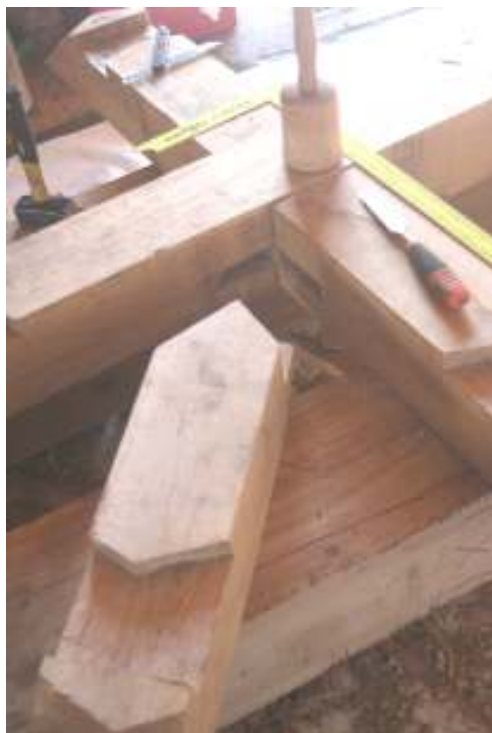
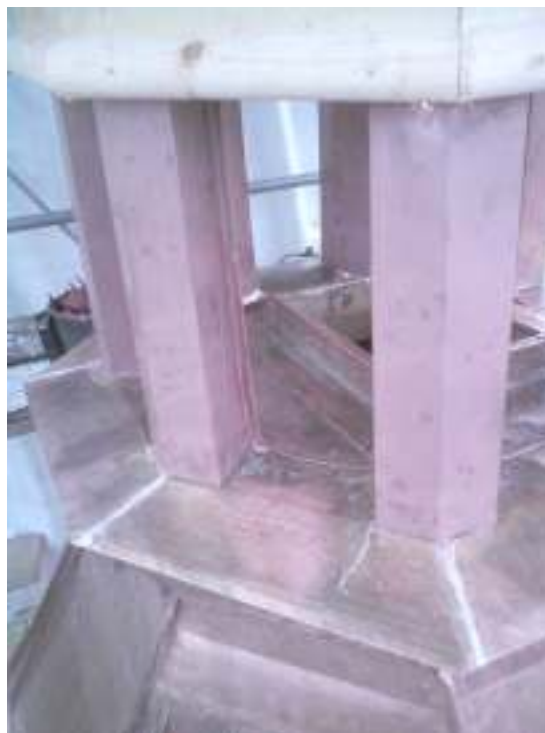
*Den vänstra bilden visar det pågående arbetet med tillverkning av ett nytt stjärnbjälklag. På den högra bilden syns pelarna som bär det åttkantiga taket sedan de har klänts in med plåt. Överst i bild skymtar nytillverkad listutsmyckning. Bilderna är tagna av Måleriforma Rose Bergström och son.*

Avslutningsvis har taken lagts om med ny kopparplåt som falsats och pelarna har klätts med kopparplåt som målats i samma kulör som snickerierna, NCS 3010-R90B.

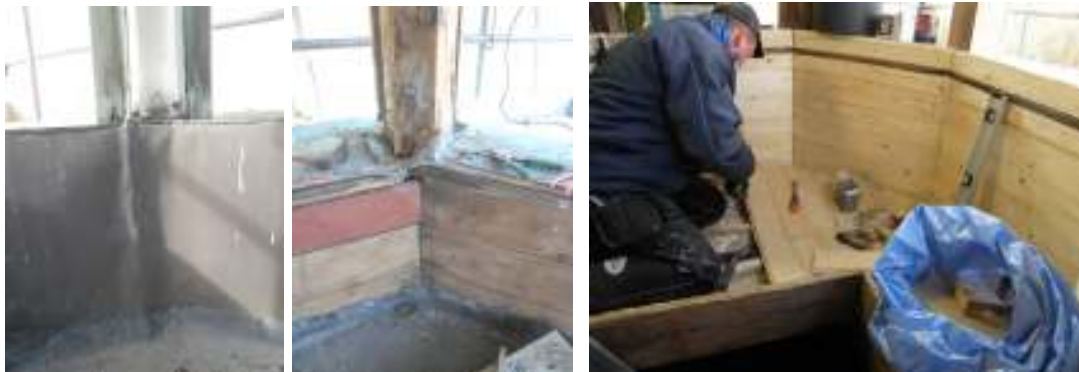
*Bilderna visar sargens insida som är plåtklädd och en bild sedan plåten har tagits bort och avslöjar tidigare lagningar med bland annat rödfärgat återanvänt virke. På bilden längst till höger har arbetet med att bygga upp golvet påbörjats.*

De undre lanterninerna har genomgått mest omfattande ingrepp, dels som en följd av rötskador dels genom en förändring av lanterninens konstruktion. Det åttkantiga lanternintaket bärs av plåtklädda pelare som står på en plåtklädd överliggare. Inne i lanterninen var samtliga ytor plåtklädda, golvet täcktes med blyplåt och sidorna av kopparplåt. Mellan pelarna och utmed dess sidor satt utsmyckningar i trä. Dessa var enbart målade och saknade plåtinklädnad.

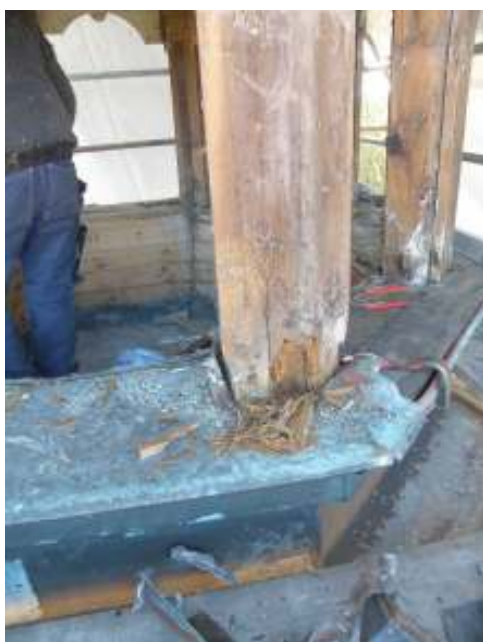
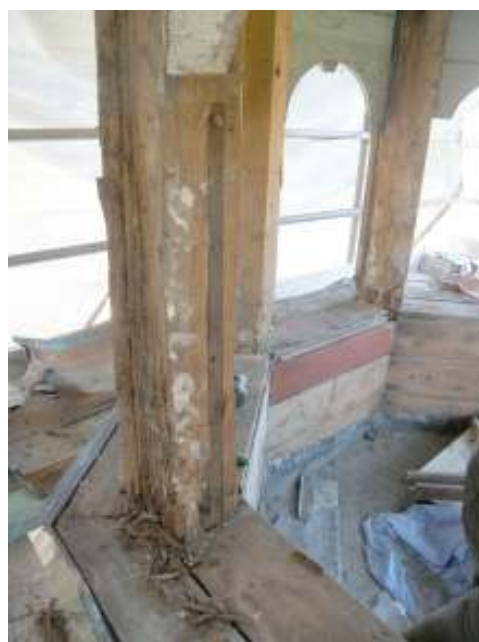
Sedan plåten avlägsnats från pelare, överliggare, vägg- och golvytor kunde man konstatera att det fanns relativt omfattande rötskador på främst pelarna men även mindre rötskador på överliggare och på sargens klädsel av liggande bräder.

*När plåtinklädnaden togs bort visade det sig att flera stolpar hade relativt omfattande rötskador.*

De pelare som var i sämst skick har bytts ut i sin helhet mot nya i fur. Panelen på sargens insida har bytts ut vid behov medan golvet ersatts i sin helhet samtidigt som det har byggts om för att erhålla bättre vattenavrinning. Golvet utgör en helt ny konstruktion med syfte att förhindra läckage och förbättra bortledning av regnvatten. Överliggaren har också byggts om och förhöjts ca 4 cm i bakkant så att det bildas ett fall utåt. Delar av listutsmyckningen var rötskadad och har ersatts, se bild ovan. Utmed pelarnas sidor fanns utsmyckningar som stod på överliggaren och följden hade blivit att ändträet sugit upp vatten och blivit rötskadat. Med anledning härav har delar bytts ut och utsmyckningarna även kortats av i nederkant så att en glipa bildats till överliggaren, se bild nedan. Samtliga tidigare plåtklädda ytor har klätts med falsad kopparplåt förutom golvet som försetts med blyplåt.

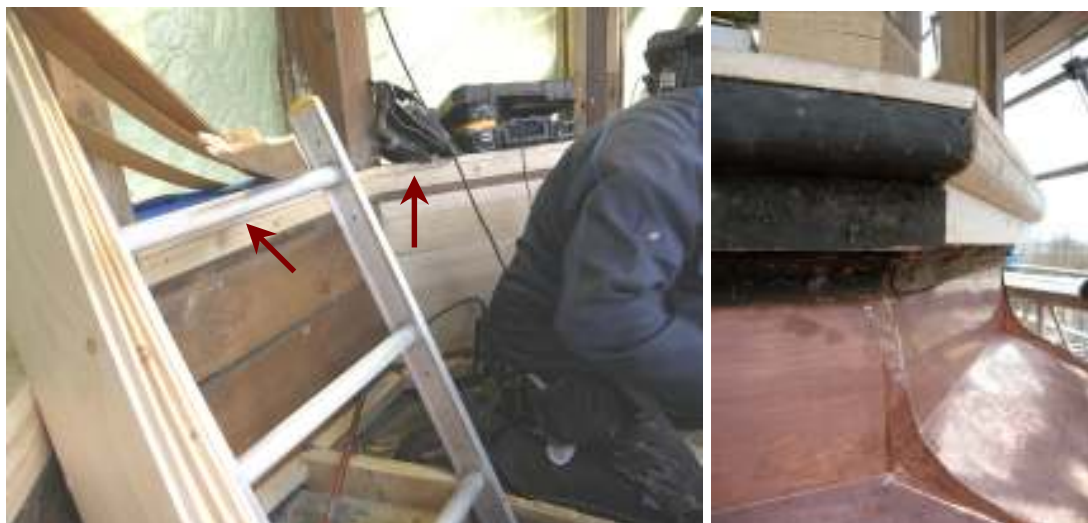
På den vänstra bilden syns äldre panel utmed sargens insida tillsammans med ny. Notera uppbyggnaden av överliggarens baksida, se pil, för fall utåt. På den högra bilden har listan utmed överliggaren kompletterats med en ny del.

Överliggaren var helt plan och saknade fall vilket fått till följd att regnvatten blivit stående uppe på plåten. Pelarnas inklädnad av zinkplåt mötte överliggarens kopparplåt och i skarvarna hade flera hål uppkommit. Det kvarstående regnvattnet hade trängt in bakom plåten och orsakat rötskador på pelare och överliggare.

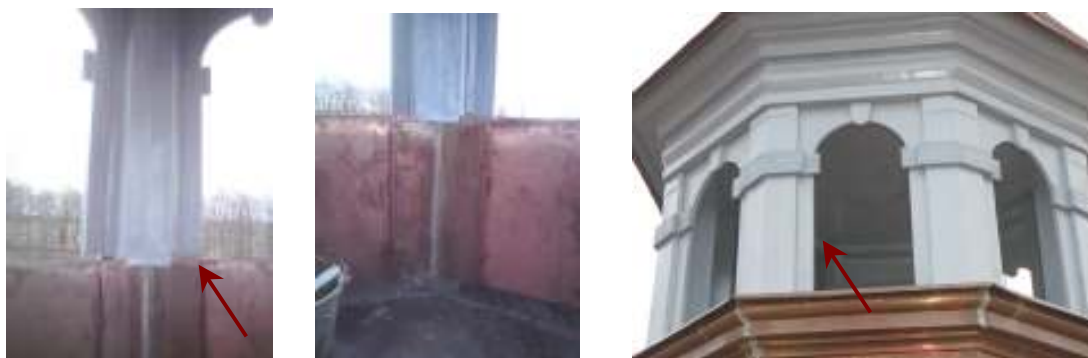
Utsmyckningarna längs pelarnas sidor har tagits av i nederkant och tidigare plåtklädda ytor har försetts med kopparplåt. De två bilderna till vänster är tagna av Måleriforma Rose Bergström och son.

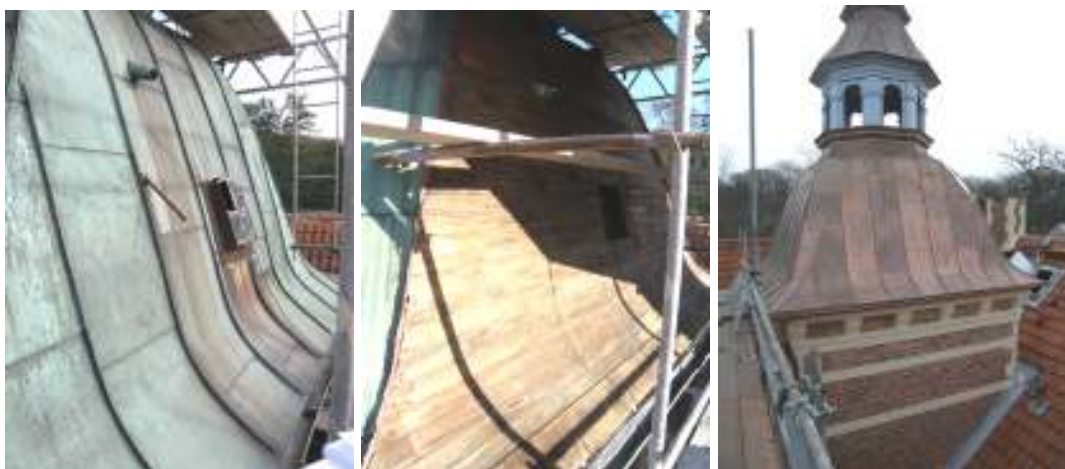
*Bilderna visar det östra tornet med befintlig plåttäckning, underbrädningen sedan plåten avlägsnats och sist den nya plåttäckningen.*

Det låg enkelfalsad kopparplåt på tornen med undantag av takfoten på det östra tornet som var dubbelfalsad. Ny plåttäckning i koppar som är dubbelfalsad har lagts på båda tornen med lanterniner. Laggning av skivorna har gjorts likt det befintliga utseendet. Tornen skiljer sig åt i bredd vilket gör att taket är kortare på det östra tornet och arbetet har anpassats efter detta.

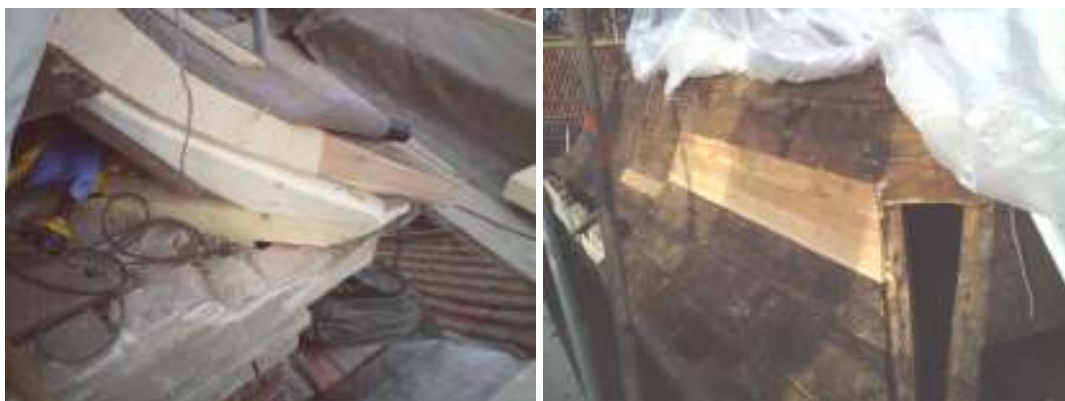
*Bilderna visar den del av de lagningar som har utförts på det västra torntaket. Bilderna är tagna av Måleriforma Rose Bergström och son.*

På det västra tornets tak gjordes lagningar på takstolar och remstycke i det sydöstra och nordvästra hörnet och på dessa uppbrutna partier ersattes befintlig underbrädning. Underbrädningen har setts över och kompletterats med ytterligare spik vid behov. Ovanpå underbrädningen lades papp följt av falsad kopparplåt.

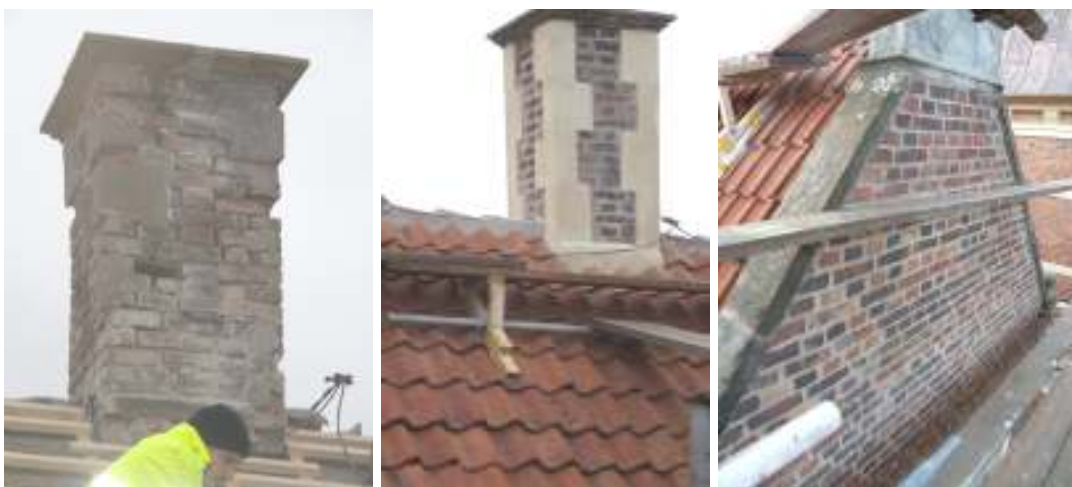
Merparten av skorstenarnas fogar var förbrukade liksom dess utsmyckning, som en naturlig följd av deras utsatta läge, se bild nedan.

*Bilderna visar en av skorstenarna efter rengöring från löst sittande bruk i fogar och utsmyckning samt efter genomförda åtgärder. På bilden längst till höger syns frontespisen efter omfogning.*

Det övre partiet av frontespisen in mot gården, som syns på bilderna ovan, har fogats om i sin helhet. Muren har vid behov kompletterats med nya tegelstenar. Ny fog kopierar befintlig.

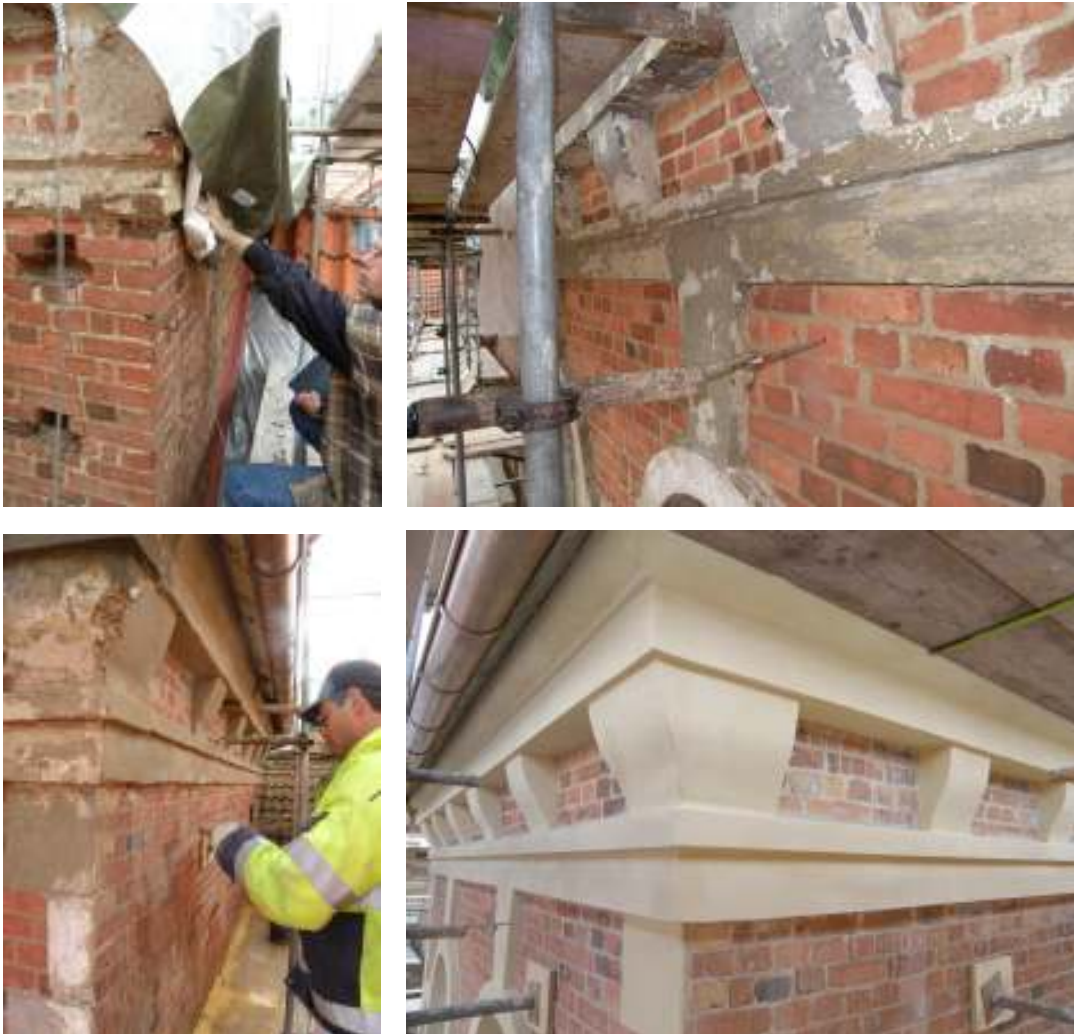
*Bilderna visar västra tornet och takfotslistens utseende före, under och efter avslutade arbeten. Den östra respektive norra fasaden avbildas på fotografierna.*

Putsade ytor har rengjorts med lågtrycksbläster följt av nedtagning av lös och förbrukad puts. Puts med god vidhäftning till underlaget har fått sitta kvar även om det har varit cementputs. Skadorna visade sig vara relativt omfattande varför vissa lister och putsdetaljer fick tas ned i sin helhet. Avfärgning har utförts med silkatfärg, Purkristalit, av märket Keim, i kulör mittemellan NCS S1020/2020-Y20R.

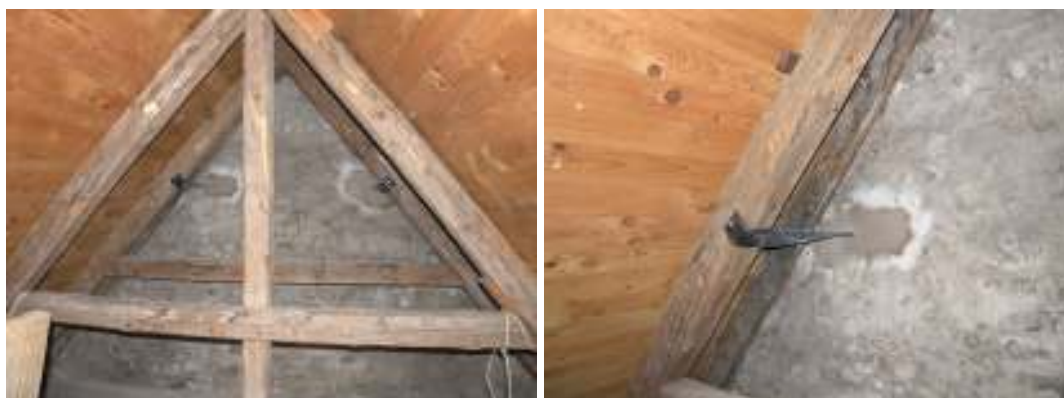
Bilderna visar hur infästning av gavelröstena har gjorts med plattjärn.

Södra och norra längan har vardera tre volutgavlar och dessa har förstärkts genom att plattjärn murats in i gavelröstet och fästs i anslutande takstol. Två plattjärn har monterats per gavel likt på bilderna ovan.

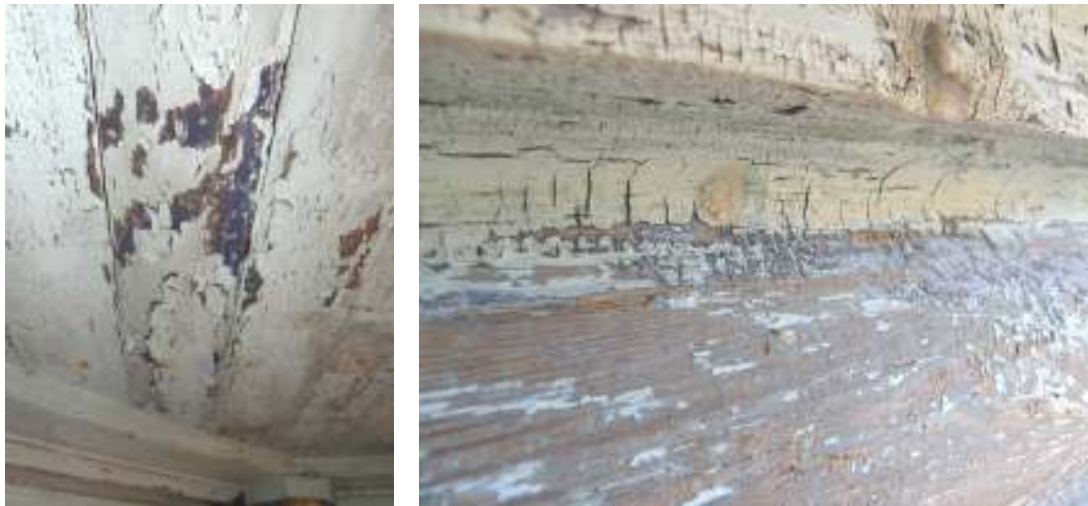
Färgspår som framträdde på det östra tornet på den undre lanterninens innertak samt på takfotslisten.

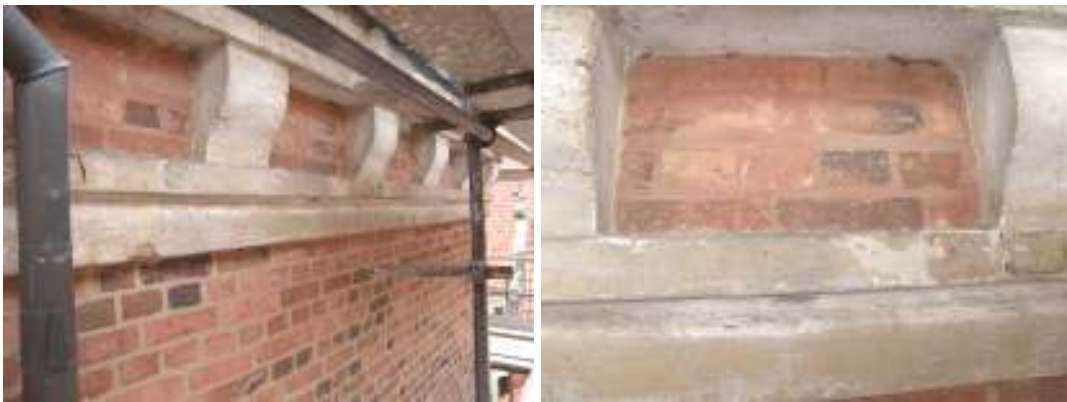
Uppe under takfotens listutsmyckning på det östra tornet upptäcktes vad som såg ut som en tunn rödfärgad slamning utanpå tegelmuren. Även fogarna täcktes av slamningen som såg ut att sitta bäst på dessa ytor. Spår efter vit avfärgning på fogarna kunde inte hittas på de undersökta ytorna.
