Ilstorps kyrka – fönsterarbeten

Antikvarisk medverkan, 2009–2010

Rapport 2010:30

Antikvarisk medverkan, 2009–2010
Ilstorps socken, 1274
Söbo kommun
Skåne län

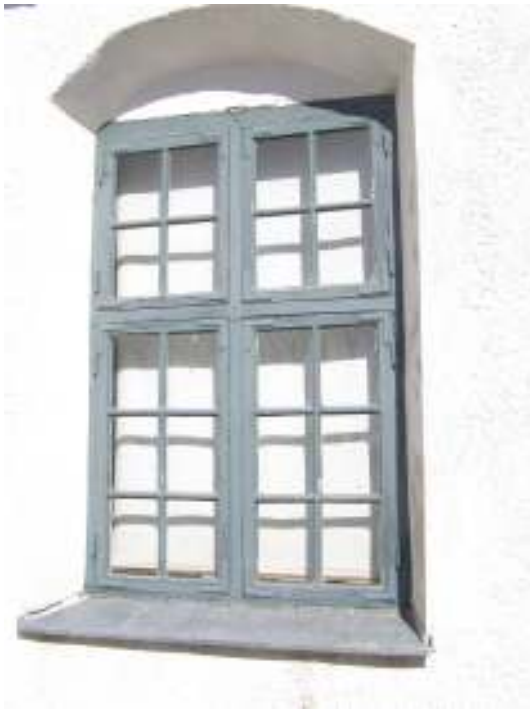
Bild 2 överst t.v: Korets södra fönster innan arbetenas utförande. **Bild 3 överst t.h:** Detalj korets södra fönster med latexliknande färg och kraftiga uttorknings-skador. **Bild 4 nederst t.v:** Spröjsverk på korets södra fönster invändigt med avflagnande färgskikt. **Bild 5 nederst t.h:** Karmbottenstycket på korets södra fönster hade kraftiga uttorknings-skador med flagnande färgskikt och materialbortfall.

Utvändigt har träbågarna skrapats helt trärena och därefter kittats om och målats med Ottossons linoljefärg i kulör NCS 603-G10Y. Anledningen till att fönstren skrapades helt rena var att dessa vid senaste målningsbehandlingen målats med latexliknande färg i en blågrön kulör utan kulturhistorisk förankring. Den nya kulören (NCS 603-G10Y) togs fram genom provskrapning på fönstersnickerierna som sedan stämde av med gammal färgburk som vaktmästaren sparat. Samtliga hörnbeslag har tagits bort och skrapats rena och därefter kittats.

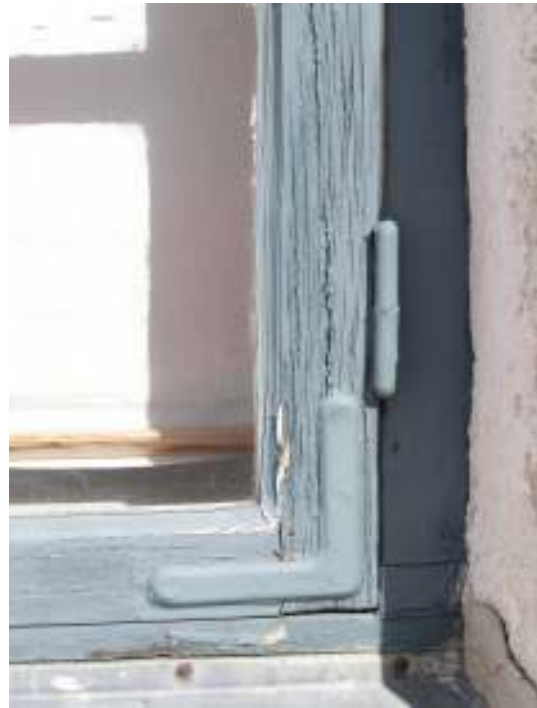
Fönsterkulören har liksom på övriga utvändiga snickerier under åtminstone 1900-talets sista decennier varit grön. Den nuvarande blå-grå-gröna kulören, liksom det avvikande färgmaterialet (troligen någon form av latexprodukt), tillkom på målarens initiativ vid den senaste underhållsmålningen för ca 5 år sedan.

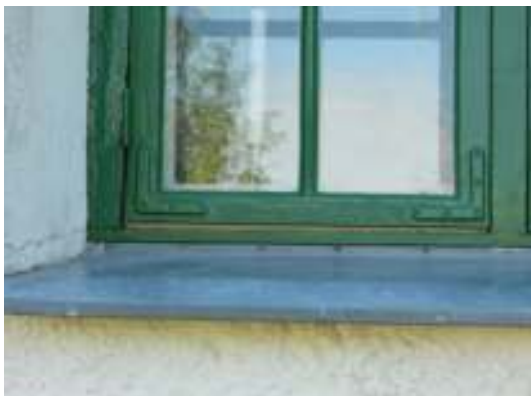
Bild 6 överst t.v.: Fönsterbågen i långhusets västra fasad har dålig passform gentemot karmen vilket gör att en större glipa bildas mellan de båda i bågens underkant. Församlingen uppmanas att hålla detta under uppsikt för att i tid upptäcka fuktrelaterade skador. **Bild 7 överst t.h.:** Karmbottenstycket till ikorets södra fönster har delvis bytts ut. **Bild 8 t.v.:** De nya innerfönstren har getts en smäcker utformning med horisontell mittspröjs motsvarande ytterbågens mittpost.

I samband med renskrapning och målningsbehandlingen har befintliga fönstersnickerier lagats genom mindre träbyten på fönsterbågen i långhusets västra fasad och karmbottenstycket i korets södra fasad.
