Rapport 2010:32

# Norra Mellby kyrka

## - renovering av vapenhusets tak

Antikvarisk medverkan, 2010  
Norra Mellby socken, 1090  
Hässleholms kommun  
Skåne län

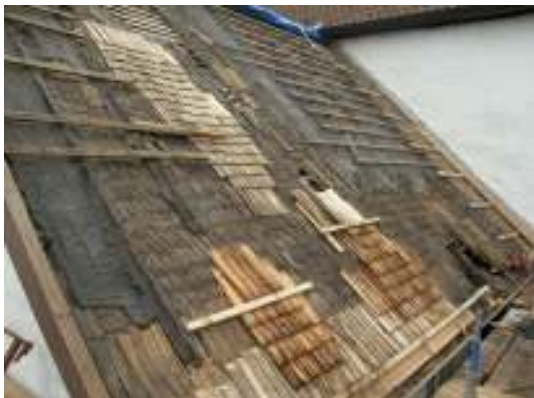
*Lagning av sticketak pågår.*

Det befintliga undertaket av takstickor lagades genom byte av trasiga stickor mot nya av gran i utförande likt befintliga (ca 40 x 9 cm, ca 3 mm tjocka). Nya takstickor blötlades i sedvanlig ordning innan uppsättning. Därefter täcktes sticketaket till sin helhet med takmasonite, fäst på ny ströläkt. På masoniten fästes ny bärläkt. I samband med arbetet på undertaket skarvades en sparre på västra takfallet. De gamla förbrukade takpannorna ersattes med nytillverkade i utförande likt befintliga, Vittinge enkupiga (se vidare under Avvikelser från handlingarna). Takpannorna fästes med rostfria klamrar. Nockpannorna fogades i enlighet med tidigare utförande mot takfallen med kalkbruk. I samband med att takpannorna tagits bort kunde läckaget mot långhuset åtgärdas genom infällning av inskottsplåt av bly, formad efter pannorna – allt enligt bygghandlingarna. Vid mötet mellan vapenhuset och långhuset, under blyplåtarna, lades även en extra plåtförstärkning. De upphuggna murytorna putsades igen med kalkbruk och avfärgades i vitt. Samtligt kalkbruk som användes var av hydraulisk, platsblandad sort (Jurakalk, Målarkalk AB). Vindskivorna, vattbrädorna och takfotsbrädorna, vilka befanns vara rötskadade, ersattes mot nytillverkade av sågad fur. Fästning skedde med blanka spik och all skarvning utfördes med sneda skarvar. Samtliga nya trädetaljer ströks med linoljefärg (Enetorpets) i mörkbrun kulör (NCS 7010 Y70R). Ovanpå vattbrädorna lades en täckplåt med mindre utfall mot takpannorna. Hängrännorna av koppar återanvändes i sin helhet och monterades likt tidigare utförande. Rännornas krokar, vilka befanns vara utslitna och tekniskt undermåliga, byttes mot nya av koppar (13 st per sida).

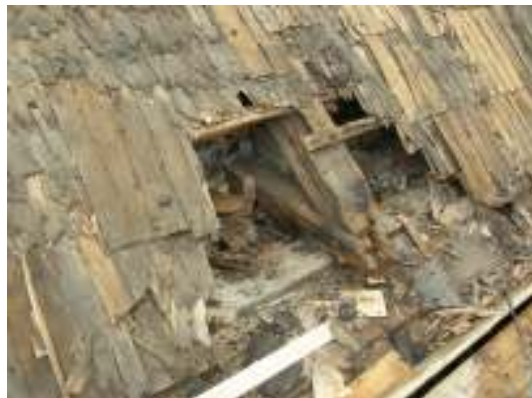
*Rötskadad spärre, västra takfallet.*

Bägge takfallens takfot visade spår efter minst två olika sentida generationer takarbeten. Konstruktionen var undermålig och utgjorde direkt orsak till de omfattande träskadorna. Under årets arbete modifierades därför konstruktionen något för att säkerställa avvattningen, dvs mindre distanser sattes bakom den snedställda takfotsbrädan.

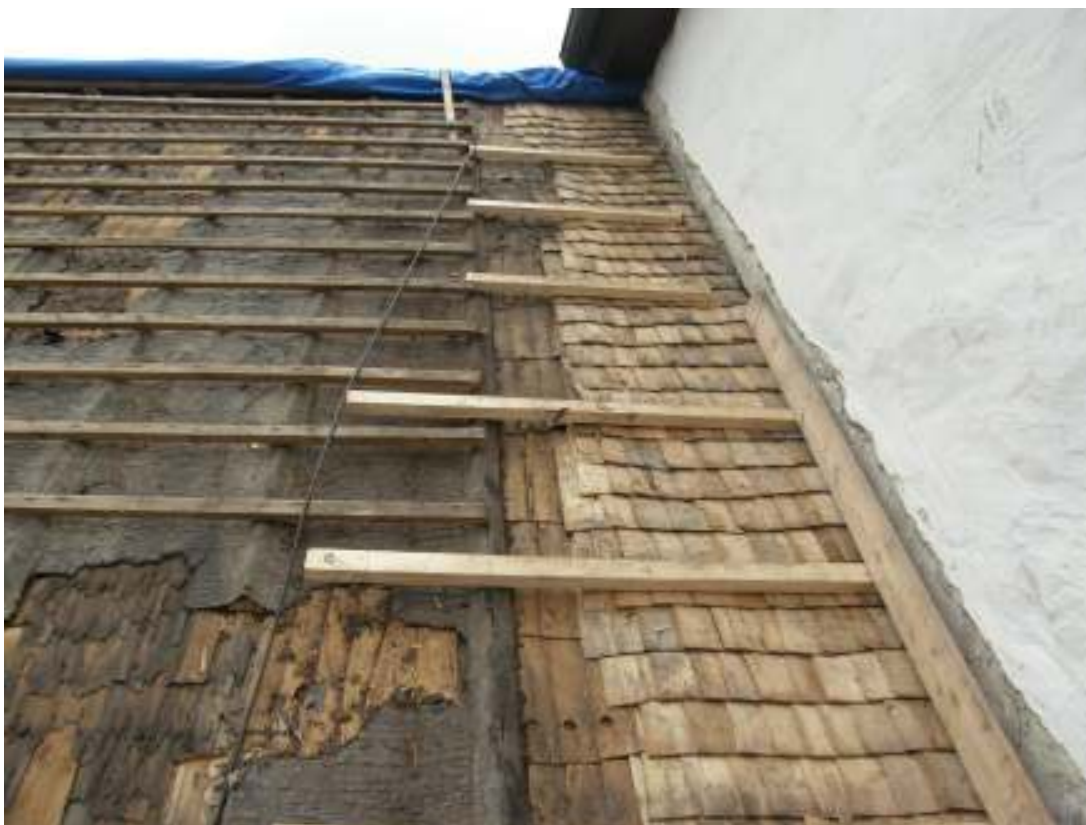
*Lagning av undertaket vid anslutningen mot långhuset, västra takfallet.*

Efter ett inledande uppstartsmöte den 19 mars 2010 beslöts att restaurera och iordningställa det befintliga undertaket genom byte av rötskadade takstickor. Så skedde också successivt efterhand som den gamla takpappen avlägsnades. Det visade sig emellertid att spikningen till den nya underlagspappen skulle komma att punkera stora delar av de nya takstickorna – vilket även hade skett då den tidigare pappen lades. Därför togs beslutet att i stället lägga takmasonite som undertak.

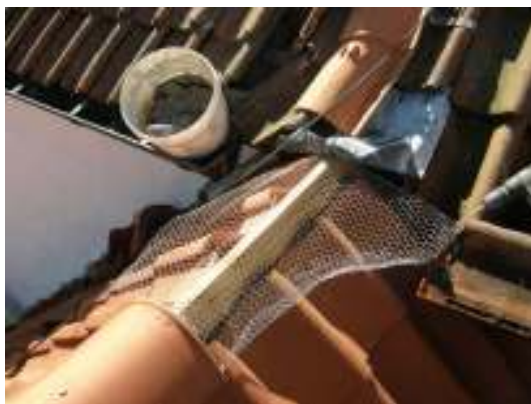
*Armeringsnät under nockpannorna.*

I samband med att nockpannorna fogades lades en remsa av galvaniserat hönsnät mellan nocken och nockbrädan för att skapa armering åt kalkbruket. Åtgärden bedöms ha ökat fogningens livslängd avsevärt.

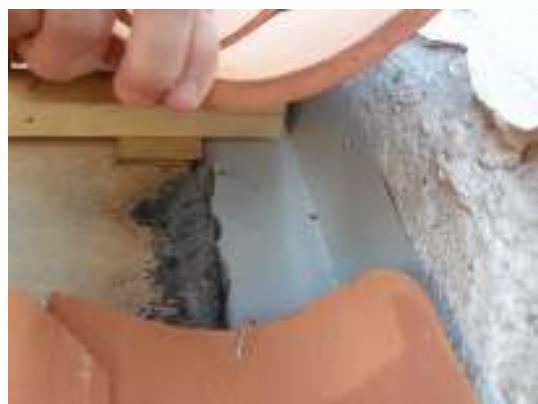
*Extra skyddsplåt mot långhuset.*

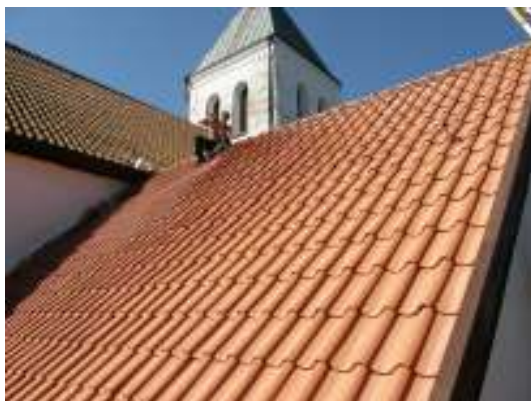
*Östra takfallet tvättas efter arbetet.*

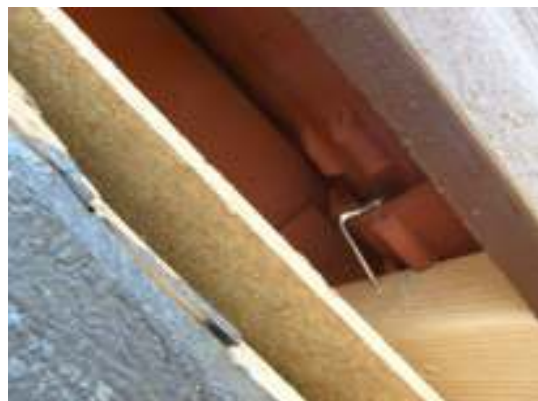
*Pannorna fästa med rostfri klammer.*

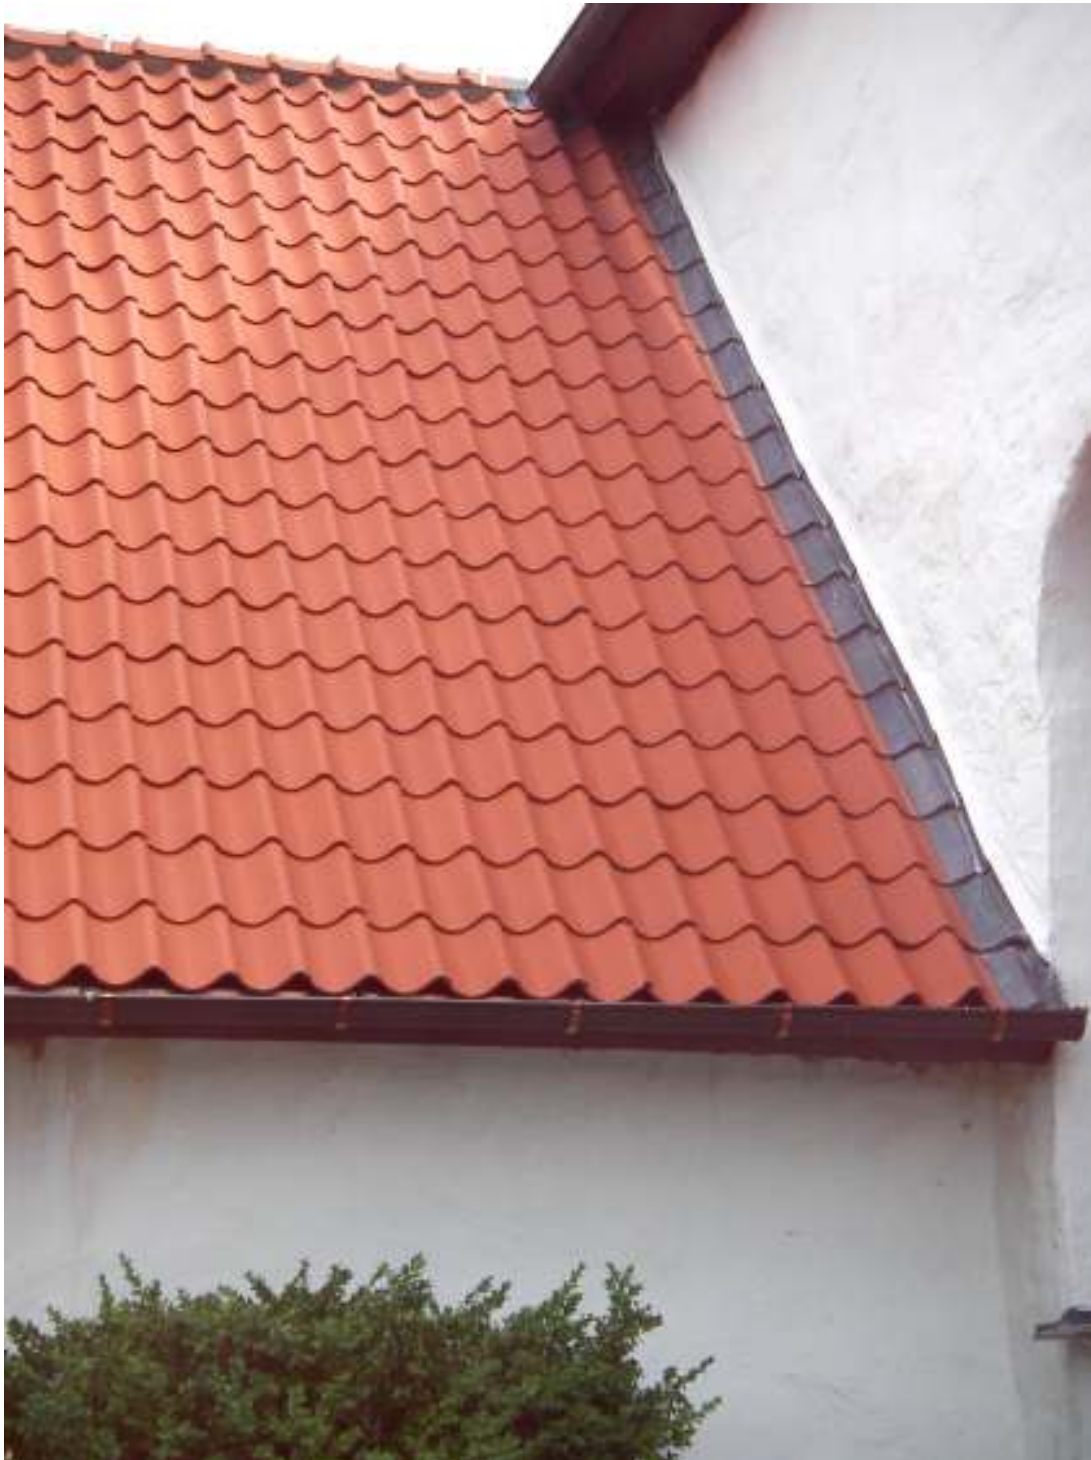
*Vapenhusets västra takfall efter arbetet. Notera den takpanneformade blyplåten, fogningen av nockpannorna samt hängrännans nya krok. Åskledaren har återfästs på nocken. Foto Anders Bratt, 2010.*

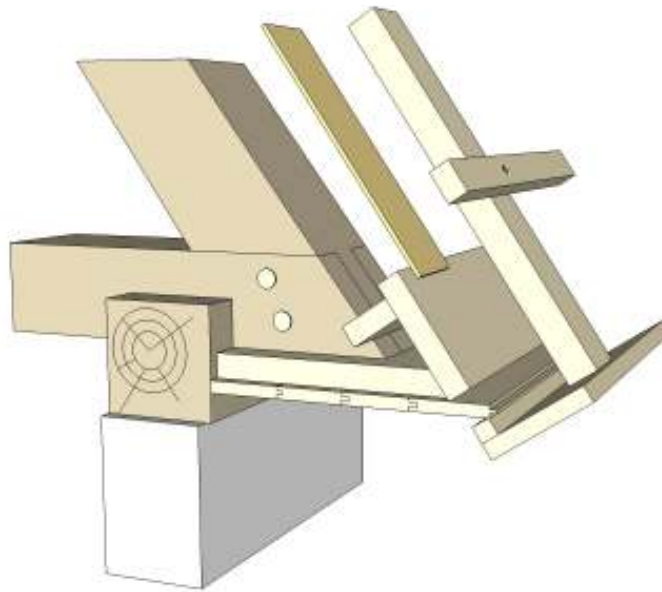
*Ritning på den undermåliga takfotskonstruktionen (OBS ej skalenlig). Kondensvatten, in-trängande regn och yrsnö har ej kunnat avvattnas, utan har ackumulerats ovanpå takfotsbrädorna, vilka var starkt rötskadade. Någon luftning har ej heller kunnat ske.*
