Glimmebodagården

Rapport 2010:39

- utvändiga arbeten

Antikvarisk medverkan, 2010
Brösarps socken, 1032
Tomelilla kommun
Skåne län

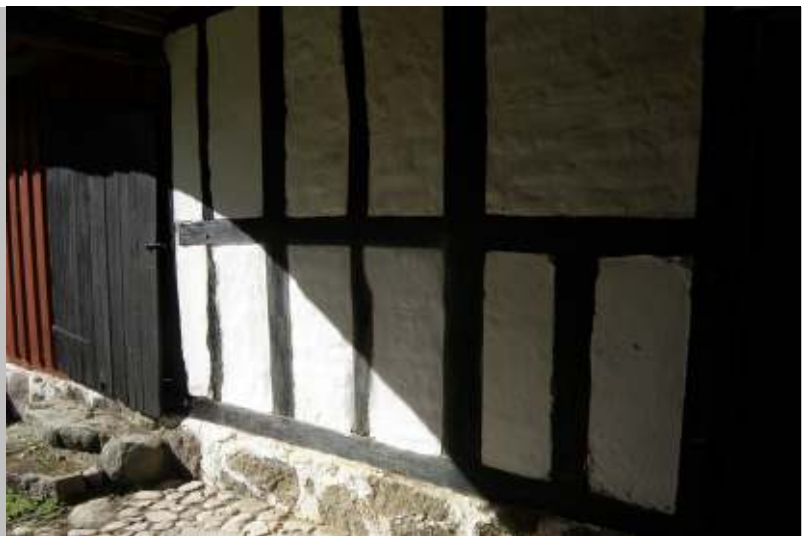
Omslagsfoto: Reparerade och kalkade fack i körporten. Foto Emelie Petersson
Fyndteckningar mm:
Kartor ur allmänt kartmaterial, © Lantmäteriverket, Gävle. Dnr 507-99-502.

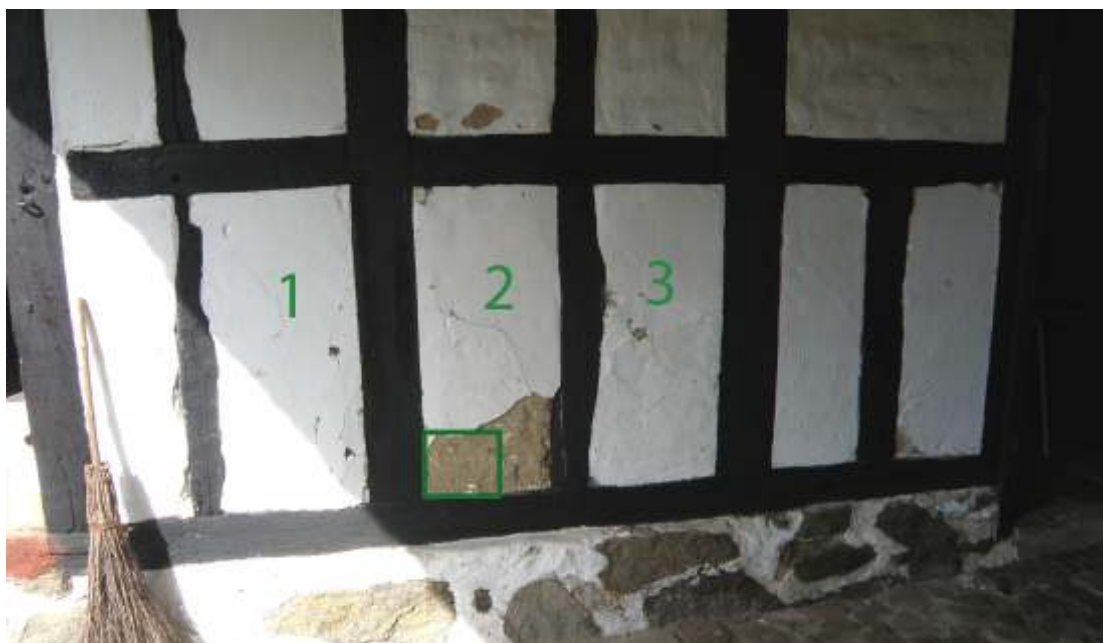
Bilden visar de tre fack på den västra längans västra fasad som har åtgärdats vid årets arbeten. Den gröna rektangeln i fack med nummer 2 markerar en yta som fortfarande är oförändrad. Putsen på detta parti satt väl vid underlaget och har lämnats utan åtgärder med undantag av att ytan har kalkats tillsammans med övriga delar av facket.

Inför årets arbeten hade flera fack med bom och sprickor i putsen identifierats på den västra och södra längan. Den befintliga putsen togs ned där vidhäftningen var dålig och därefter kompletterades med ny lerputs. Av de tre åtgärdade facken på den västra längan var skadorna mest omfattande på det södra facket. Här lades omkring 3 tum med ny lerputs på. För de andra två facken varierade tjockleken på den nya putsen mellan 0-2 tum. Den gröna rektangeln i fack 2 på bilden ovan visar en yta som har lämnats helt orörd och enbart kalkats eftersom putsen satt bra vid underlaget. Facket på boningslängan fick ett putspåslag på omkring 1-2 cm.

Sedan den nya lerputsens lagts på och fått torka något bearbetades den med en lerslätta. Ytan blir härigenom inte slät som en brädriven puts utan naturligt följsam mot underlaget. Slutligen har ytan kalkats tre gånger. Den använda leran kommer från två nedplockade hus i trakten, varav ett av dessa i Myrestad. Föreningen har tagit tillvara lersten från dessa byggnader och förvarat för framtida bruk. Stenarna blöttes upp och bearbetades därefter i en tvångsblandare. Leran har magrats med murgrus till lämplig konsistens. Uppskattningsvis innehåller putsen omkring 50 % grus. Fackfyllningarna i ovan omnämnda fack utgjordes i samtliga fall av lersten.

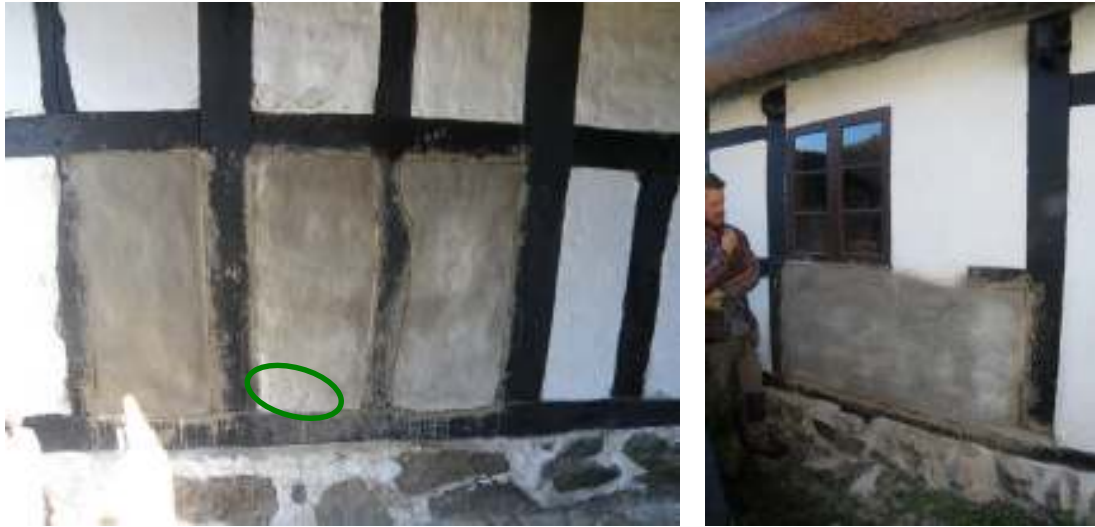
Bilderna visar omputsade fack på den västra respektive södra längan. Den gröna markeringen på den vänstra bilden visar var befintlig putsyta har lämnats orörd och endast kalkats över.

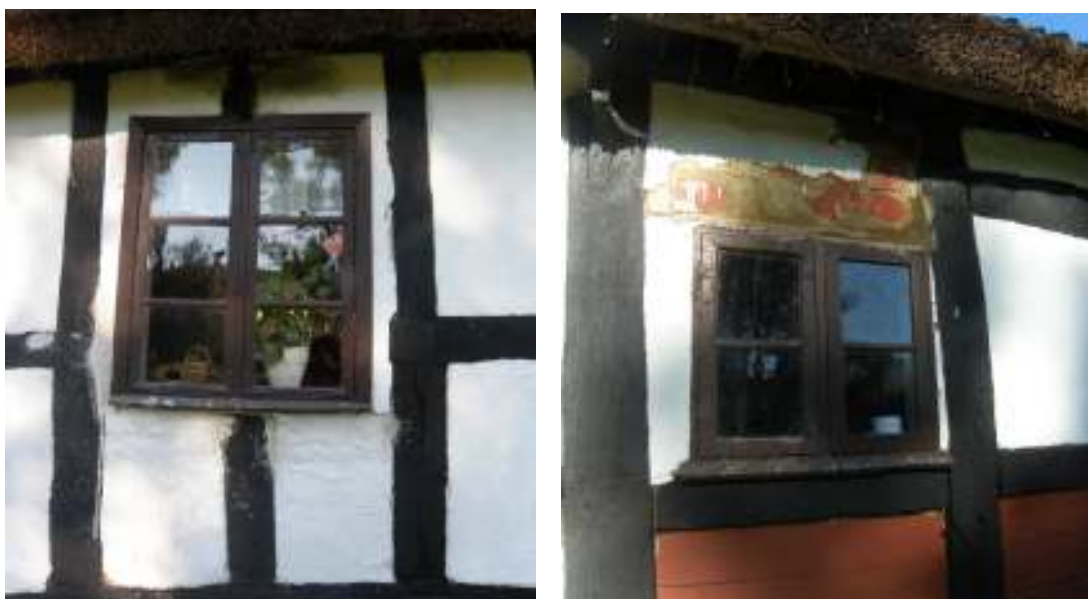
Under fönstret har två mindre ytor på var sida om bistolpen kalkats. Till höger ses den frilagda lerputsens målad med röd slamfärg.

På den västra längan togs två mindre ytor med tunn KC-puts ned under fönstret i lilla stugan, se bild på föregående sida. Bakom putsen var facket murat med bränt tegel satt i lerbruk och fogat med kalkbruk. De rengjorda ytorna har inte erhållit någon ny puts utan enbart kalkats. Vid nedtagning av löst sittande kalkskikt på facket ovan fönstret i drängkammaren framkom en röd färg direkt på underliggande lerputs. En enklare analys som Regionmuseet gjort med hjälp av saltsyra tyder på att putsen är målad med en slamfärg och inte en kalkfärg.

I år blev inte den yngre, ej traditionella putsen, ersatt med kalkputs. Anledningen var att teglet hade varit vitkalkat innan KC-putsen tillkom, vilket tyder på att teglet i just detta fack vid något tillfälle saknat den i övrigt gängse putsade ytan. Behovet av en diskussion kring vad byggnadsminnet Glimmeboda skall representera och visa understryks ytterligare av upptäckten av den rödfärgade lerputsen.

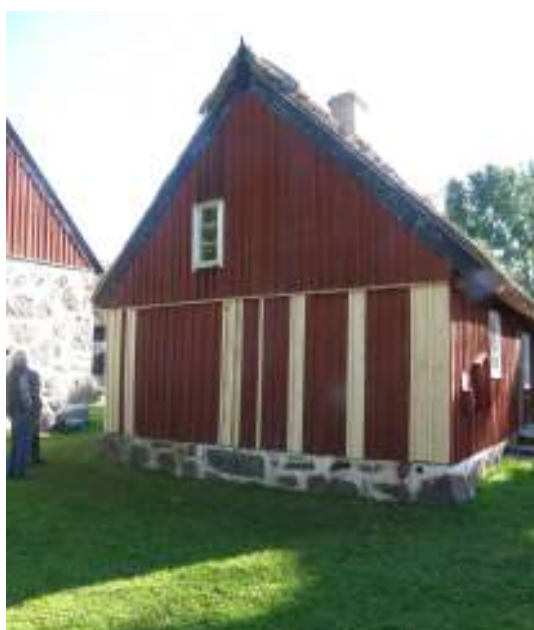
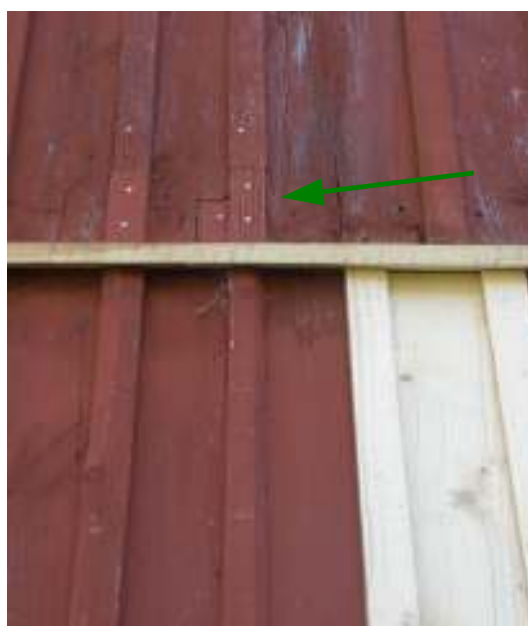
Flera mindre reparationer har gjorts bland längorna. På boningshuset, den södra längan, har delar av panelen som täcker den västra fasaden setts över och kompletterats. De rötskador som förekom var lokaliserade till brädernas och listernas nedre delar. Befintlig panel har tagits tillvara i så stor utsträckning som det har varit möjligt genom att bräder och lister har fått ny placering sedan de renskurits från rötskadat material. Ett par bräder och lister har bytts ut i sin helhet liksom dropplisten i gavelröstets nederkant. Avfärgning med röd slamfärg kommer att utföras av föreningen själva. Kompletterande bräder är cirkelsågade likt de befintliga. Grundstenen i det nordvästra hörnet knackades loss och murades åter med lerbruk samtidigt som ett hålrum mellan syll och grund tätades för att stänga ute skadedjur. Den åtgärdade delen av grunden fogades därefter med kalkbruk.

På boningshusets västfasad har panelen setts över och kompletterats, till höger ses hur befintlig panel har återanvänts på en ny plats.

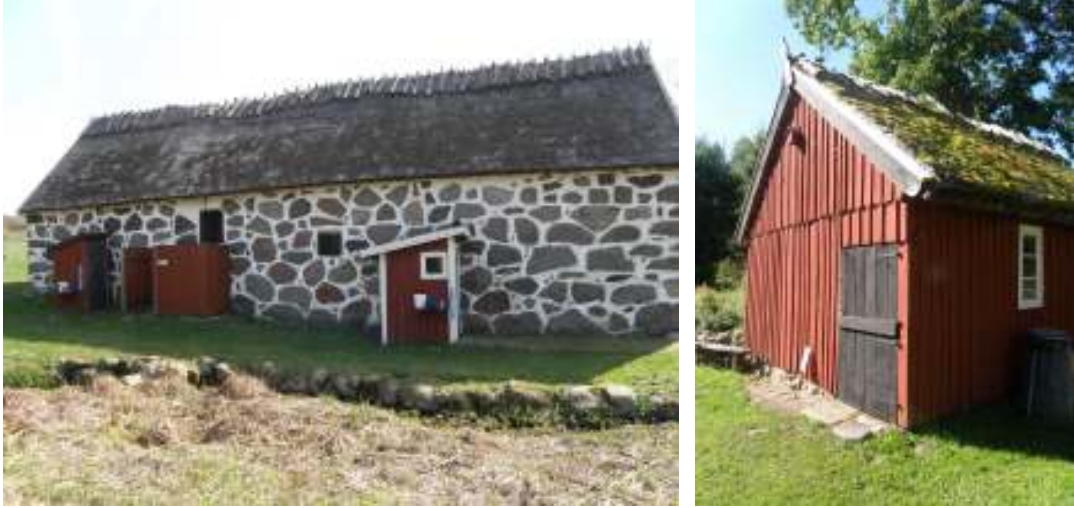
Bilden visar den västra längans takfall åt väster innan omläggning av ett sti. På den högra bilden ses svinbuset med ny solbräda åt nordost.

Takfallet är till övriga delar täckt med vass och bundet med ståltråd över rafter av järn. Det har varit föremål för lokala lagningar under flera års tid och just där det nya stiet är placerat var vassen mycket sliten och hade en större lagning sedan tidigare.

Ett sti med placering på den västra längans västra takfall har lagts om. Föreningens egenproducerade halm har använts till hela stiet. Halmen är bunden med vidjor av gulpil ifrån Danmark. Till rafter har hasselkäppar använts. Dålig läkt har förstärkts genom att nya barkade granslanor lagts parallellt med befintliga alternativt genom infästning med blankspik. Omkring fem till tio löpmeter läkt har åtgärdats. Ryggträn byttes också i samband med omryggningen och runt tio par har ersatts. Ryggning har utförts med löspressad råghalm.

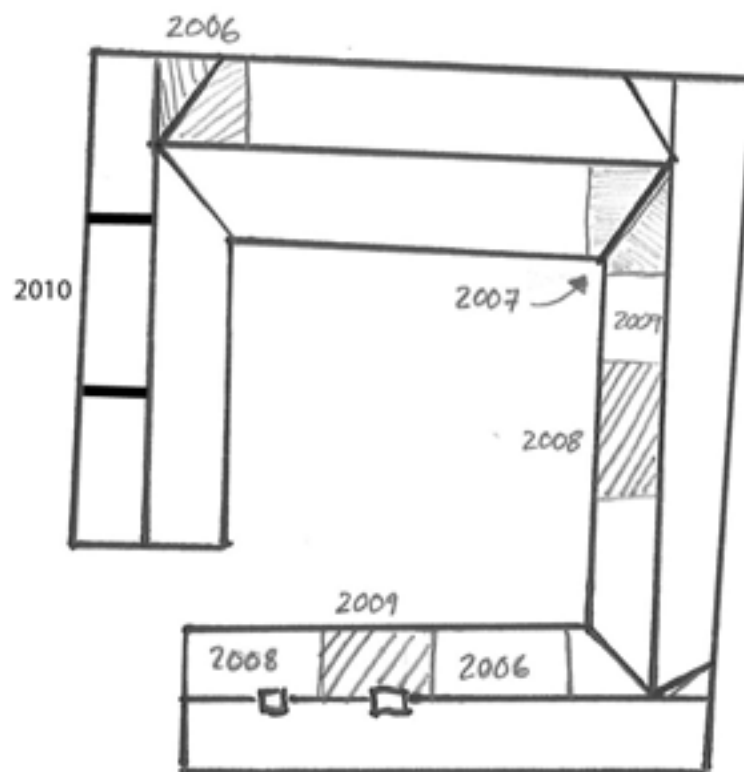
Takskiss

Skiss som visar omlagda takfall vid Glimmebodagården sedan 2006.
