# Ekestad folketspark

## - arbeten i fyllecellerna

Antikvarisk medverkan, 2010

Antikvarisk medverkan, 2010  
Österslöv socken, 1077  
Kristianstad kommun  
Skåne län

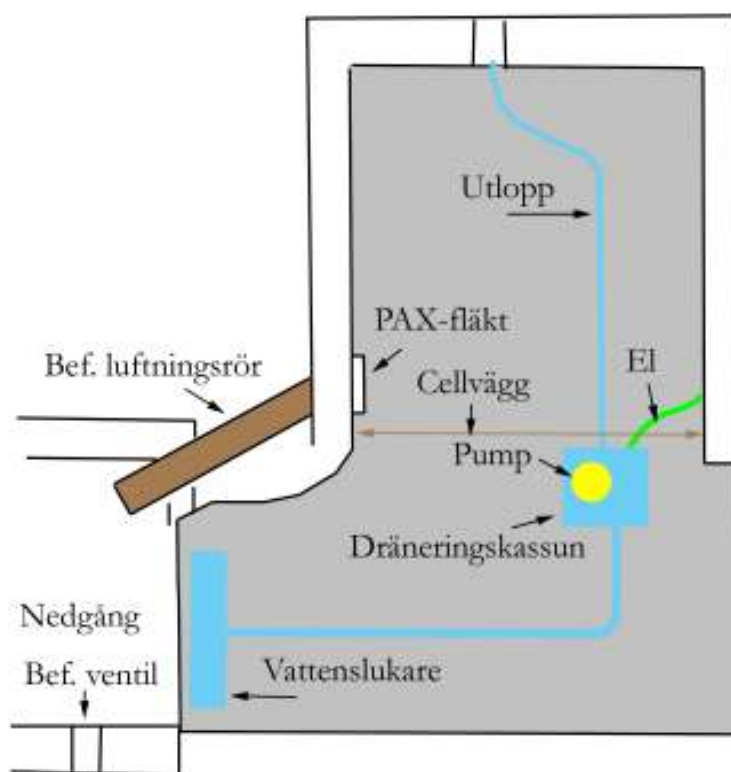
Fig. 1. Plan över nygjutet källargolv, efter skiss av Urban Lindb. Grått markerar nygjuten gohyta, blått vattenrelaterad installation, gult dräneringspump och grönt elkabel under golv. Brun dubbelpil markerar platsen för cellväggen.

Det ursprungliga betonggolvet har bilats upp och marken nivellerats. Därefter har ett kapillärbrytande skikt av tvättad makadam lagts, ca 10 – 20 cm tjockt (variationen beroende på större uppstickande markstenar). Nytt golv av självvarmerande betong (med bindande stålfiber) göts med fall mot dels en dräneringskasun vid utrymmets södra del, dels en vattensluk strax innanför källardörren (Fig. 2 och 3). Sammankoppling mellan vattensluken och dräneringskasunen är gjord med 50 mm pvc-rör. I kasunen har en automatisk dränkpump installerats samt ett utlopp. Utloppsslangen går upp genom betonggolvet under den östra grundmursventilen samt avvattnar genom denna (Fig. 4). Utloppsslangen har på utsidan försetts med ett snedkapat VA-rör för att inte påverka byggnadsminnets exteriöra utseende negativt (Fig. 5). Elkabel för pumpstyrning är ingjuten i golvet enligt fig. 1.

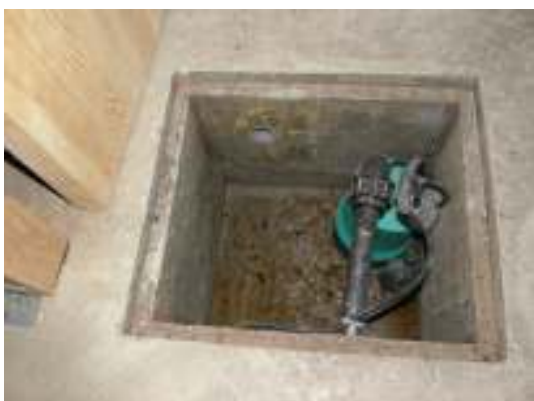
Fig. 2. Dräneringskasun, gallret borttaget.

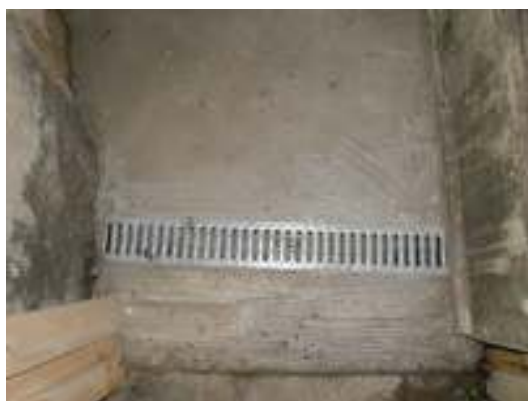
Fig. 3. Vattensluk innanför dörren.

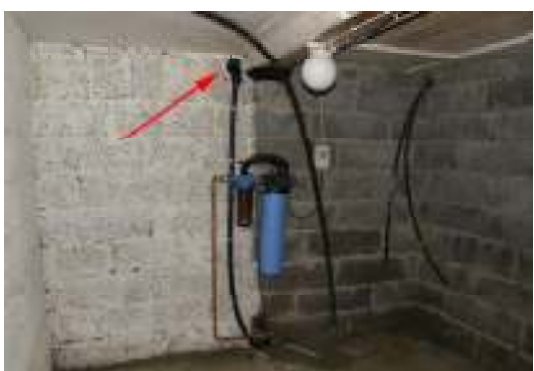
Fig. 4. Vattenavledare genom grundmuren.

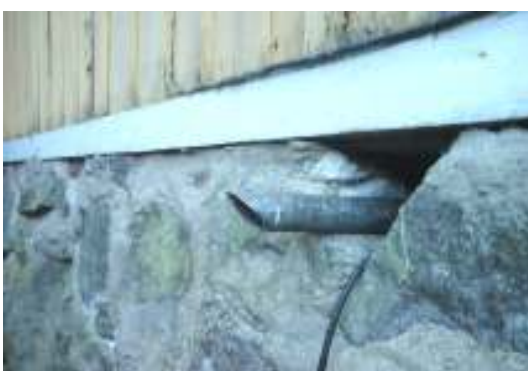
Fig. 5. Avvattningen, grundens utsida.

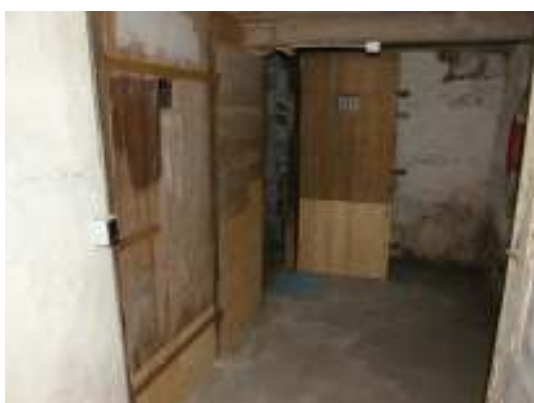
Fig. 6. Trälagningarnas omfattning.

Både celldörrarna och väggen mellan dessa har, efter att en sentida invändig vägg av lecablock avlägsnats, restaurerats genom infällning av nytt, obehandlat virke. De fyra stolparna till dörrkarmarna har skarvats ca 30 cm från botten (stående bladskarvar). Omfästning av skarvade stolpar mot golv och tak har gjorts med gavlaniserade vinkeljärn och skruvar. Förstärkning på träväggen har utförts, dels

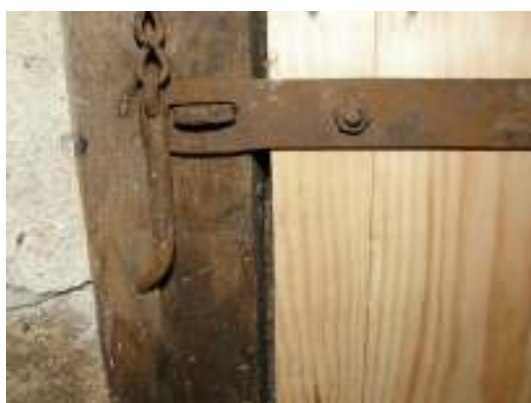
Fig. 7. Återanvänt stängningsbeslag.

med 2 x 2” reglar, fästa dikt an mot stolparna och i taket, dels med 1 x 4” brädor mellan dörrstolparna (se vidare under Avvikelser från handlingarna samt fig. 8). Samtliga gångjärn och stängningsbeslag har setts över och försatts i funktionsdugligt skick.

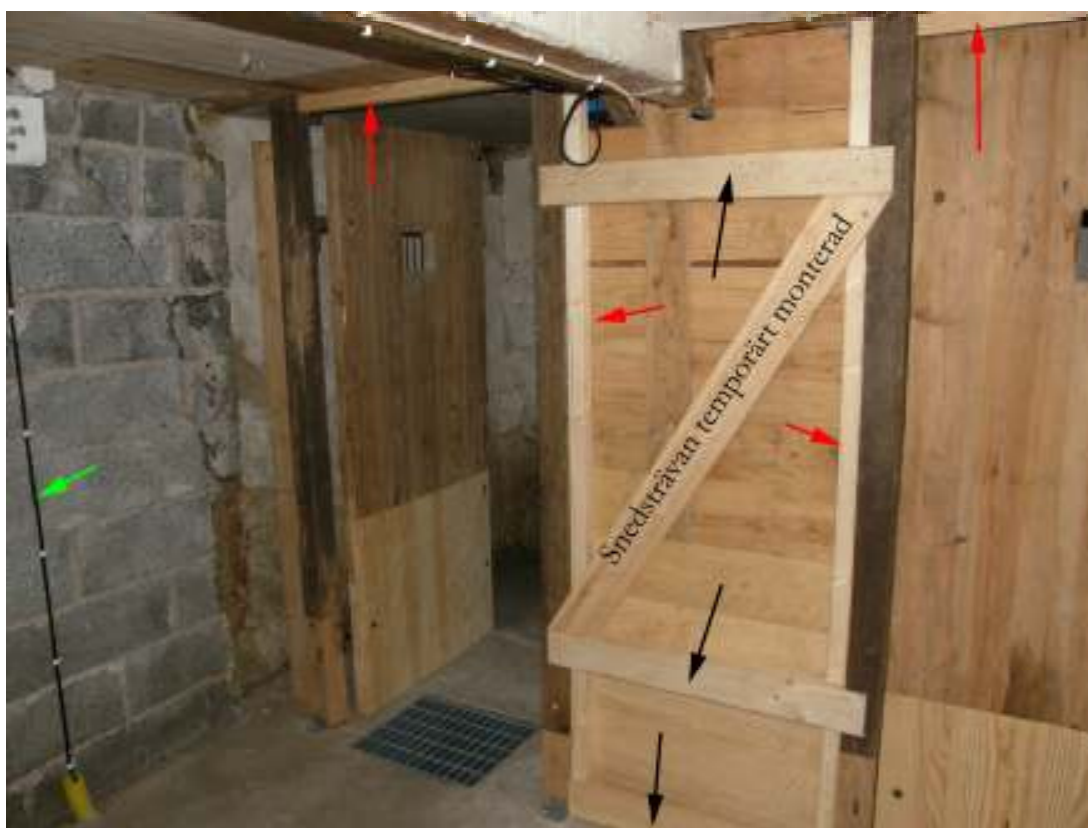
Fig. 8. Röda (2 x 2 ”reglar) och svarta (1 x 4” brädor) pilar markerar nya stöd som säkrar konstruktionen i sidled, grön pil visar nydragen elkabel. Notera gallret till dräneringskasunen och de skarvade stolparna.

Då den invändiga lecablockväggen inte återuppfördes kom konstruktionen att kännas tämligen ostabil – detta pga att skiljeväggen mellan cellerna sedan långt tidigare tagits bort. Lösningen blev att stabilisera med dolda reglar, vilket är godkänt av antikvariskt medverkande.

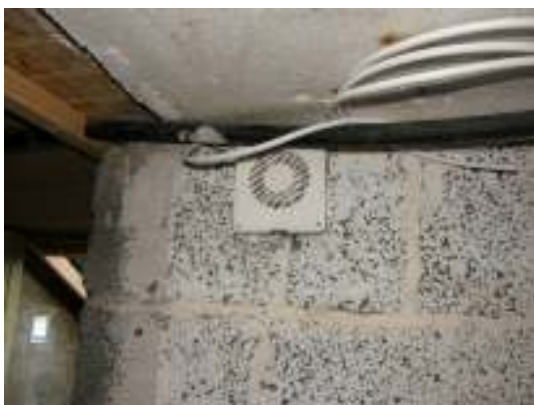
*Fig. 9. Paxfläkten på norra cellväggen.*

På norra cellväggen har en mekaniskt styrd PAX-fläkt monterats i ett befintligt ventilationsrör av gjutjärn. Fläkten pressar ut luften till den täckta källarnedgången. Övertrycksluften ventileras sedan ut genom en i västra vangstycket befintligt, galvaniserad lamellventil.

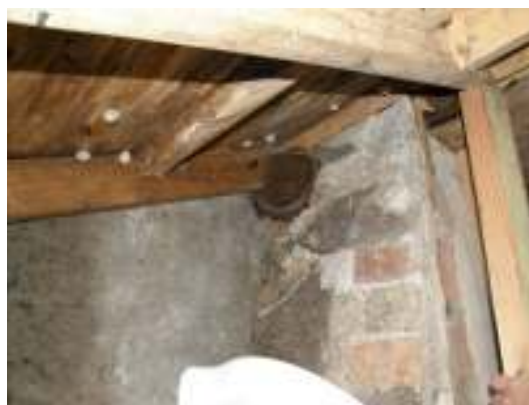
*Fig. 10. Ventilationsröret i källarnedgången.*

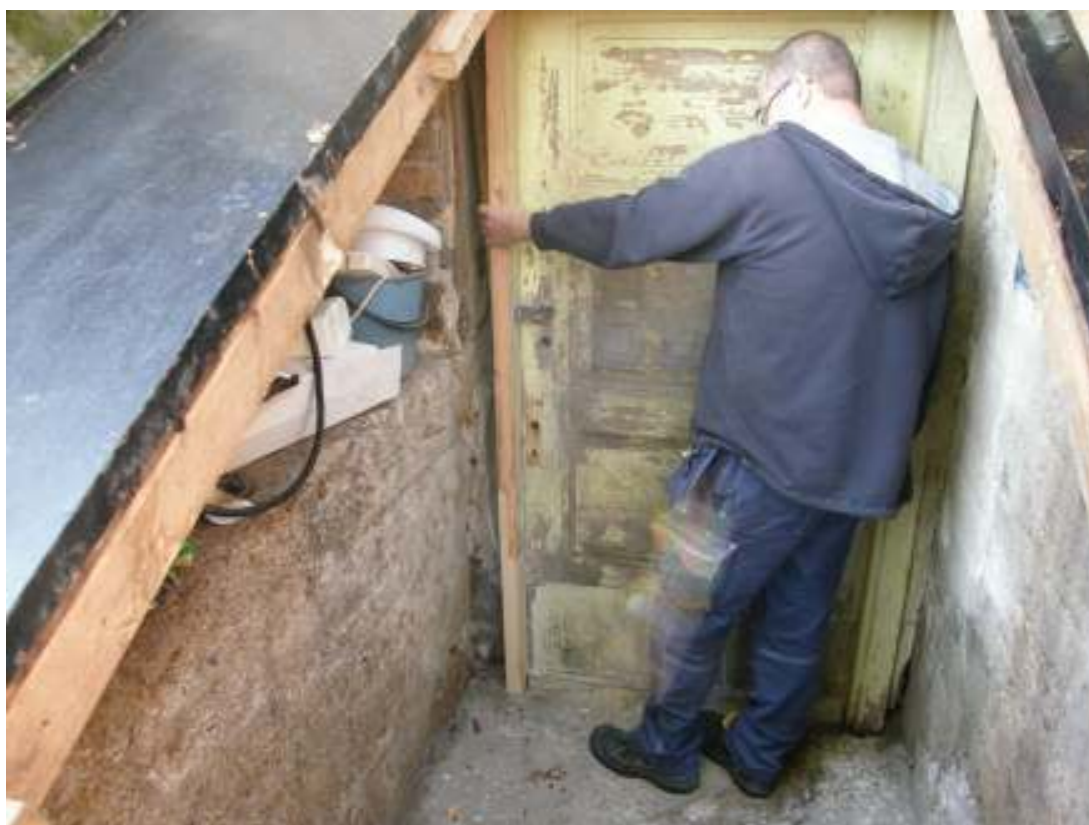
*Fig. 11. Ny dörrkarm under inpassning.*

Dörrkarmen in till källaren har restaurerats genom dels byte av rötskadade brädor i östra karmstycket, dels skarvning av partiellt rötskadad del. Nytt virke i anslutning till källardörren kommer att målas av föreningen.

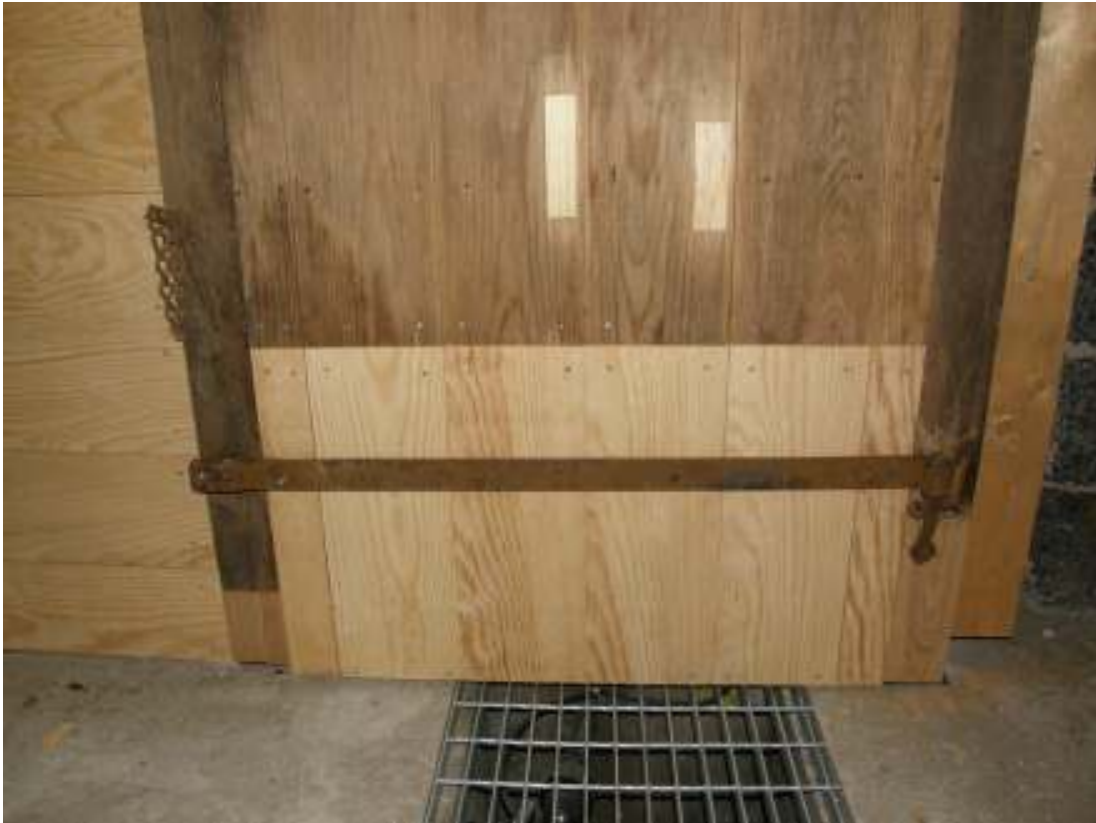
*Fig. 12. Södra dörrens lagning.*

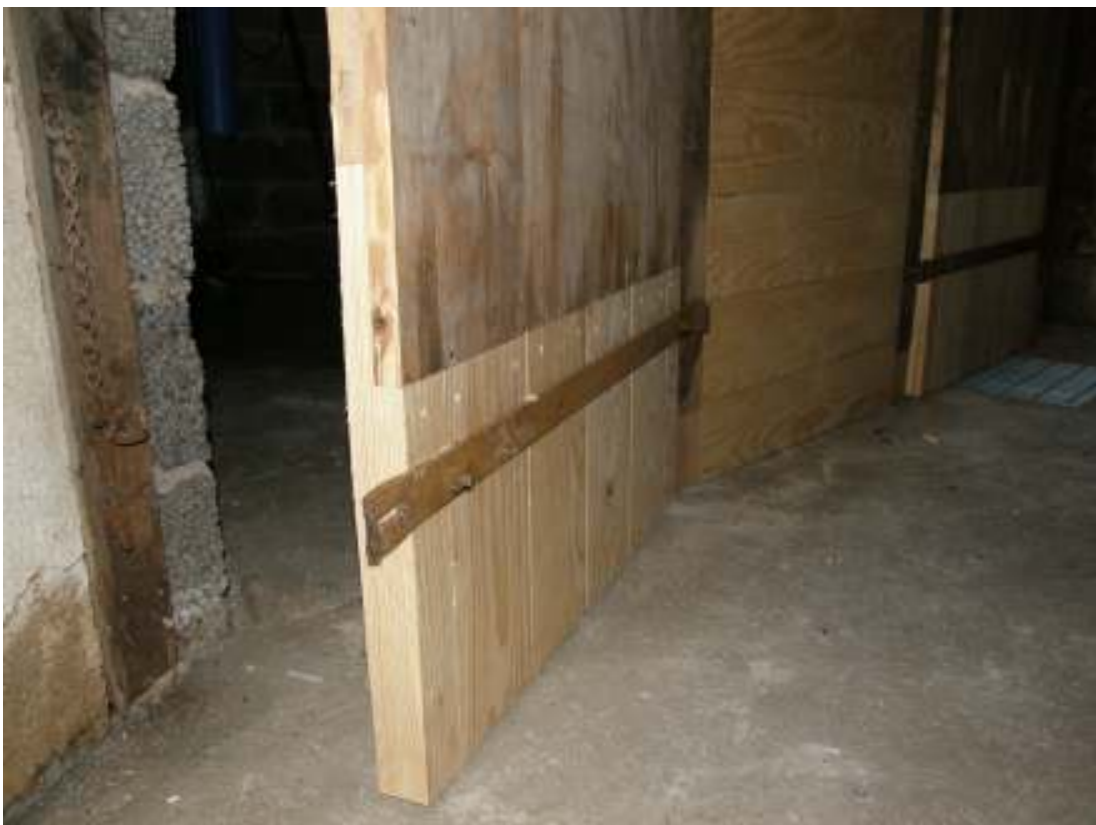
*Fig. 13. Norra dörrens lagning.*

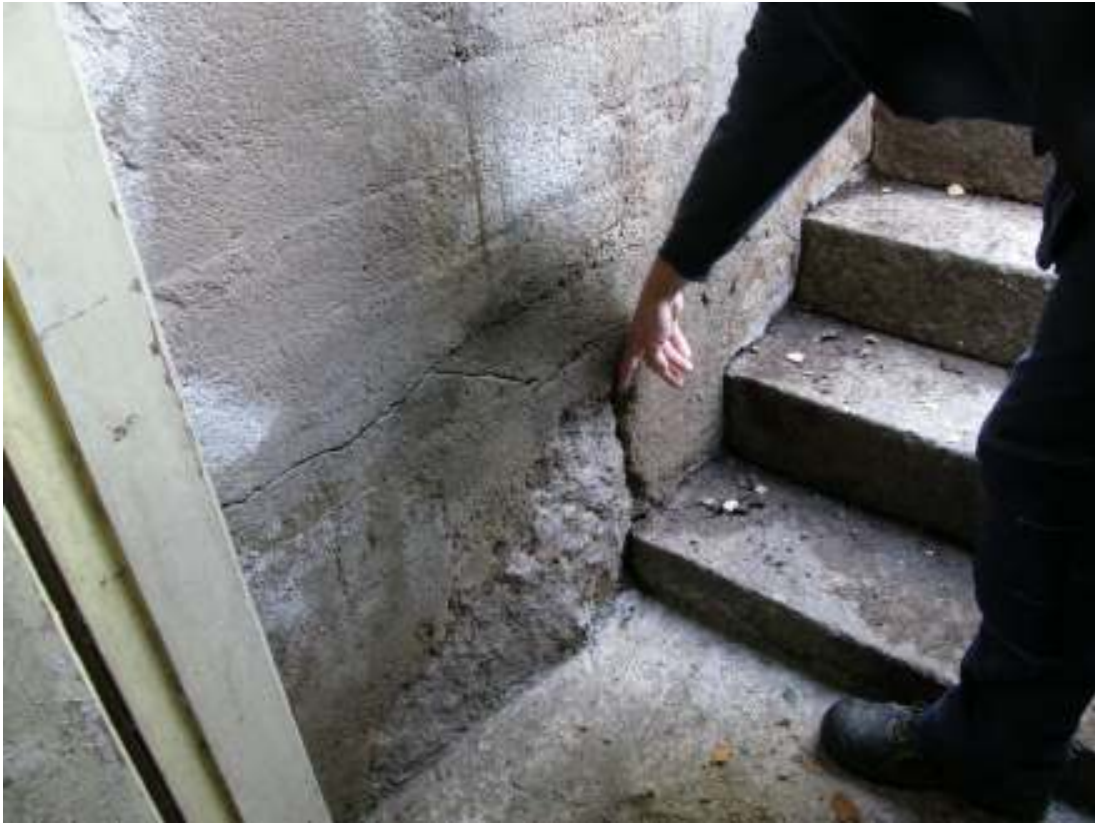
I källarnedgången finns en omfattande, inre sprickbildning på det västra vangstycket, framför allt i skarvarna mellan sten och cement (Fig. 14). Vid dessa sprickor har entreprenören noterat att vatten sipprar in då det regnar. Genom att förlägga en vattensluk innanför källardörren torde någon större skada ej fortsättningsvis kunna ske eftersom vatten fritt kan rinna under dörren, men på sikt bör problemet dock åtgärdas. Innan så sker bör vangstycket först noga undersökas genom att jorden på utsidan i erforderlig omfattning grävs bort.

*Fig. 14. Spricka i västra vangstycket, varur regnvatten tränger ner till källaren.*

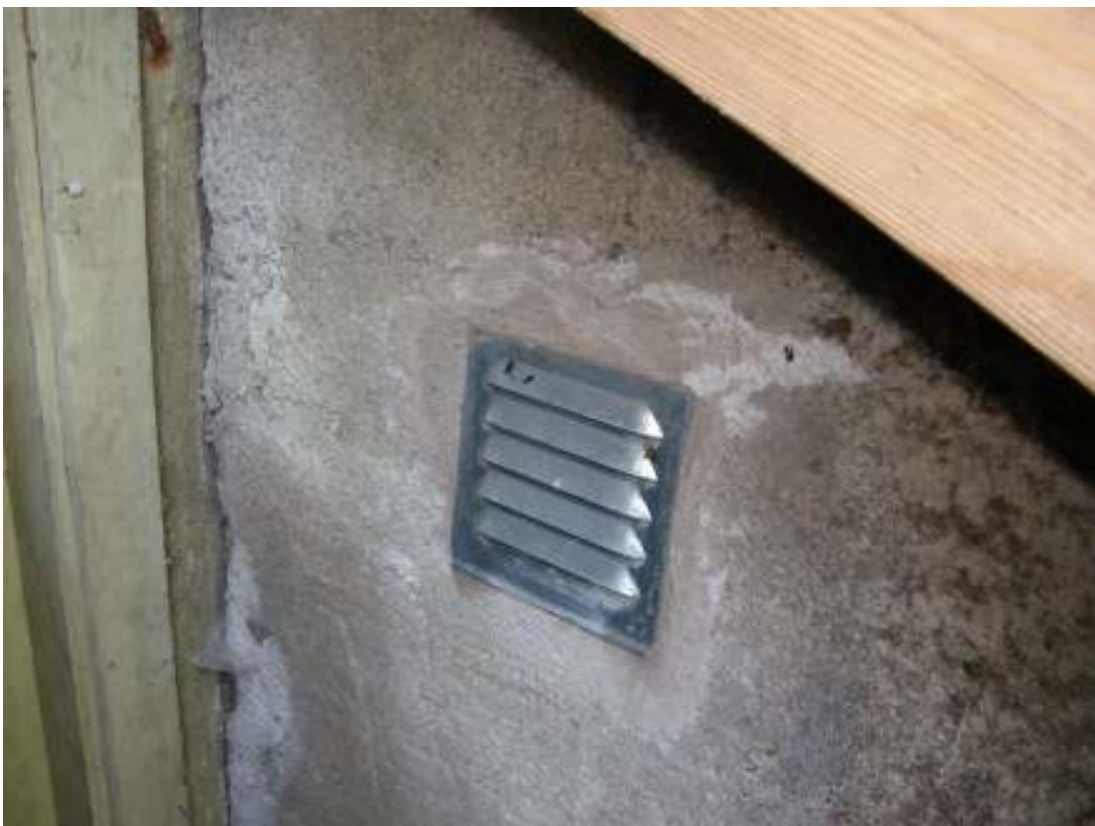
*Fig. 15. Ventilen i västra vangstycket, på insidan. En likadan ventil sitter på utsidan.*

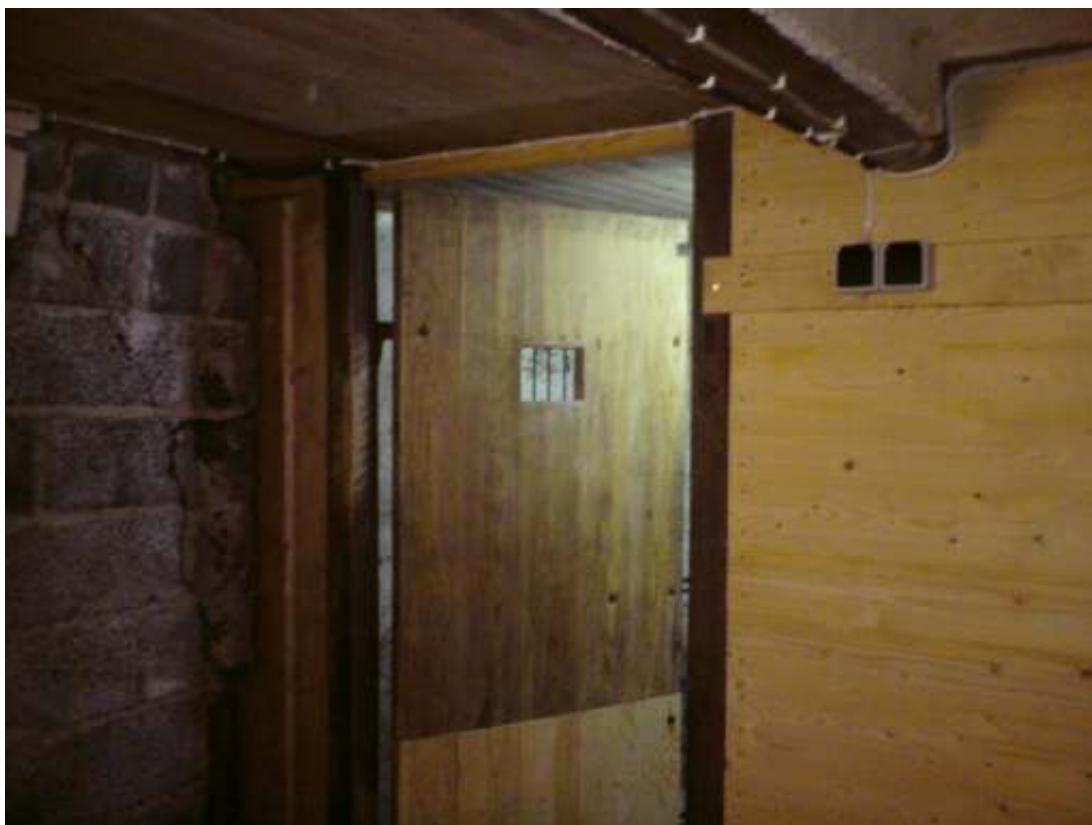
*Fig. 16. Anslutningen mellan befintlig lecablockvägg och stolpe.*

Vid den antikvariska slutbesiktningen återstod att med mindre bitar lecablock mura igen en skarv mellan södra celldörren och den södra lecablockväggen, se fig. 16 och 17. Åtgärden bedöms snarare ha kosmetiskt värde än funktionellt, varför antikvariskt medverkande godkände att åtgärden kunde utföras i efterhand, dock senast v. 41 2010.

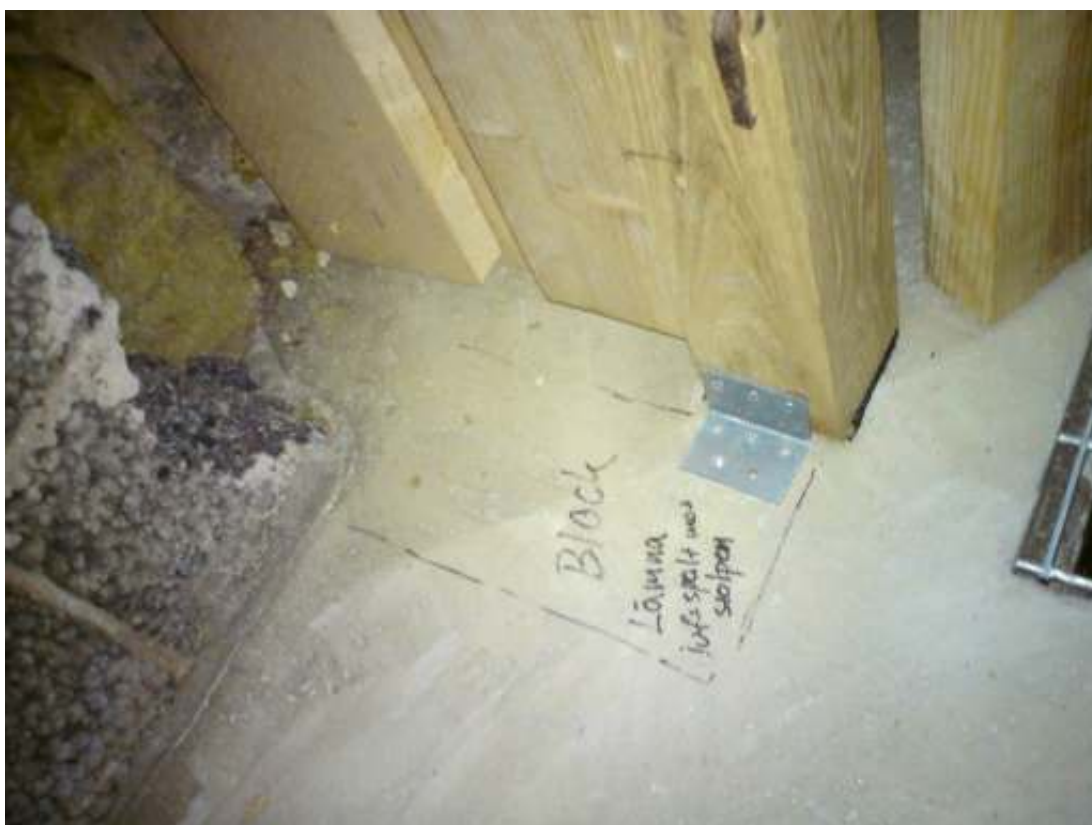
*Fig. 17. Området där uppmurning ska ske.*

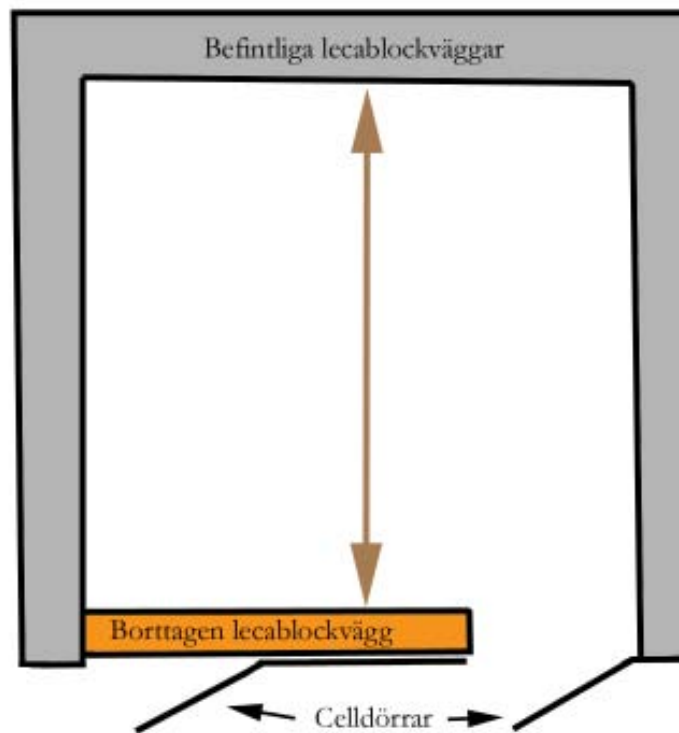
Fig. 18. Orange markerar platsen för den ej återsatta lecablockväggen. I och med detta så återställdes den tidigare igensatta dörrens ursprungliga funktion. Grått visar de befintliga lecablockväggarna. Brun dubbelpil utvisar platsen för den sedan länge borttagna skiljeväggen mellan cellerna (en takbjälke utvisar platsen för skiljeväggen).

Under slutskedet av arbetet tog beställaren upp frågan huruvida uppmurningen av den sentida tillkomna lecablockväggen – på insidan av cellväggen – kunde bortgå. Efter att på plats diskuterat frågan beslöts att lecablocken ej skulle återsättas eftersom intrycket och det pedagogiska värdet vad gäller fenomenet med fångceller i källaren betydligt ökade. Dessutom kunde den norra celldörrens ursprungliga funktion iståndsättas, dvs att bägge dörrarna nu kan öppnas och stängas (Fig. 18).

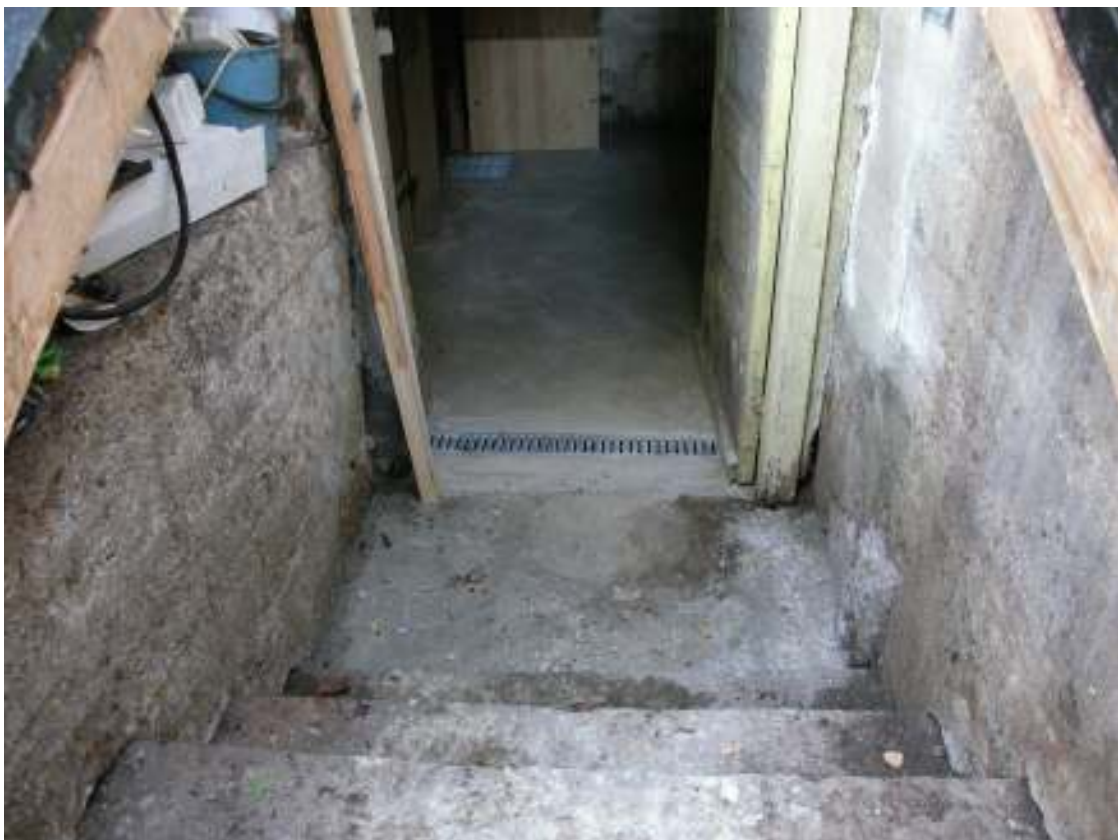
Fig. 19. Vy ner mot källaren, utvisande vattenslukens läge.
