Rapport 2010:50

Johannishus slott

- utvändig renovering

Antikvarisk medverkan, 2010
Ronneby kommun
Blekinge län

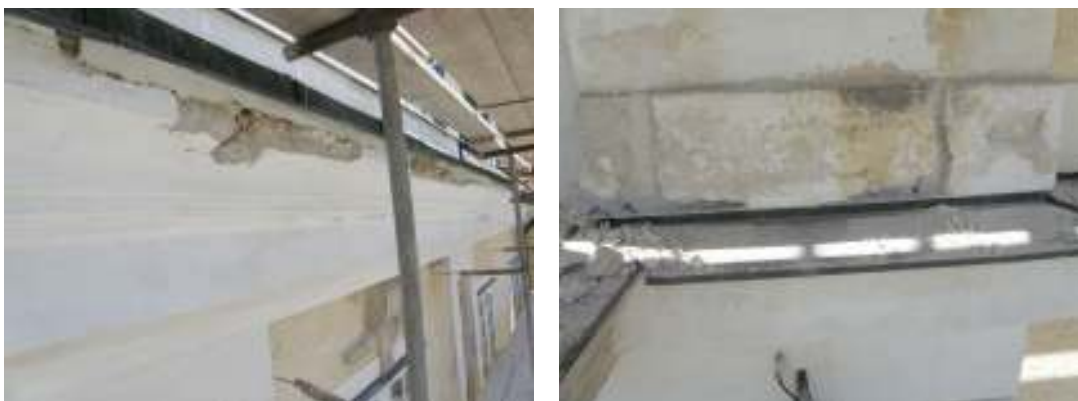
Bilderna visar slätputsade partier som takfotsgesims och rusticering.

Puts med dåligt fäste har knackats ned och sprickor har huggits upp. Skadorna var begränsade och fasadputsen var i mycket gott skick. Lagningar har framförallt gjorts på de slätputsade partierna, i anslutning till hörn samt invid stuprör som har läckt. Till de slätputsade ytorna hör gesimserna som täcks av plåt. Skador förekom frekvent på gesimserna övre del i anslutning till plåten och på dessa partier fanns äldre lagningar med hårdare bruk vilket indikerar att skadebilden är gammal.

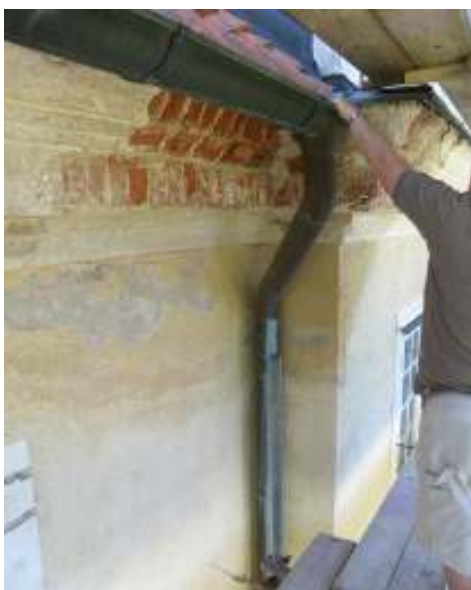
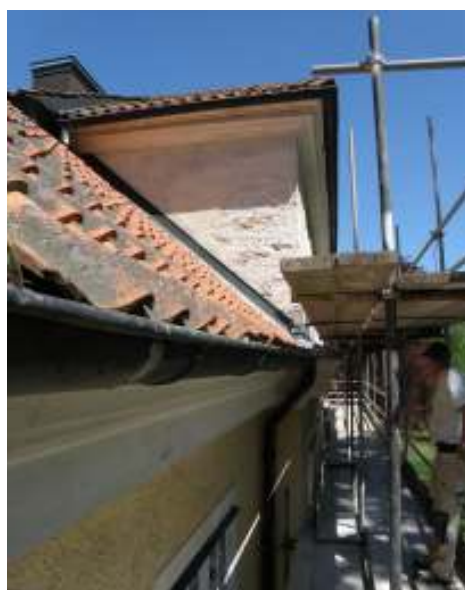
Mest omfattande har nedtagning av puts varit på en yta utmed den östra fasaden samt på en yta i väster. I öster har all puts tagits ned på frontespisens södra fasad ovan takfoten och i väster knackades putsen på takfotsgesimsen ned till en längd av cirka 1,5 meter. Av samtliga fasader fanns det flest skador utmed den södra.

Bilderna visar de skador som krävde mest omfattande putsnedtagning, utmed den västra respektive östra fasaden.

Lagningar av spritputsade ytor har dock utförts med skiftande resultat. Antikvarisk medverkande anmärkte på utförandet av två omputsade partier vilka inte stämde överens med omgivande yta och kom överens med hantverkarna om att dessa skulle putsas om. Detta var de mer omfattande lagningarna av spritputsen på den östra respektive västra fasaden, se bilder på s. 6.

Vid rekonstruktionen av den nedknackade takgesimsen utmed västfasaden användes en bräda. Det var inte nödvändigt att tillverka en mall eftersom ytan som skulle återskapas var relativt begränsad. Genom att lägga brädan mot intilliggande oskadad yta och följa denna kunde den nya putsen formas därefter med gott resultat.

Vid slutbesiktningen var detta inte åtgärdat vilket medförde att den östra av de båda ytorna, placerad på frontespisens sydsida, fick knackas ned och putsas om för att arbetena skulle kunna godkännas.

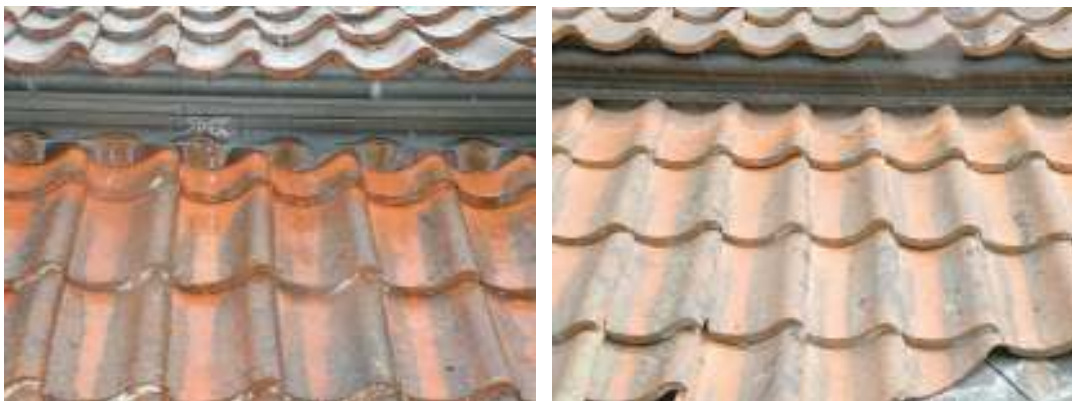
På den vänstra bilden syns plåten som täcker brottet mellan över- och undre takfallet. Notera att det finns ett hål nedanför varje panna där regnet träffat plåten. På den högra bilden har plåten klippts av och den nedre delen tagits bort.

Brottet mellan det övre och nedre takfallet är klätt med kopparplåt som dragits ut en bit på tegelpannorna nedanför för att fånga upp vattnet från det övre fallet, se bild ovan. Den nedre delen av plåten hade hål med jämna mellanrum efter takdroppet från pannorna ovanför. Den nedre perforerade delen av plåten har klippts bort och en ny kopparplåt har falsats ihop med befintlig kvarvarande del. Den nya plåten är tillverkad i 1-meters sektioner som falsats samman.

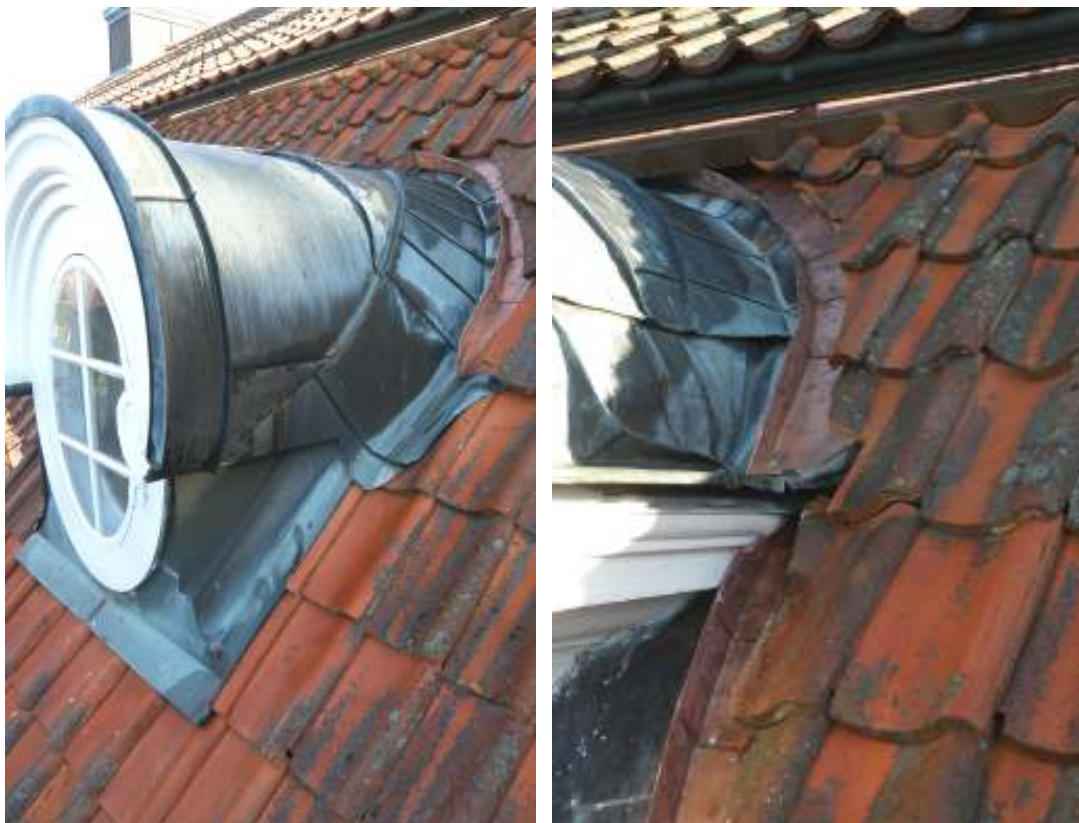
Den vänstra bilden visar hur avrinningen runt kupornas rännalar anordnats, vattnet leds nu förbi dessa genom de nya falsade rännorna. På den högra bilden syns även brottet mellan övre och undre takfall sedan plätinklädnaden kompletterats med ny kopparplåt.

I ränndalarna var den befintliga kopparplåten utarmad, två av fyra rännदार hade synliga hål i plåten. De nya ränndalarna som har tillverkats är sammanfogade av 3,5 cm längre plåtar än de befintliga ränndalarna som mäter 90 cm mellan falsarna. Samtliga rännदार har försetts med ny falsad plåt som lagts ovanpå den befintliga täckningen. Plåten i ränndalarna i anslutning till kuporna var också utarmad och i behov av åtgärder. För att undvika stora ingrepp i befintlig plåt specialtillverkades falsade rännor som samlar upp och leder bort vattnet från taket ovanför. Några hål som redan fanns i ränndalarna lagades genom lödning. Flera kopparspikar som håller fönsterblecken har krupit ur och dessa har ersatts med huggna kopparspik med rundad skalle.

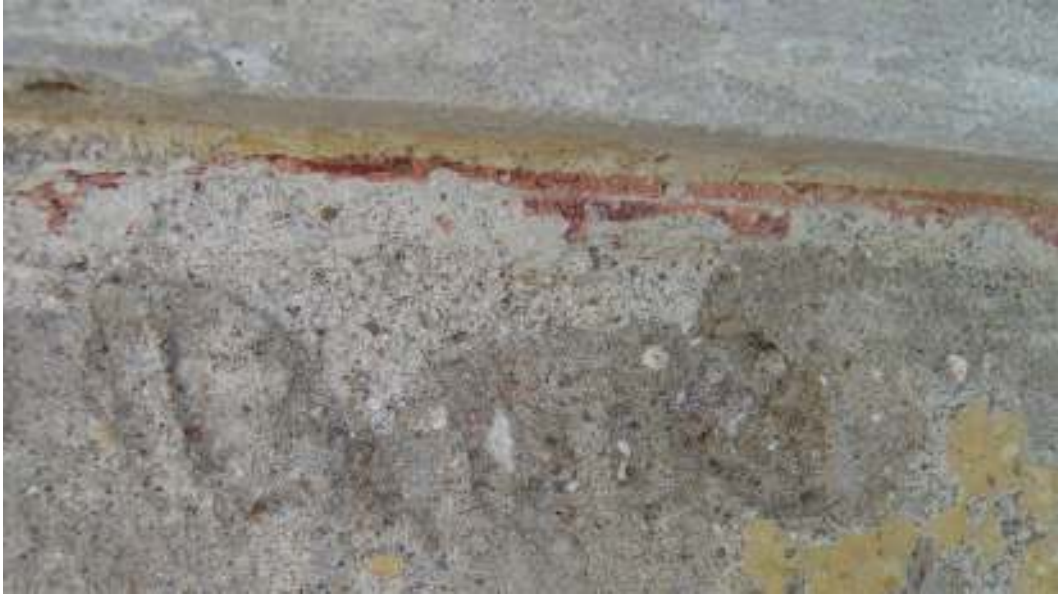
Äldre rosaröd avfärgning framkom vid rengöring i anslutning till takfotsgesimsen utmed den västra fasaden.
