Gudmuntorps kyrka, renovering av tornfasader och tak

Antikvarisk medverkan, 2017

Rapport 2017:51

Gudmuntorps socken, 1286

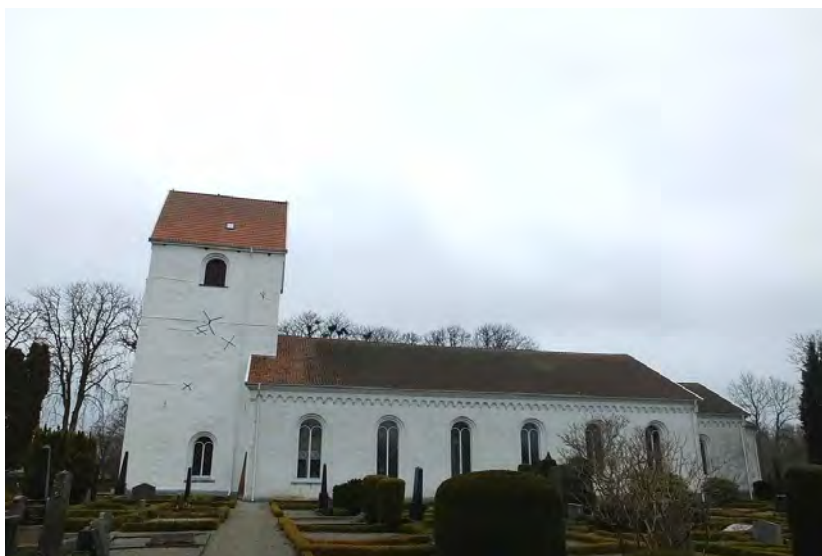
Kyrkan från söder efter renoveringen.

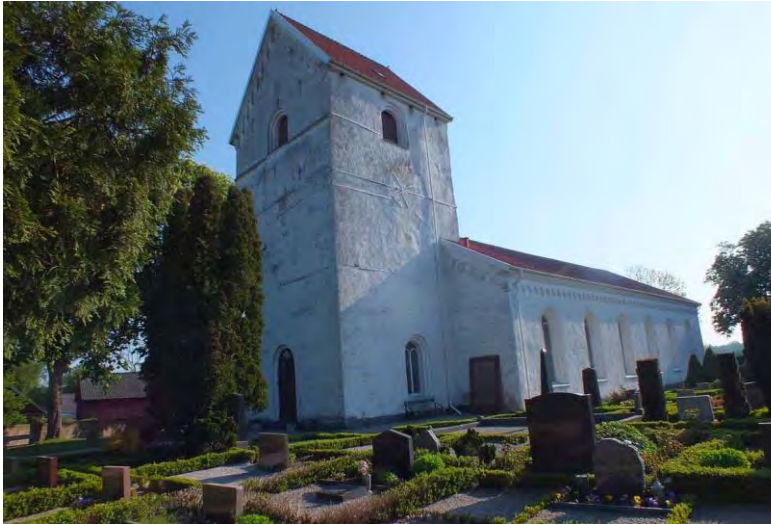
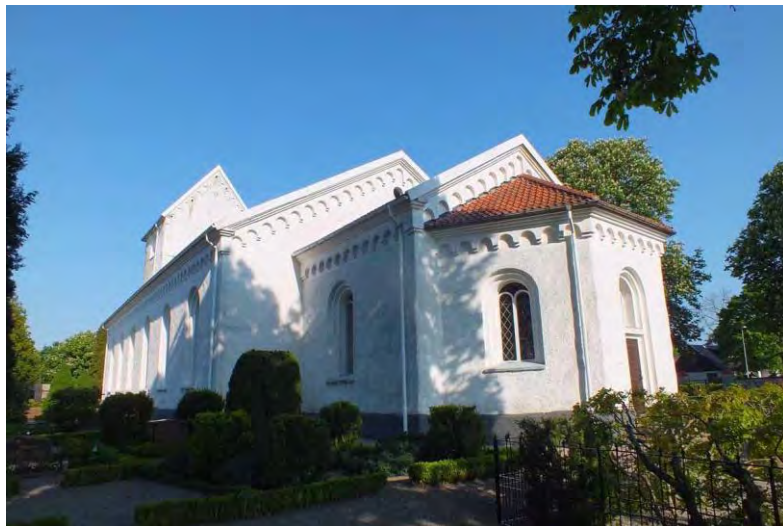
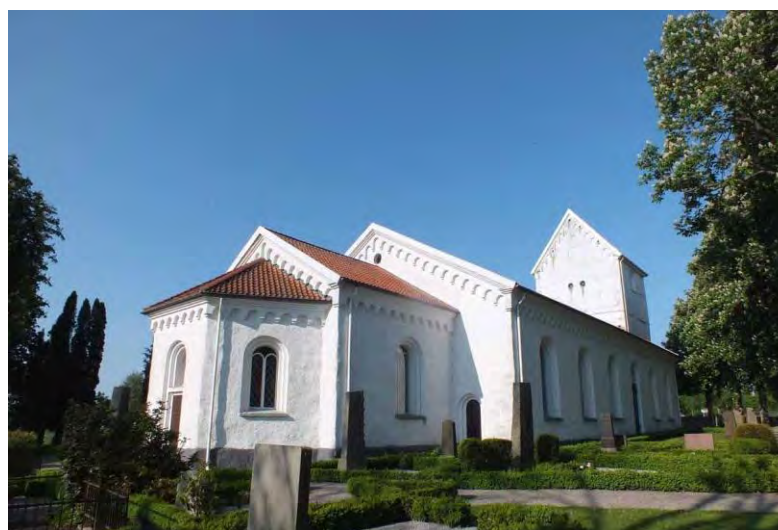
Kyrkan från sydväst, sydost och nordost före renoveringen.

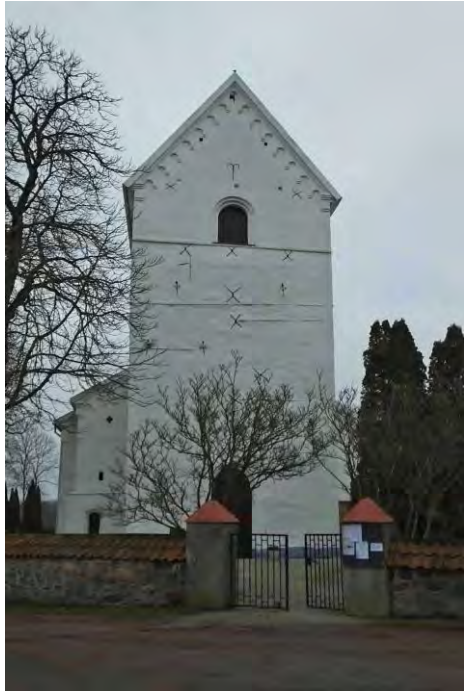
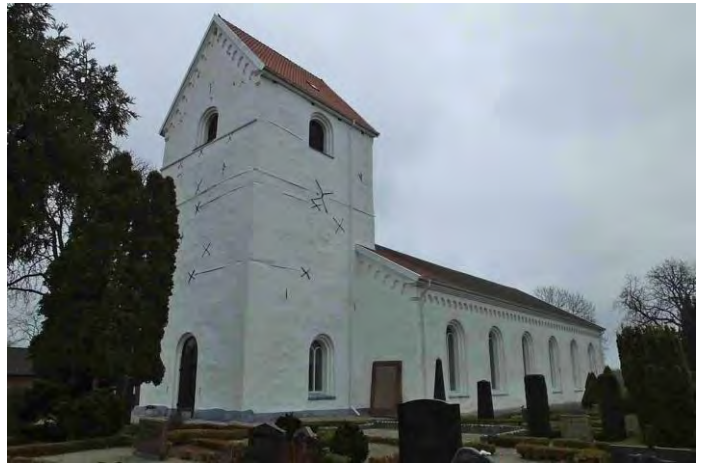
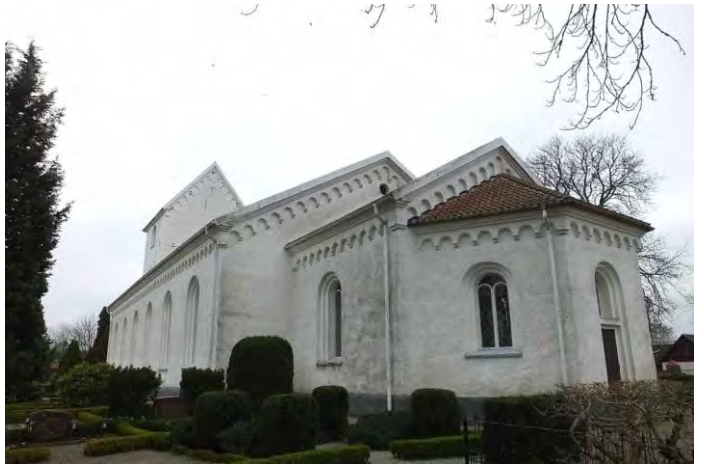
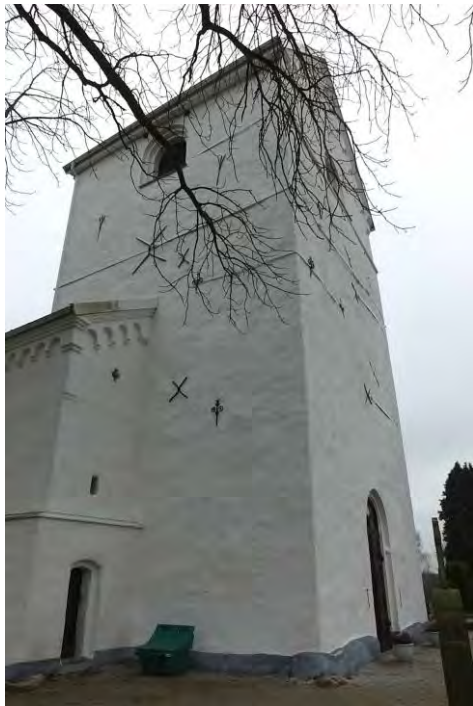
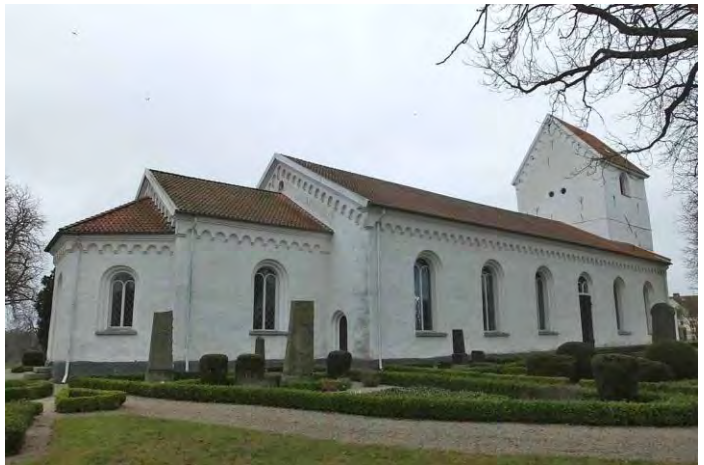
Kyrkan från väster, sydväst, sydost, nordost och nordväst efter renoveringen
