Rapport 2013:27

Agusastugan 2013

Antikvarisk medverkan, 2013
Andrarum socken, 1022
Tomelilla kommun
Skåne län

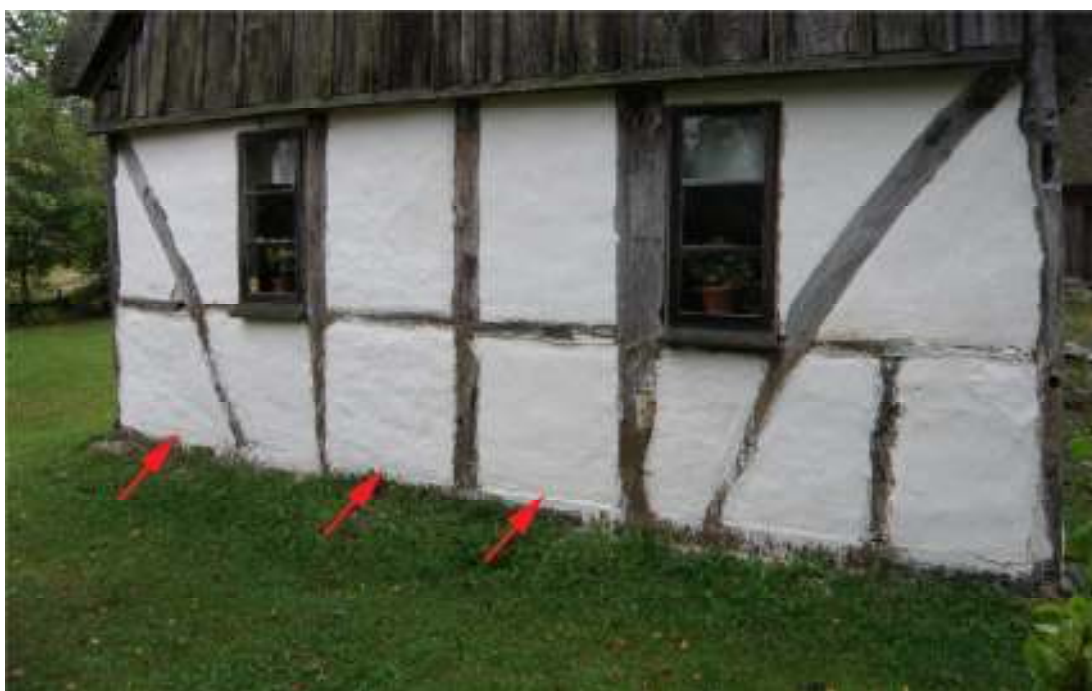
Tre fackfyllningar på södra gaveln omputsades efter att den befintliga, förbrukade lerputsen tagits bort (fig.1). Innan omputsning vättes fackfyllningarna, som består av tegel och lersten, med vatten och slammades därefter med lersluring (lera uppvispad med vatten). Nytt bruk, bestående av mjukgjorda äldre, lokala lerstenar, ältades i tvångsblandare tillsammans med grus i delarna 1:1 (ingen armering tillsattes i det påfallande feta bruket). Fraktionen på gruset, som hämtades hos Bjärlöv grus & shakt, är 0–3 mm. Ny puts påfördes för hand till en tjocklek av 1–3 cm samt ströks i två omgångar med lerslätta (konkav putsbräda av trä). Vittning skedde i tre omgångar med kalkmjölk och kalkborste, varav första strykningen skedde då lerputsens fortfarande var fuktig. Vittning skedde även partiellt på byggnadens övriga fackfyllningar (där det ansågs nödvändigt).

Fig. 1. De tre omputsade fackfyllningarna på södra gaveln.

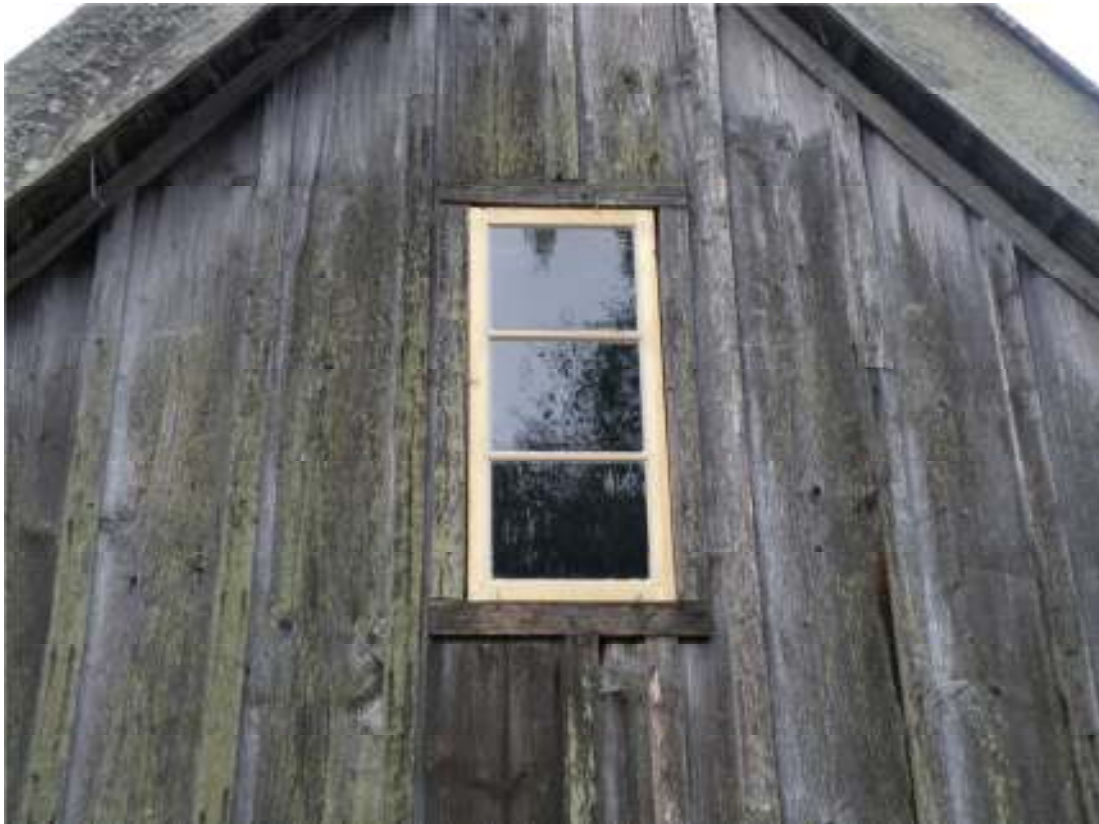
På södra gavelröstet ersattes den äldre fönsterbågen med en nyttillverkad, i mått och utformning likt den äldre förlagan (fur, pluggad och utan hörnjärn). Befintligt munblåst glas återanvändes och glaset fästes med stift och linoljekitt. Bågen hålls på plats med böjda spik. Förlagan till ny båge var gammal men bedöms inte vara original. Eventuellt är det en äldre ”uddabåge” som monterats in i gavelröstet i samband med ett omfattande fönsterbyte på 1980-talet. Den ersatta bågen förvaras på vinden.

Fig. 2. Ny båge på södra gavelröset.

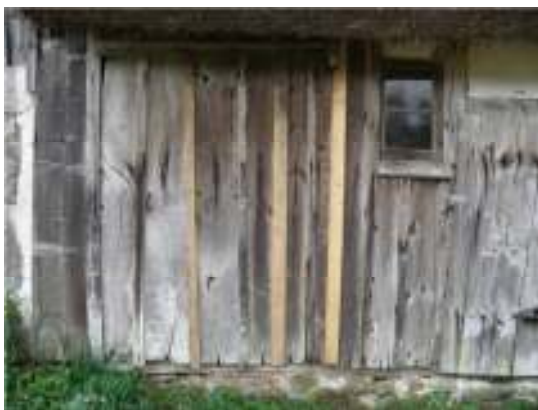
Komplettering av uttjänta/försvunna locklister har skett på huvudbyggnadens västra långsida (fig. 3) och på logens östra gavel, där även en vattbräda monterats (fig. 4). Nytt material är av både sågad gran och fur i blandade bredder. Fästning är gjord med blanka spik.

Fig. 3. Västra långsidan.

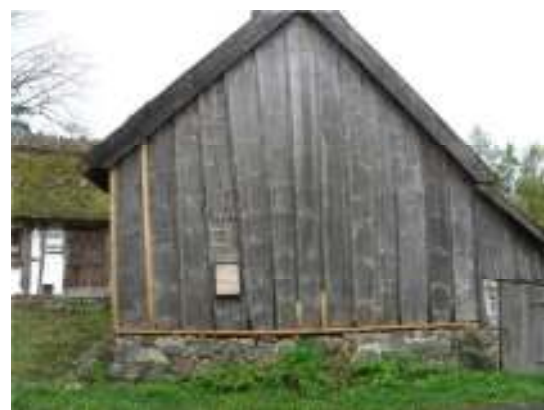
Fig. 4. Logens östra gavel.

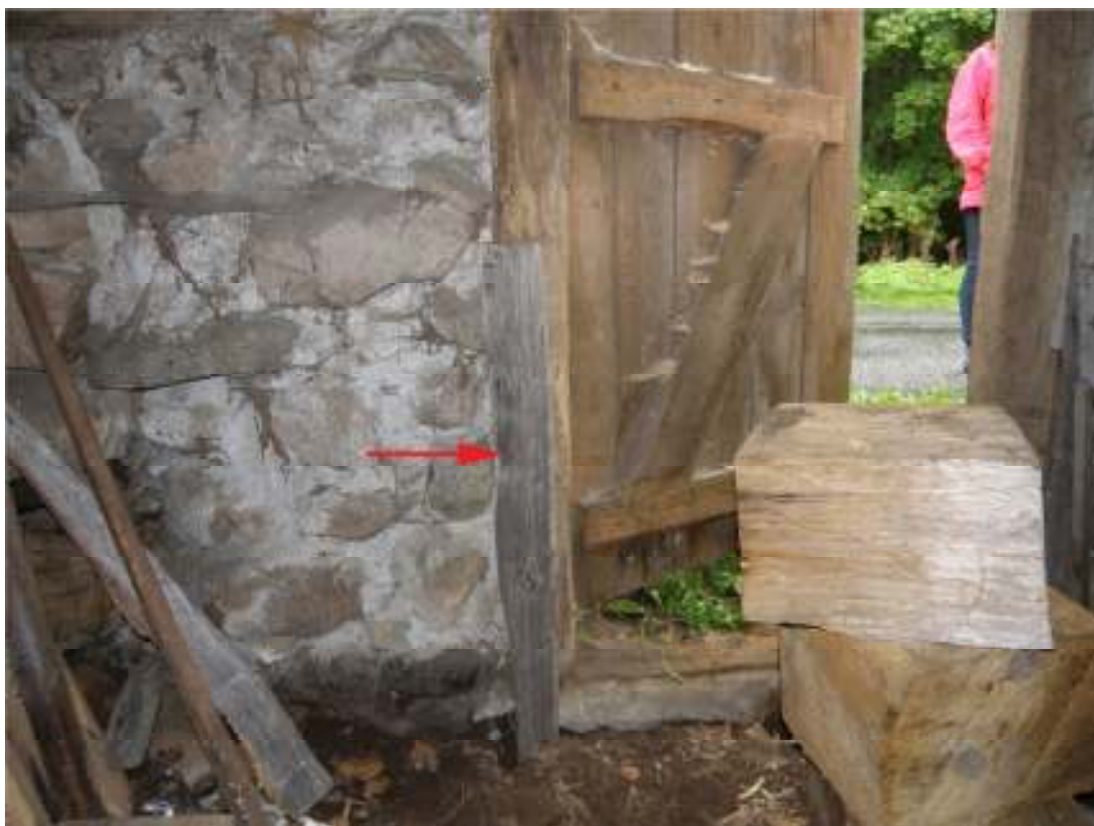
I fårhuset, beläget dikt an mot logens norra fasad, har den norra dörrstolpen fixerats genom att ett kvartsklucket ekträ slagits ner i jorden jämsides den instabila stolpen och fästs i denna med blanka spik.

Fig. 5. Fårhusets norra dörrstolpe fixerad.

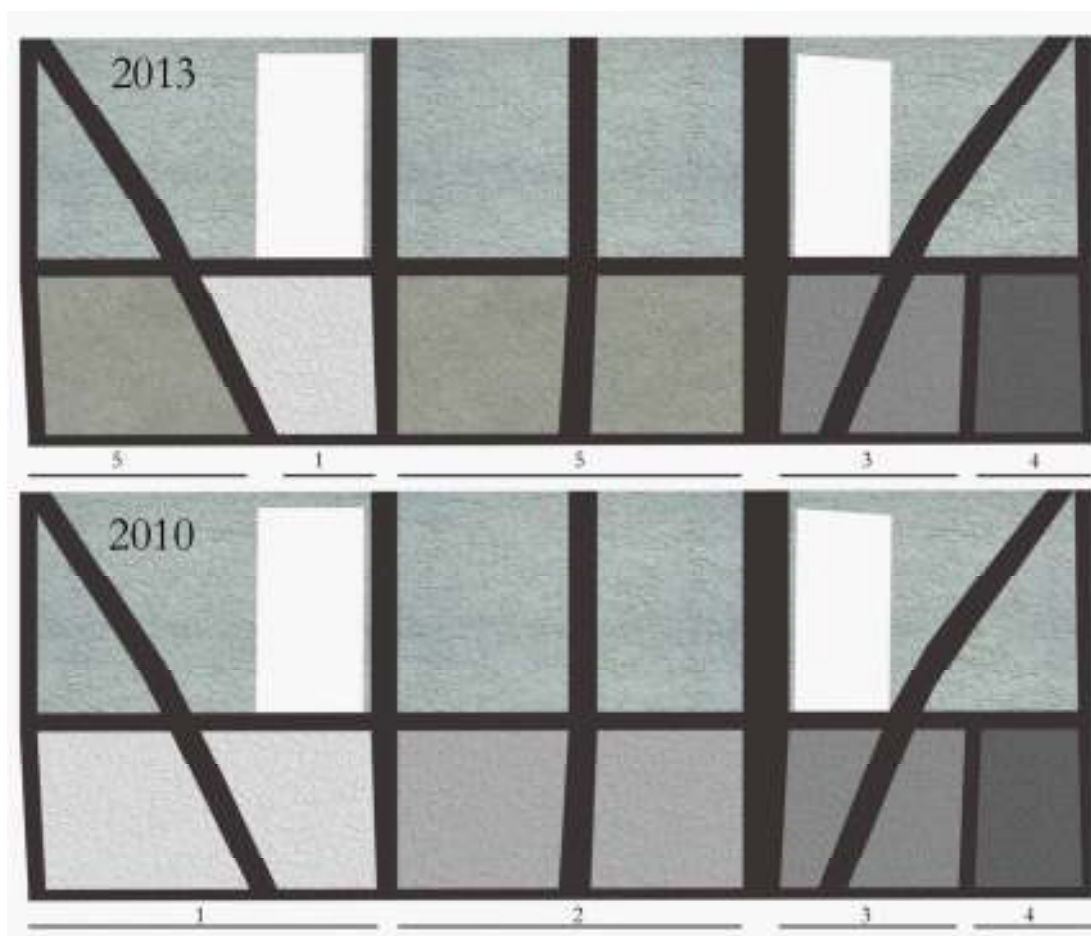
De tre omputsade fackfyllningarna på södra gaveln omputsades så sent som 2010 i samband med projektet Lerteknik. Det är okänt varför hållbarheten i de två västra facken, bägge putsade med samma material (se fig. 6) skiljer sig åt. Eventuellt kan det handla om sättet att handha och efterbearbeta putsen, t.ex. att putsen på det ena facket komprimerats mer än det andra, lagts på med händerna alternativt slagits på med slev etc. Se vidare Rapport 2011:1 (reviderad 7 december 2011), Knadriks Kulturbygg.

Fig. 6. Huvudbyggnadens södra gavel. Under Lerprojektet 2010 omputsades de nedre fackfyllningarna med: 1. Rent lerbruk på lersten och tegel, 2. Lerbruk med kalk (1:6) på lersten och tegel, 3. Lerbruk med kalk (1:1) på tegel och 4. Kalkbruk. Under arbetet 2013 ersattes det ena 1-materialet och bägge 2-materialen med 5; rent, fetare lerbruk på lersten och tegel. OBS, numreringen 1–5 är inte vedertagen i andra sammanhang än i denna rapport och är skapad endast i pedagogiskt syfte!

Samtliga åtgärder är väl utförda i enighet med Länsstyrelsens bidragsbeslut. Då samtliga nedre fackfyllningar på huvudbyggnadens södra gavel är nygjorda och noga dokumenterade bör dessa partier i ett jämförande syfte årligen statusundersökas.
