Rapport 2013:34

Ombyggnad för visningsmonter i Norra Strö kyrka

Antikvarisk medverkan, 2013

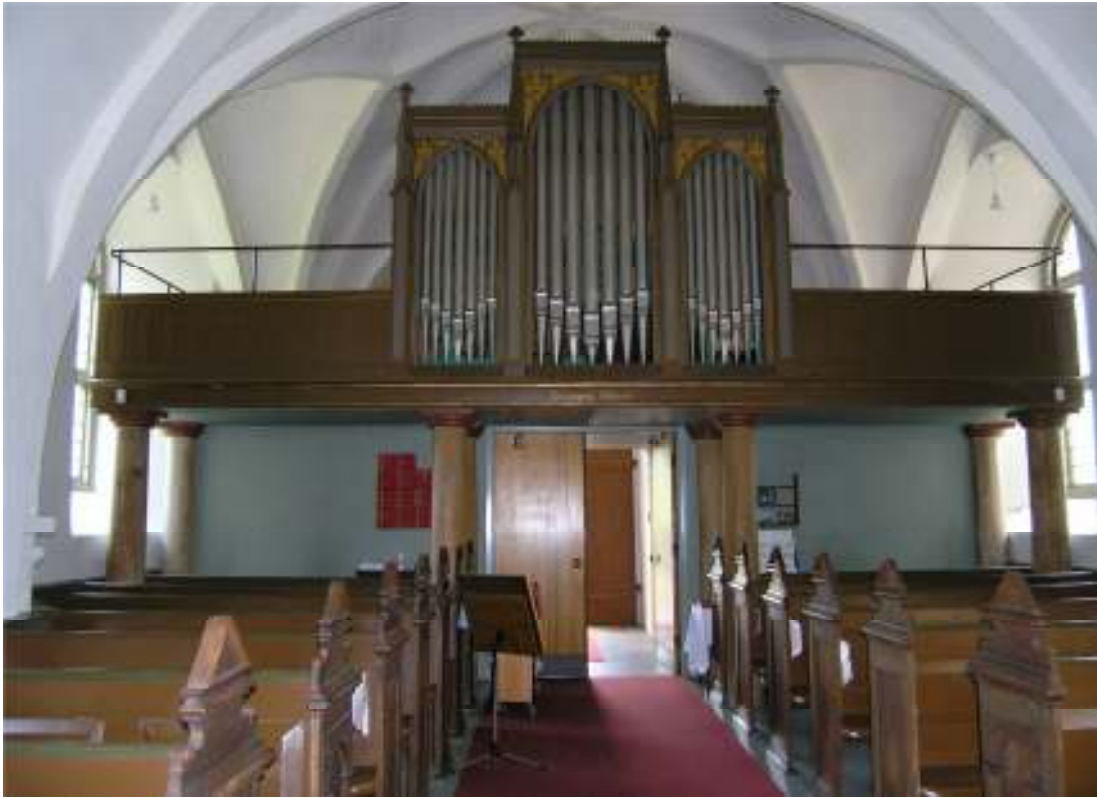
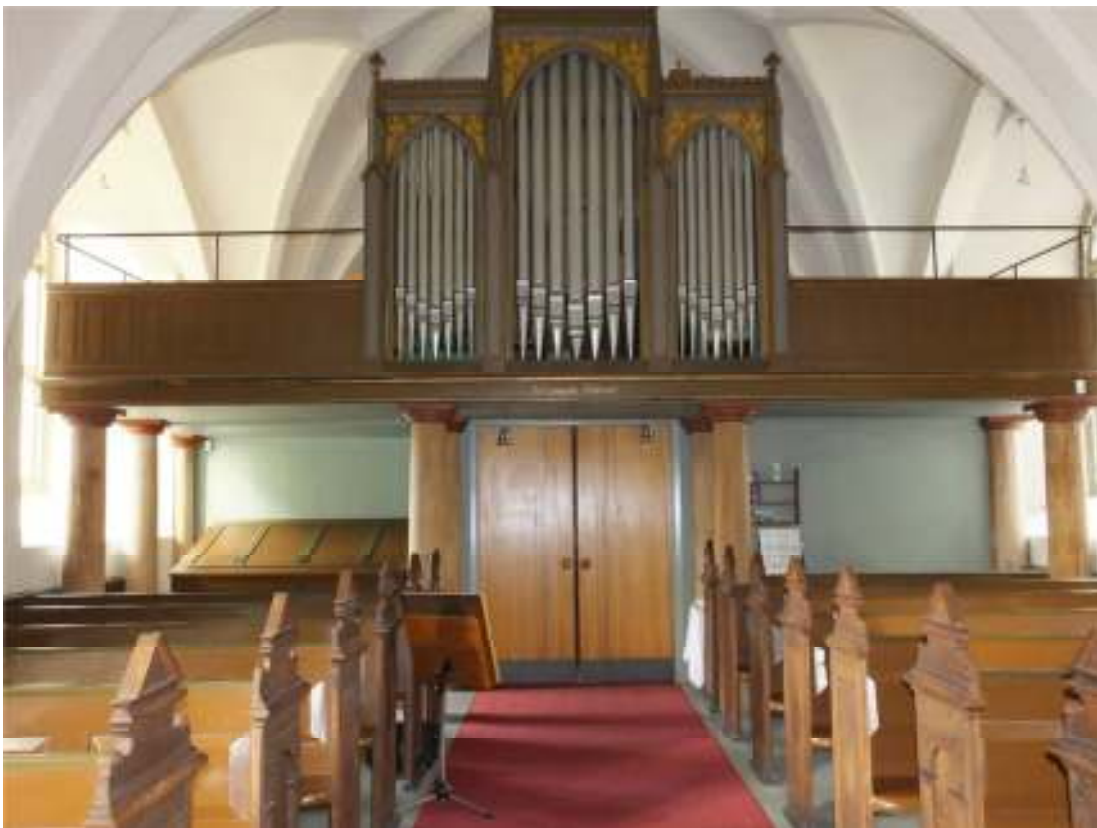
Den övre bilden visar läktarunderbyggnaden från 1948 före åtgärd. Den nedre bilden visar resultatet efter ombyggnaden och med visningsmontern för textilier på plats.

För att skapa utrymme för visningsmontern för textilier har en del av den läktarunderbyggnad som tillkom 1948 rivits. Läktarunderbyggnaden var symmetriskt utförd och tillskapade bl.a. två mindre rum under läktaren. Det södra av dessa två är nu rivet. Rivningen omfattade en enkelt uppförd vägg mot kyrkorummet klädd med målade masonitskivor. En dörr till vapenhuset har satts igen. Den bakre

Väggarna och taket i utrymmet för visningsmontern var målade i en äggskalsfärgad kulör, golvet var ett obehandlat golv av smala brädor. Vägg, tak och golv har nu målats två gånger med linoljegrund och en gång i samma blekgröna kulör som övriga läktarunderbyggnaden, tillblandad efter färgprov av Ottossons färgmakeri. Visningsmontern har målats med linoljefärg från Ottossons. Färgsättningen har utgått från de två kulörerna som finns på bänkinredningen i kyrkan, en brunröd kulör som blandats av 2/3 guldockra och 1/3 bränd umbra, och en grön kulör som blandats på plats av S NCS 6020-G70Y och bränd umbra. Pelarna har skrapats och tvättats med såpa. Kapitälerna har målats med linoljefärg i bränd umbra.

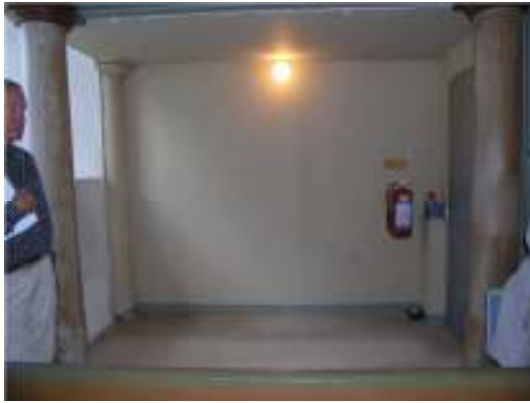
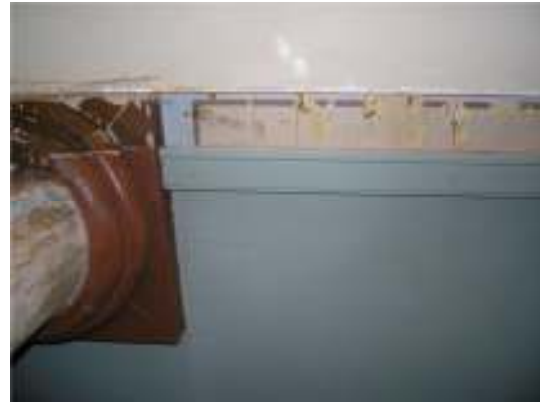
Efter att masonitväggen tagits ner framkom en del äldre måleri i taket och på pelarna som bär upp läktaren. Bilden överst till höger visar dekorativt måleri i taket under läktaren som sannolikt enbart täckts över med masonitskivor vid 1948-års renovering. Notera det underliggande färglagret på kapitälet.

De kolonner som bär upp läktaren har i kyrkorummet vid något tillfälle avlutats. Vid rivningen av läktarunderbyggnadens vägg framkom spår av grön grundfärg vilket stämmer överens med färgsättningen på de marmorerade kolonner som återfinns i tornrummet. Kapitälerna på kolonnerna är idag målade med en rödbrun kulör, samma som bänkinredningen. När intäckta delar av dessa frilades kom en mörkare brun, eventuellt en ek-imitation, fram.

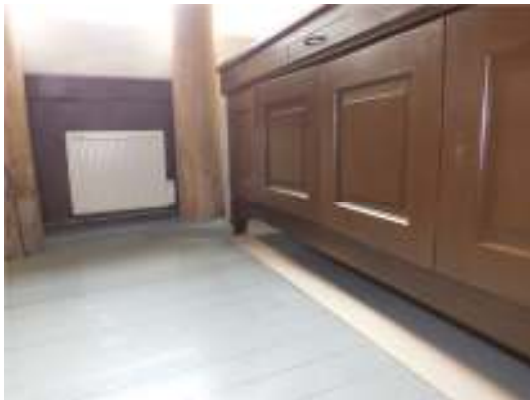
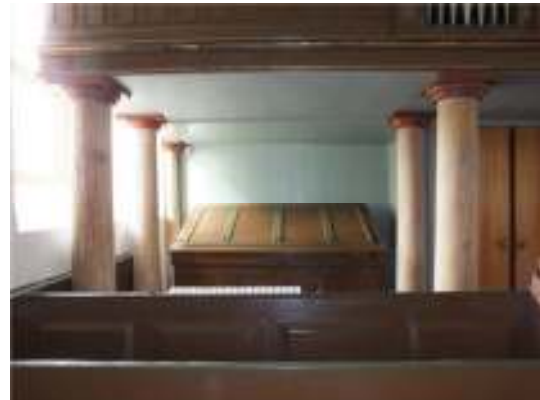
Nederst till vänster fronten på textilskåpet. En ektröskel täcker skarven mellan det äldre golvet i kyrksalen och det mer sentida i den f.d. läktarunderbyggnaden. Bilden till höger visar textilskåpet på plats.

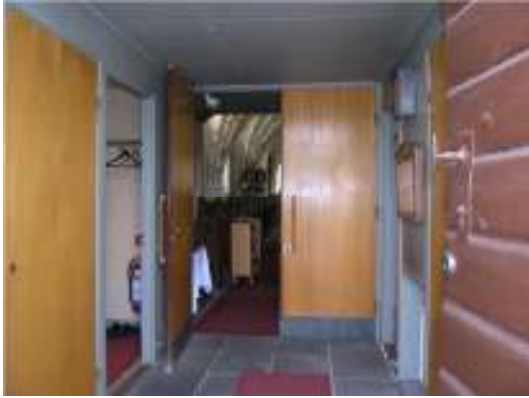
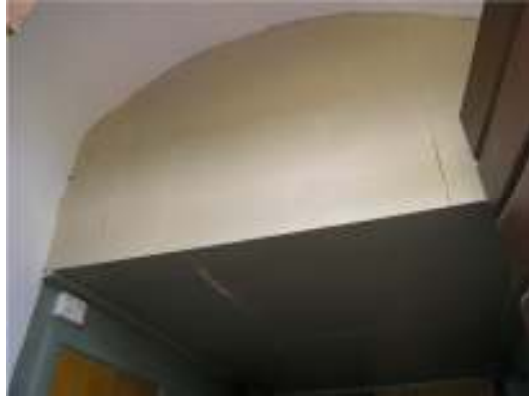
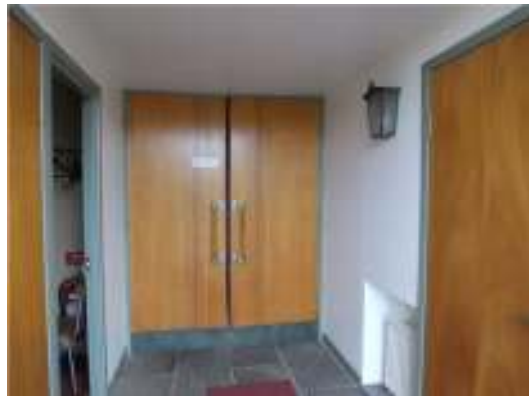
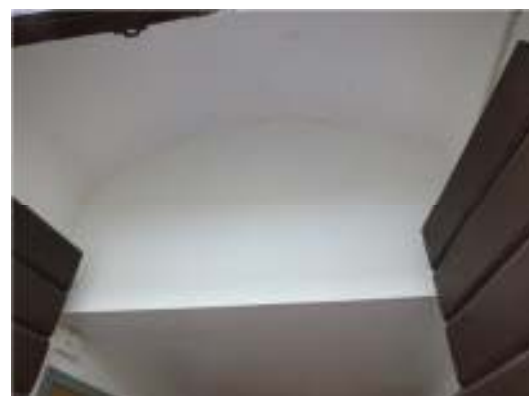
De övre bilderna visar vapenhuset klätt med masonit som var i behov av underhåll. När dörren till det rum som nu rymmer visningsmontern sattes igen kläddes väggar och tak med gips som målades i en äggskalsfärgad kulör. De nedre bilderna visar resultatet.

Åtgärderna har genomförts i dialog med medverkande antikvarie och i enlighet med handlingarna. I de fall frågeställningar uppstått har dessa kommunicerats med länsstyrelsens handläggare. Den största tillkommande åtgärden var att klä väggarna i vapenhuset med gips då bedömningen gjordes att den befintliga masoniten inte utgjorde ett bra underlag för målning.

erbyggnaden i kyrkorummet. Vid ombyggnaden har väggar och tak klätts med 6 mm gipsskivor och sedan målats två gånger med linoljegrund och en gång med vit linoljefärg. Fönstret ovan västporten har också målats med vit (titanzink) linoljefärg. På golv- och dörrlistor har den gröna kulören bibehållits. Dörrarna i vapenhuset har rengjorts och behandlat med Le Tonkinois träolja två gånger.

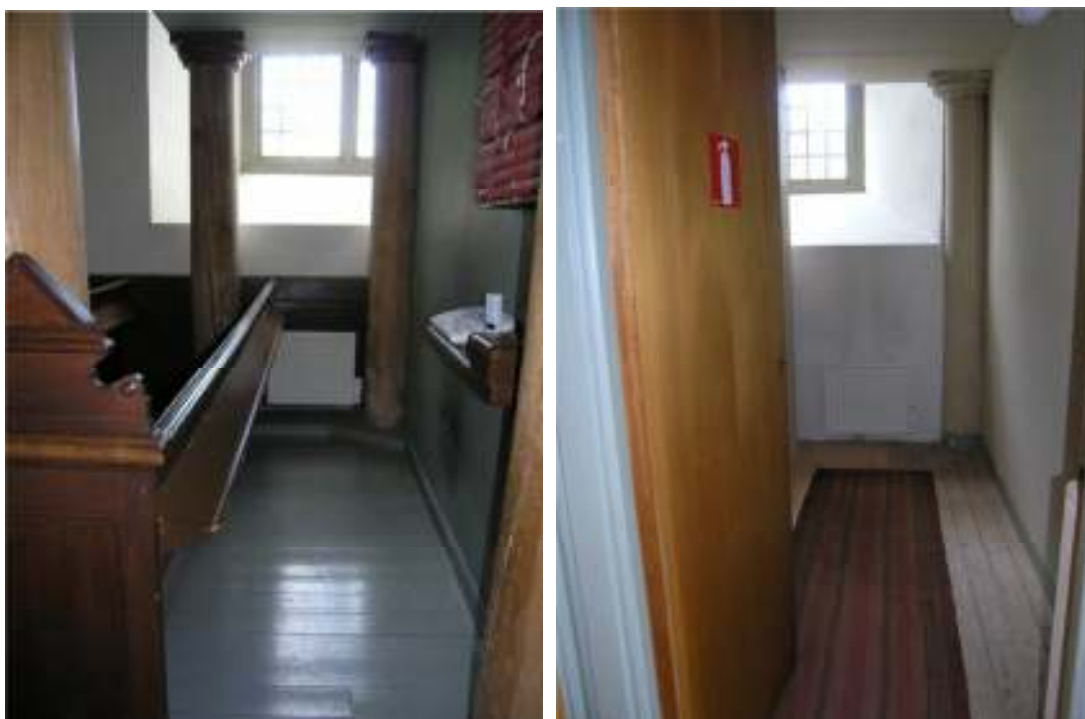
Bilden till vänster visar utrymmet under läktaren före rivning. Bilden till höger visar rummet under läktaren som nu införlivats med kyrksalen. Dörren har satts igen.
