# Långaröds kyrka

## Utvändig restaurering

Antikvarisk medverkan 2013

Rapport 2013:43

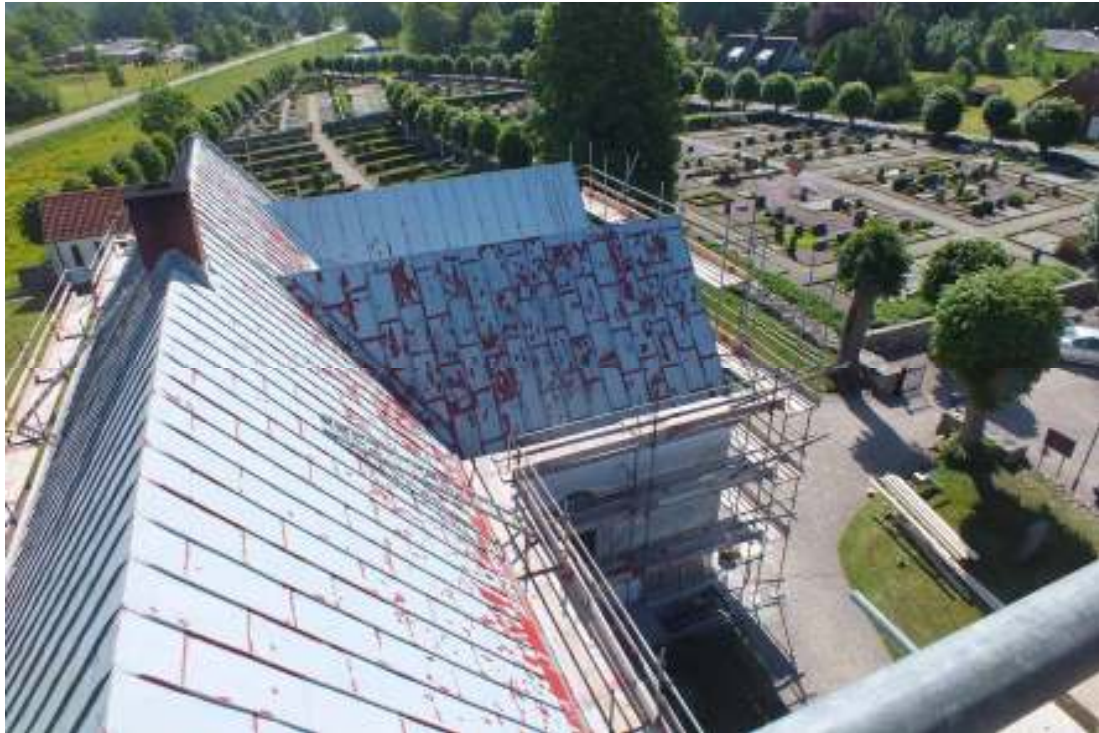
*Kyrkans plåttak under renoveringen, sett från tornet.*

Vid tiden för renoveringen fanns mindre skador i putsen på tornets väst- och söderfasader samt tvärskeppets gavlar. Fasadvärfärgningen mot söder och väster var mer smutsad och vittrad än mot öster och norr. Rostskador fanns på plåtarbeten, främst yttertaken. Taket bestod av ett enkelfalsat plåttak på undertak av brädor. Stuprör var av vitmålad plåtisol. Skador fanns på fönsterglas och blyspröjsar. Ytterdörren mot söder var rötskadad nedtill på dörrbladen. Under en romansk ursprunglig fönsteröppning i kyrkans norra fasad fanns smutsrinningar från fågelträck. Öppningen var inte nätad och fåglar kunde ta sig in på vinden. Nedsmutsning i form av kvistar mm fanns också på murkrönen inne i kyrkan. Över tvärskeppet fanns rötskadat takstolsvirke som behövde åtgärdas.

Plåttaket målades två gånger med Beckers metallfärg i en ljusgrå nyans som stämde väl med den befintliga färgen.

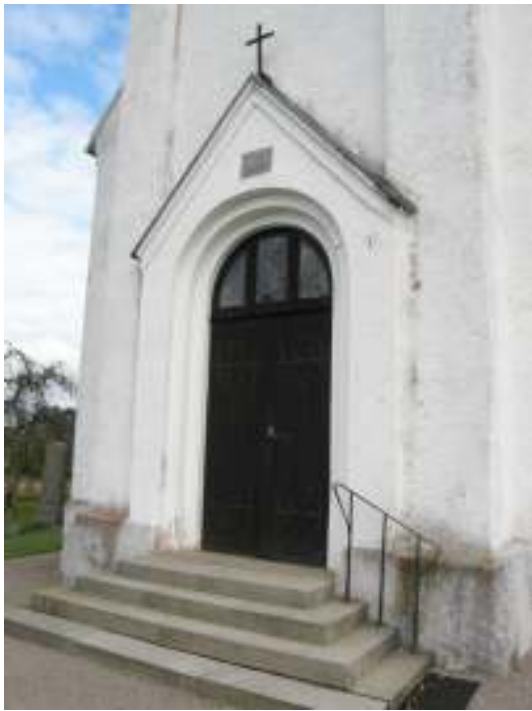
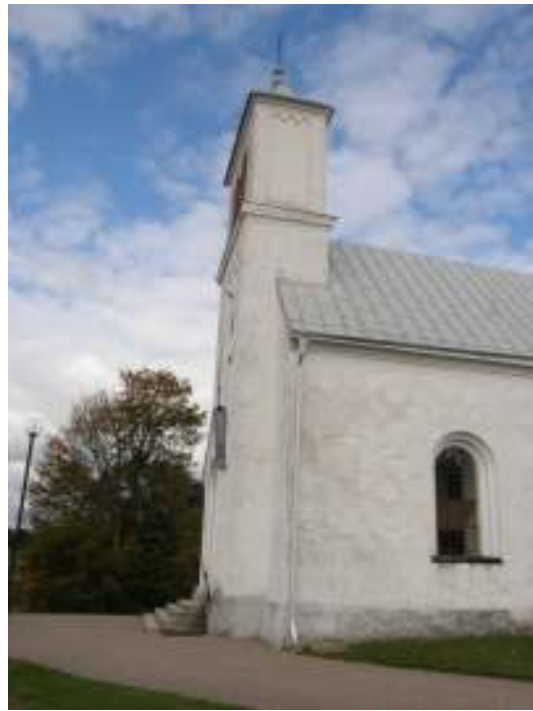
*Västportal och tornets södra sida innan renoveringen.*

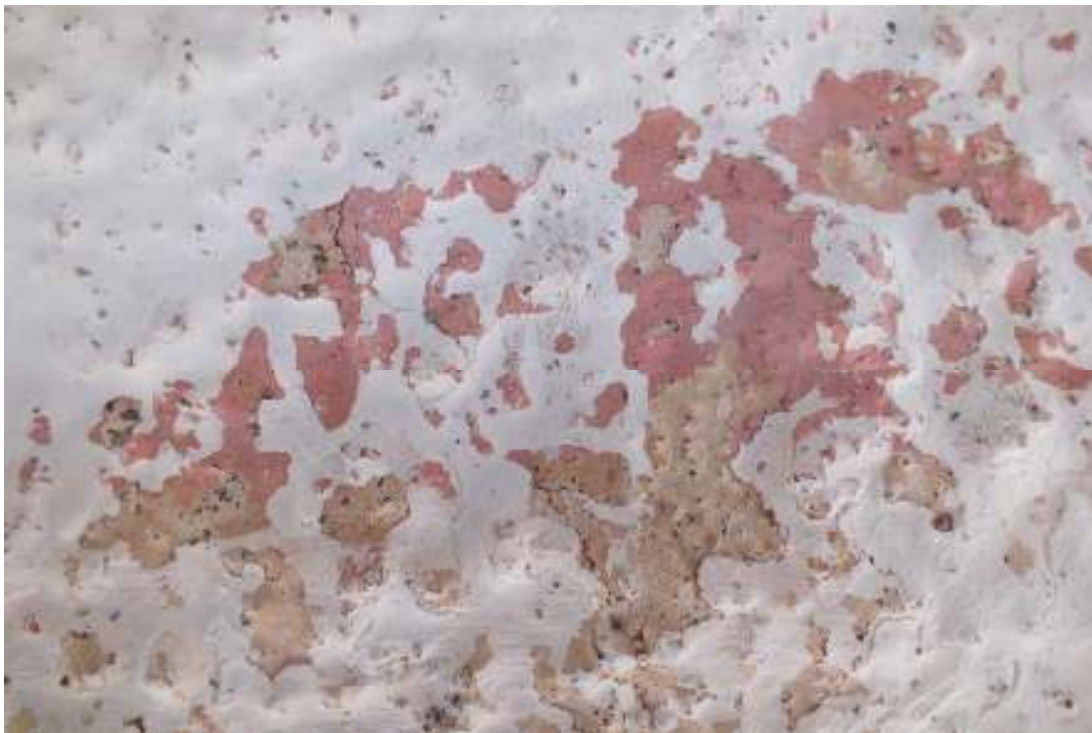
Under kyrkans vita kalkskikt fanns en äldre gulaktig genomfärgad puts med rosa avfärgning på listverk. Den äldre putsen får antas vara från tidigt 1900-tal eller 1800-talet (putsen fanns även på tvärskeppet). Putsen var mycket hård möjligen med inslag av hydrauliskt bruk. Ballasten bestod av naturgrus.

*En äldre beige puts fanns under vitkalkningen. Ovanpå putsen syntes rosa anförningar (på listverk/omfattningar).*

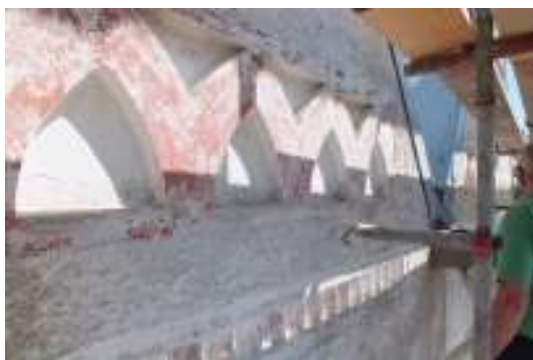
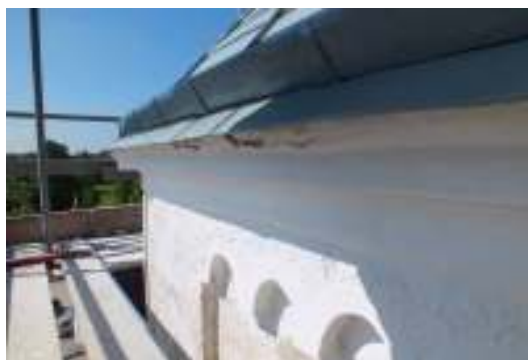
*Färgrester på listverken till tvärskeppet innan ommålning. En del putsskador fanns bland annat vid sockeln och i tornets listverk.*

Fasaderna rengjordes med högtryckstvätt och behandlades mot alger med Grönfri Jape algvättmedel. Putslagning skedde i liten skala cirka 7-8 m<sup>2</sup> främst på södra sidans sockel och en del på tornets listverk. Fasaderna kalkades om.

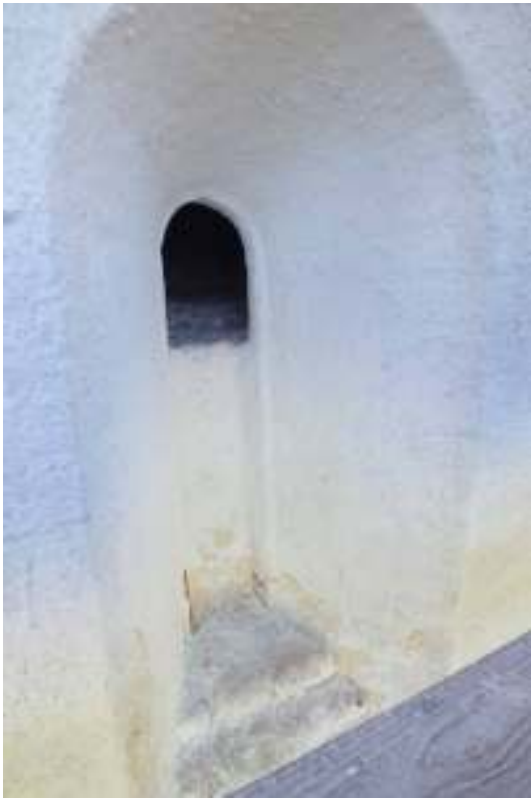
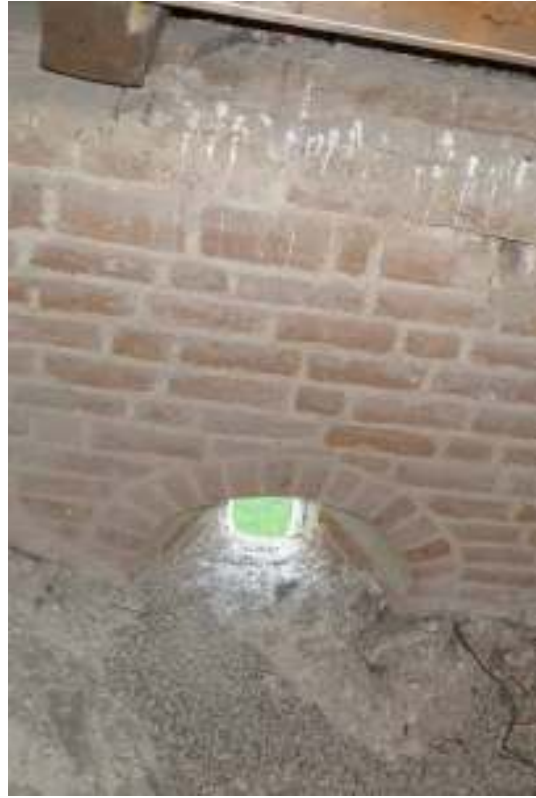
En medeltida fönsteröppning i långhusets norra sida, belägen ovan valven, var öppen och behövde täckas med nät för att hindra fåglar att ta sig in på vinden. Enligt förslag från församlingen skulle en rovfågelsholk placeras innanför öppningen och på så sätt motverka fåglar från att ta sig in på vinden. Åtgärden hade inte utförts vid slutbesiktning.

*Romansk fönsteröppning innan ommålning. Till böger öppningens insida. Innanför öppningen vill man sätta en rovfågelsbolk.*

Den romanska öppningen i norra fasaden skulle enligt förslag täckas med fågelnät för att fåglar inte ska ta sig in på vinden. Det beslöts att denna skulle täckas med en rovfågellåda för tornfalk. Åtgärden hade inte utförts vid slutbesiktning. En tillfällig lösning med en skiva på öppningens insida med mothåll från insidan så att inte fåglarna kan komma in har föreslagits vid muntligt samråd med församlingen angående öppningen.

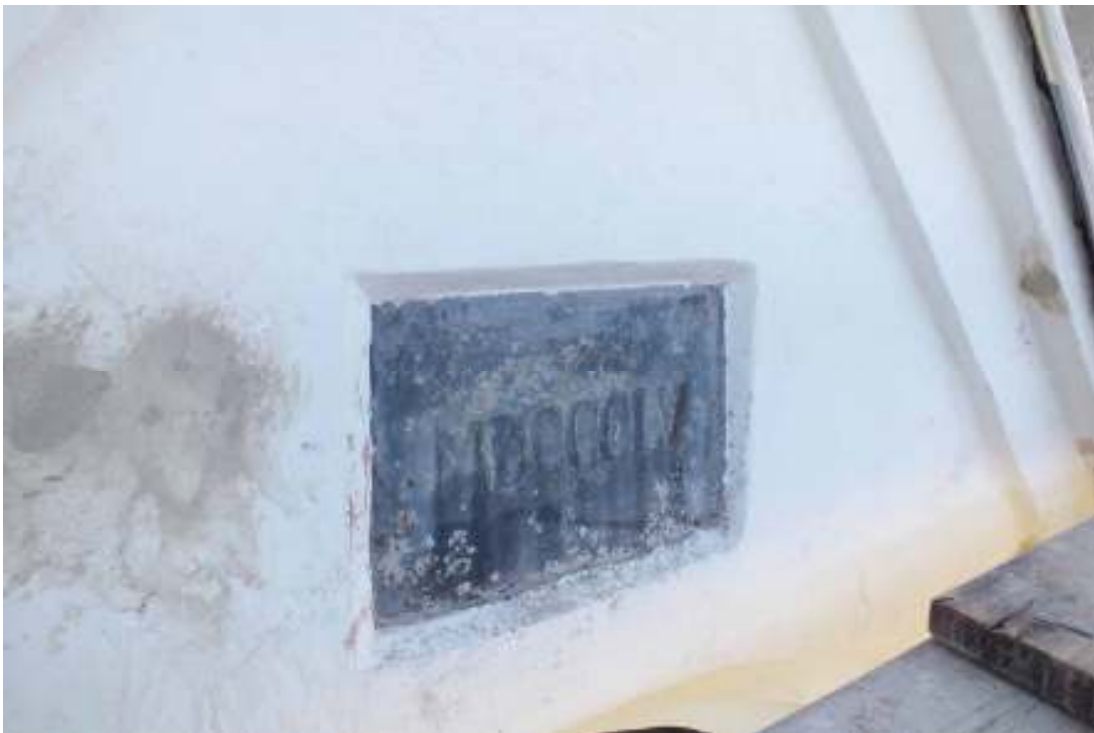
I tornets västra fasad finns en årtalstavla med inskriptionen MDCCCLV (1855). Tavlan är putsad och var avfärgad i nästan svart kulör med text i någon form av metallisk färg. Tavlan målades om i grafitgrått och inskriften förgylldes.

*Årstavla över västportalen målades i grafitgrått och texten fylldes.*

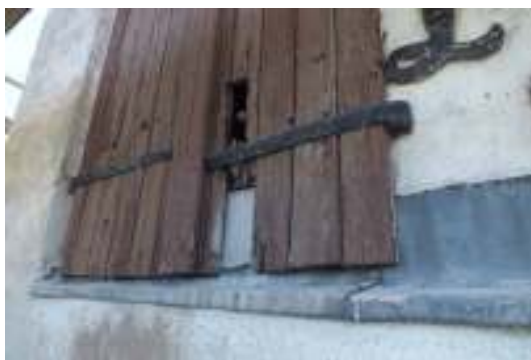
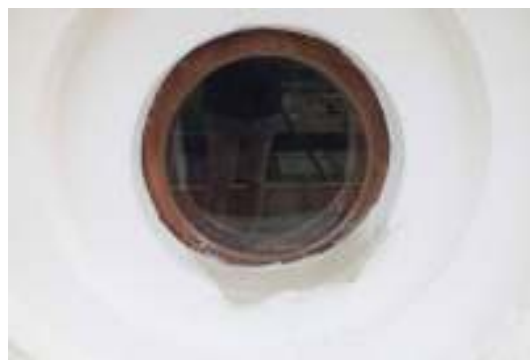
En fönsterbåge till tvärskeppets vind i södra gavelsidan var rötskadad och byttes till lika den befintliga. Galler som satts i fönsteröppningen tolkades som sekundära (vanliga armeringsjärn) och återuppsattes inte.

Ljudluckorna till kyrkan var i dåligt skick. Dessa öppnas utåt då tornutrymmet är mycket litet och upptas till största delen av klockorna. Det beslöts att ljudluckorna skulle bytas i sin helhet. Luckorna utfördes av spåntad fur lika de befintliga och målades i en mörkbrun färg med svartmålade beslag. De mekaniska armarna till ljudluckorna byttes av klockverkstad. En arbetsbrytare monterades till klockutrymmet för ökad säkerhet vid arbete i utrymmet. Vid slutbesiktning anmärktes på att en av ljudluckorna, mot öster, inte slöt tätt. Entreprenören menade att detta beror på att järnstaplarna sitter fel och att det inte går lätt att åtgärda utan stora ingrepp i murarna. Det beslöts att avvakta med åtgärd men att luckan bör hållas under uppsikt för att upptäcka eventuellt läckage.

*Till vänster syns en ljudlucka innan renovering. Till höger syns den nya fönsterkarmen i tvärskeppet*

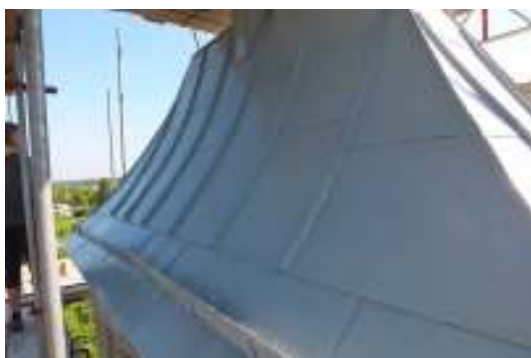
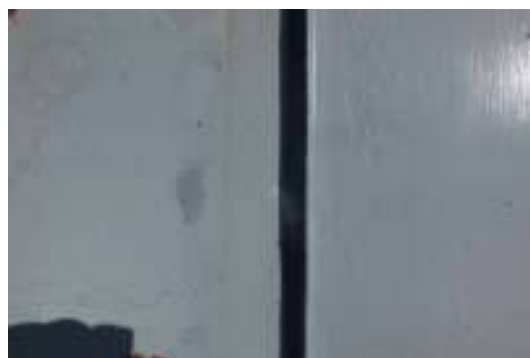
*Torntaket efter målning. Till höger syns den gamla färgen till vänster och ny färg till höger.*

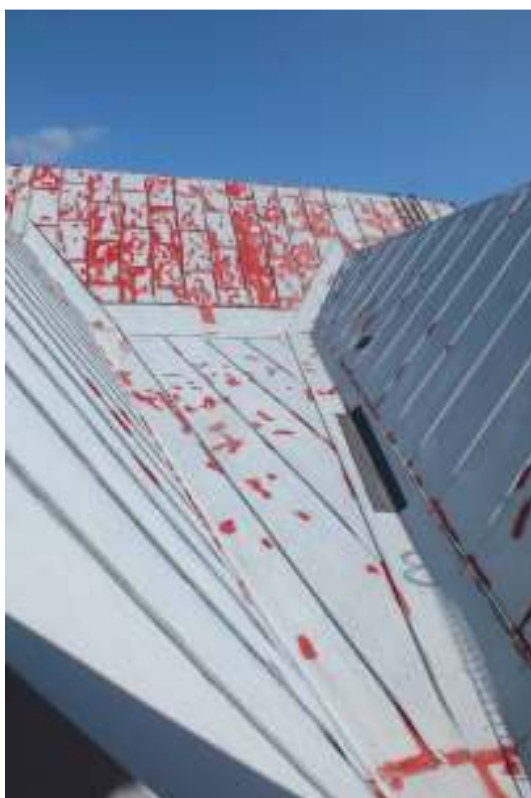
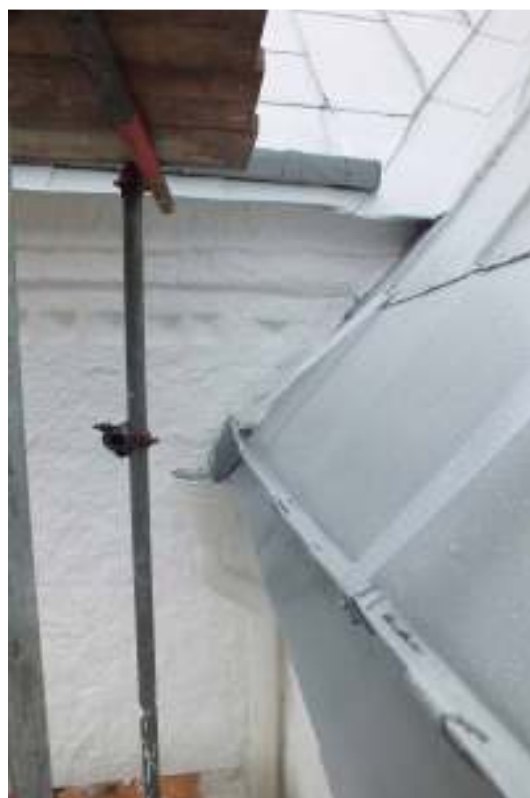
I ränn dalen eller vinkeln mellan tvärskeppets två tak fanns en papprensa klistrad mot östra takets västra takfall samt i den nästan plana ytan mellan takfallen. Orsaken till lagningen var inte känd men troligen har man tagit hål i yttertakets för att kunna täta taket vid den läcka som krävde akut lagning 2010. Lagningen var utförd med kraftig asfaltspapp som klistrats mot underlaget. Lagningen lämnades utan åtgärd då den inte syns från marken och satt bra och bedömdes hålla i minst 30-40 år ännu. Lagningen målades däremot in som övriga takytor.

På tvärskeppets västra takfall hade fotrännorna vikts utåt troligen från tyngd av snömassor. Rännorna rätades upp och en förstärkning gjordes med stag som fästes i falsarna.

*Lagning med asfaltspapp fanns på plåttaket till tvärskeppet. Plåtstag monterades mellan fotrännan och ståndfalsarna för att förstärka rännalen.*

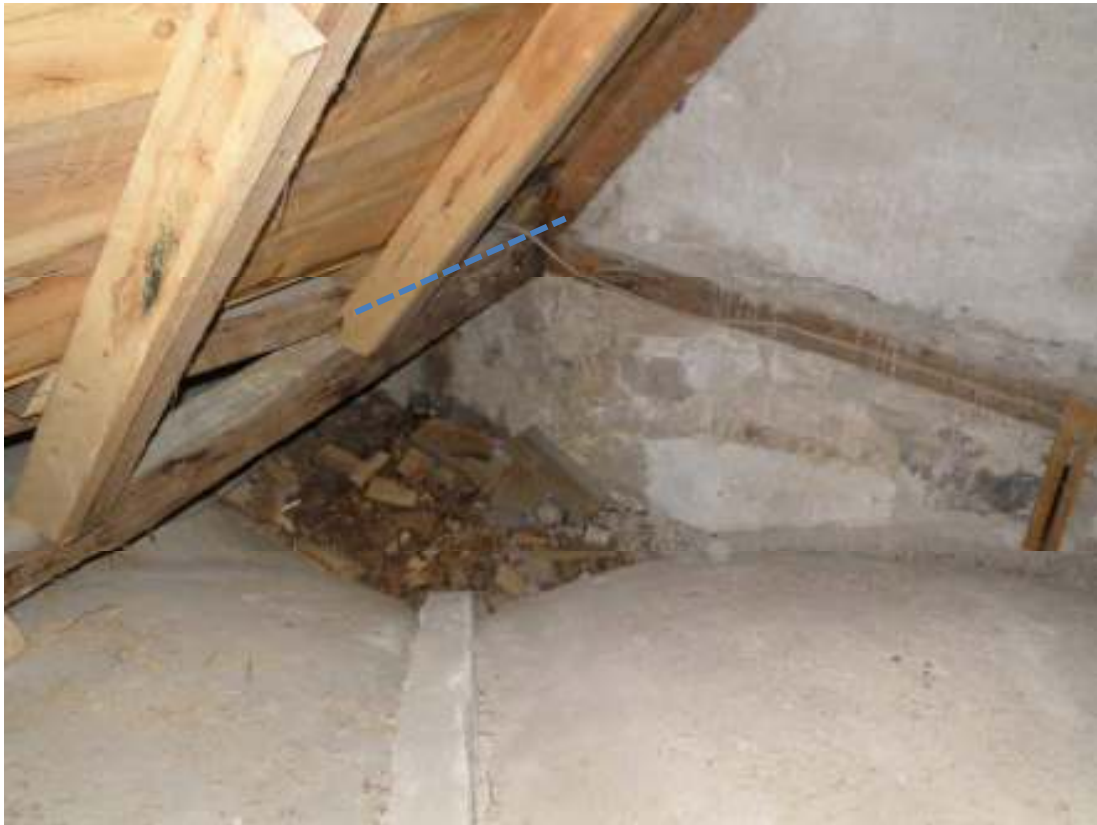
I tvärskeppets västra hälft mot öster fanns en bjälke lagd i nord-sydlig riktning (belägen i vinkeln mellan de två takfallen). Bjälken var angripen av röta från den södra ytterväggen och cirka en meter mot norr. Rötan hade orsakats av en äldre takläcka som numera var åtgärdad. Den rötskadade delen byttes mot nytt virke av fur och skarvades med den befintliga bjälken.

*Streckat parti markerar var den rötskadade bjälken har lagats med nytt virke. Bjälken är belägen under ränn dalen mellan tvärskeppets östra och västra takfall. Bilden visar bjälkändan från väster.*

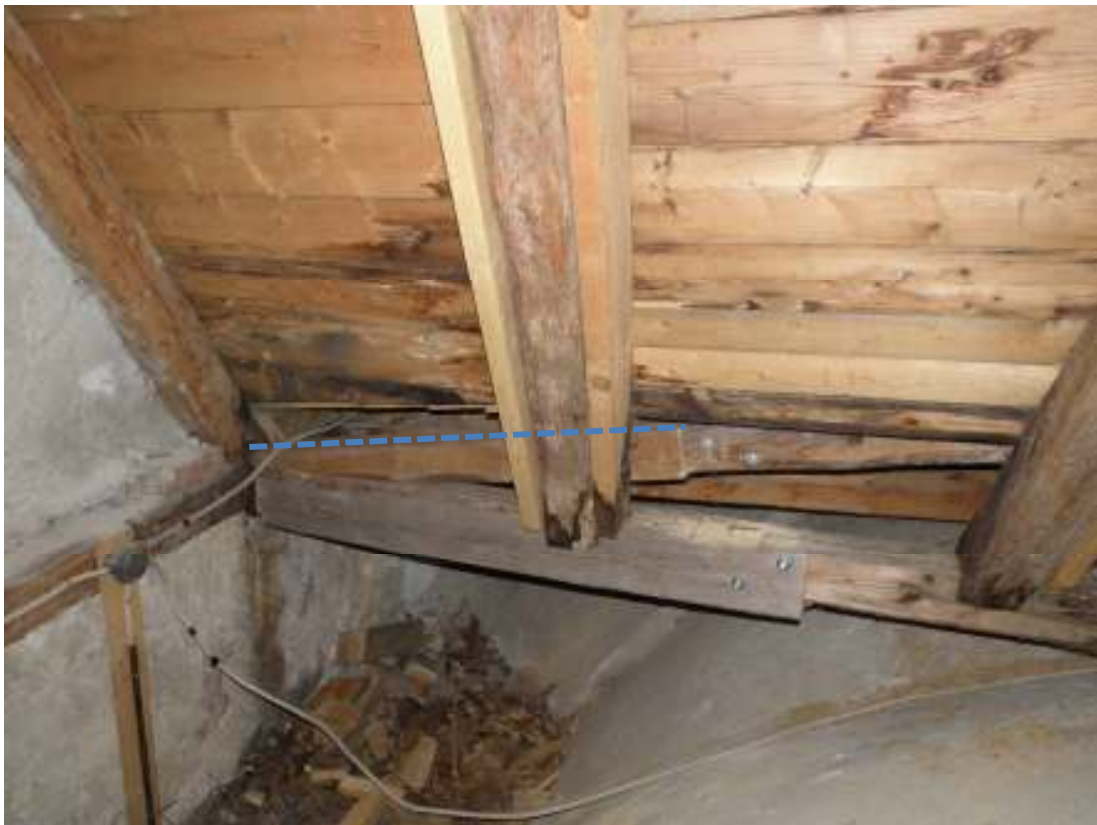
*Samma bjälke från den östra delen.*

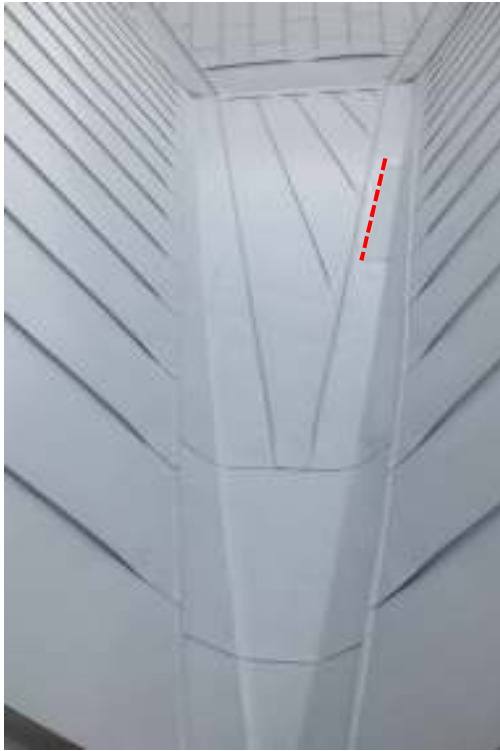
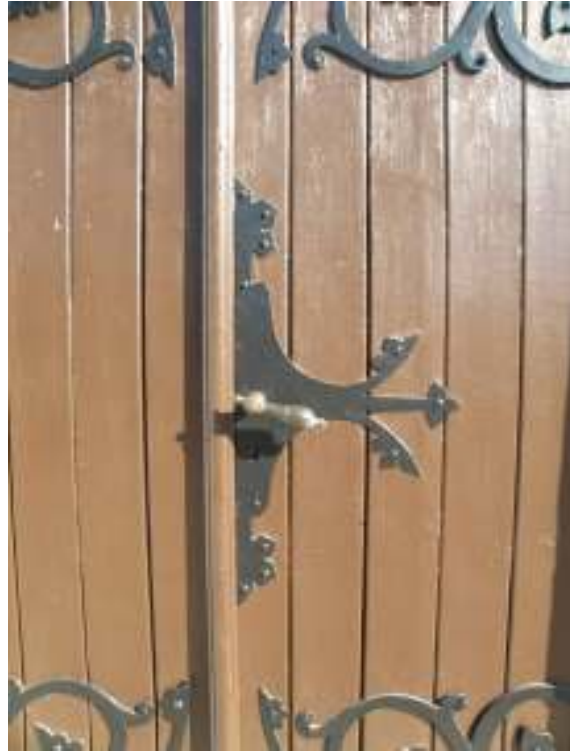
*Rännalen efter ommålning. Streckat parti visar den papplagade delen. Till höger syns kyrkans södra dörr efter ommålning.*

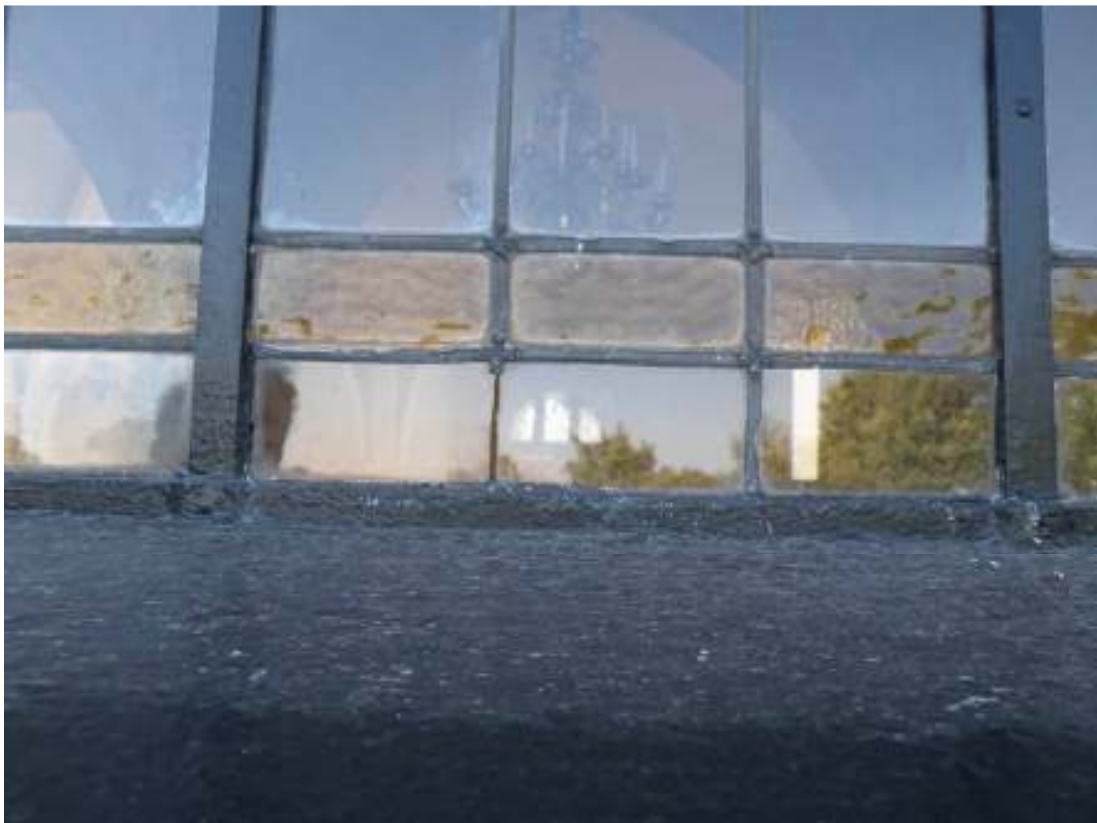
Vid lagning av fönsterglas till kyrkans fönster upplyste Malmö glassliperi och blyfönsterabrik AB församlingen om att fönstren är i mycket dåligt skick. Det saknades blyspröjs på en del ställen. En del sprickor är tätade med silikon och kitt. Alla utom ett stormjärn saknades. Järnstagen mellan blyfönstren var rostiga. Vid närmare syn under slutbesiktningen var alla inblandade eniga om att det

fanns skador på fönstren men rostskadorna bedömdes inte som akuta. Renoveringen bör projekteras inom en snar framtid och föras in i kyrkans vård- och underhållsplan.

*Kyrkans fönster bedömdes inte vara i akut behov av åtgärd. En renovering av fönstret behöver dock planeras in snarast.*

Renovering av kyrkans järnfönster bör utföras inom en snar framtid.
