# Tomelilla Byagård 2013

Antikvarisk medverkan, 2013

Antikvarisk medverkan, 2013  
Tomelilla socken, 1130  
Tomelilla kommun  
Skåne län

## **Tomelilla Byagård 2013**

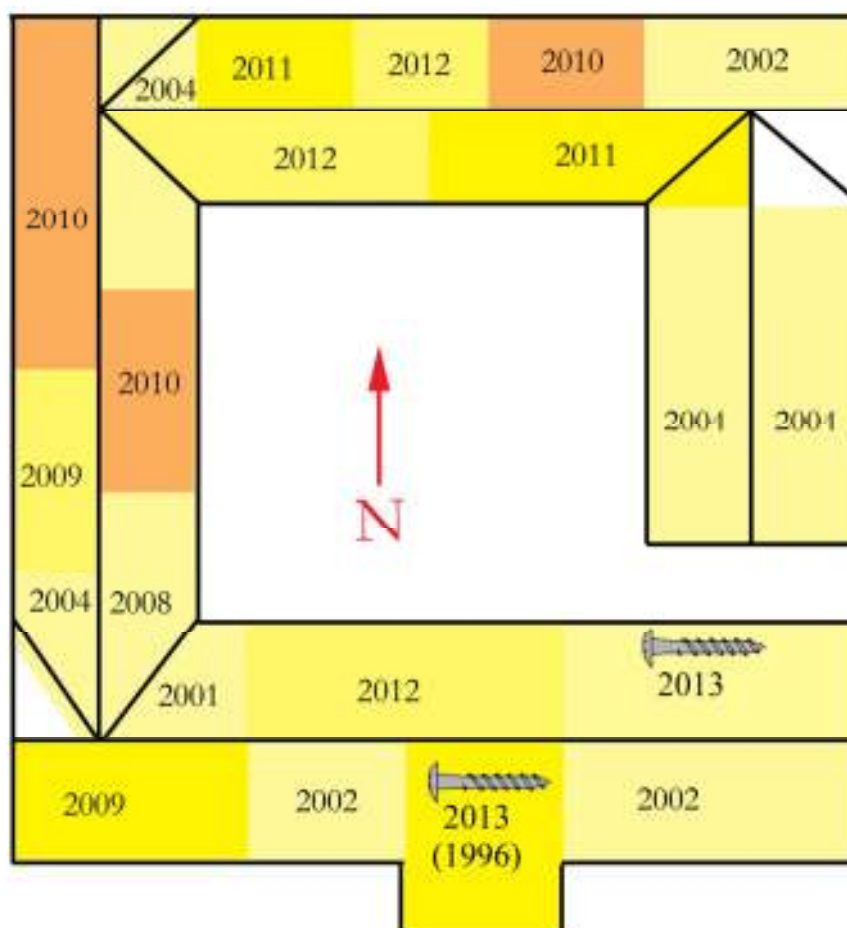
Fig. 1. Plan över utförda takåtgärder. Årtal inom parantes anger när ersatt sti senast omtäcktes. Skruv markerar stjärn som ej längre kan anses som traditionellt lagda, eftersom rafterna bundits med järntråd som skruvats fast i läkterna.

I motsats till vad som angetts i arbetsbeskrivningen (i offert daterad 2012-10-10), där det framgår att nytt takmaterial ska bindas med syrafast tråd mot rafter av hassel, har bindning skett genom att järntråden skruvats mot underliggande läkter. Avvikelsen, som är skedd utan samråd med antikvariskt medverkande, är inte att anses ringa.

Ett sti på boningshuset, norra takfallet längst till öster, samt över bakugnen vid södra takfallet omtäcktes med råghalm odlad på Bläckarps gård, Slimminge (tröskad 3 september 2013). Nya rafters utgjordes av oskalade hasselkäppar, tagna lokalt kring Tomelilla. Bindningen utfördes med rostfri 0,3 mm järntråd, som skruvades fast i läkterna. Detta innebär bl. a. att bindningen inte syns från vinden (se nedan under Avvikelser från arbetshandlingarna). Ryggning skedde med löspresad råghalm. Sju ryggträpar ansågs förbrukade och byttes mot lika befintliga (kvartskluven ek).

I anslutning till omtäckningarna ersattes boningshusets nordöstra vattbräda samt de figursågade vindkivorna på bakugnen, inkl. borrhning av dessa (sågad gran). Hasselrafter stacks igenom hålen, men utförandet har ingen teknisk funktion eftersom rafterna hålls på plats med fastskruvad järntråd.

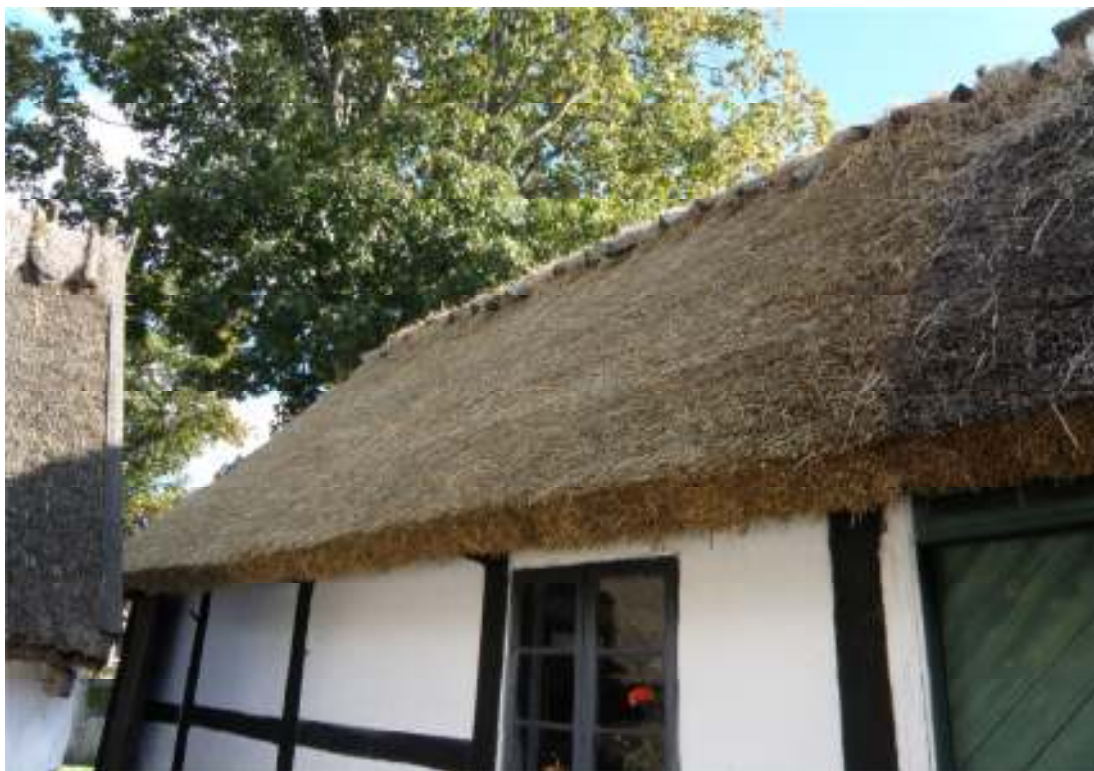
*Fig. 2. Boningshuset efter taktäckningen.*

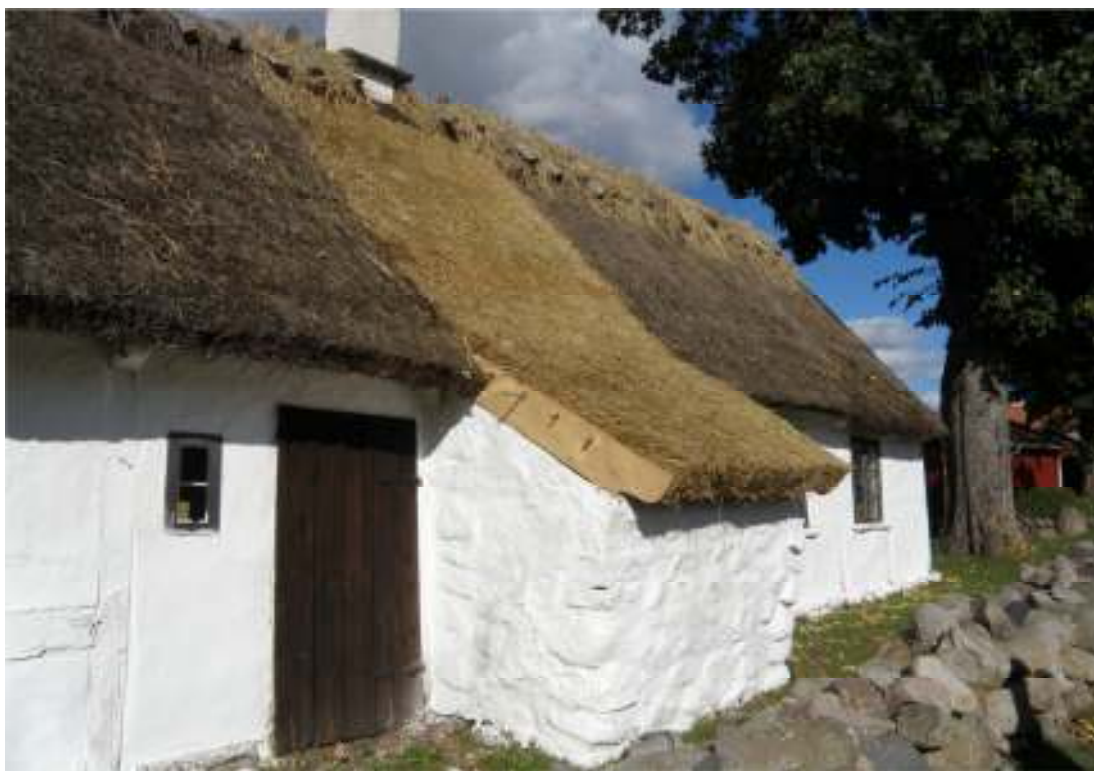
*Fig. 3. Bakugnen efter täckning samt de nytillverkade vindskivorna.*

Vid slutbesiktningen diskuterades skadebilden på den utskjutande bakugnen. På samma ställen återkommande sprickbildning skvallrar om att konstruktionen är instabil, vilket sannolikt kan vara en effekt av dålig grundläggning – bakugnen är nämligen uppbyggd till befintligt omfång efter 1926. Under taket, ca 0,5 meter in mot kupolen, finns en murad tegelvägg som skvallrar om denna byggnation. Mellan tegelväggen och södra ytterväggen finns bara ett tomrum. Det är önskvärt att bakugnens yttre delar genomgår en närmare antikvarisk undersökning, både vad avser befintlig konstruktion och arkivmaterial. På sikt skulle eventuellt en återgång till ursprungliga bakugnsmått kunna gynna konstruktionen.

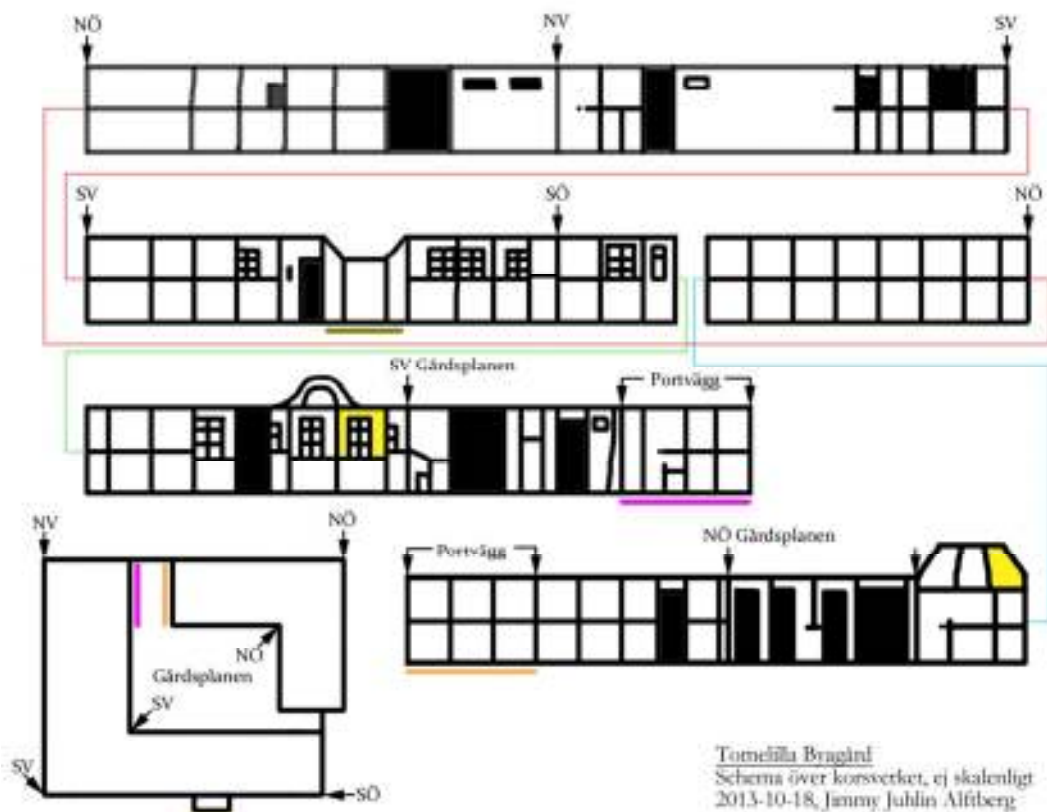
Fackfyllningarna har under årets arbeten omputsats på två ställen: på boningshusets västra del, mot gården, och på östra längans södra gavel (se fig. 4).

Fig. 4. Fasadplan över Tomelilla byagård. Omputsade/ restaurerade fackfyllningar 2013 markerade med gult.

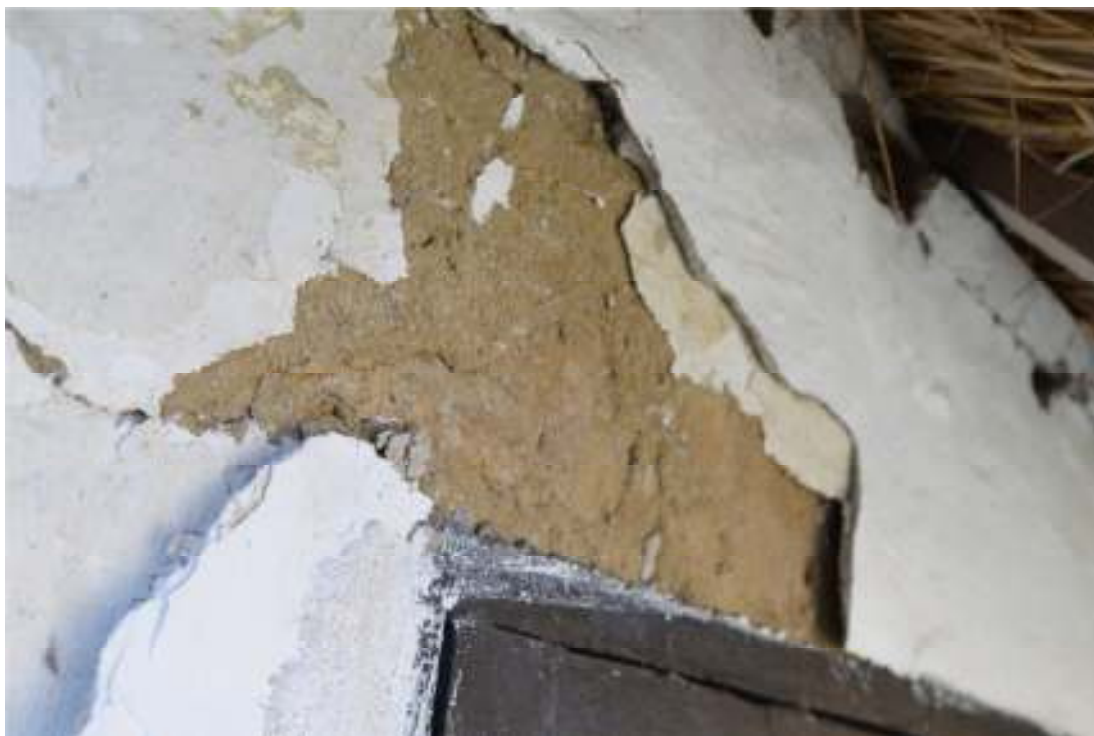
De fackfyllningar som är behäftade med cementhaltigt putsbruk har en omfattande sprickbildning – eftersom den hårda putsen inte fäster mot det mjukare underlaget, vilket i huvudsak består av lersten och lerklina i olika utföranden. Om dessa "fellagade" fackfyllningar inte monteras bort under kontrollerade former kommer de att falla ut av sig själva, och därmed alstra en ännu större skadebild eftersom onödigt mycket originalmaterial dras med i fallen. Dessutom tränger det under hösten in stora mängder vatten i sprickorna, vilket i sin tur får väggarna att frostspränga vintertid. Därutöver utsätts bakomliggande trä, t.ex. lerstakar och timra, för onödigt stort slitage.

*Fig. 5. Skada på boningshuset (sprucken sentida cementputs).*

På boningshuset togs sentida cementputs bort, varvid ett äldre ytskikt blottades (lerputs på lersten). Den underliggande putsen befanns vara i gott skick, varför endast kompletteringslagningar krävdes.

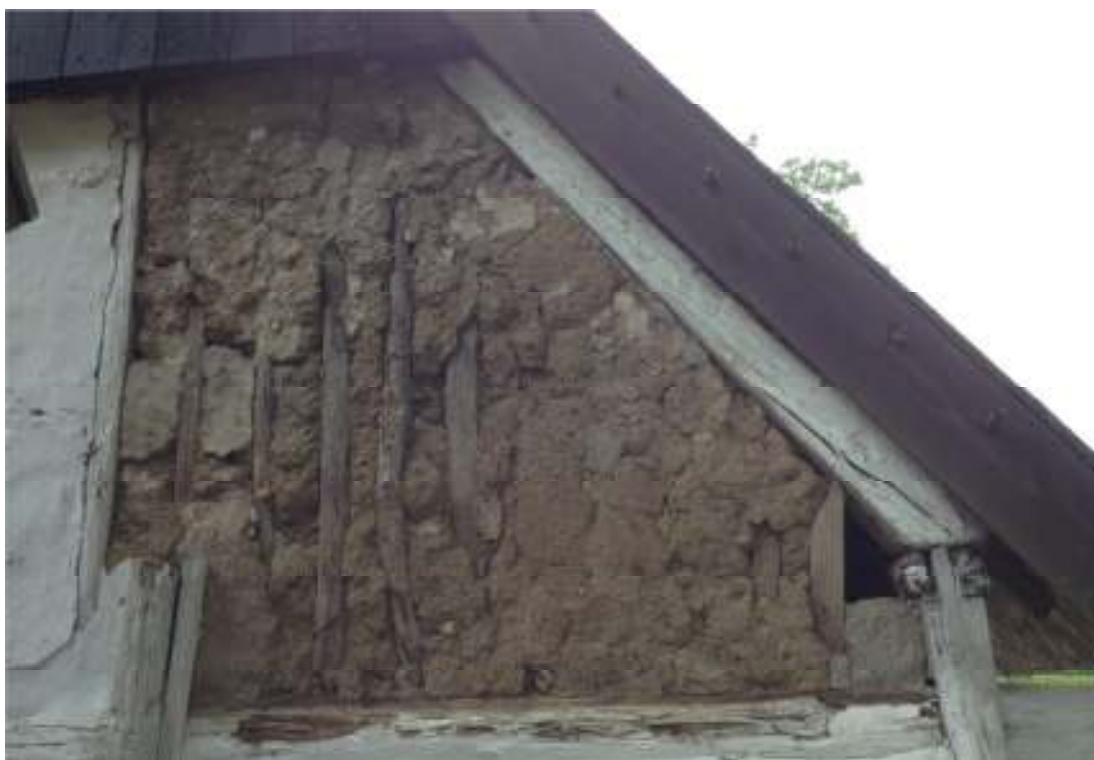
På östra längan togs sentida cementputs bort intill befintliga stakar (fig. 6). Stakarna saknade halmflätning, vilket bl. a. finns på gårdens sydvästra parti. Den äldre leran var sparsamt armerad med hackad halm och hade grov balast. Ny putslera blandades av den nedtagna leran samt av mjukgjorda lerstenar, vilka finns lagrade på gården. Som ny armering tillsattes lite hackad råghalm.

*Fig. 6. Östra längans södra gavelröste, cementputsen borttagen.*

Samtlig ny lerputs komprimerades med snut (traditionell skånsk konkav putsbräda av trä) samt efterkomprimerades när den påfallande feta leran uppvisade förväntad och naturlig sprickbildning. Bägge fackfyllningarna vittades efter arbetet med ren kalkmjölk.

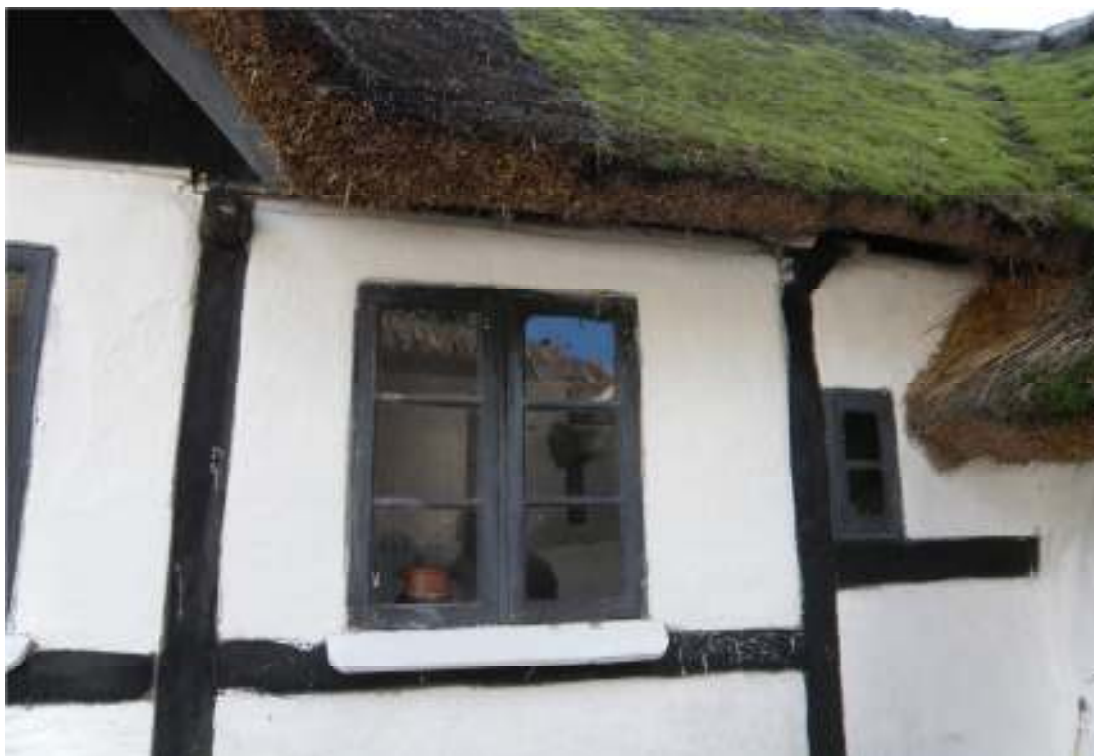
*Fig. 7. Boningshuset efter arbetet.*

Vid slutbesiktningen av boningshusets omputsade fackfyllning gjordes iakttagelsen att det under takfoten saknades traditionellt ”avajstrarä”. Vid en närmare besiktning – och jämförelse med partiet öster om ingångsdörren – uppkom miss-tankar om att boningshuset kan ha blivit om- eller tillbyggt och alls inte är en byggnad som är uppförd på en och samma gång. Vidare undersökningar har ej genomförts varför noterade detaljer så länge ska ses som ren observanda.

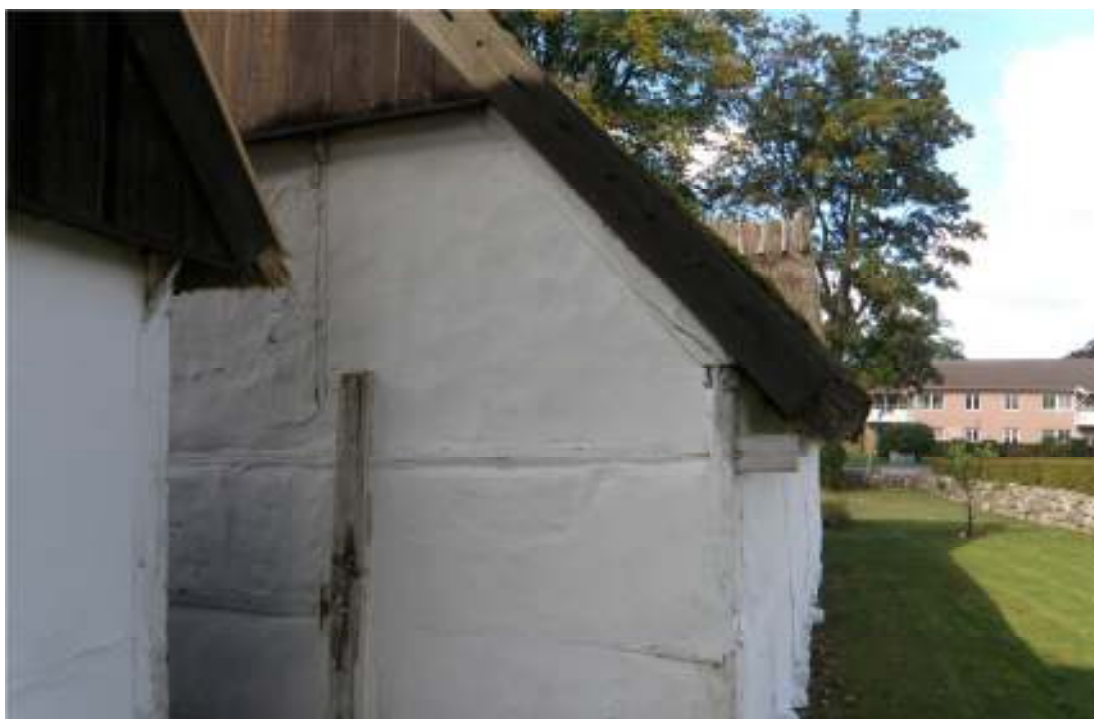
*Fig. 8. Östra längan efter arbetet.*

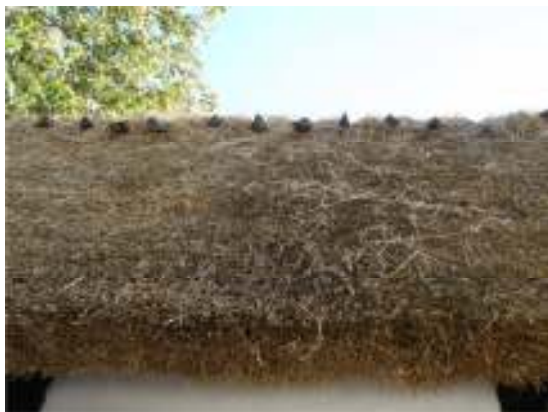
Förutom att utförandet vid årets taktäckningsinsats bröt den långa traditionen av traditionell stråtaksbindning, gav de två täckta stien vid slutbesiktningen ett tämligen ”hafsigt” och osnyggt intryck. Dessutom låg mycket lös halm kvar på takfallen och mindre rester efter en gul plastkass hade slunkit med i bindningen. Vissa halmstrån befanns även vara inbundna bak-och-fram, dvs. med toppändan utåt.

Fig. 9. Lös halm på boningshuset.

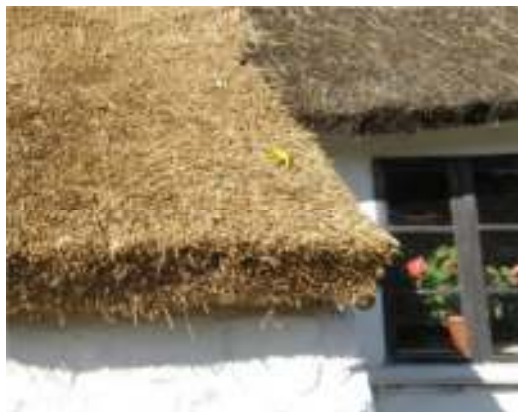
Fig. 10. Lös halm och plastbit på bakugnen.
