Rapport 2013:2

# Brösarps station

## - omläggning av tak

Antikvarisk medverkan, 2012  
Ravlunda socken, 1105  
Simrishamns kommun  
Skåne län

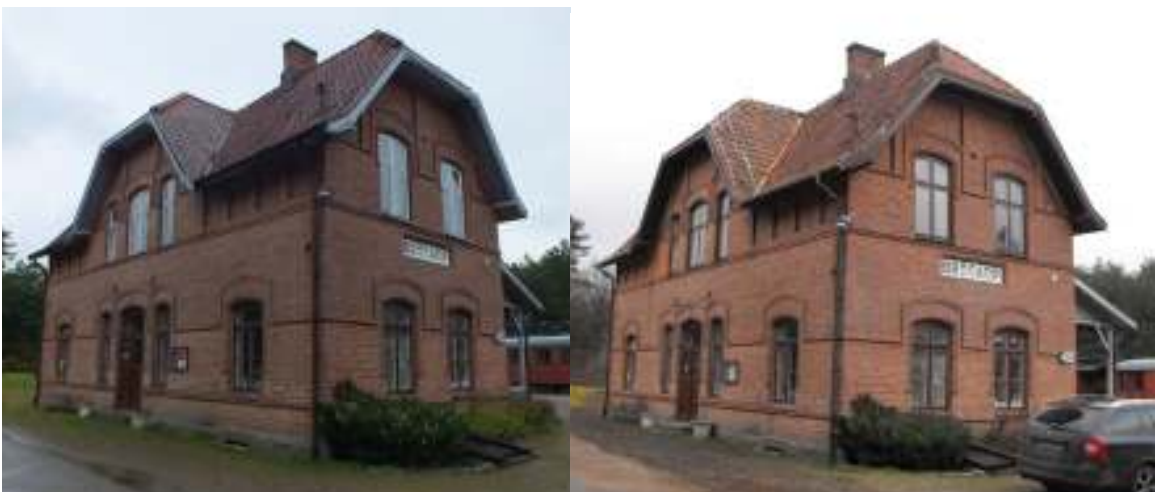
*Stationsbyggnadens västra takfall, med frontonen, före och efter takrestaurering-*

Taket var enligt äldre foton pappklätt men belades med enkupiga tegelpannor senast 1941. Takpannorna lades då på bärläkt utan ett underlag av ströläkt. När tegeltaket nu lades om togs den underliggande pappen bort tillsammans med bärläkten.

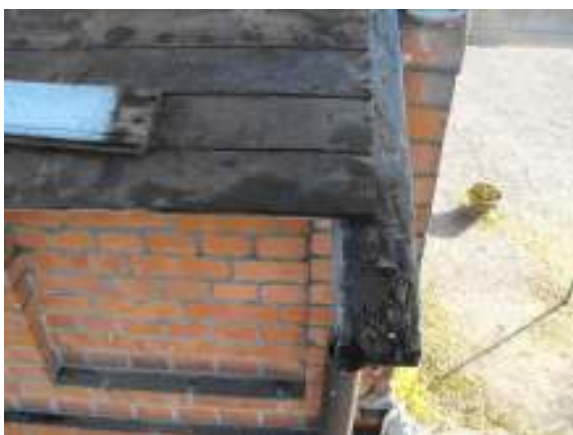
*Rötskadad takfotskonsol i sydvästra hörnet.*

Efter rivningen av den gamla takbeklädnaden kunde underbrädningen besiktigas. Man kunde då iaktta att det vid ett tidigare tillfälle lagats i med nya brädor. Underbrädningen var i så gott skick att inget av virket behövde bytas. Även taksparrarnas virke var i god kondition på den här sidan av taket. Däremot var några av takfotsbrädorna rötskadade tillsammans med delar av vindskivorna, den södra utstickande takbjälken vid frontonens taksprång och några av takfotskonsolerna.

Vid byte av takfotsbrädorna togs ny pärlspontspanel fram i likt befintlig dimension. Takbjälken och de takfotskonsoler som behövde bytas fogades samman halvt i halvt med originaltimret.

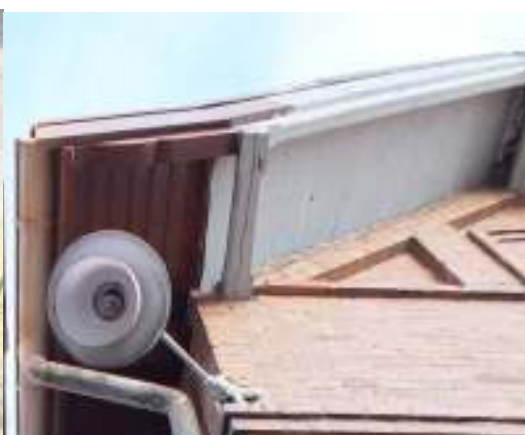
*Samma börn som åtgärdats om målat i brun kulör.*

Trädetaljerna är målade med Flüggers alkydoljefärg, av sorten 99 classic. Den befintliga vita kulören ersattes med en brun kulör, NCS S7020-Y60R. (Vilket är den äldre färgsättning som togs fram vid en undersökning 2009.)

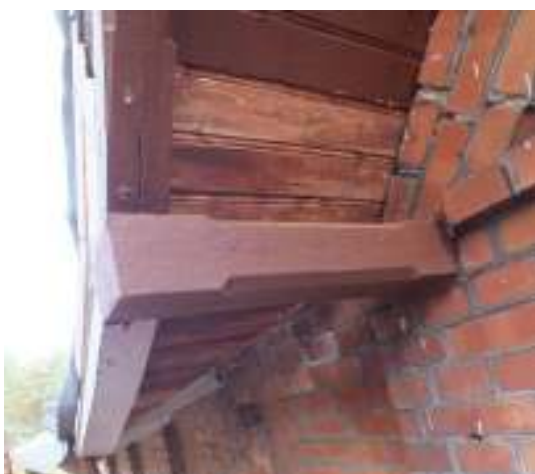
*Nya brädor med ursprunglig pärlspontsprofil.*

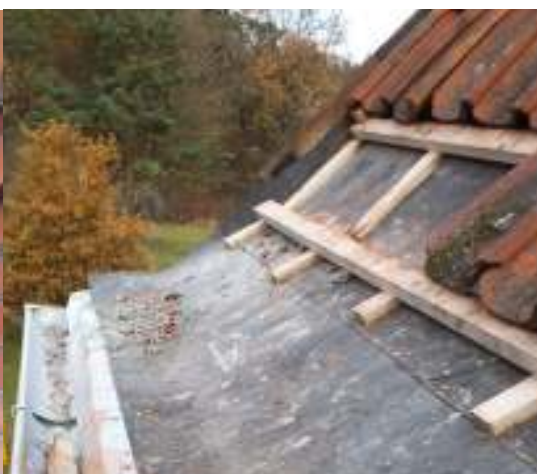
*Takföt med kilformad bräda under papp och takplåt.*

Ny papp av märket Icopal Yap 2200 med klisterkant har lagts på underbrädningen, följt av ströläkt och bärläkt. Vid takfoten är takfallet något vinklat och får därav en konkav form. I och med att det tidigare funnits en bärläkt på högkant vid takfotens ände har det samlats vatten där, vilket orsakat att takfotsbrädorna blivit rötskadade. Troligen är lösningen en följd av att taket från början är konstruerat för att kläs med papp och inte tegel. Som preventiv åtgärd sågades därför en kilformad bräda till för att fästas vid takfoten. I och med att en kilformade brädan bygger på höjden vid takfoten har man inte låtit ströläkten gå ända ner till kanten utan den slutar strax efter vinkeln. På den kilformade brädan ligger en takfotsplåt, se bild nedan, som leder vatten ner i hängrännan. Takpappen överlappar sedan takfotsplåten. I ränn dalen ligger först en plåt underst som överlappar av takpappen. Ovanpå denna har en övre plåt monterats som är bockad så att den ligger ovanpå både strö- och bärläkt. Tidigare låg endast en plåt i ränn dalen. Nya hängrännor och krokar till dessa är monterade vid takfoten. De är av märket Lindab, 12,6 cm breda och fabrikslackerade i vitt.

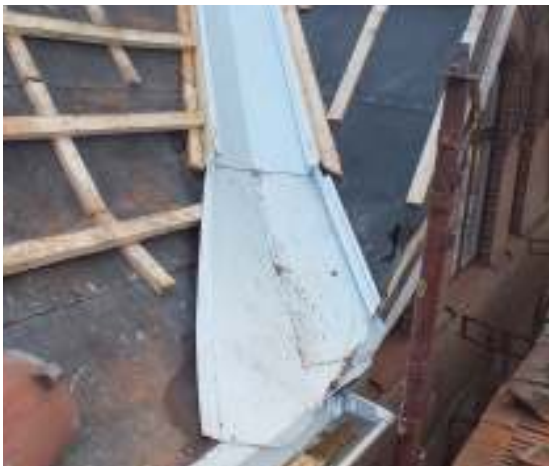
Ränn dalens plåt och avslutning mot hängrännan.

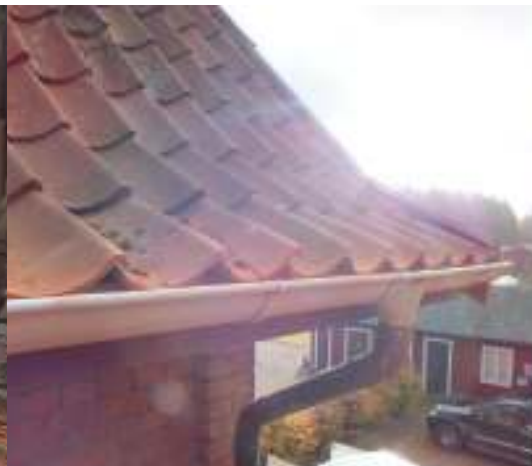
Ny hängränna, färdigmålad vid inköp.

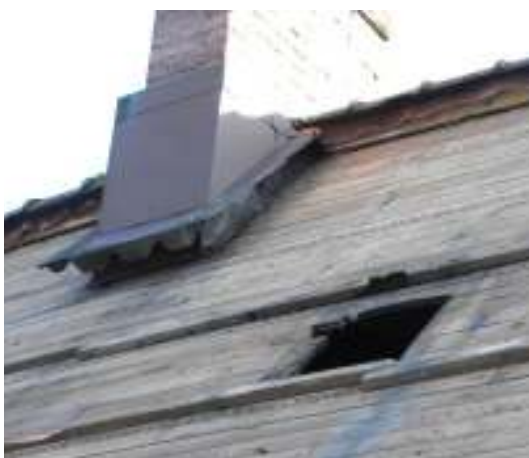
*Hål för taklucka intill skorsten.*

På den västra sidans takfall av sadeltaket fanns ett hål i underbrädningen som synes varit en tidigare taklucka. Troligen användes den av sotaren för sotning av den södra skorstenen. De äldre fotografier som finns på stationshuset visar endast den östra sidan mot järnvägen, vilket räknas som stationens framsida. Ett gjutjärnsrör går ut genom takfallet i sydvästra hörnet, med ett böjt rör som avslutning uppåt – som troligen är för luftning av avloppet. Eftersom det syntes att man redan i ett tidigare skede bytt en del brädor i underbrädningen var det inte den

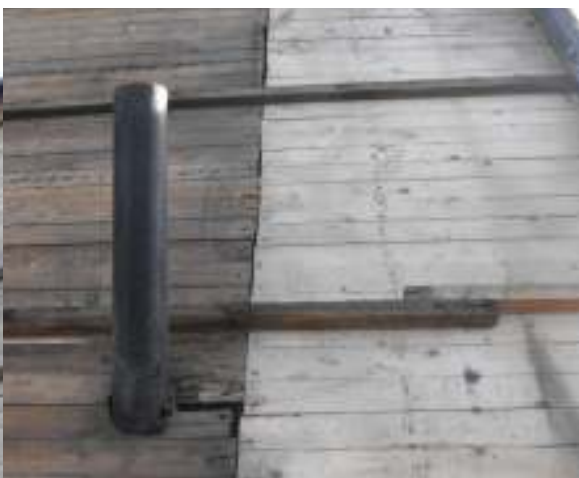
*Tidigare lagning av underbrädning vid taksprång.*

ursprungliga pappen som man nu tog bort, utan den byttes troligen redan när man lade på tegeltäckningen kring 1940. Det var på de mest utsatta ställen virket hade bytts ut, dvs. vid takutsprång och takfot.
