Västra Hoby kyrka

- tillgänglighetsanpassning av entré

Antikvarisk medverkan 2013

Rapport 2013:7

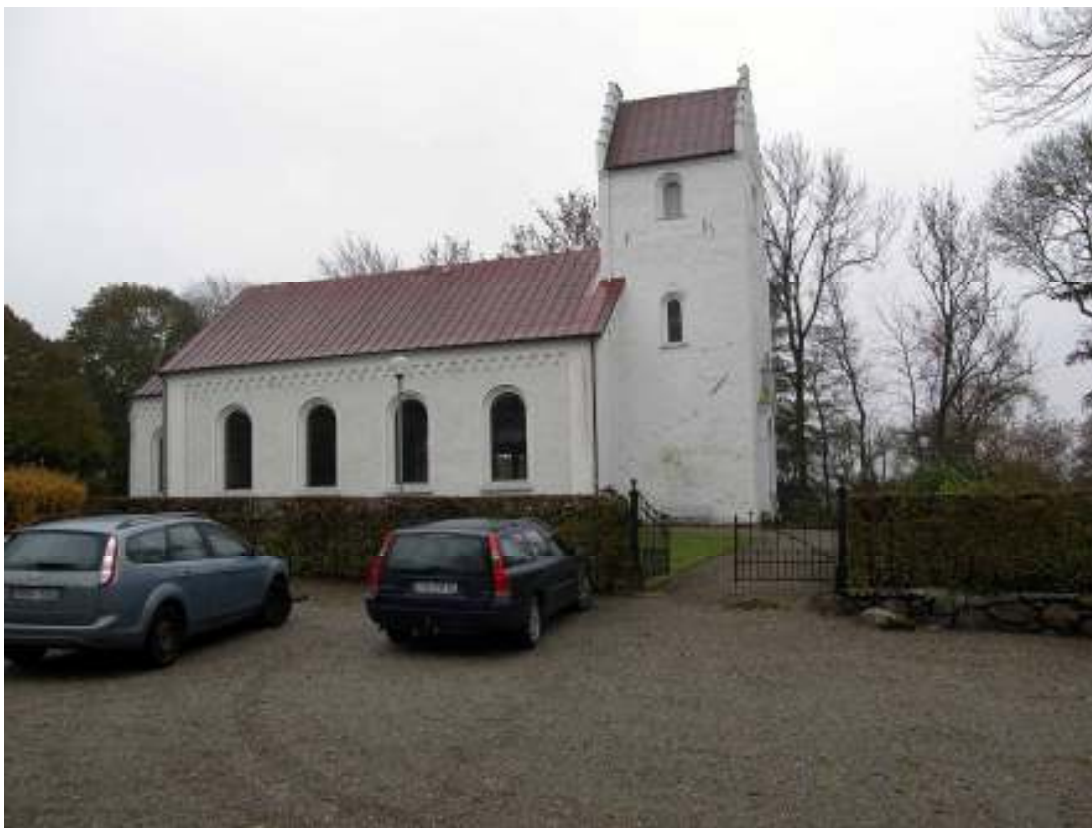
Västra Hoby kyrka sedd från norr före utförda åtgärder.

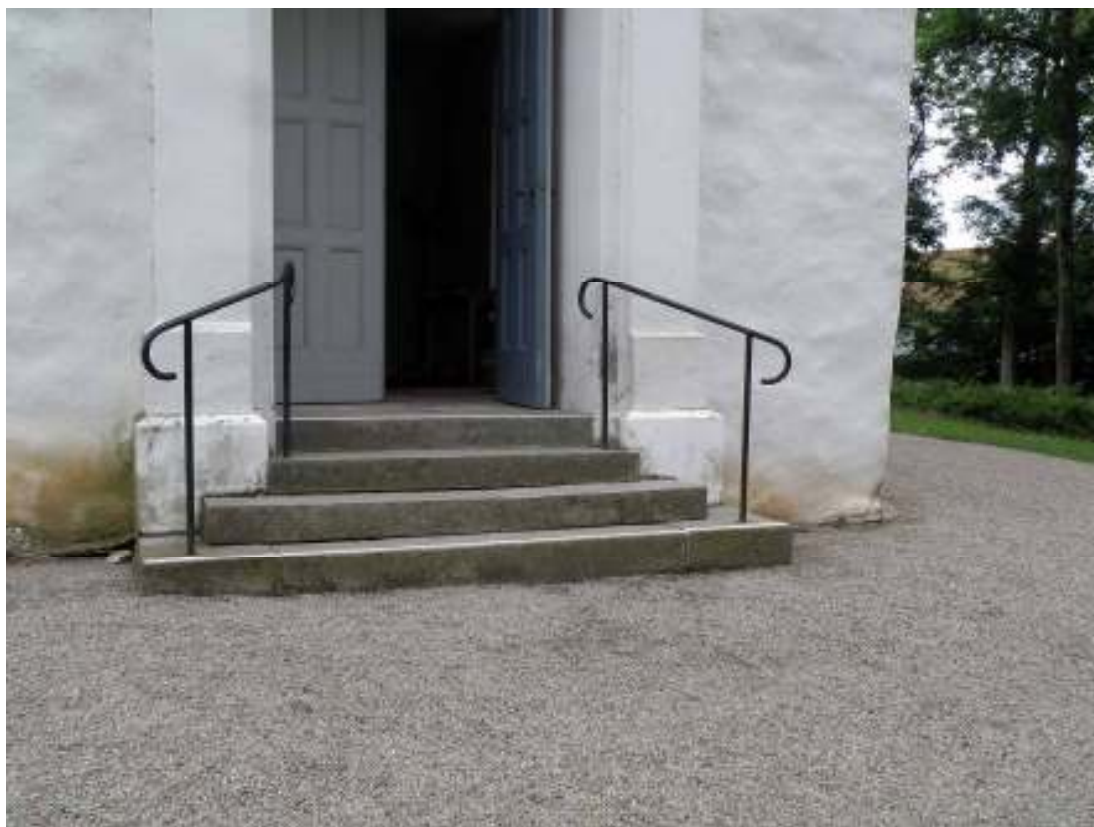
Huvudentrén till kyrkan är belägen i tornet västra sida med en tempelgavelformad portalomfattning. Omfattningen är putsad och vitmålad och dörren sitter långt in i muröppningen och består av en gråmålad, raksluten spegeldörr med två dörrblad. Över dörren finns ett halvcirkelformat överljusfönster. Dörrbladen är utåtgående med ett anslag på några centimeter mot en järnskodd tröskel av trä. Framför dörren i den djupa muröppningen finns en terrazzo (betongmosaik) i rött och svart med årtalet 1886. En trappa av granitblock med fyra steg ledde före tillbyggnaden med ramp upp till dörröppningen. Ett räcke av järnsmide var fäst i blockstegen på vardera sidan.

Entrén till kyrkan före anläggandet av rampen.

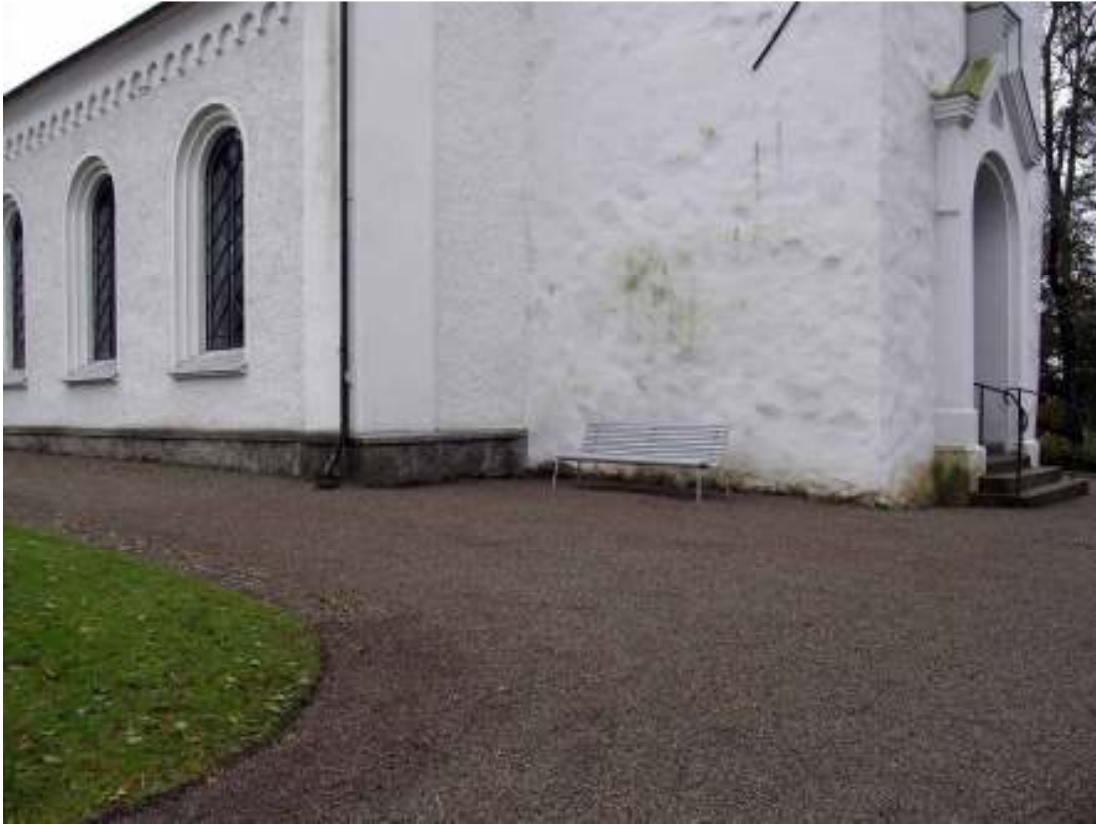
Rampen byggdes längs tornets norra sida. Den gamla trappan byggdes över med ett nytt vilplan och med en ny trappuppgång från väster.

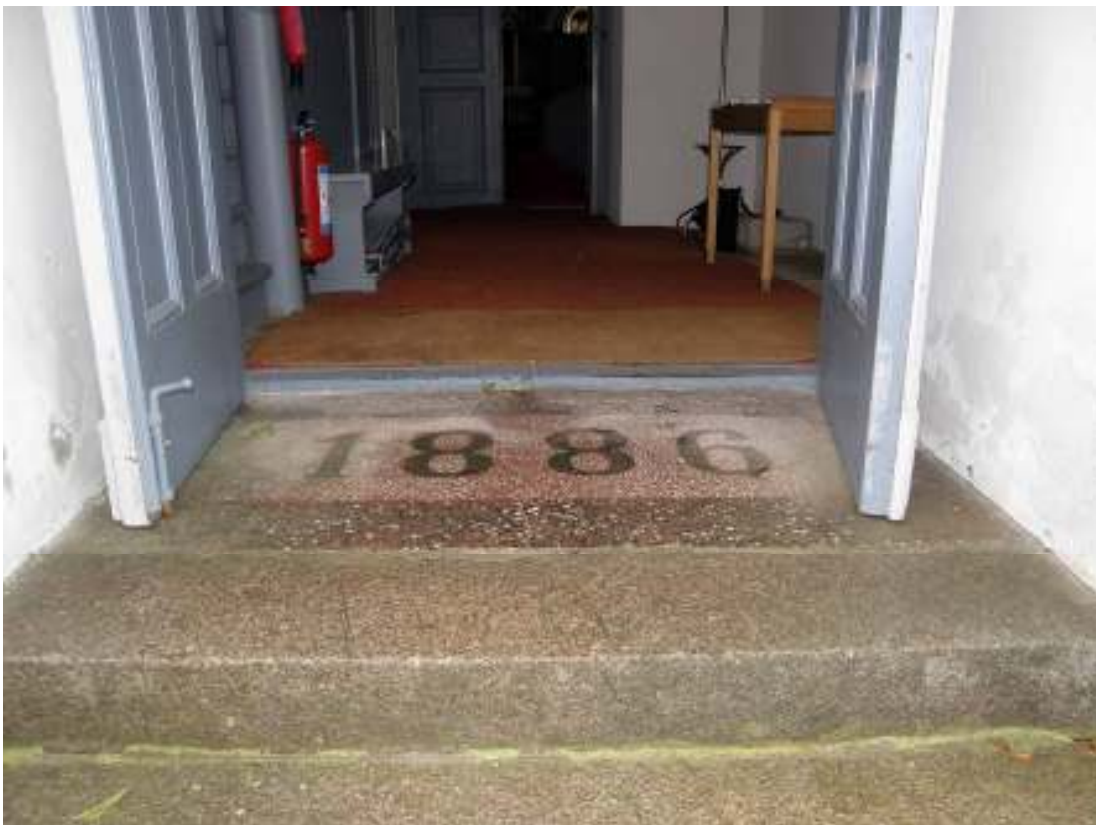
I muröppningen till tornet finns en terrazzomosaik med året 1886. Mosaiken samt det övre trappsteget är synligt även efter att den nya rampen och trappan kommit på plats.

Den befintliga trappan kunde till stora delar bevaras under rampen med undantag från den södra delen av nedre steget som fick flyttas för att ge plats åt trappans nya sidomur. Det övre steget och den befintliga terrazzomosaiken kom att ligga i nivå med rampens och trappans övre vilplan. Viss putslagning utfördes på den södra pilastern till kyrkans portalomfattning. Putslagningen utfördes med hydrauliskt kalkbruk.

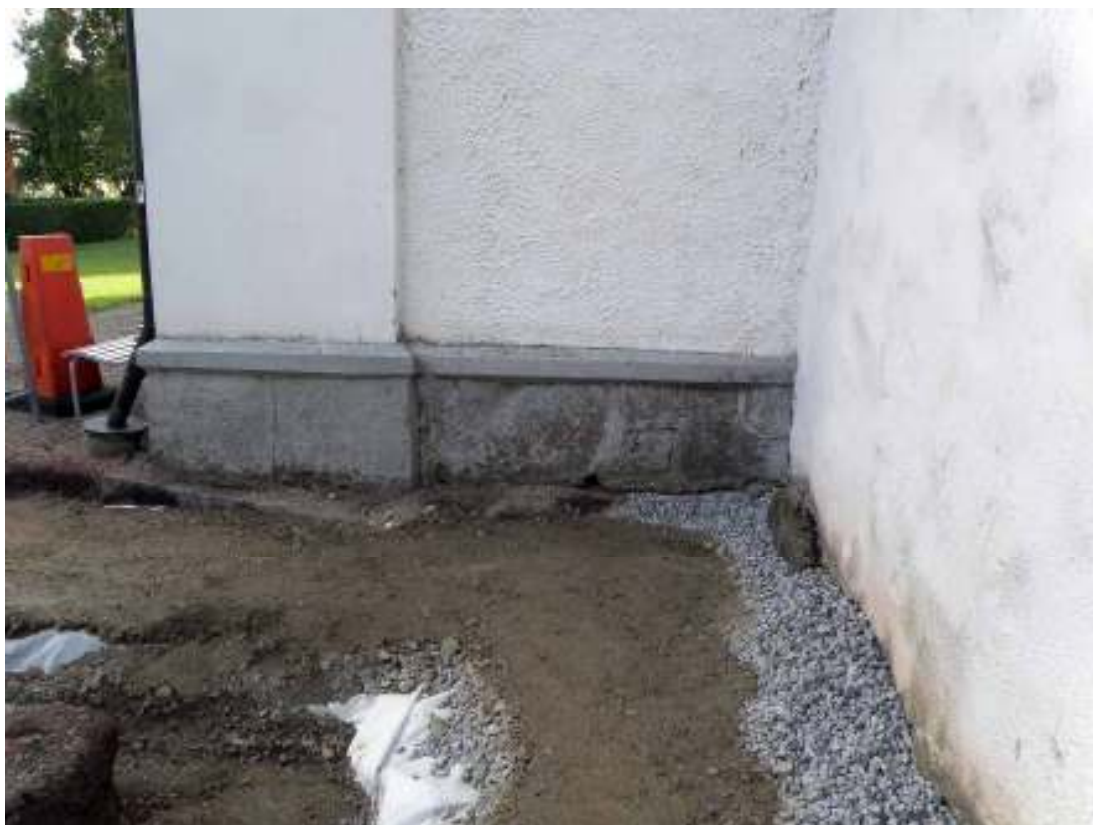
Rampen under uppbyggnad vid tornets nordöstra hörn. En ränna gjordes för sidomuren och makadam lades under rampen på en geotduk.

Efter schaktningsarbetet sattes rampens och trappans sidomurar av granit på plats. En dräneringsledning lades under rampen och kopplades till dagvattenledningen. Under rampen lades en geoduk samt ett utjämnande lager av makadam och ovanpå detta rampens plattor i stensmjöl. Plattorna var av granit, rektangulärt format. En platonmatta lades mellan rampen och tornmuren.

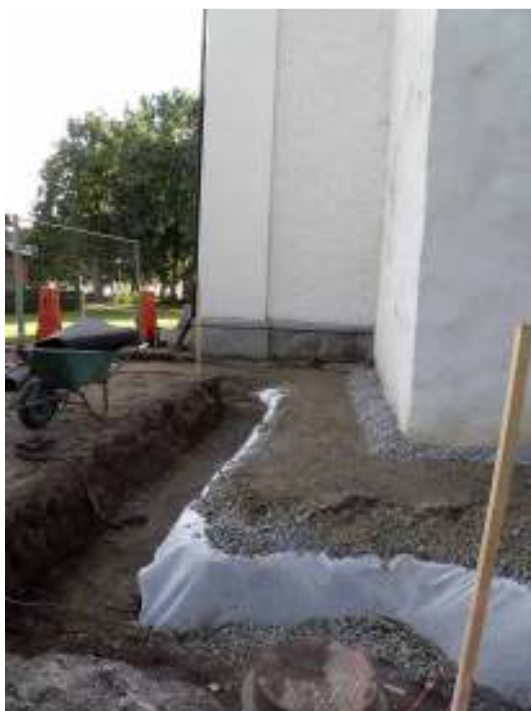
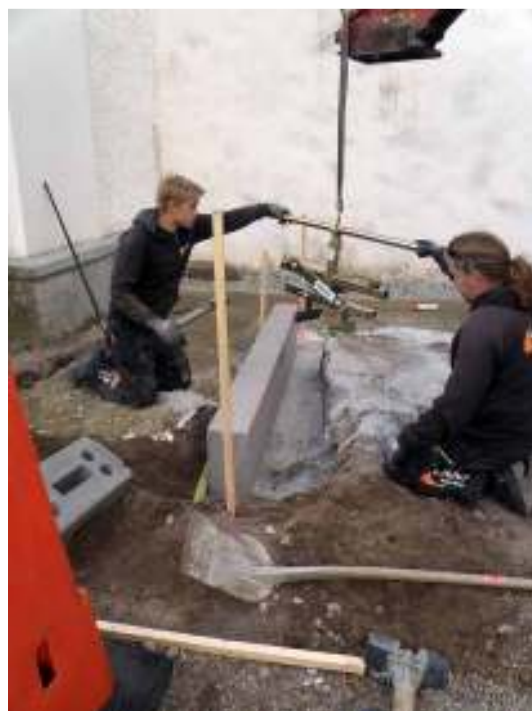
Rännan för sidomurarna sett från väster. Till böger sätts sidomurarna på plats i rännan.

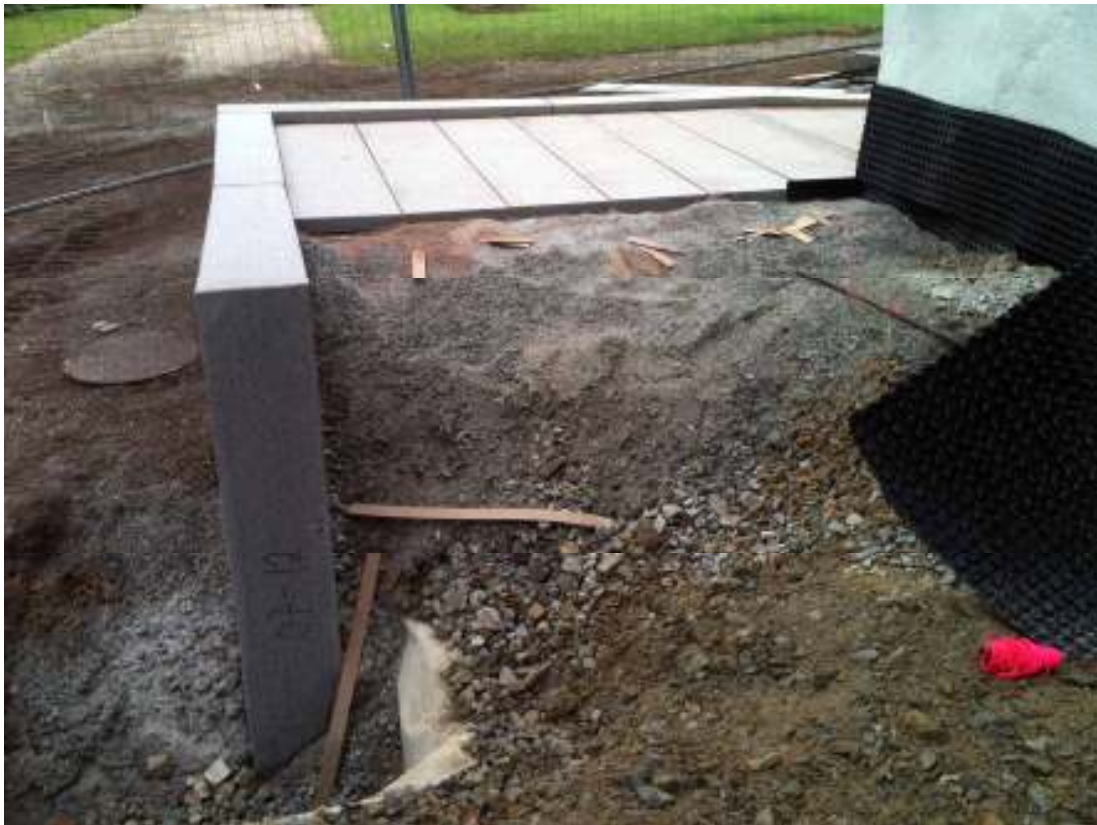
Rampen under uppbyggnad. Rampen byggdes upp av schaktmassor samt makadam. En platonmatta lades som isolering mot tornmuren. Rampens plattor lades på plats i stensmjöl.

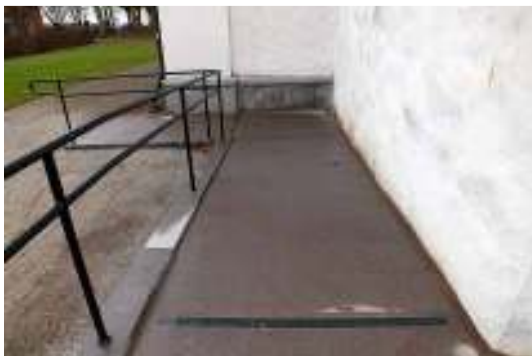
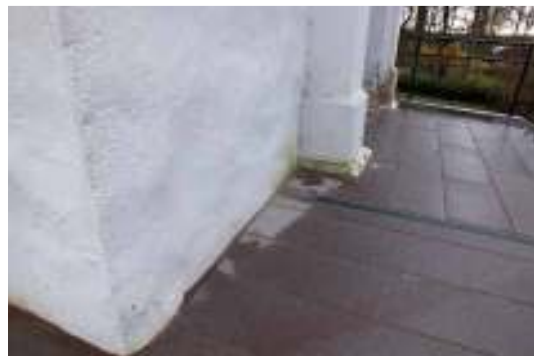
Till vänster: Rampen sedd från väster. Till höger: rampen och vilplanet framför kyrkans ingång sett från norr.

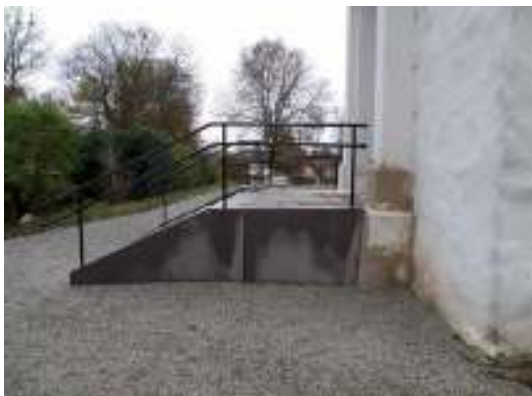
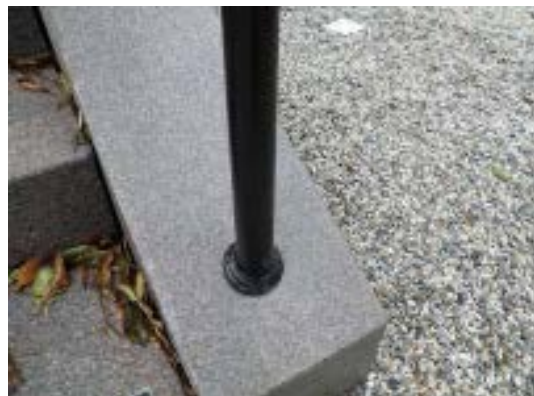
Portalomfattningens södra sida var sprucken och putslagades. Till höger syns räckets infästning i sidomurarna till den nya trappan.

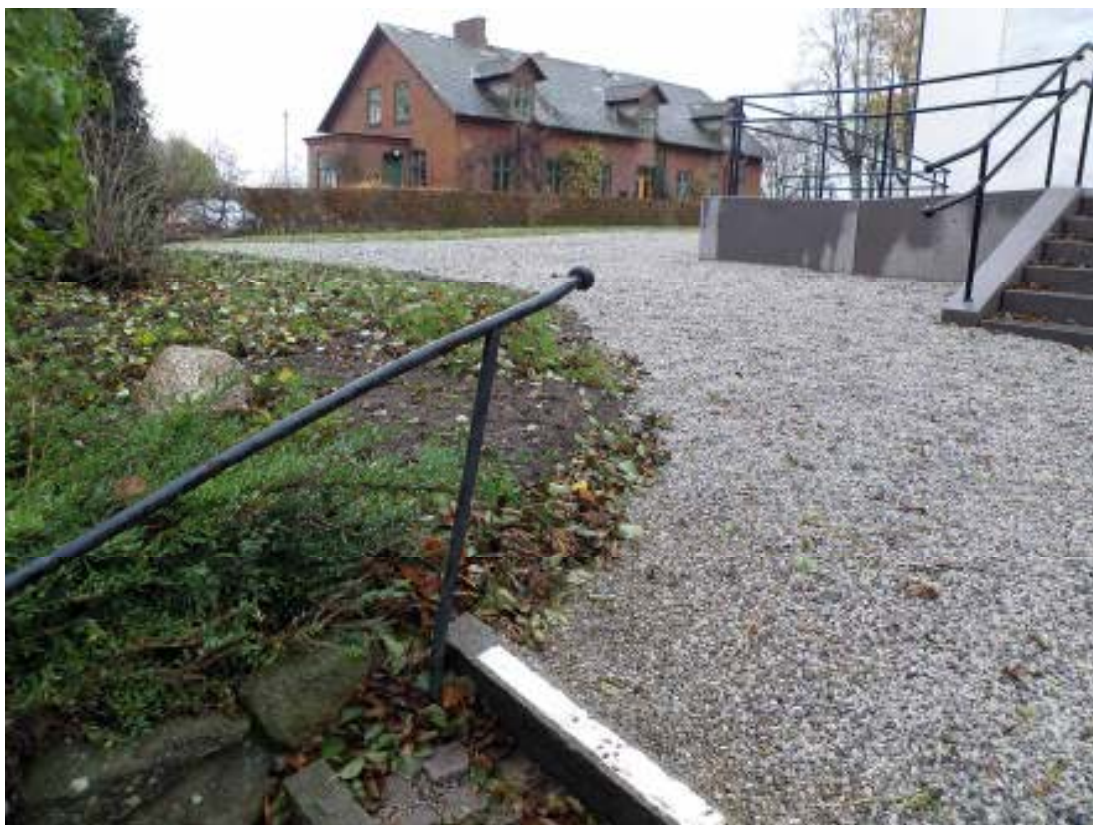
Räcket till trappan gjordes något grövre än det förutvarande räcket men efter inspiration från befintligt räcke i västra kyrkogårdstrappan.

Efter att rampen och den nya trappan var på plats sattes ett räcke av järnrör 1 tum (33 mm diameter) på plats längs rampens och trappans yttersidor. Järnräcket lackerades i svart metallfärg.

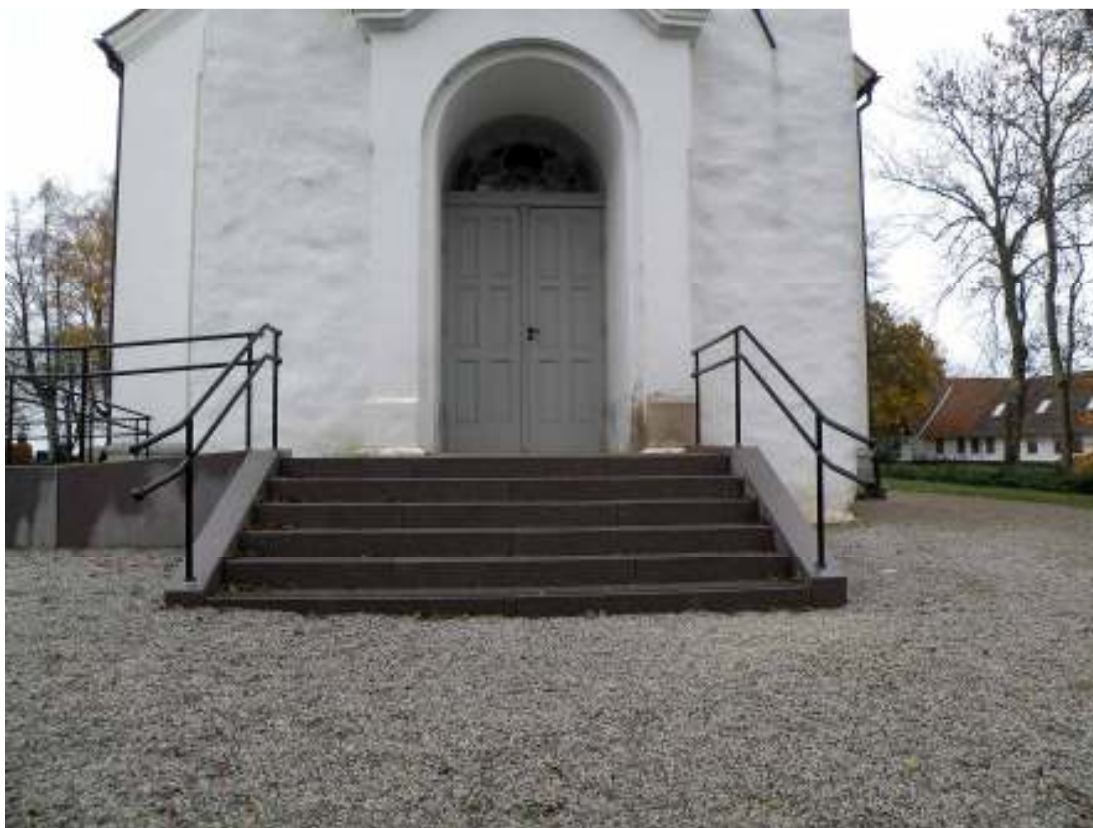
Den nya trappan sedd från väster.

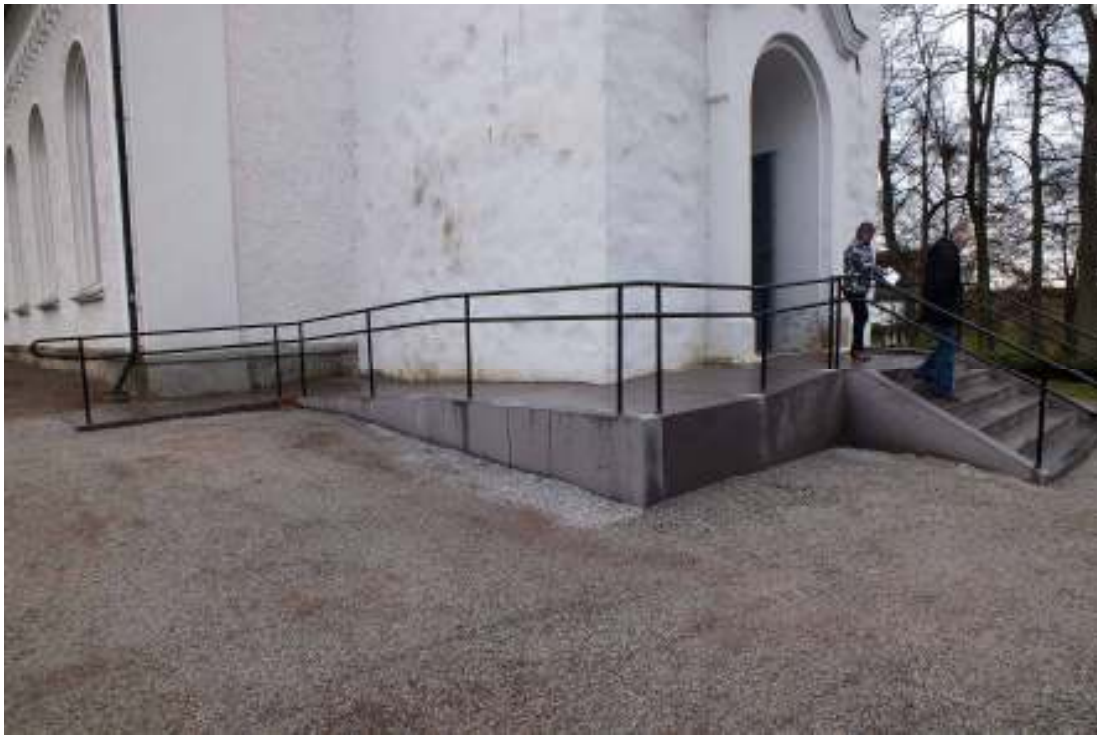
Den nya rampen och trappan i november 2012.

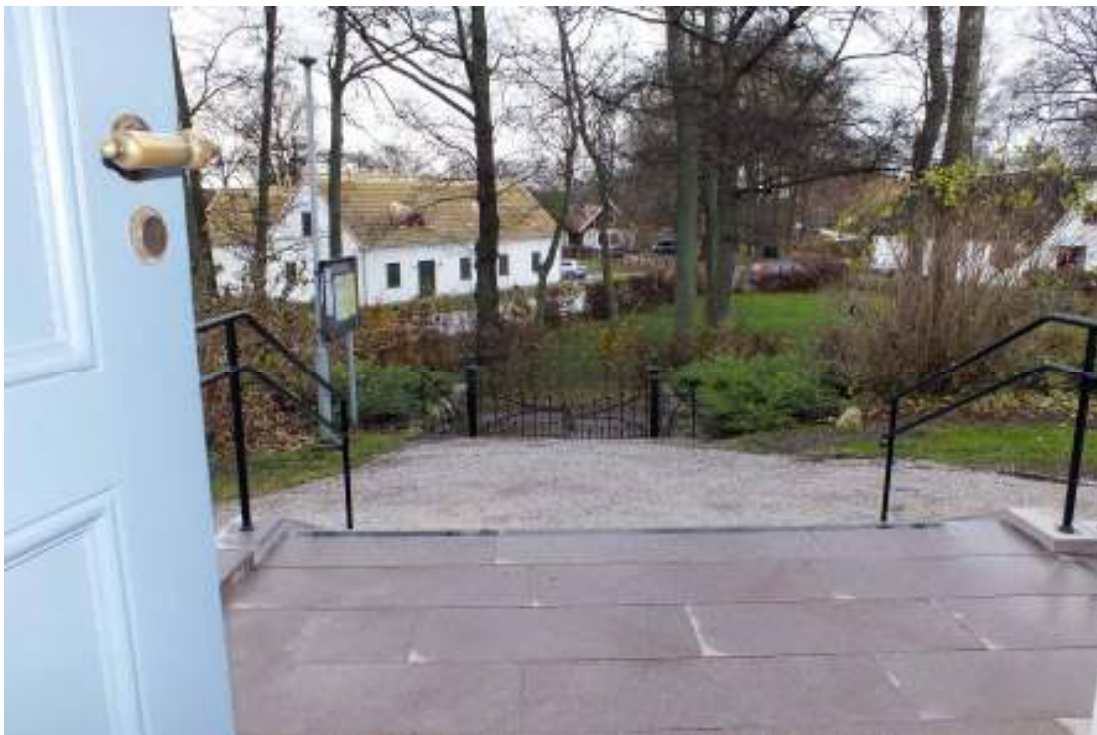
Utsikt från kyrkans entré. Kyrkan är högt belägen i förhållande till den intilliggande bygatan och bebyggelsen.
