Håstads kyrka

- tillgänglighetsanpassning av entré

Antikvarisk medverkan 2013

Rapport 2013:8

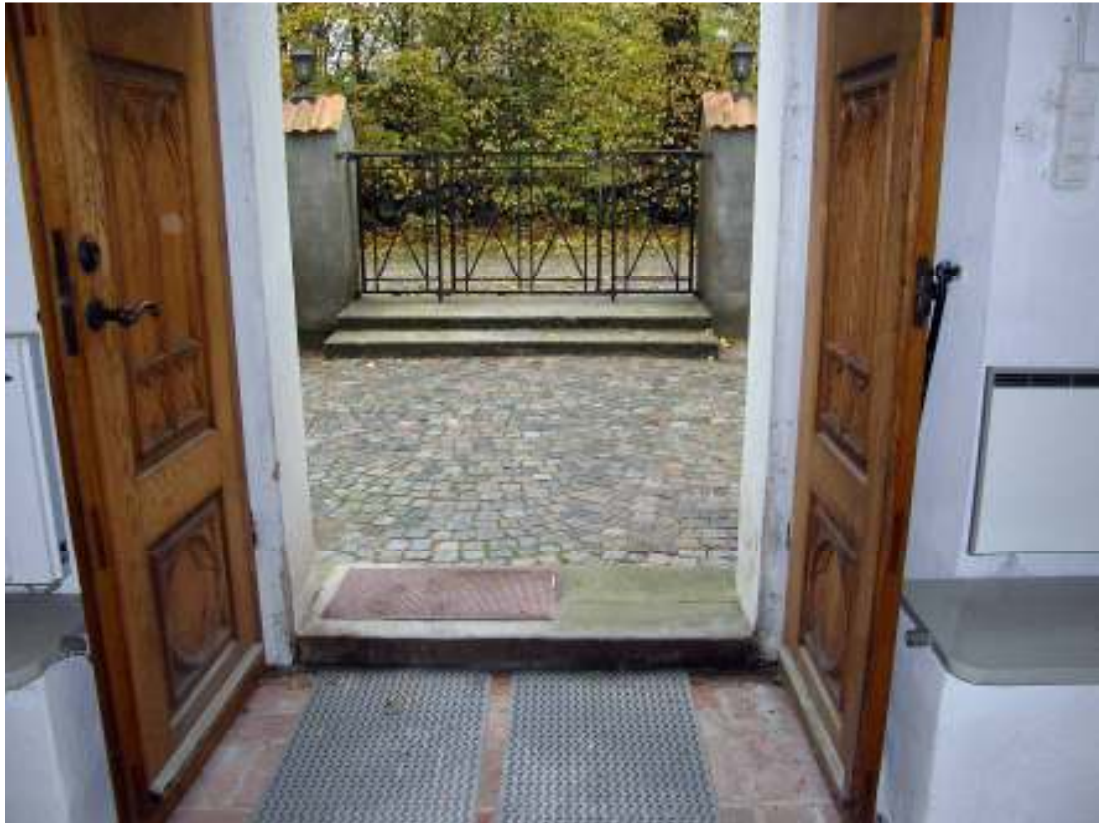
Entrén före arbetets början sedd från vapenhuset mot väster. En hög tröskel fanns invändigt med anslag för dörren på cirka 7 cm. I grindöppningen fanns två trappstenar innanför grinden och en nivåskillnad mellan den övre trappstenen och den yttre marknivån.

För att tillgängliggöra entrédörren till kyrkan gjordes en ramp av plåt innanför tröskeln i dörröppningen. Rampen kläddes med en gummimatta. Den befintliga dörren hade ett anslag på 7 cm mot tröskeln och behövde hängas om för att få plats ovanför den nya rampen. Tre alternativ diskuterades; dels kapning av dörren i nederkant, flyttning av gångjärnen eller förlängning av gångjärnsstaplarna. Det sista alternativet föredrogs och Länsstyrelsen kontaktades som gav klartecken till åtgärderna. Åtgärderna utfördes av Lundasmide och innebar att murstaplarna förlängdes för att kunna få plats med brickor på staplarna och på så sätt lyfta upp dörrbladen. Nya längre tappor svetsades på och försågs med brickor, Med de anpassade järnstaplarna lyftes dörren upp cirka 5 cm. Efter omhängningen fick dörren ett anslag på cirka 1 cm mot tröskeln och en distans på 0,5 cm från rampen. En vertikal anslagslist samt den nedre dropplisten på dörren monterades ned och återmonterades längre ned för att passa det nya anslaget. I samband med åtgärderna slipades dörren och oljades om. Ett stängningsbeslag i form av en järnhasp på norra dörrbladet flyttades något för att passa dörrens nya höjd.

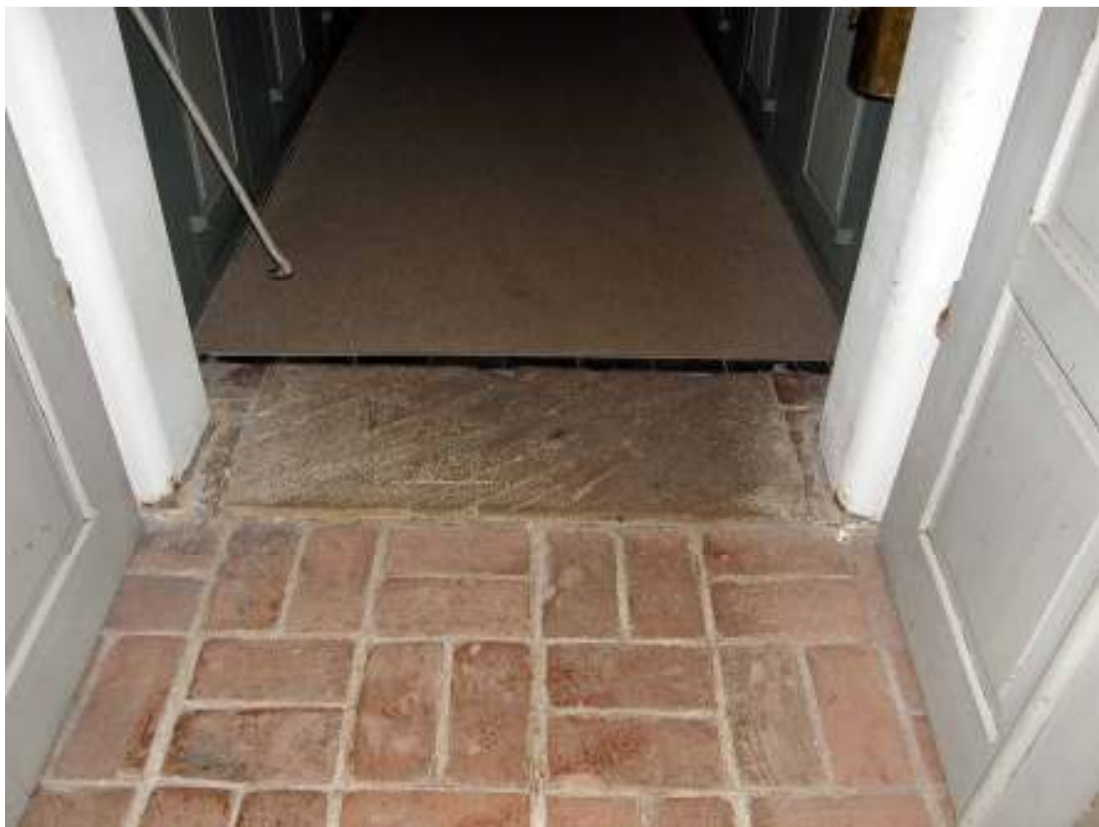
En mindre tröskel fanns före arbetets början vid innerdörren mellan vapenhus och långhus.

På innerdörren mellan vapenhus och långhus gjordes en liknande åtgärd. Nya brickor lades på gångjärnsstaplarna för att på så sätt lyfta upp dörrbladen. Inga övriga åtgärder utfördes på dörren.

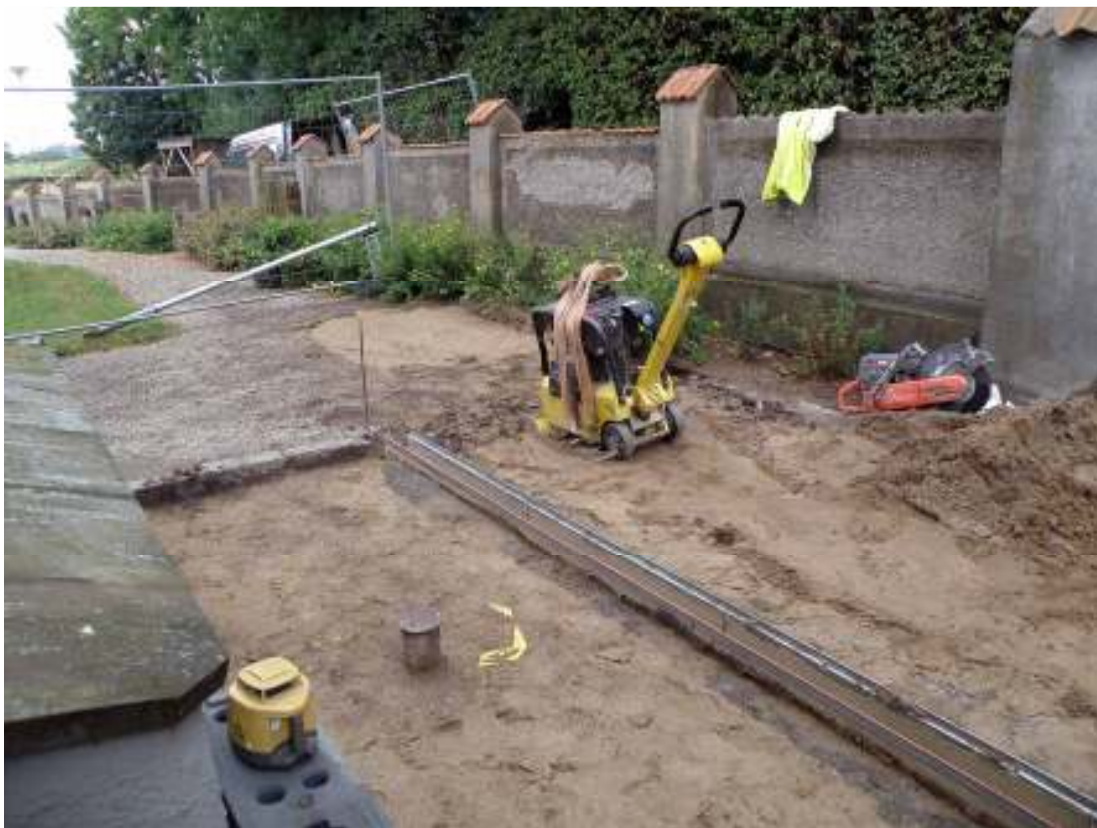
Markbeläggnings framför kyrkan är borttagen och acodrain-rännan är på plats. Upptill i bild syns placeringen av stenkistan intill kyrkogårdsmuren (parti med ljusare sand). Det uppstickande röret ungefär mitt i bild är till för julgranen.

övervakning från medverkande arkeolog. Rännan placerades parallellt med tornets västra mur med avledning till stenkistan intill kyrkogårdsmuren söder om grinden. Smågatstenen lades därefter om med lutning 1:12. Utanför grindöppningen schaktades vägen ned ett par centimeter för att komma i nivå med den nya stenläggningen.

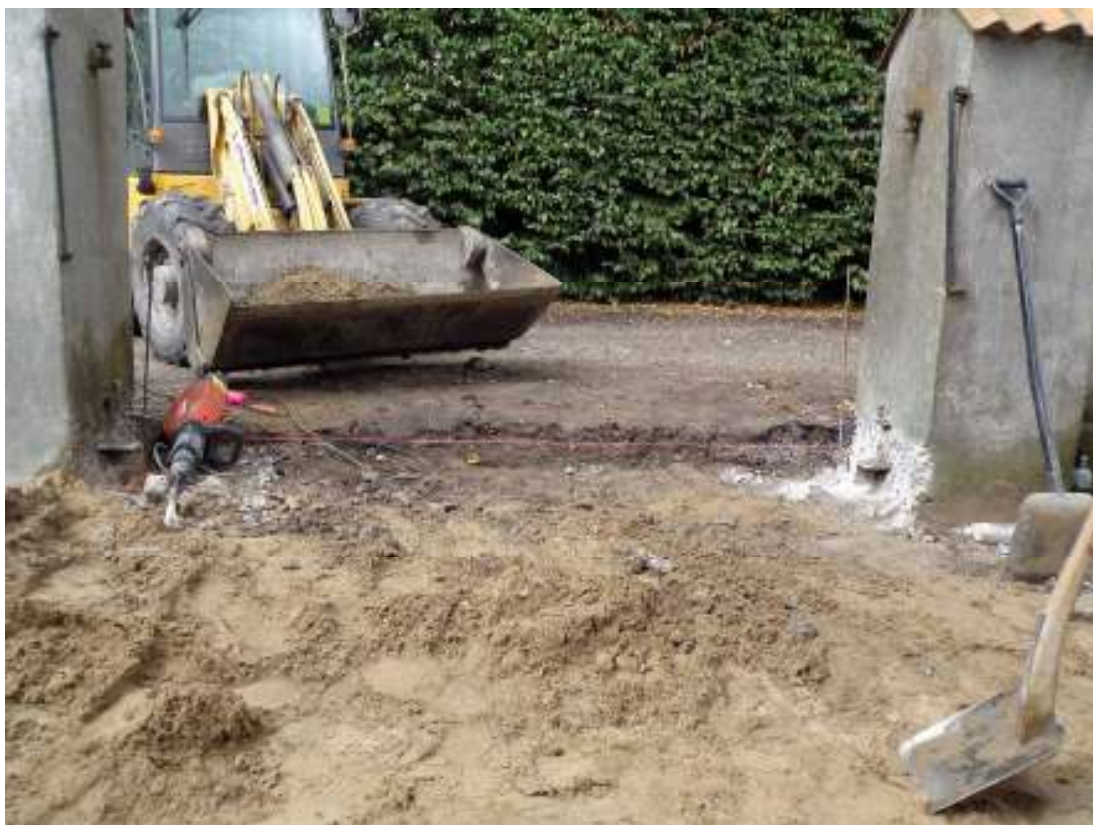
Grindöppningen efter borttagning av den gjutna trappan.

Den befintliga markbeläggningsnivån framför kyrkans ingång togs bort liksom trappan i grindöppningen. Trappan var av betong med ingjuten sten och en stålbalk. Schaktning för dräneringsrännan samt en stenkista gjordes med

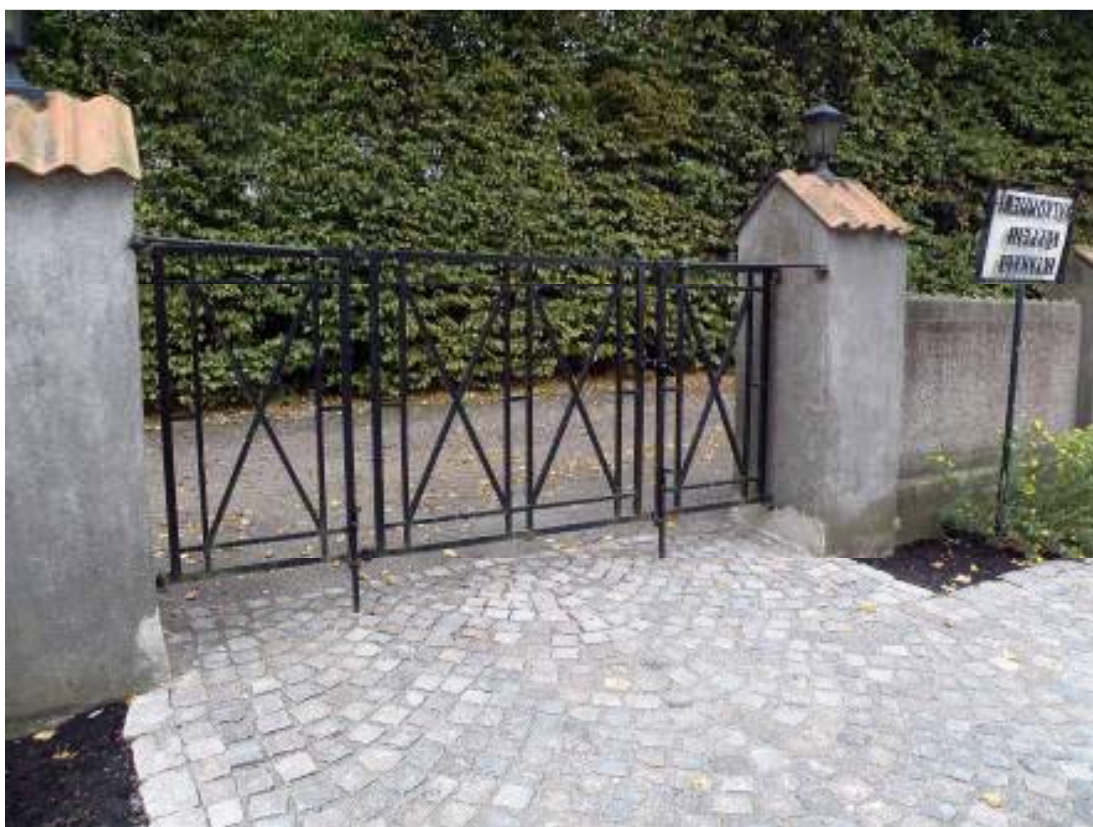
Grindparti och ny markbeläggning efter utförda åtgärder. Trappstegen vid grindöppningen togs bort vilket gjorde att grindens nedre parti hamnade högre över marken. Tapparna i nederkant fick förlängas. Istället för den gamla haspen uppe på grindens övre kant gjordes ett handtag längre ned på grinden. Markbeläggningen från grind till kyrkans entré lades om med samma mönster som tidigare.

Efter borttagning av trappan i grindöppningen hamnade grinden högre i förhållande till marknivån än tidigare. Nederkanten på grinden hade en distans på ca 22 cm till marken. En omhängning av grinden diskuterades. Efter möte på plats med smeden beslöt man att flytta handtaget till grinden, i form av en hasp uppe på överkanten av grinden, och förlänga de nedre grindstoppen av järn för att dessa skulle nå ned till den nya marknivån. Åtgärderna utfördes av Lundasmide AB.

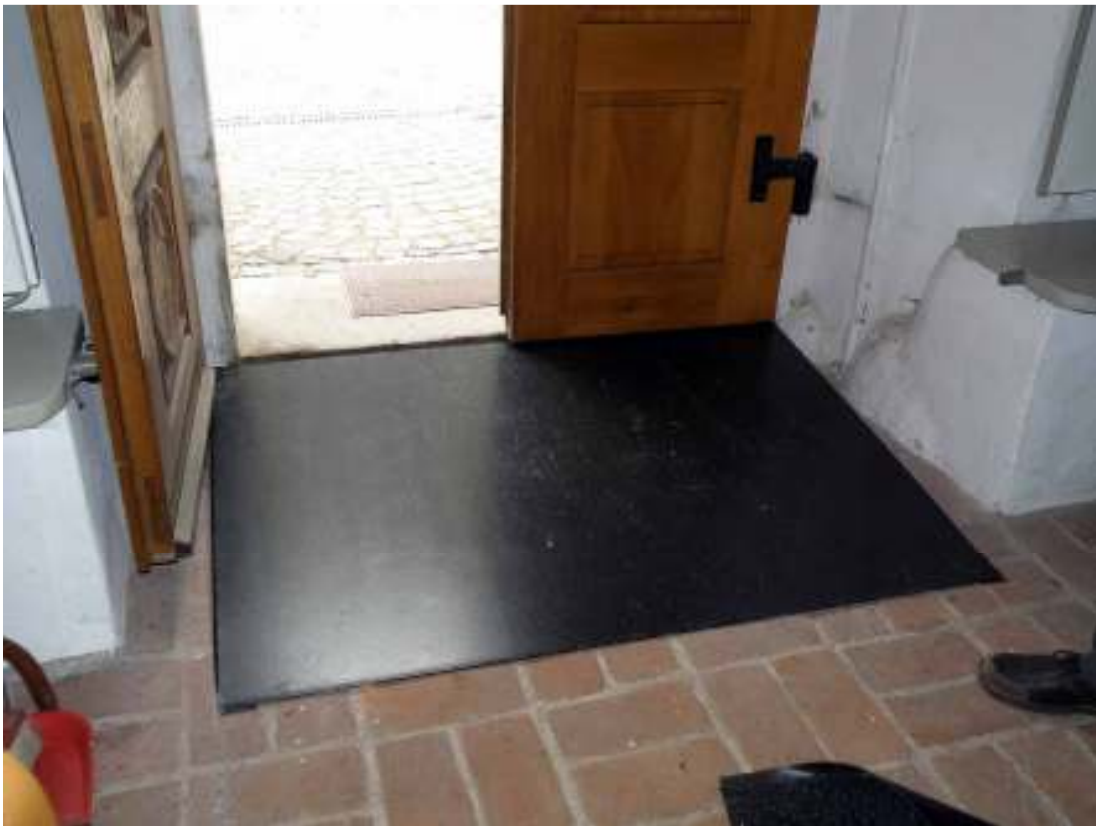
Innanför ytterdörren lades en ramp av plåt vilken täcktes med en gummimatta.

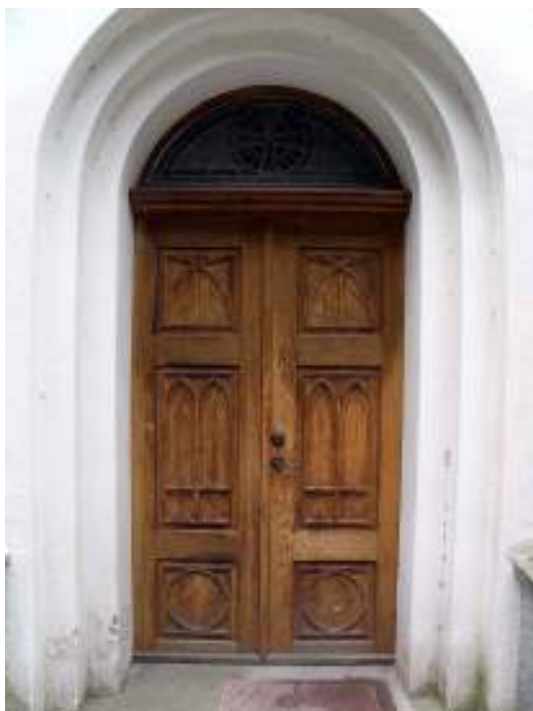
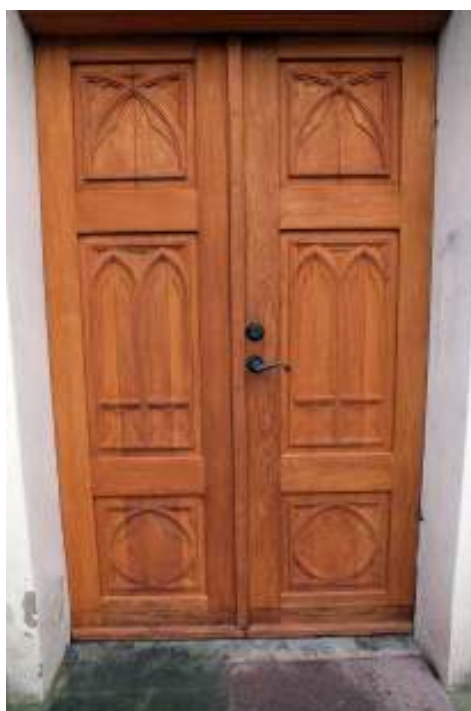
Västra dörren före (t.v.) och efter (t.h.). Den nedre dropplistan och den vertikala anslagslistan fick också tas bort och flyttas något i samband med ombägning av dörren.

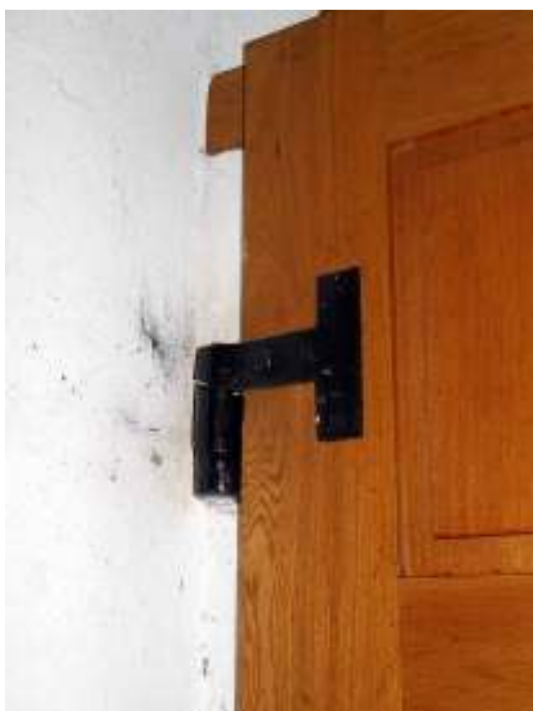
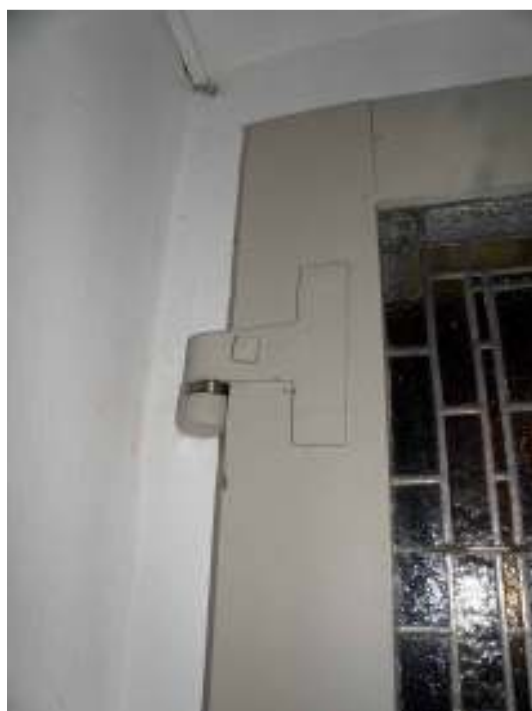
Till vänster syns den nya murstapeln på ytterdörren med påsvetsad tapp. Notera att tappen är diagonalt skuren upptill vilket ger dörren en självstängande funktion. Till höger syns innerdörrens ombägning på en bricka vilket lyfter upp dörren en centimeter från golvet.
