Hustoftagården

Antikvarisk medverkan, 2010

Rapport 2013:10

Antikvarisk medverkan, 2010
Väsby socken, 1399
Höganäs kommun
Skåne län

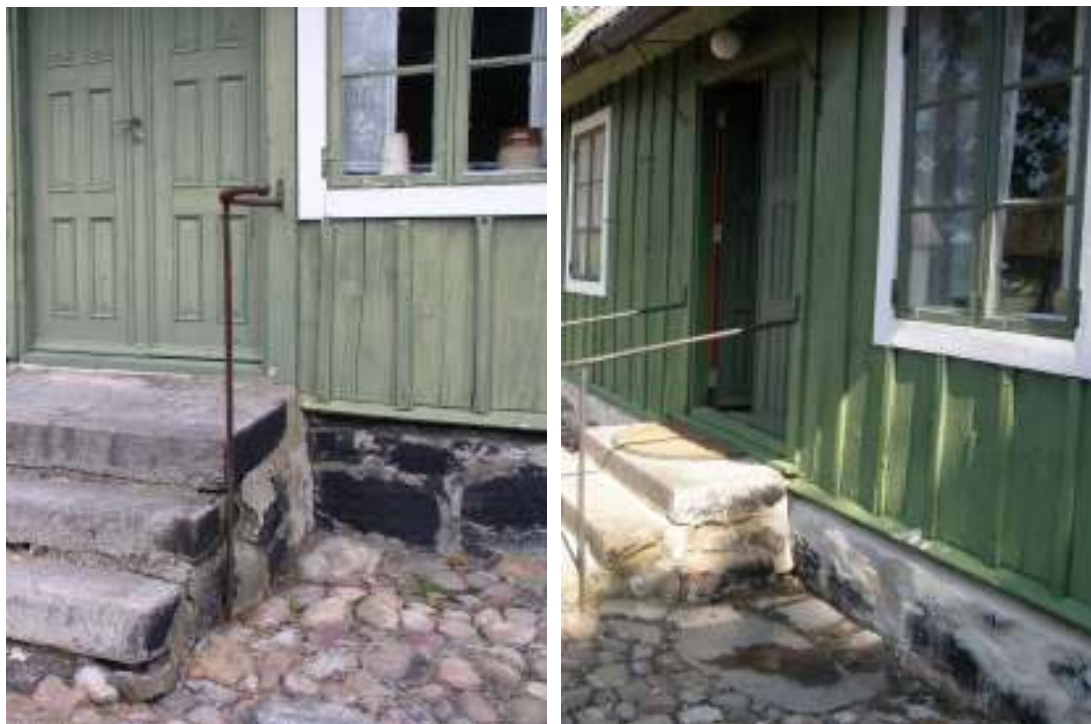
Boningshusets grund före och efter foglagningen, t v ses grunden vid förstugans trappa och th kökstrappan. Bilden till vänster är tagen i augusti 2006, före ommålningen av fasaden.

Boningshusets grund är byggd av fogad tuktad natursten som varit avfärgad med stenkoltjära. Grunden som sedan tidigare var foglagad med cementbruk var i dåligt skick och har under de senaste åren lagats sporadiskt. Trapporna och verandans teglade sockel lagades senast 2006. Den större delen av boningshusets grund var i dåligt skick, en stor del av putsen hade lossnat. Resterande puts knackades ner och fogarna rengjordes varefter ny foglagning utfördes med hydrauliskt kalkbruk. Även verandans grund och trapporna foglagades. Efter att bruket torkat avfärgades grunden med svart stenkoltjära likt det tidigare utförandet. Enligt äldre fotografier som tagits på 1930-talet var grunden svartmålad även på den tiden. Mindre justering av de två stentrapporna mot innergården utfördes.

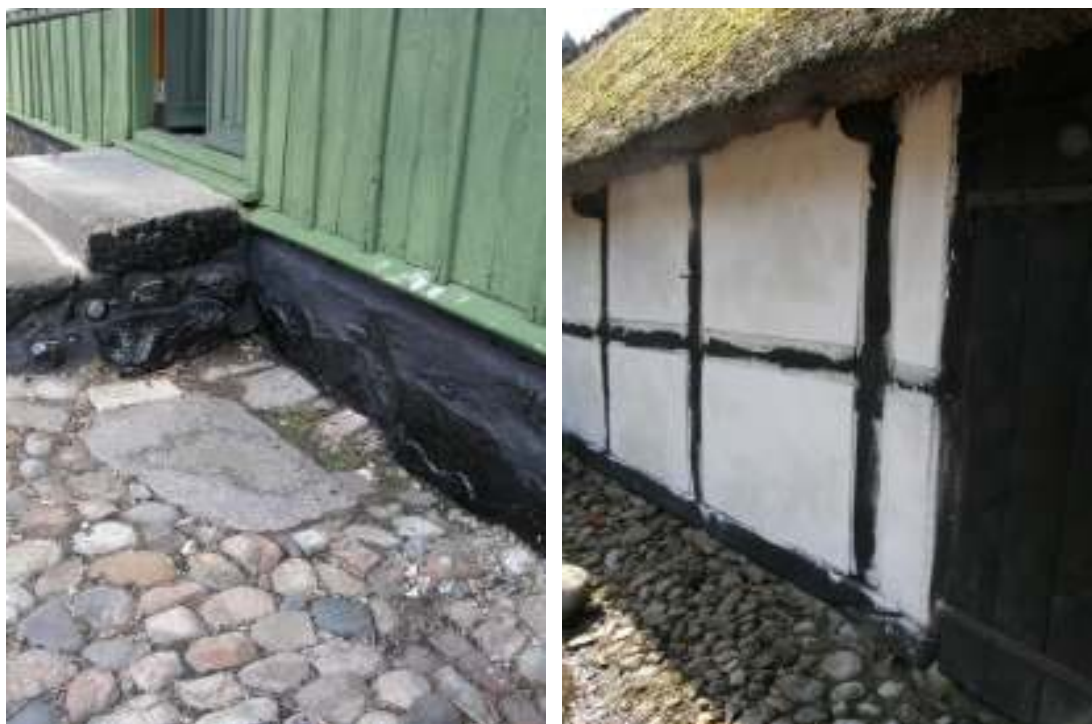
T v boningshusets grund efter avfärgning med stenkoltjära och t h logens gårdsfasad efter putsning och kalkning.

Brygghuslängan och logen är uppförd i tjärat korsvirke. Mot gården är en del fack av synligt tegel medan andra fack är putsade och vitkalkade. De putsade facken mot innergården var i behov av lagning och avfärgning. Lagningarna anpassades till befintligt bruk och utfördes med hydrauliskt kalkbruk. Samtliga fack avfärgades med hydraulitfärg i vitt. Allt korsvirke och alla portar avfärgades därefter likt förut med trätjära, en blandning av *Dalbränd tjära*, kokt linolja och kimrök.

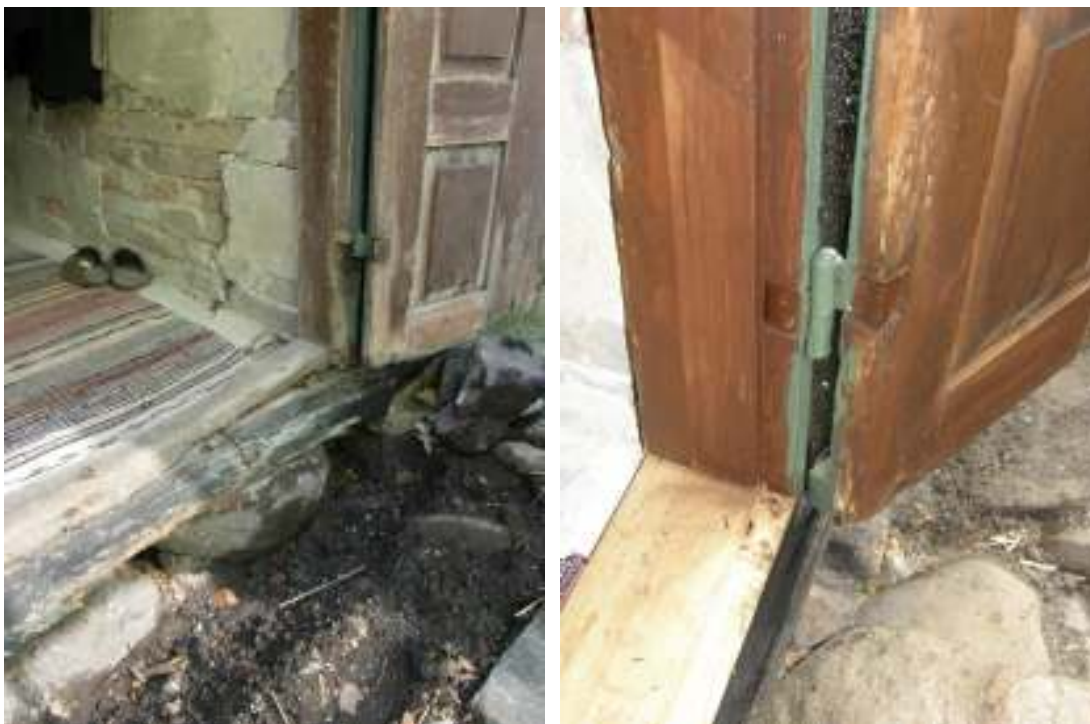
Den norra spegeldörren till brygghuset. Syll, tröskel och en del av karmsidostycket byttes, t v före och t h efter lagningen.

Fyra av brygghus- och loglångans portar och dörrar var i dåligt skick och i behov av reparation. Den nordligaste pardörren till brygghuset är en spegel- och dubbeldörr. Dörrens karm och syllen som också utgör tröskel var i dåligt skick. Den rötskadade delen av syllen bilades bort och timran skarvades med en ny bit syll. Skarvningen utfördes med halvning precis mitt under dörren och i den andra änden, vid den södra dörrstoppen, utfördes skarvningen med en stum skarv likt förut. För att få konstruktionen att hålla även i framtiden sattes ett nytillverkat smitt T-järn som håller ihop syllar och stolpe vid stumskarven. Även karmen lagades med nytt virke i bottenstycket och ena sidostycket. Lagningen i sidostycket infärgades likt befintligt med brun lasyr som även dörrens insida är avfärgad med. Karmens bottenstycke eller tröskel lämnades obehandlad. Tegelgolvet innanför lades tillbaka och lades i nytt bruk. Trappstenen på utsidan och grundstenarna lades likaså tillräta.

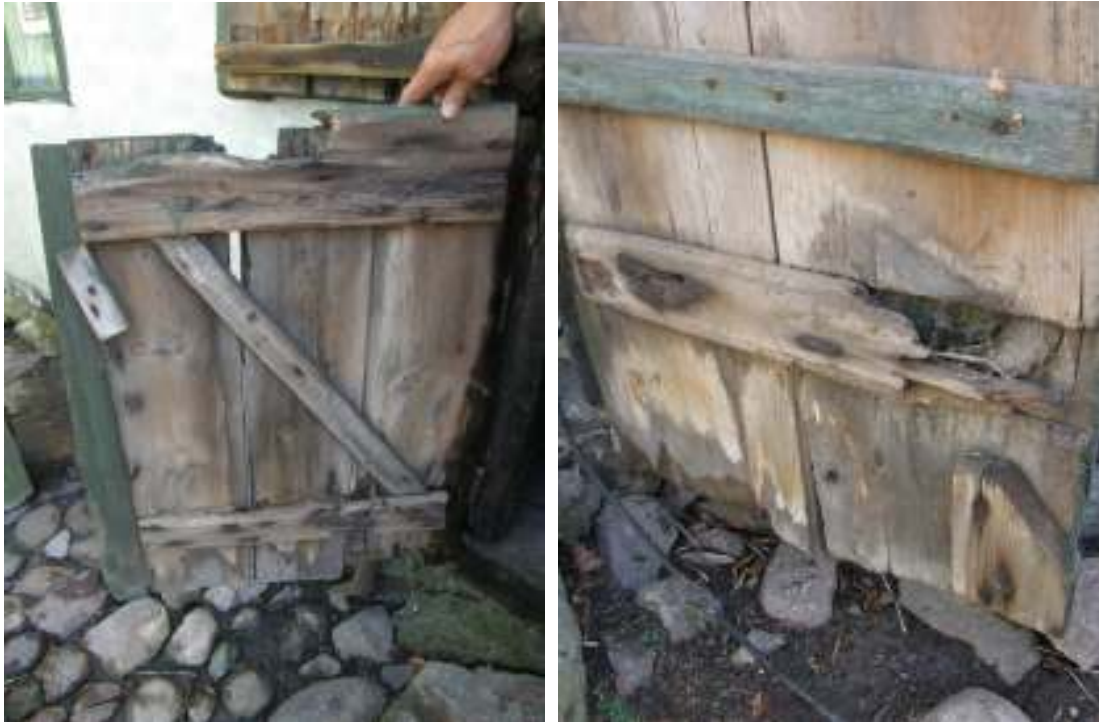
Den mellersta gröna porten närmast logen är en pardörr av plank där det ena dörrbladet är en halvdörr. Halvdörrens nedre halva var så skadad att lagningar med skarvningar ansågs vara alltför komplicerat och skulle inte bli en bra konstruktion. Därför beslutades att ett nytt dörrblad skulle tillverkas för att kunna garantera en funktionell dörr som samtidigt skulle ge en förståelig bild av den gamla dörrens konstruktion och funktion. De gamla beslagen återanvändes. Nytt virke i furu sågades och hyvlades i dimensioner så lika de äldre som möjligt. Vattbräddor fasades in i båda dörrbladens nederkanter för att minimera rötskador.

Den mellersta bryggbusporten var i väldigt dåligt skick, t v det vänstra nedre dörrbladet och t h detalj av det högra. Det vänstra nedre dörrbladet byttes, se nedan, och det högra lagades med en ny tvärslå.

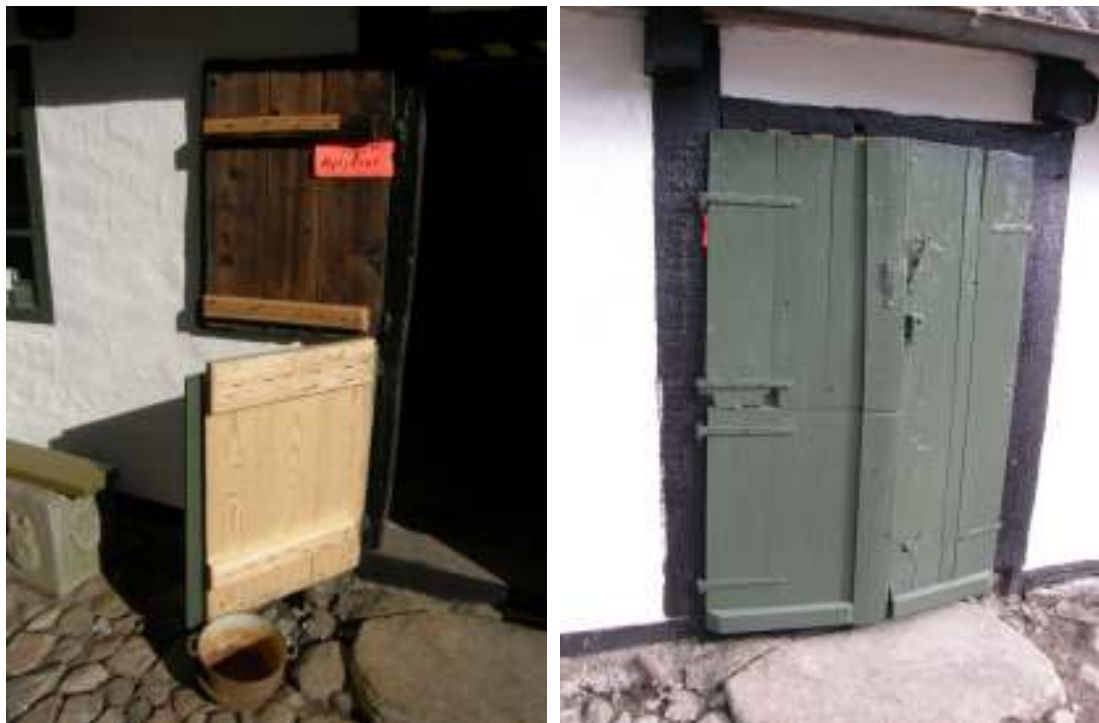
Den mellersta bryggbusdörren efter att det ena bladet nytillverkats (t v), vattbrädor satts på och att dörren målats med linoljefärg i vagnsgrönt (t h).

Båda portarna är avfärgade i grönt och efter att portarna lagats skrapades dörrar och karmar rena från löst sittande färg för hand. Därefter avfärgades de med samma sorts linoljefärg som använts tidigare, det vill säga vagnsgrönt från *Allbäck linoljeprodukter AB* som fanns på gården.

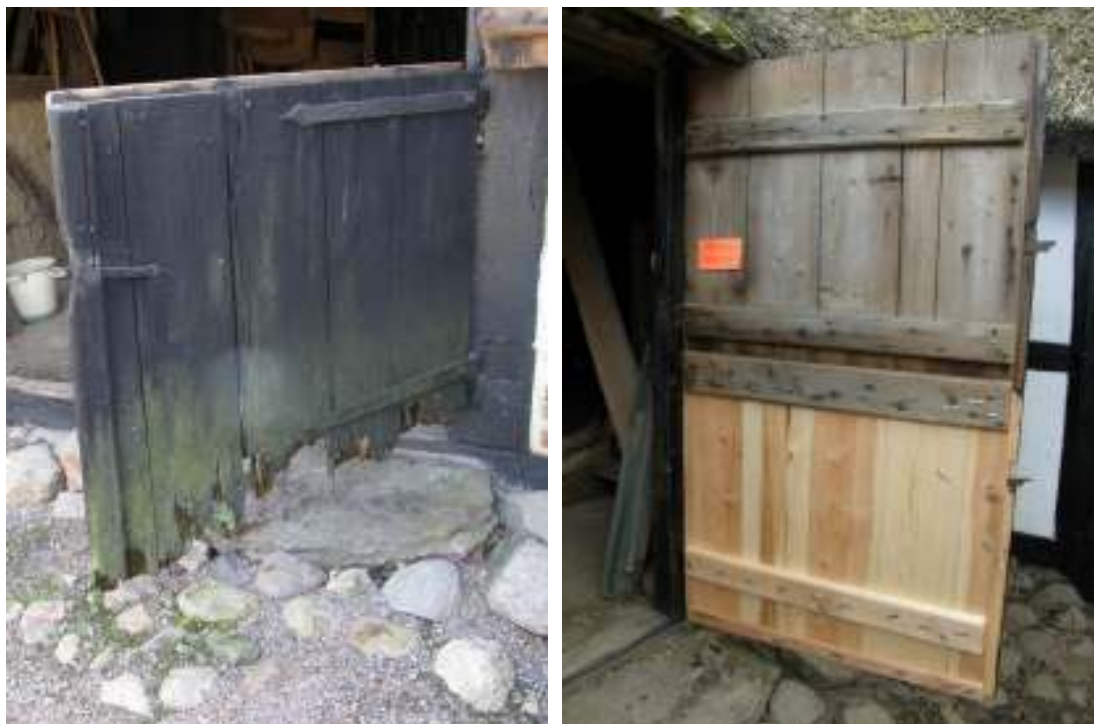
Den södra porten närmast hörnet på logdelen. Det nedre högra dörrbladet byttes mot ett nytt i fur och med samma dimensioner.

Den södra logporten närmast hörnet består likaså av ett stort dörrblad och ett som är delat. På det hela dörrbladets insida finns inristat *CLS 1867*. Även på den här porten var det nedre av det delade bladet i så dåligt skick att det byttes mot ett nytt i fur med samma dimensioner som det gamla. Beslagen och den övre tvärslån återanvändes. För att snygga till portarnas trasiga nederkanter och för att skydda dem från ytterligare rötskador sattes offerbrädor eller lister fast på både det gamla och det nya dörrbladens in- och utsidor. Hela porten tjärades likt korsvirket med *Dalbränd tjära*, kokt linolja och kimrök för att få samma svärta som de gamla portarna.

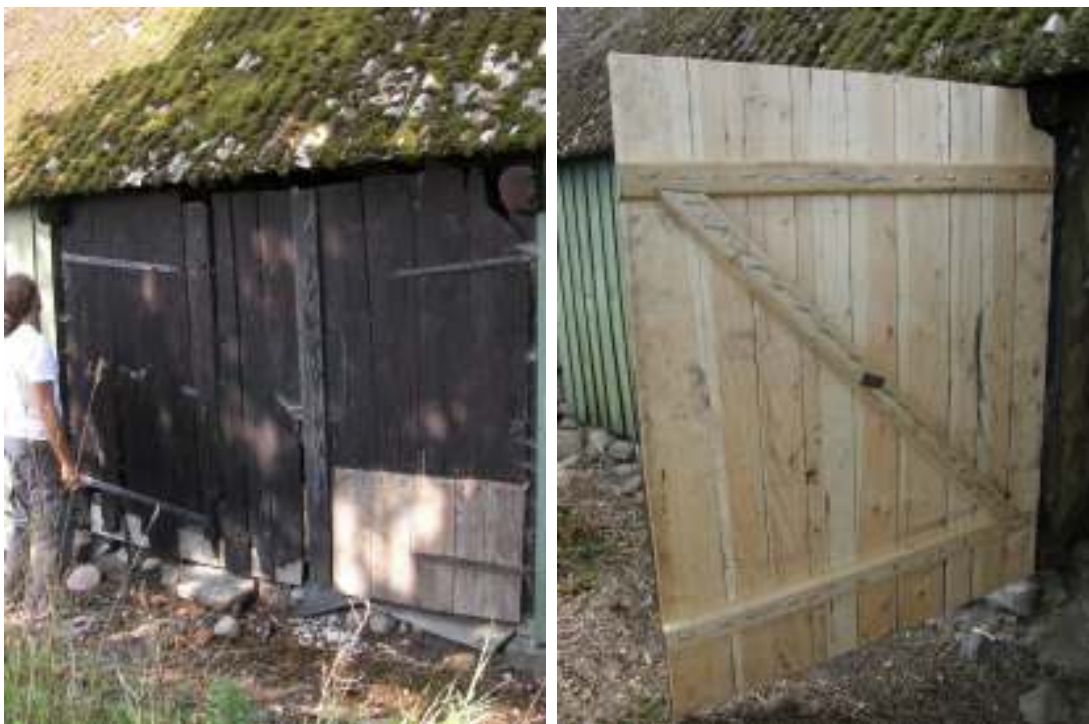
Logens vångaport har länge varit i väldigt dåligt skick, Lagningar och förstärkningar har gjorts vid ett flertal gånger för få dörren att överhuvudtaget hålla ihop och få skydd mot väder och inbrott. Det norra dörrbladet har tidigare lagats genom infällning nertill. Det södra dörrbladet var i så dåligt skick att man efter samtal med länsstyrelsen beslöt att byta även det här dörrbladet. Det visade på stora skador, brädorna var mycket skadade och upphängningen skev. Hela dörrbladet byttes mot ett nytt i handhyvlad fur med samma dimensioner som det gamla. De gamla gångjärnen återanvändes.

Vångporten på den sydöstra sidan av gårdens utsida, t v före bytet av det vänstra dörrbladet och t h efter.

Åtgärderna är utförda med hänsyn till byggnadens kulturhistoriska värden och åtgärderna har i första hand syftat till reparation. Vångporten har dock länge varit i behov av en ordentlig lagning, den har varit så trasig att den utgjort en säkerhetsrisk, både för gården och för de som arbetar med den.

Samtidigt kunde porten justeras att dörrbladet inte hänger så snett längre. Hela porten ströks med *Dalbränd tjära*, kokt linolja och kimrök.

Efter samråd med länsstyrelsens handläggare beslöts att ena dörrbladet på vångporten skulle nytillverkas i stället för att lagas (tjänsteanteckning 2010-08-13).

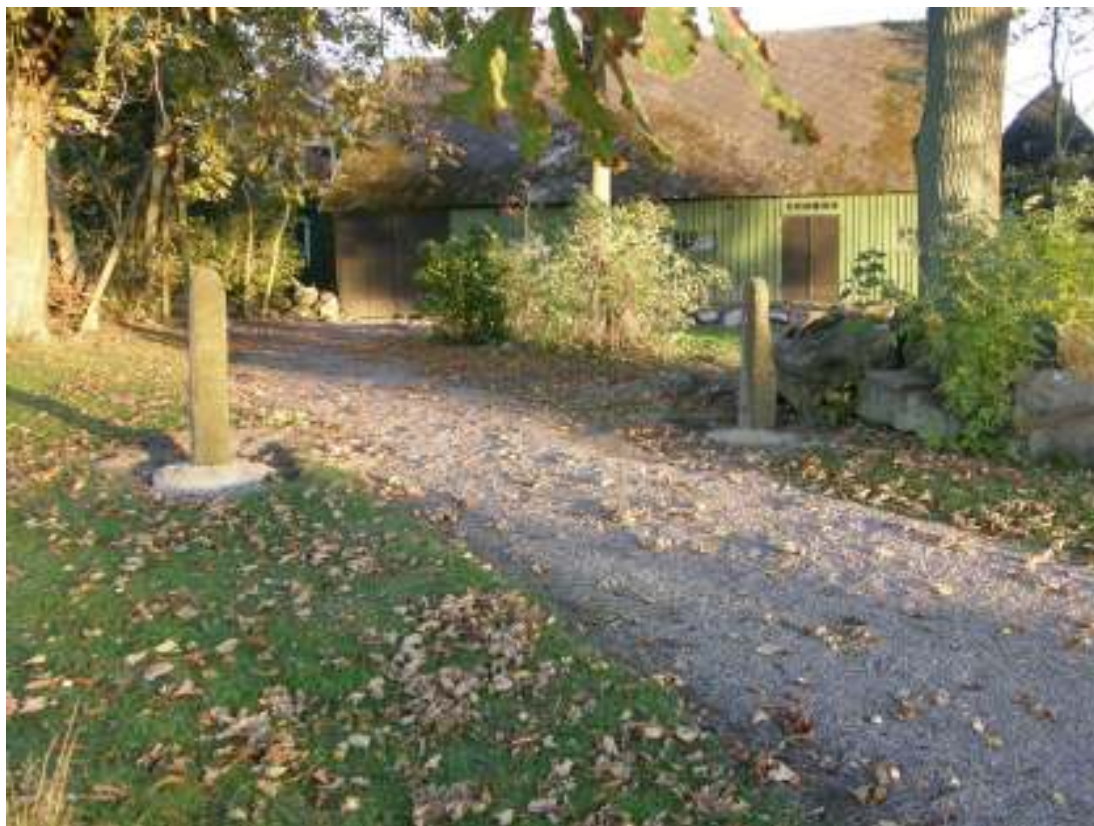
Grindstolparna i huggen granit som funnits på gården göts på plats vid infartsvägen i väster. Grindstolparna placerades på den mest lämpliga platsen, invid gårdsgårdens slut. Grindstolparna och tillhörande grindar har funnits i gårdens ägor under större delen av 1900-talet men så vitt man vet aldrig varit uppsatta. De finns inte med på några äldre fotografier varför man kan ana att de faktiskt aldrig fyllt någon funktion. Det var inte vanligt att en kringbyggd och enkel gård som Hustoftagården hade sådana stora grindar.

De gamla grindstolparna har kommit på plats vid infarten till Hustoftagården.
