Hassle Bösarps kyrka

Antikvarisk medverkan, 2014

Rapport 2014:26

- utvändig renovering

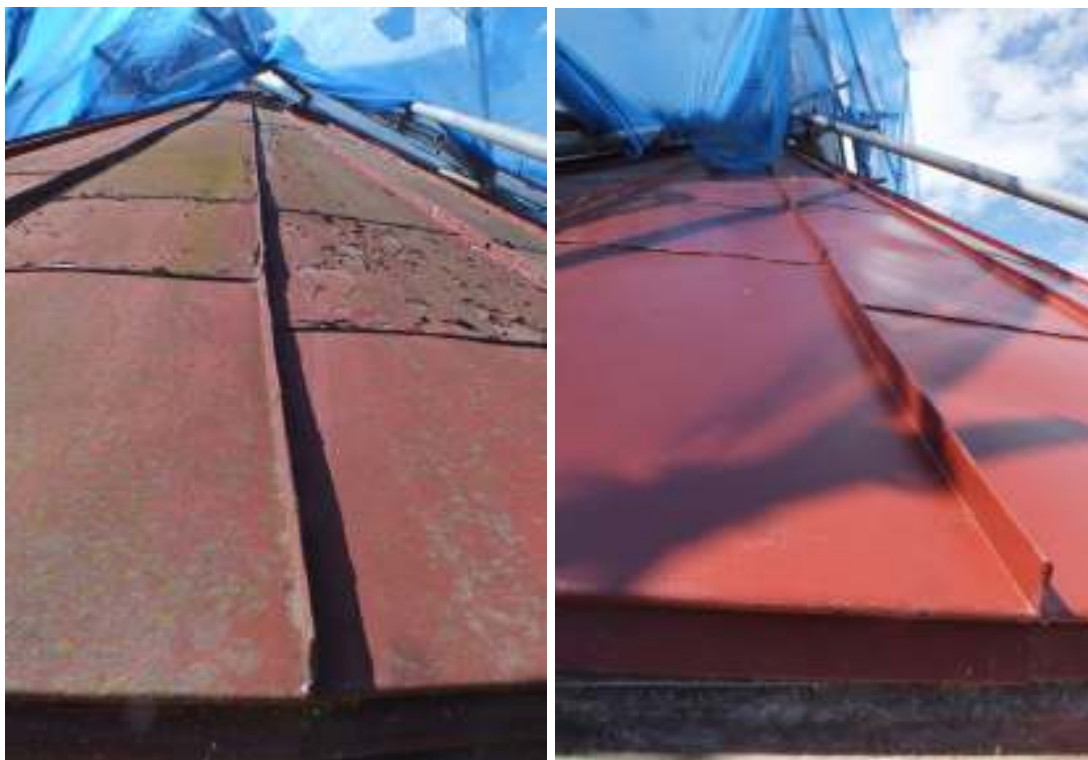
Absidetakets före och efter målning. Taket rengjordes, skrapades och avfärgades med "Pentur Solo".

Absiden är täckt med skivtäckning i galvad plåt som var avfärgad i rött. Taket hade flagad färg och var främst på de nedre delarna täckta med lav. Taket skrapades från löst sittande färg, rengjordes med algtvätt och rostskyddsmålades med blymönja. Därefter täckmålades taket med *Pentur solo* rödbrun med beteckningen LG 418 och NCS-kod 5040-Y90R. Enligt produktbeskrivningen är det en Alkali-resistent lösningsmedelsburen täckfärg. Vid de senaste fyra omålningarna ska alkylolinolja ha använts.

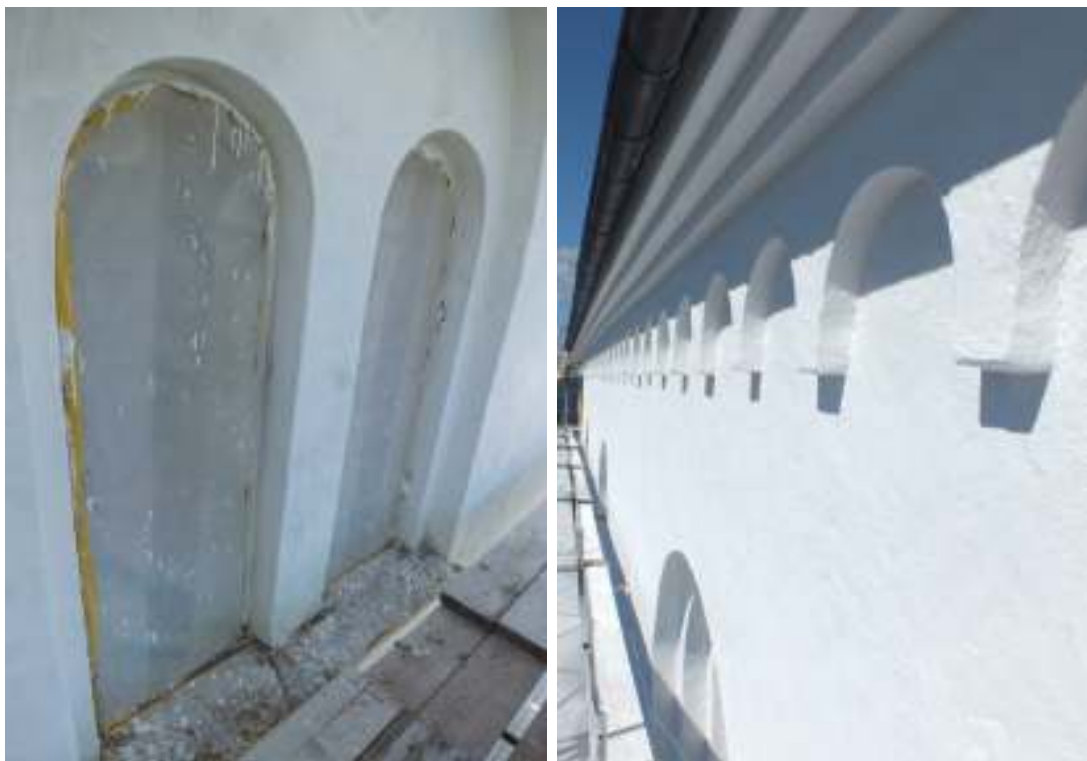
T.v. tornet som avfärgats en gång med hydraulit och t.h. långhusets södra fasad som avfärgats två gånger med samma färg.

rödalger. Därefter tvättades fasaderna. Sprickorna lagades med kc-bruk av fabrikatet *Weber* likt den omgivande putsen med grundning och utstockning varefter de slutputsades med Saint Astiers hydrauliska jurakalk med 0-4 mm ballast. Mindre sprickor åtgärdades inte utan fylldes igen med färg. Fasaderna vattnades och avfärgades med två lager kc-färg, *Målarkalk Hydraulit Extra*. För att få en skyddande yta avfärgades fasaderna ytterligare två gånger med kalkstrykning. Till kalkstrykningen användes *Kulekalk* från *Målarkalk* som blandades på plats.

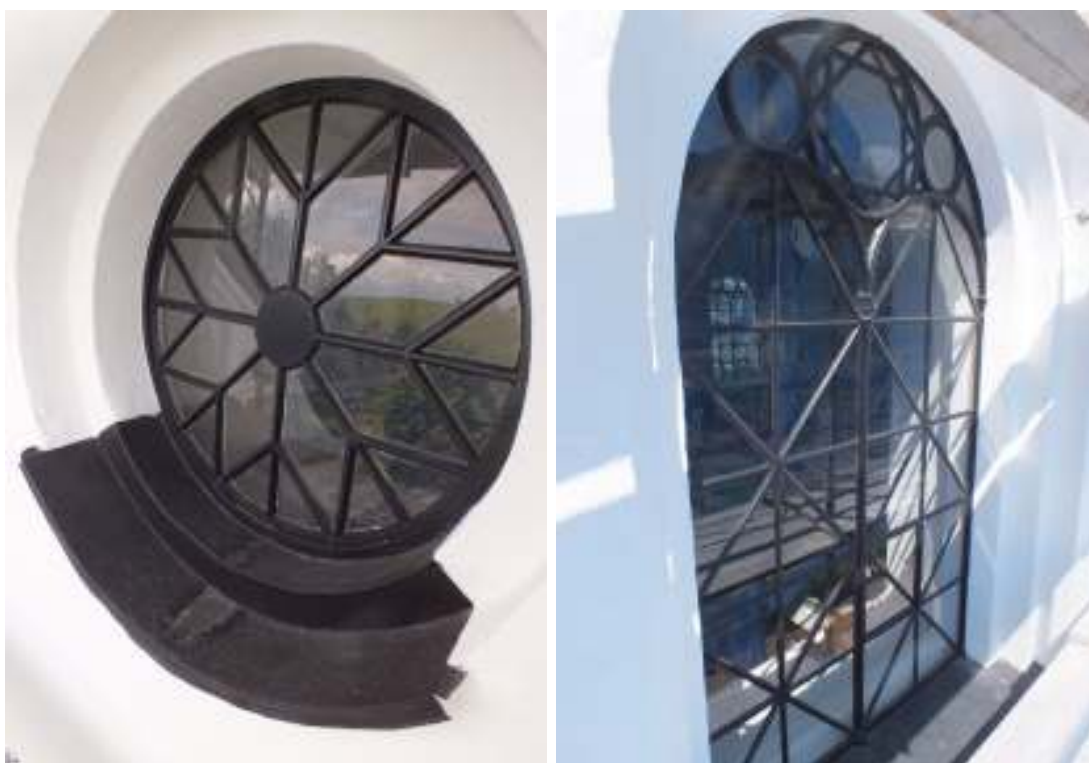
Långhusfönster och tornfönster, efter att de avfärgats med järnoxidsvart linoljefärg från Engvall o. Claesson.

Järnfönstren och järnspröjsarna skrapades, rostskyddmålades med blymönja och slutströks med utspädd utvändig linoljefärg från Engwall o. Claesson i kulören järnoxidsvart. Linoljefärg är en linoljebaserad traditionell oljefärg baserad på svensk rå kallpressad linolja. Träspröjsarna skrapades likaså från löst sittande färg,

grundades och mellanströks med utspädd linoljefärg och slutströks slutligen med outspädd linoljefärg liksom järnspröjsarna. De runda tornfönstrens solbänkar i galvad plåt bättringsmålades också med samma svarta färg.

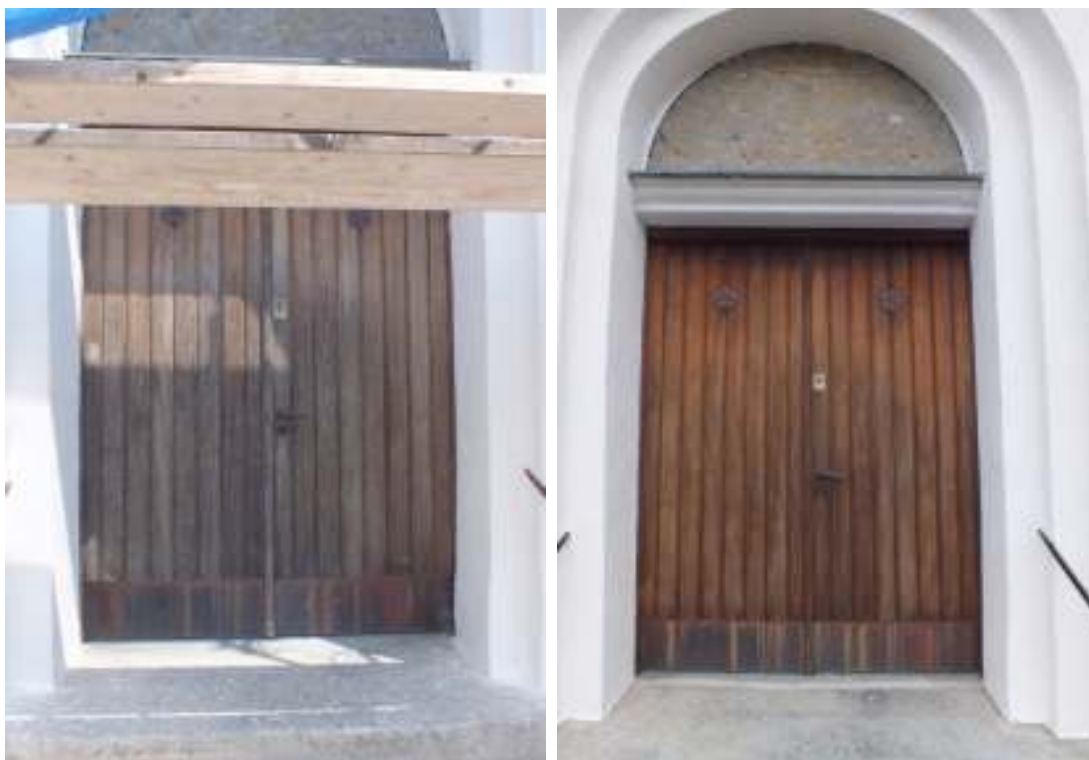
Huvudentrén i väster, t.v. före ytbehandling och t.h. efter oljning av träporten.

På de två ekdörrarna till västportalen och absiden hade ytbehandlingen slitits ner. De grånade ytorna slipades försiktigt ner och träet behandlades med kokt linolja och terpentin. Rostiga gångjärn, trycken och nyckeltavlor rostskyddsmålades och avfärgades i svart linoljefärg.

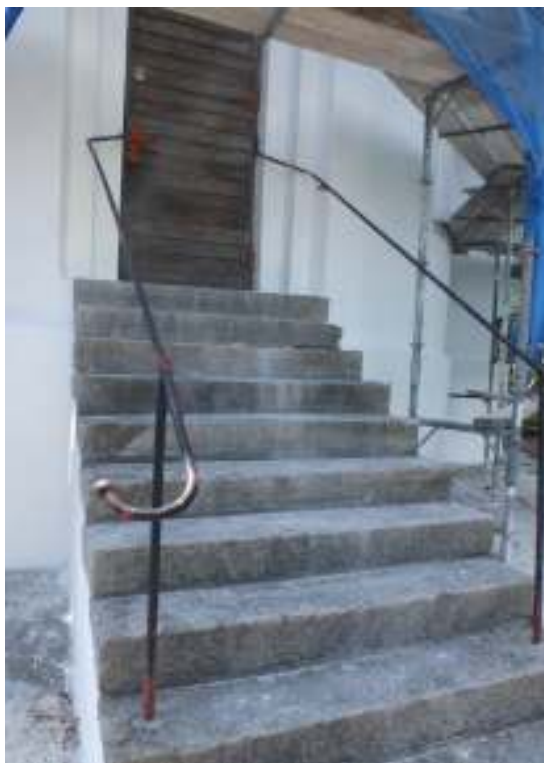
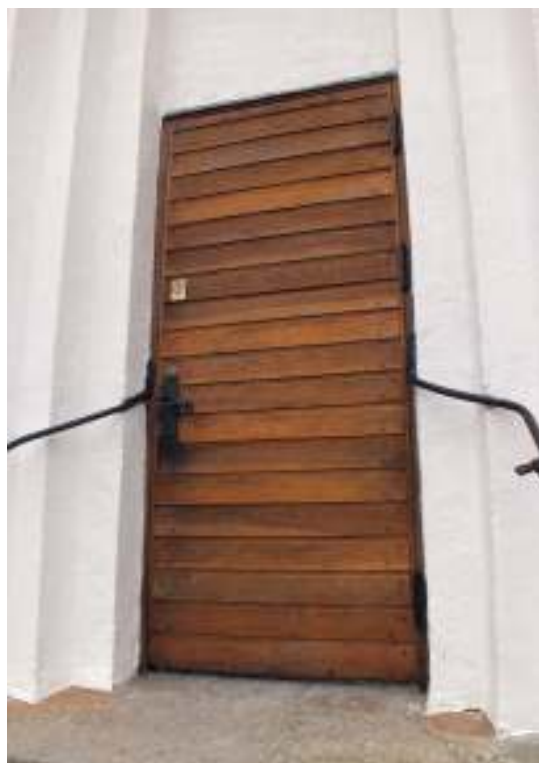
Absidens dörr, t.v. före ytbehandling och t.h. efter oljning av trädörren och avfärgning av trycke och räcke.
