Örumshuset – uppmurning av skorsten

Antikvarisk medverkan, 2014

Rapport 2014:41

Antikvarisk medverkan, 2014
Hörup socken, 1068
Ystad kommun
Skåne län

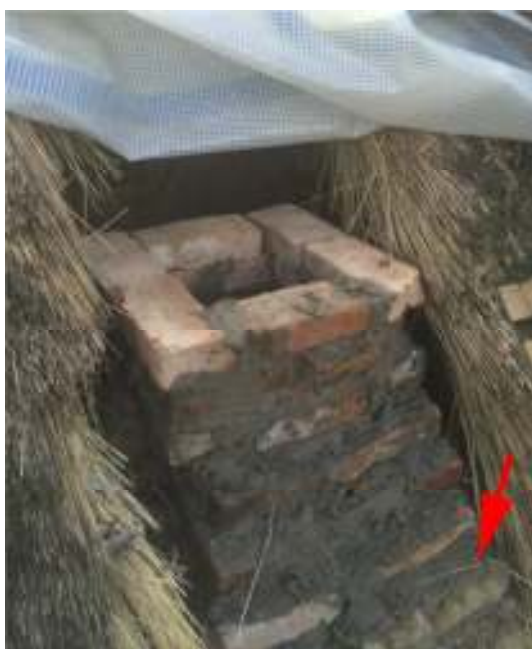
Övergången mellan lersten och bränt tegel.

Uppmurningen skedde därefter under sensommaren och hösten 2014 med lerstensmaterial som sparats från nedmonteringen 2012 (och som förvarats i Örumshusets ekonomidel), samt kompletterats med begagnade stenar från trakten. Till murningen av själva murstocken användes kakelugnslera (Industrilera, Spången, Ljungbyhed), vilken magrades med sand i blandningen 1:2. Sandens fraktion var 0–10 mm. Vid anslutningen mellan lersten och bränt tegel, d.v.s. där skorstenen börjar strax undernock, användes samma lerblandning, men finare fraktion (0–3 mm). Till murningen av bränt tegel användes Finja murkalk E, i blandningen 1:4. Sandens fraktion var 0–3 mm. Kompletteringstegel till skorstenen utgjordes av begagnat handslaget tegel från Hammarshus (Kristianstad). Detta tegel var av storstensformat, ca 29x12x14 cm.

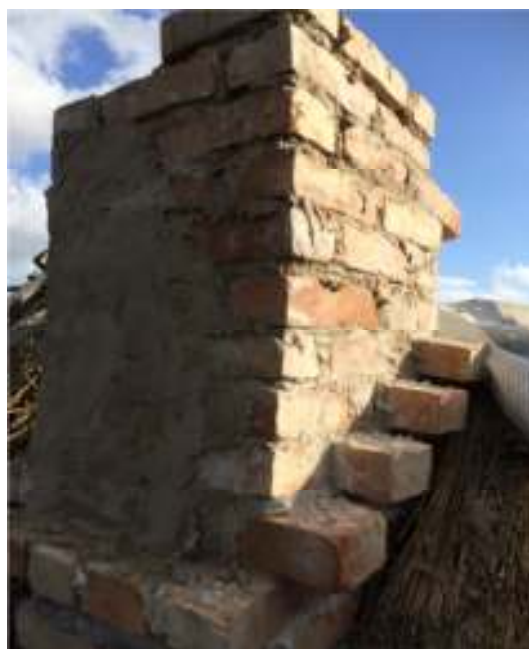
Skorstenens utkragade vattenavrinningsstenar.

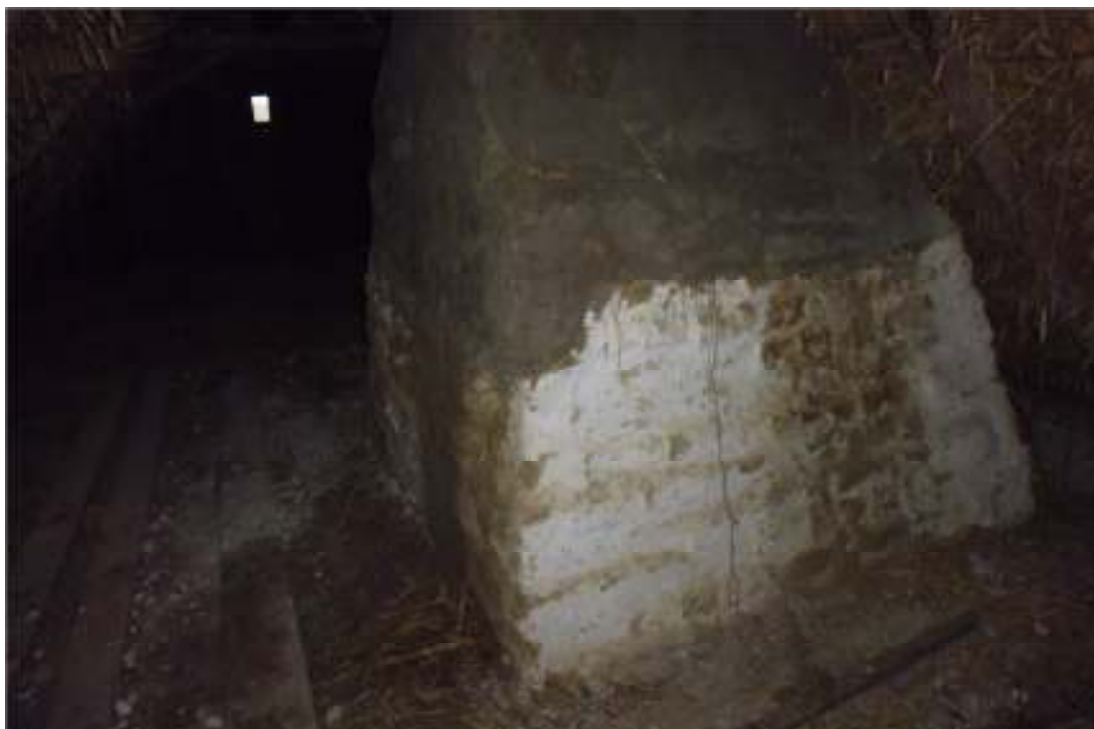
Murstocken sedd från vinden, efter arbetet.

Till putsning av murstocken, delen undernock, användes samma lerblandning som till murningen, fast med fraktionen 0–3 mm. Till putsningen av skorstenen användes Finja kalkbruk E, vilket påfördes efter slamning av underlaget till en tjocklek om ca 10 mm. Putsade ytor komprimerades med lerslätta då ytorna börjat torka. Därefter, när leran torkat ytterligare, slättades sprickbildningen igen.

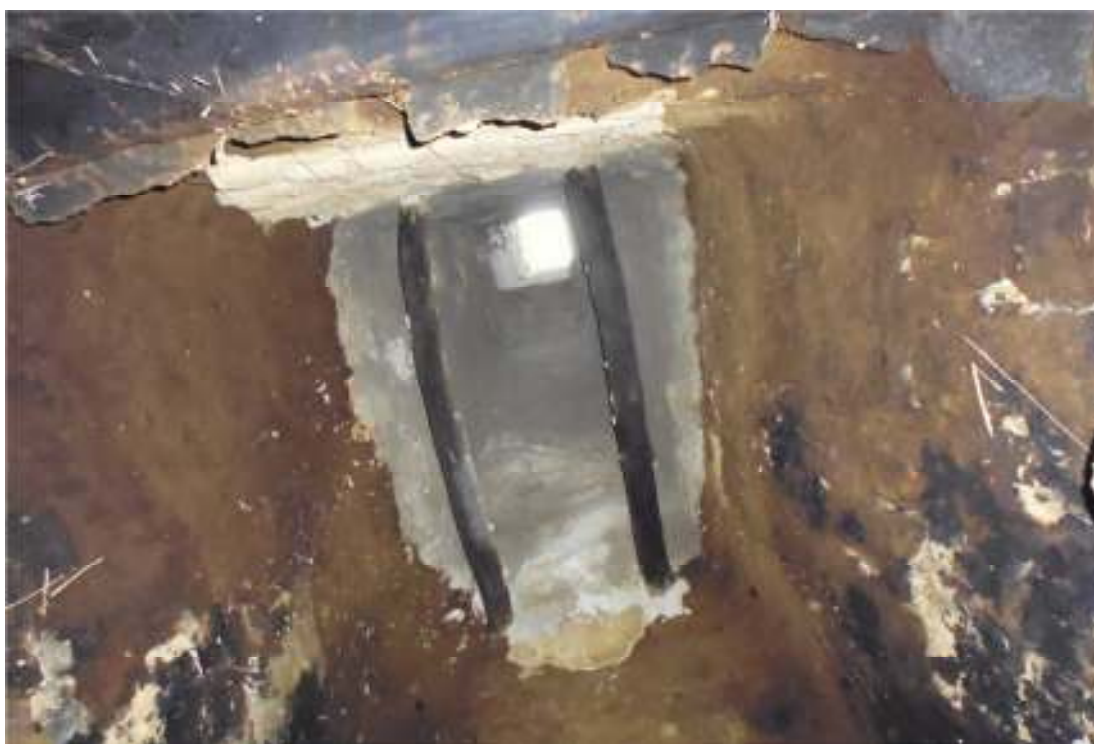
De återsatta träslanorna. Ljusgrå parti utgör den nya invändiga lerputsens.

Inne i murstocken återmonterades två träslanor, vilka togs bort 2012 efter att delar av konstruktionen rasat under arbetet (se Regionmuseets rapport 2012:25). Slanorna har ursprungligen tjänstgjort som upphängningsanordning i samband med rökning av livsmedel. Återmonteringen kunde ske på exakt samma plats där slanorna suttit från början (efter att avtrycken i befintligt kvarsittande lerbruk jämförts med formen och sprickorna i trämaterialen).

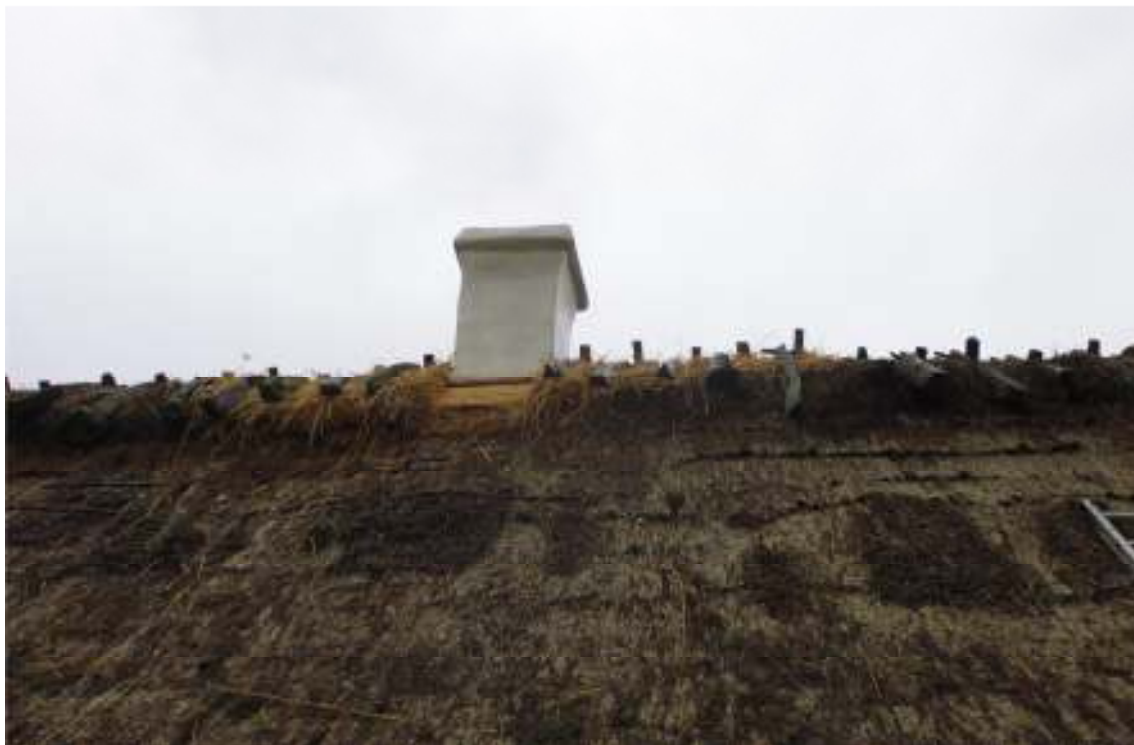
Södra takfallet, efter arbetet.

På bägge takfallen, nedanför skorstenen, skedde mindre lagningsarbeten. I möjligaste mån återanvändes halmen från 2012, samt kompletterades med ny halm (från Polen). Bindning skedde med pilevidjor (från Danmark) mot rafter av oskalad hassel (från Blåherremölla). I övrigt skedde lagningsarbeten på mindre partier, vilka skadats under höst/vinterstormarna 2013/2014.

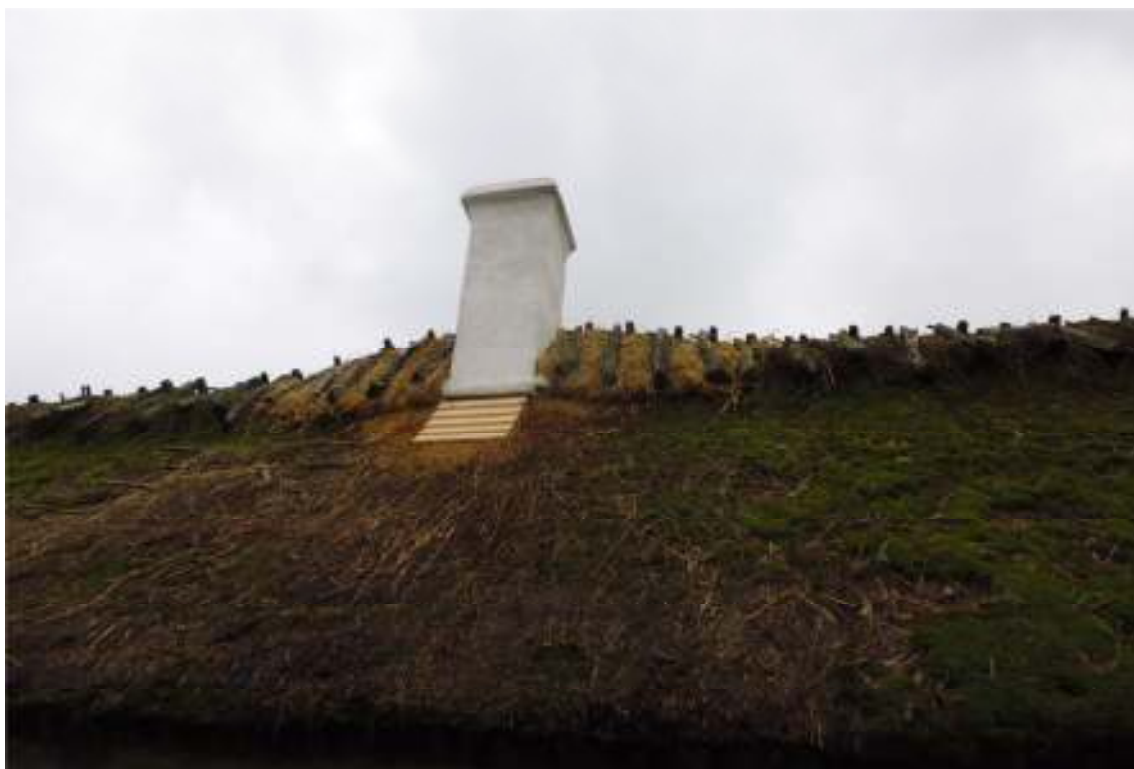
Norra takfallet, efter arbetet.

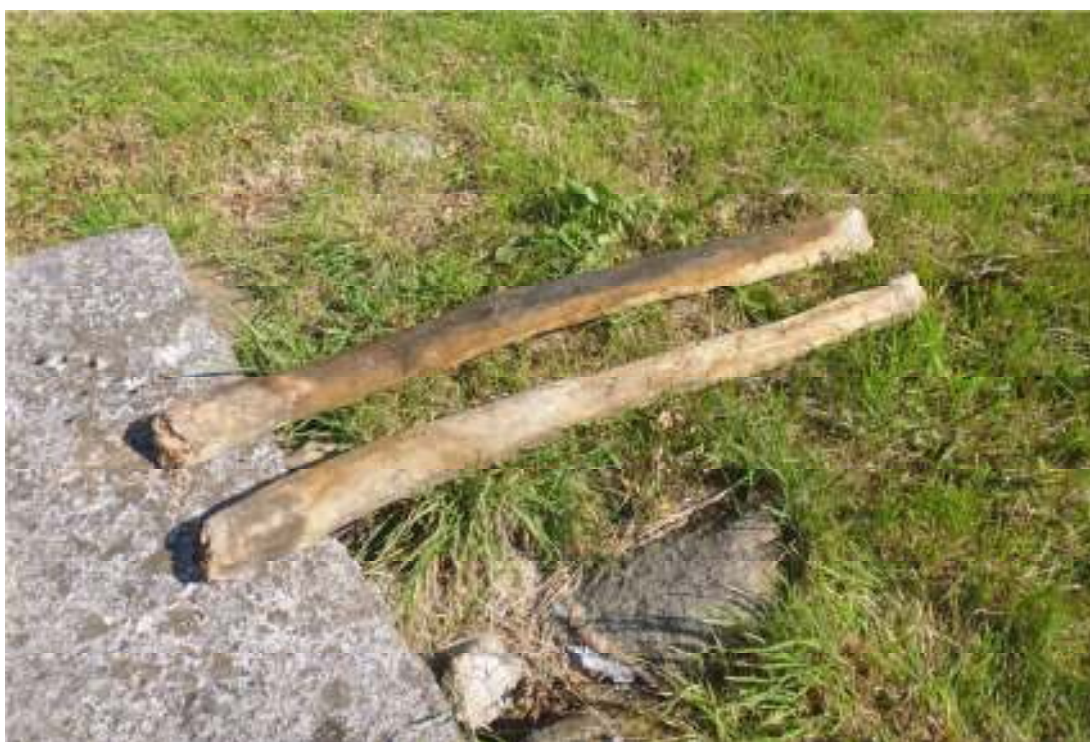
Då träslanorna undersöktes vid uppstarten av arbetet kunde spår av fem grova, äldre spik noteras på den västliga slanan (rostiga fläckar med kvarsittande spikspetsar). Spiken har troligtvis använts som krok vid upphängning av livsmedel.

De bägge träslanorna innan uppsättning.

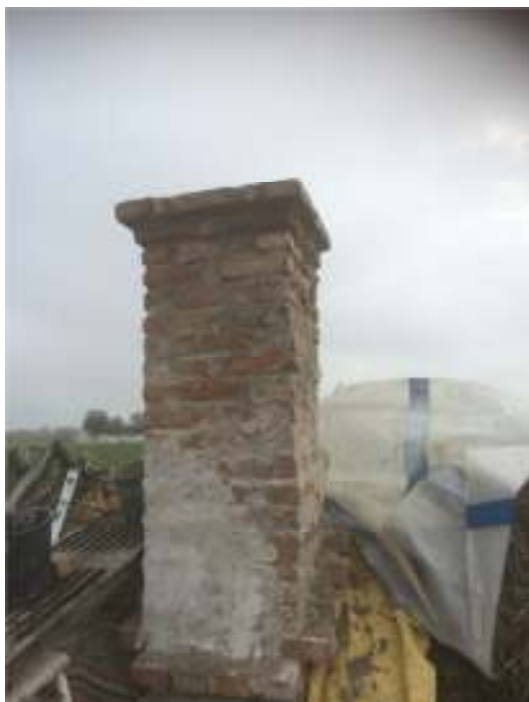
Putsning av skorsten påbörjad.

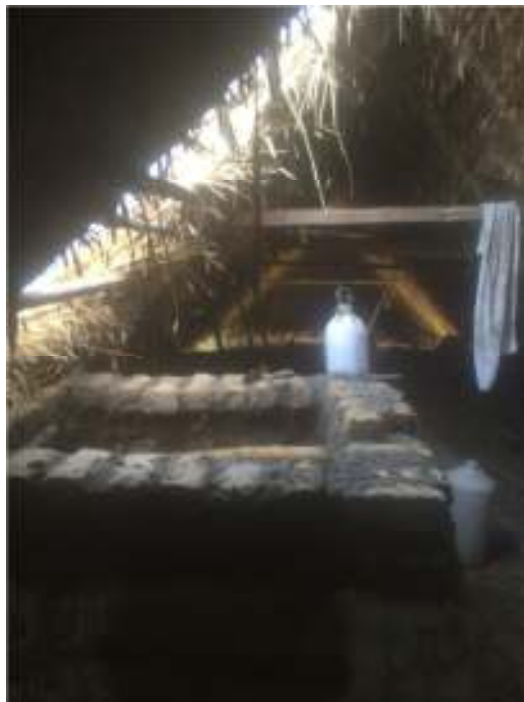
Uppmurning av murstock påbörjad.
