Eslövs kyrka

Utvändig renovering

Antikvarisk medverkan, 2014

Rapport 2014:42

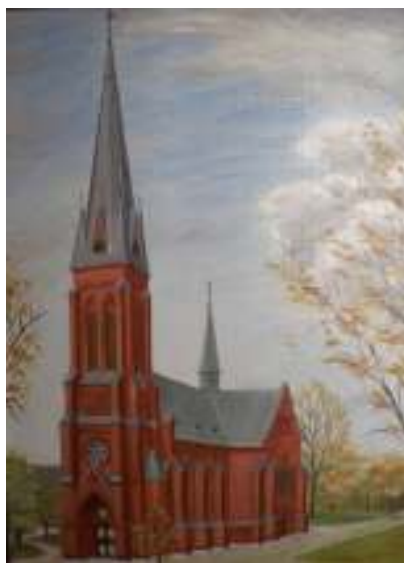
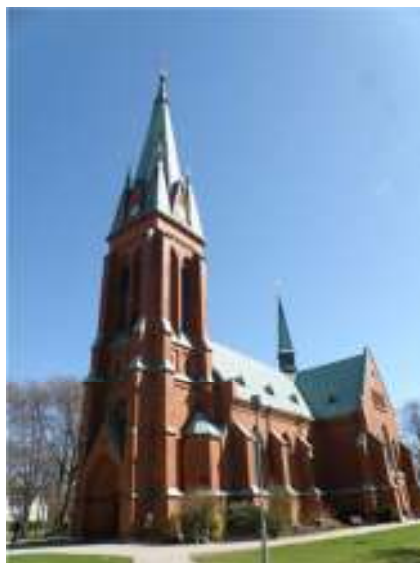
Tavla från 1944 med kyrkan målad från sydväst och foto från 2013 före renoveringen.

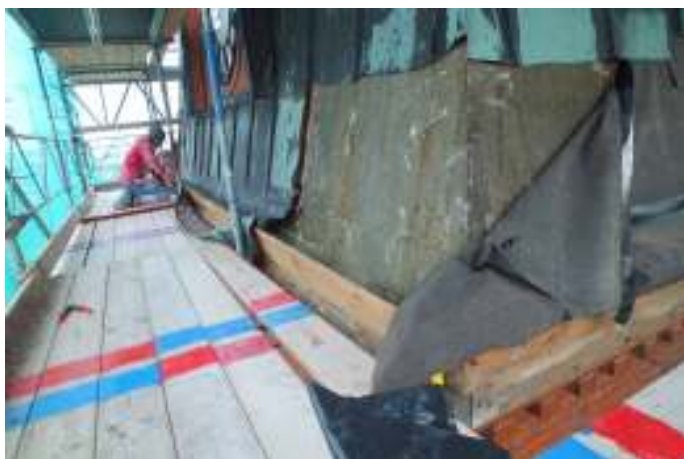
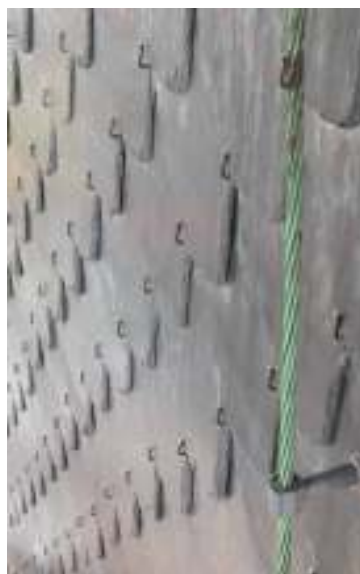
Foto från rivning av spirans kopparplåt och detalj av ny skiffer med stormklammer.

Arbetet med kyrkans renovering påbörjades på tornet. All plåt och papp revs ner med undantag av plåttäckning på takryttaren och tornspirans översta del. Befintliga stommar till fotrännor behölls, i den sydvästra vinkelrännan gjordes en mindre lagning av taksparre med nytt kärnvirke av fur. Takryttarens nedre del förstärktes invändigt från vinden med kompletterande stag för att motverka rörelser i ryttarens konstruktion som medfört sprickbildning i kopparplåten. Takpanelen frilades från kvarsittande spik och uppkrupna spik hamrades tillbaka.

På taket lades ny skiffer med mönsterläggning i rött och grått, och nya plåtarbeten i kopparplåt runt takfallen. Takryttarnas plåtavtäckning var intakt och rördes därför inte. Rivning kring takryttarna gjordes med försiktighet för att inte skada plåten. Som material valdes walesiskt skiffer, 300x200 mm med tjocklek på 5 mm, från Penrhyn Slate Quarry vid Bathesda Bangor. Skiffret spikades fast med spik i hål på plattornas ovansida. På nocken lades ny plåt. Plattor på tornspirans tre översta och understa rader sattes med stormklammer. Takfallet, långhuset och korsarmarna kompletteras även med stormklammer.

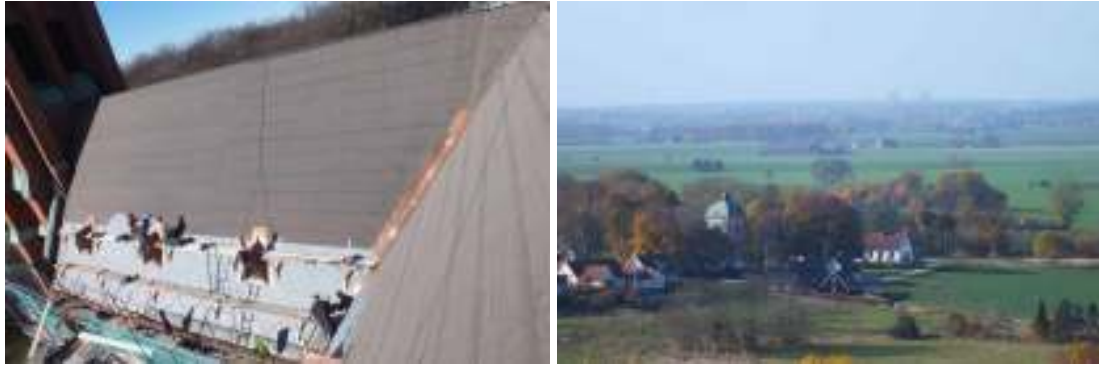
Foto av påbörjad skiffertäckning på långhuset och utsikt mot Västra Sallerups medeltida kyrka.

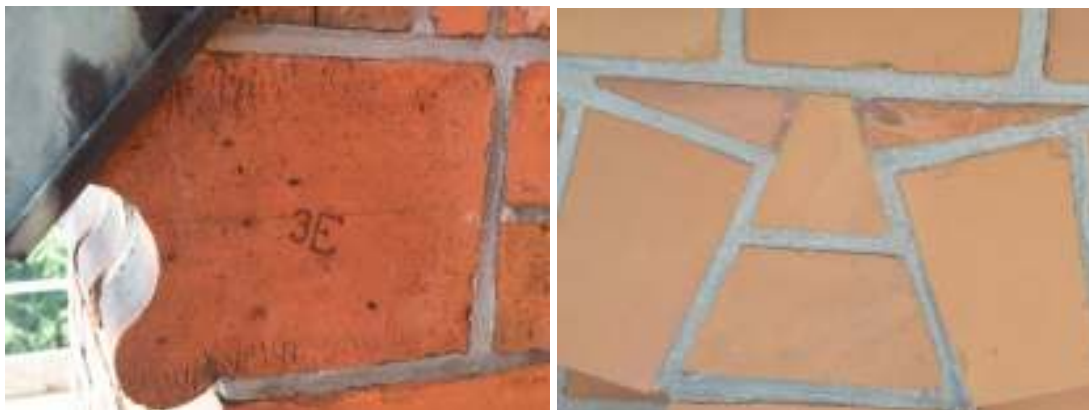
Detalj av märkt tegel på torn och murningsdetalj i avtäckningen mellan två fönster.

På tegel förekom flera olika typer av märkning som stämplats i teglet innan bränningen. På den gamla kopparplåten förekom en rad olika skrivna/ritade noteringar och uträkningar men inga tydliga namn eller symboler/bilder.

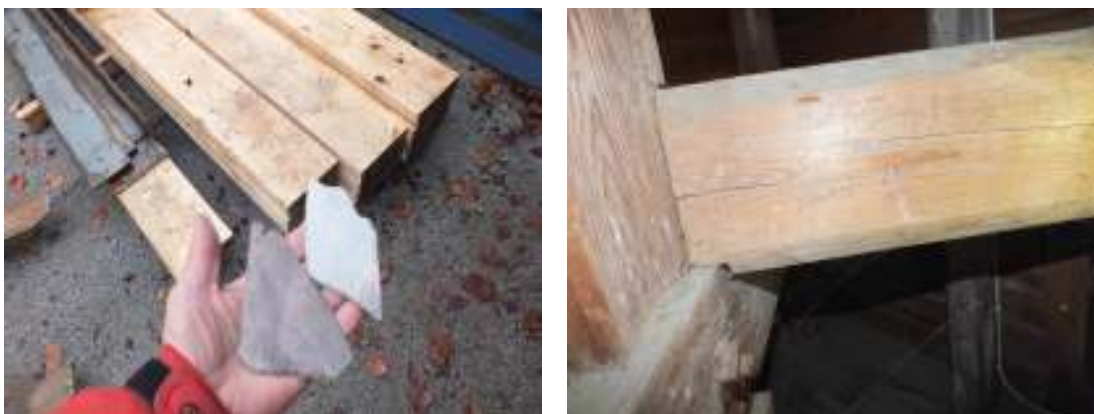
På stomvirke i torn och takryttare samt här och var på brädpanel förekom rikligt med inskriptioner av olika slag och av olika ålder, vilket bör uppmärksammas vid kommande underhåll/renoveringar.

På långbusvinden funna rester av ursprunglig takskeffer och inskription på bjälke i tornet.

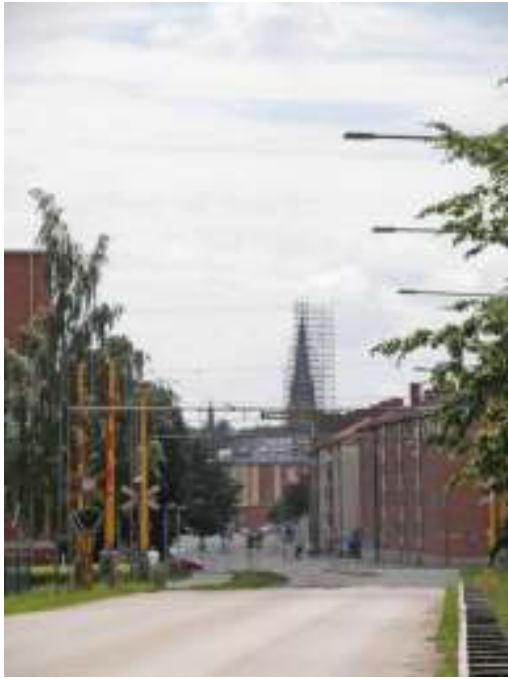
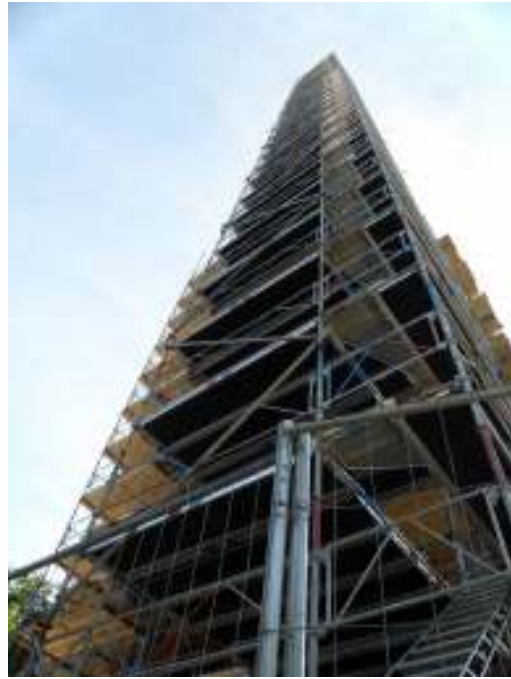
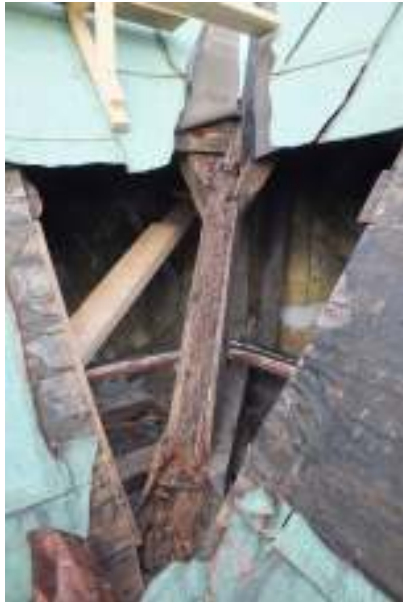
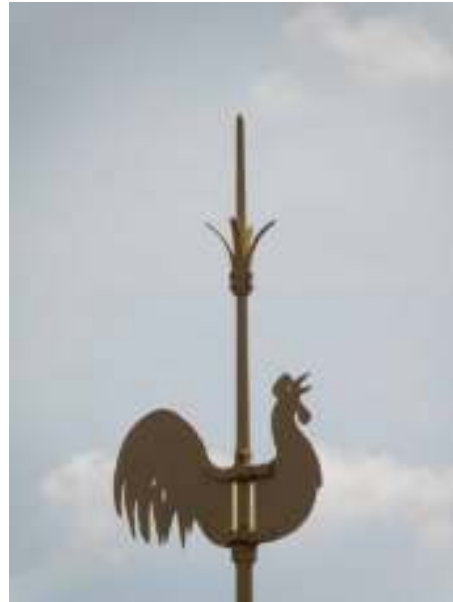
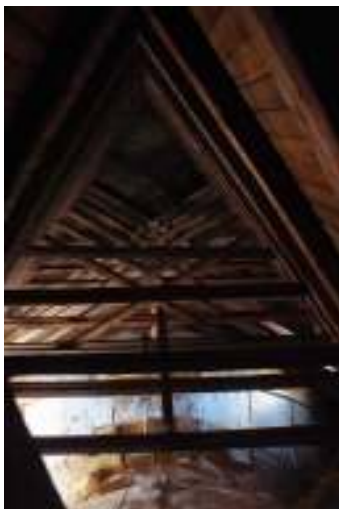
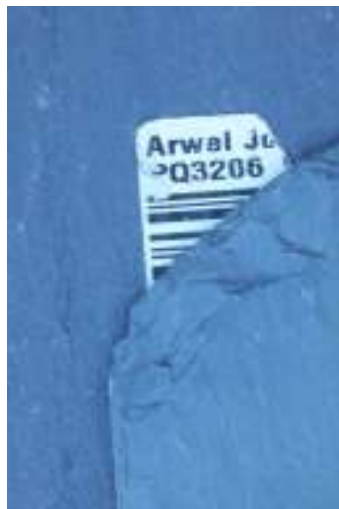
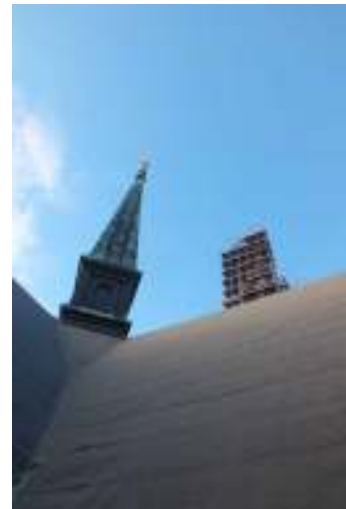
Kyrkan och tornställningen från norr, rötsakada i mötet mellan södra korsarmen och koret. Takryttarens tupp, långhusets taklag, skiffermärkning, mötet mellan norra korsarmen och koret.
