# Silvåkra kyrka

## Nytt styr- och reglersystem för värme

Antikvarisk medverkan, 2014

Antikvarisk medverkan, 2014  
Silvåkra, 1332  
Lund  
Skåne län

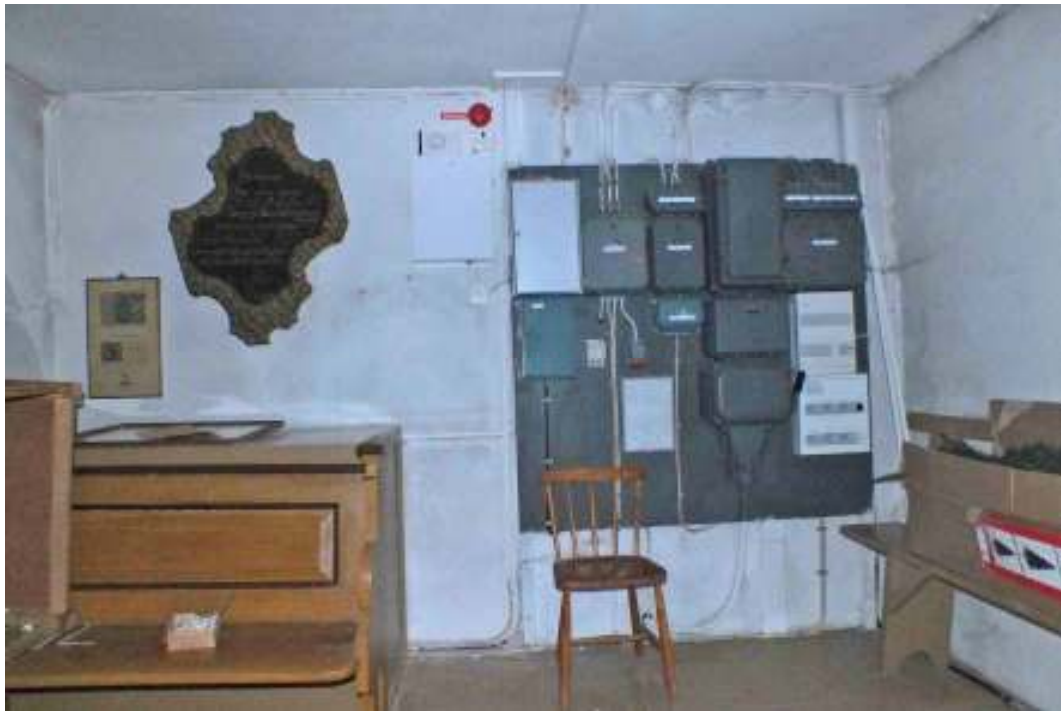
*Kyrkans elcentral innan arbetena.*

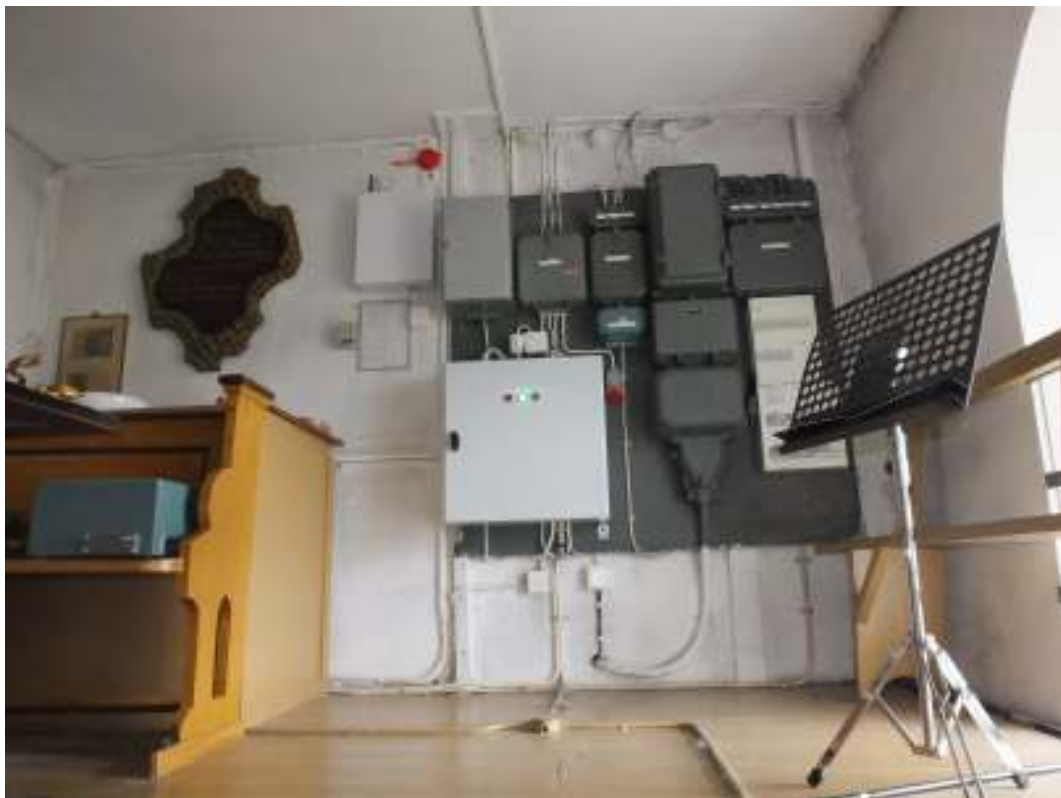
*Kyrkans nya styr- och elcentral.*

Befintlig förläggning av ledningar och utrustning samt befintlig håltagning utnyttjades. Nya ingrepp och förläggning minimerades och diskuterades i samråd med medverkande antikvarie. Man behöll de befintliga elradiatorerna och bänkvärma. Den nya elvärmeanläggningen styrs nu från ett automatikskåp i anslutning till befintlig elcentral i tornet.

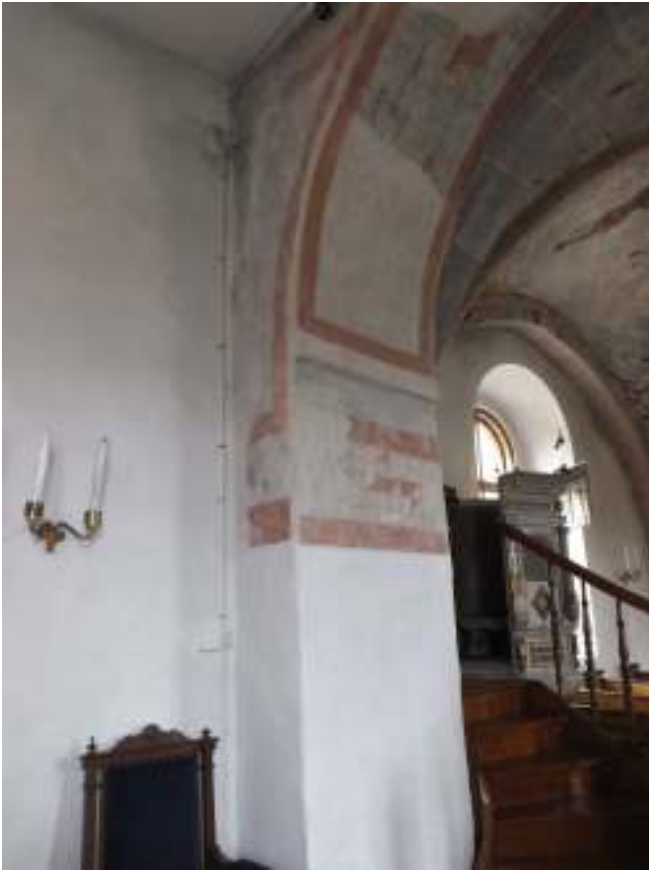
*Installation i kyrkans kor.*

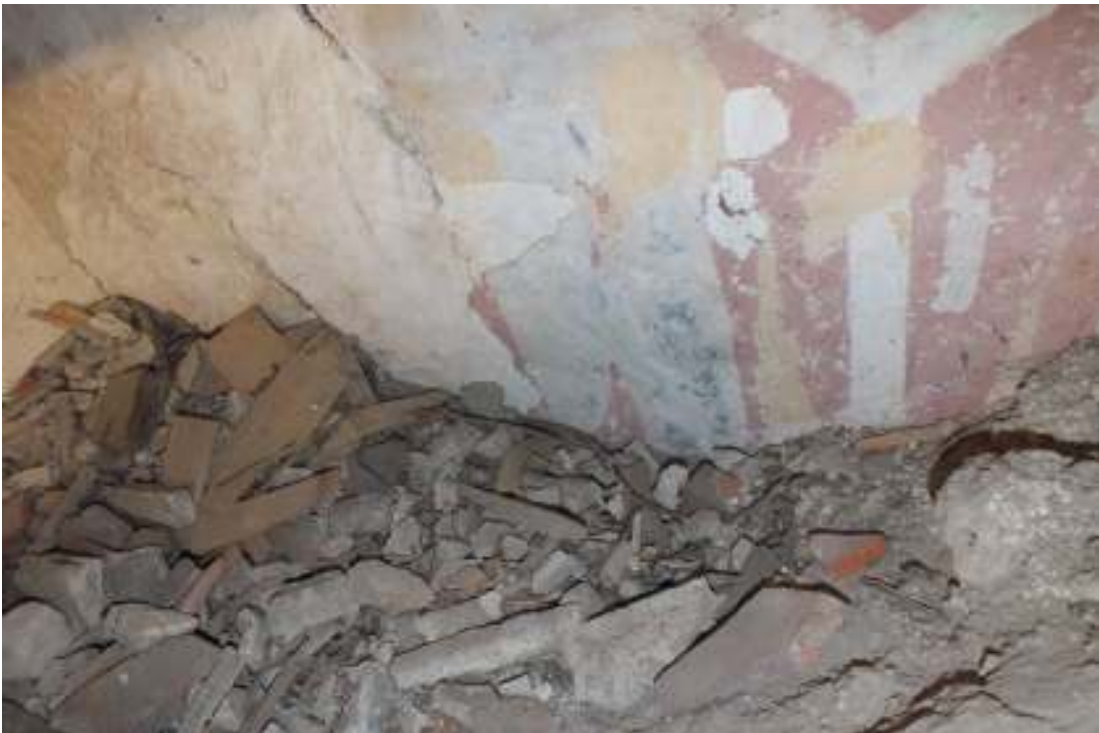
Romanskt kalkmåleri ovan valv bedömdes ha akuta skador och vara i behov av översyn av konservator inom en snar framtid, i första hand på grund av separation av skikten. I samband med besiktning av vind diskuterades även varsam rengöring från organiskt material och sot.

*Löst sittande romansk kalkmålning och byggskräp på långhusvind.*
