# Baldringe kyrka Utvändig renovering

Antikvarisk medverkan, 2013

Rapport 2014:01

Antikvarisk medverkan, 2013  
Baldringe socken, 1180  
Ystad kommun  
Skåne län

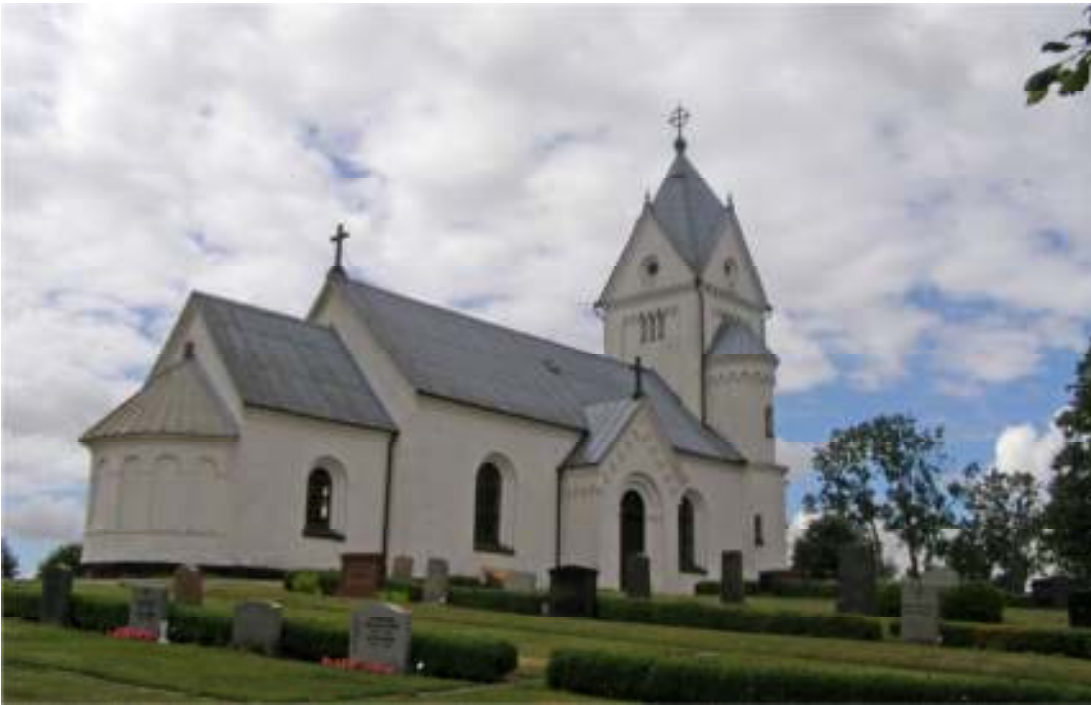
*Kyrkan sedd från nordost före renoveringen.*

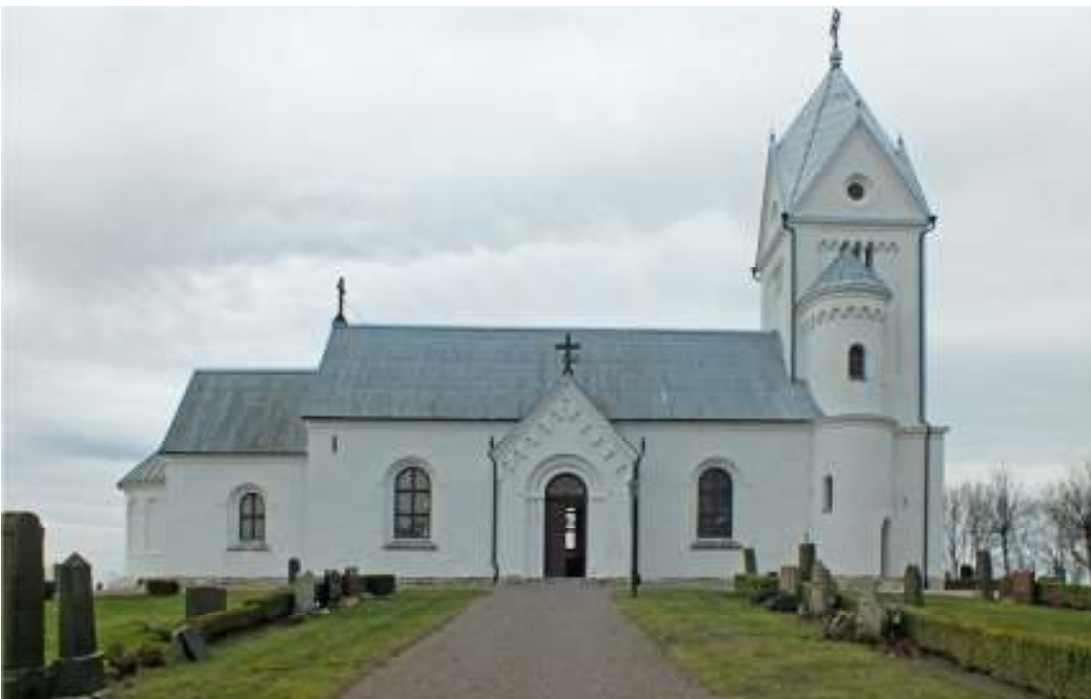
*Kyrkan från norr med huvudentrén efter renoveringen.*

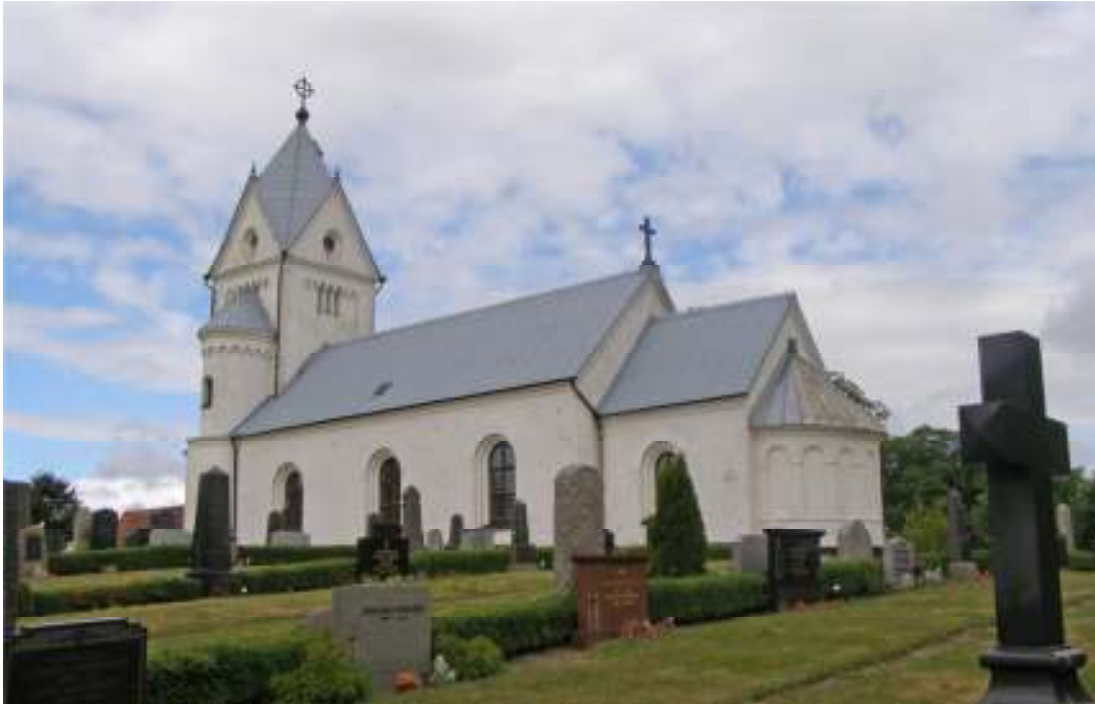
*Kyrkan mot söder före renoveringen.*

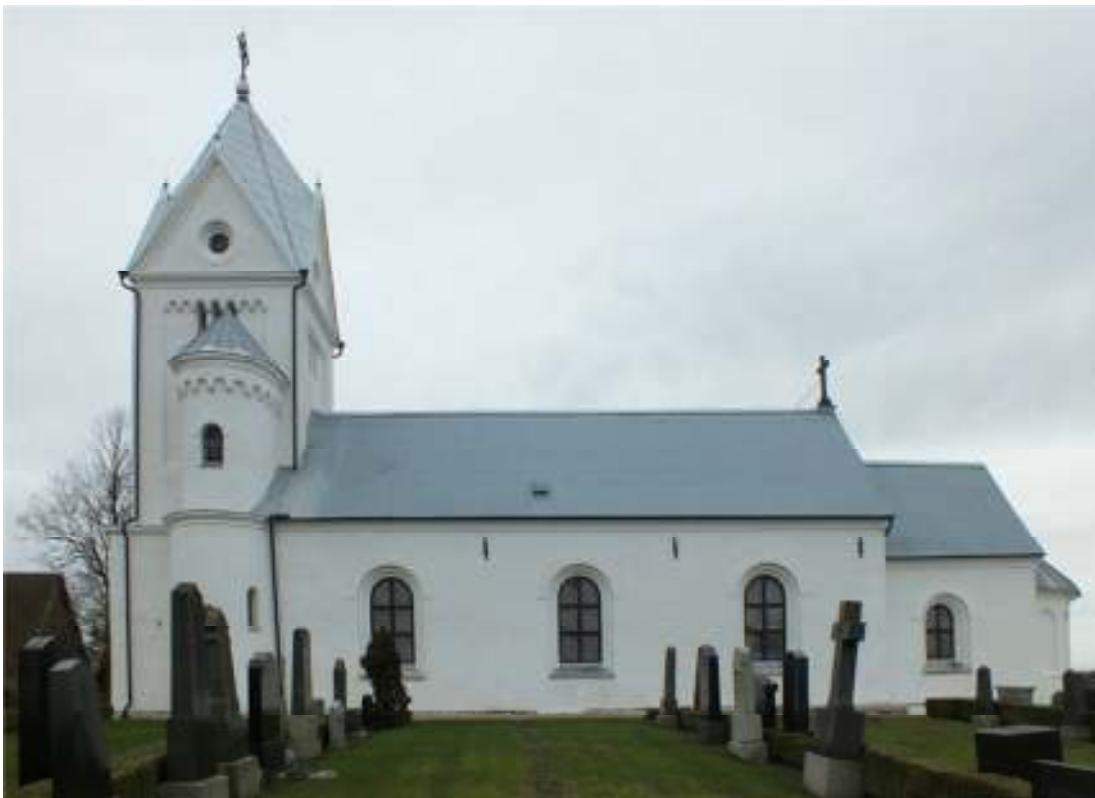
*Kyrkan mot söder efter renoveringen.*

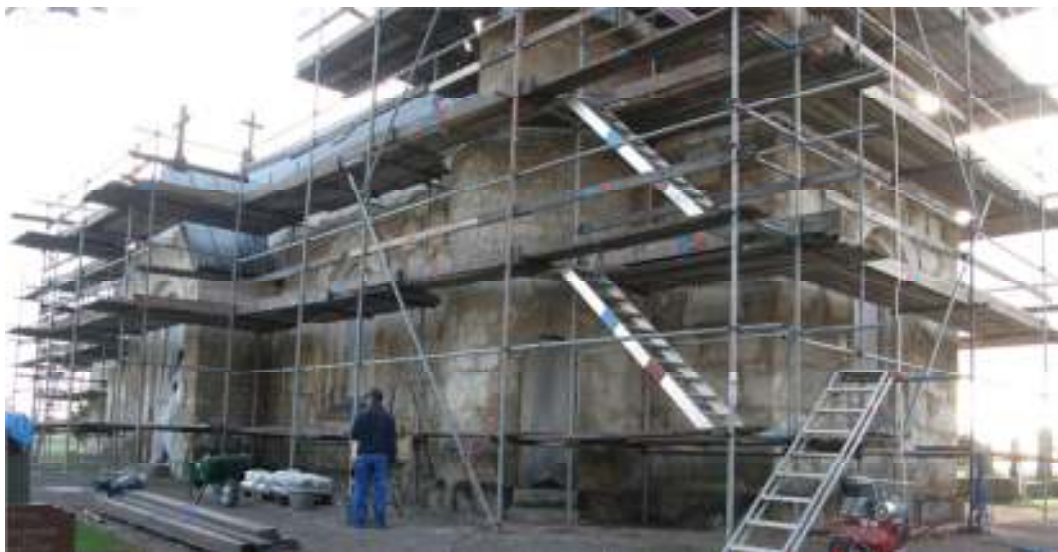
Fasadrenoveringen har blivit mer mycket mer omfattande än vad som kunde förutses när handlingarna upprättades. I handlingarna beräknades att ca 40 m<sup>2</sup> putsyta var i behov att lagas och förses med ny puts. Efter att ställningarna kommit på plats och provknackning kunde utföras bedömdes att ca 300 m<sup>2</sup> behövde lagas. Under renoveringen tillkom ytterligare ca 100 m<sup>2</sup> omputsning. Även renovering av murverket har utförts.

*Kyrkan från nordväst under renoveringen. Så snart ställningarna kom på plats undersöktes fasaden och man kunde snabbt konstatera att renoveringen skulle komma att bli mer omfattande än vad som angavs i handlingarna.*

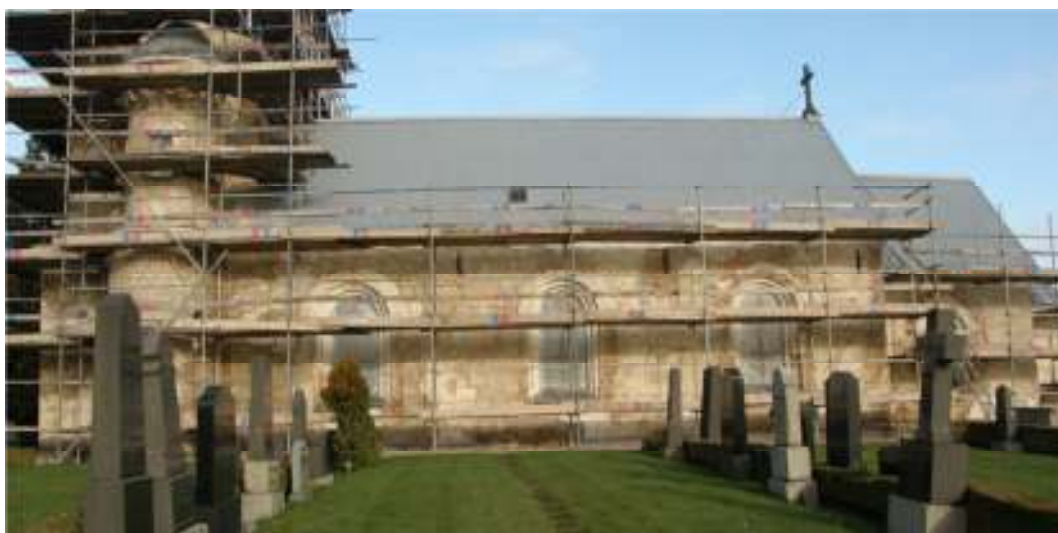
Fasaderna har rensats från löst sittande puts. Kvarvarande puts har blästrats. Prov på blästring utfördes och beslut om nivån på blästringen togs i samverkan med bygglidning, beställare och antikvarisk medverkan. Efter att rensning, nedknackning och blästring hade utförts kunde konstateras att större delen av fasaden behövde ny puts och att även en del av stenmaterialet var i så dåligt skick att det behövde bytas ut. I muren fanns gamla lagningar som visade att det fanns en gammal skadehistorik. Undersökning av murverket visade också på att fasaden troligtvis varit putsad från början då kyrkan uppfördes.

*Kyrkans södra fasad under renoveringen. Större delen av putsen var i sådant skick att den behövde ersättas med ny puts. Plättäckningen på långhuset och absiden var däremot i bra skick och kunde därför bevaras.*

Rensade fasadytor har försetts med ny puts av hydrauliskt kalkbruk. Fasaderna har avfärgats med hydraulit och försetts med offerskikt bestående av ett lager kulekalk. Fasadytorna på torntrapporna har täckts med nät som underlag till putsen. Skadade tegelstenar i murverket har bytts ut mot nytt tegel av hårdbränd typ (uppgift på fabrikat saknas).

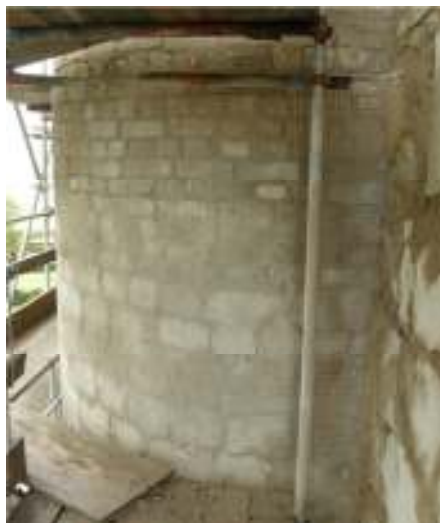
*På muren vid torntrapporna användes nät som underlag till putsen i syfte att förhindra nya skador och sprickbildningar.*

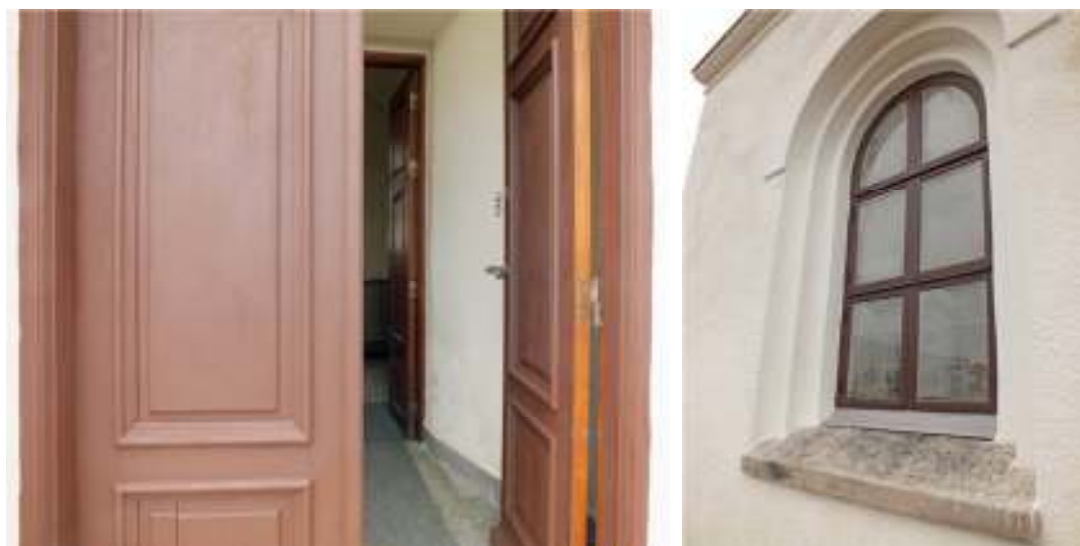
*Dörrar och fönster har målats om med linoljefärg i den befintliga brunröda kulören. Ommålning av solbänkarna återstår.*

Fönster på långhuset har målats med linoljefärg i befintlig rödbrun kulör, se bilaga med materialförteckning. Trasiga infästningar har lagats. Trasigt glas i tornfönster har bytts ut och bågarna av järn har kittats och målats med svart färg.

Vid slutbesiktningen återstod lagning och putsning av sockeln samt målningsåtgärder på solbänkar. Markbrunnarna behöver ses över för att få till bättre avrinning.

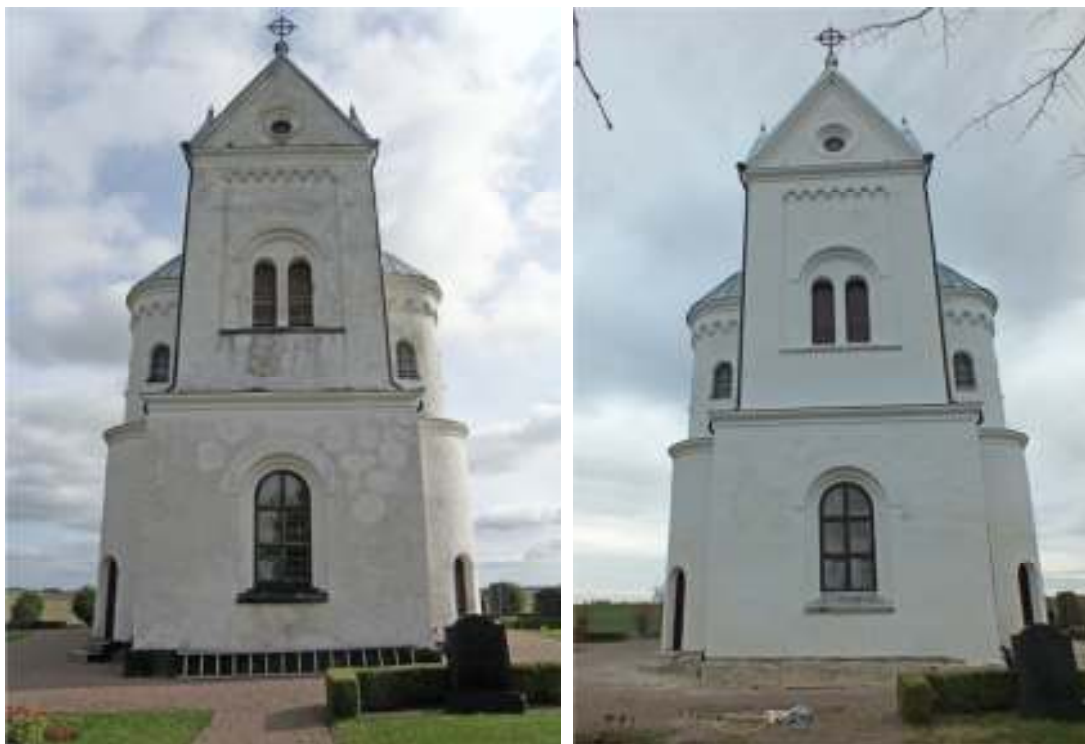
Västra fasaden med tornet före och efter fasadrenoveringen. Utmed hela grunden återstår lagning, putsning och målning. Även målning, svart färg, av solbänkarna återstår.

Sockelns puts som delvis bestod av betong har knackats ned i sin helhet för att förbättra ventilationen. Sockeln har tills vidare lämnats utan puts i väntan på bättre väderlek för putsarbeten.

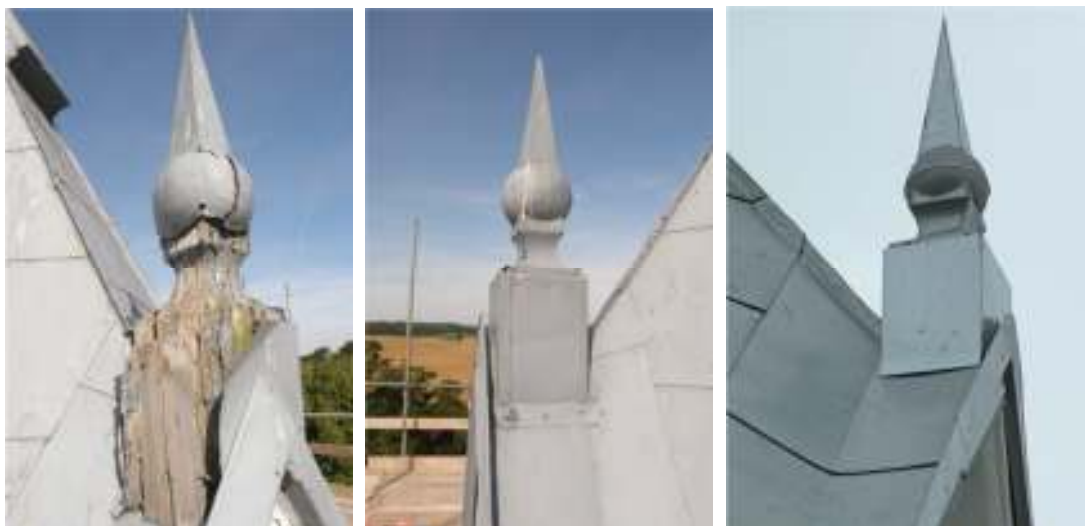
Dekorationer på spirorna var uttjänta. Plåttäckningen (zink) hade spruckit och bakomliggande stomme var rötskadade. Nya dekorationer har tillverkats efter de befintliga som modell.

Dekorationerna ovan gavelspetsarna på tornet var i mycket dåligt skick och nya tillverkades efter de befintliga som modell.

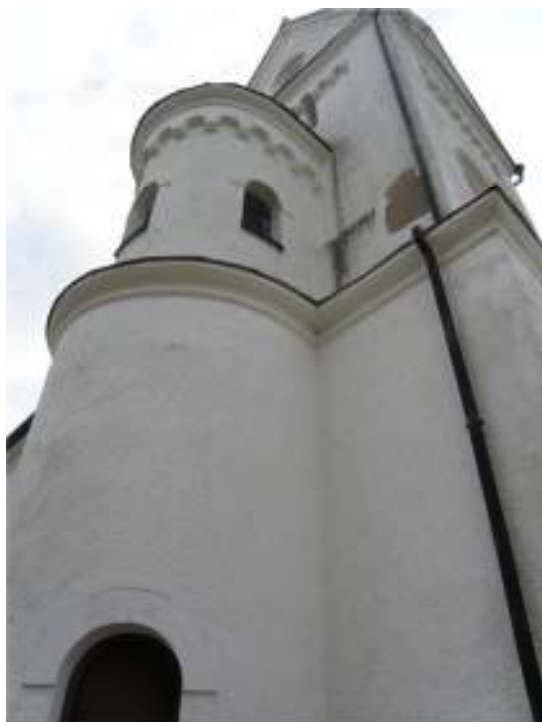
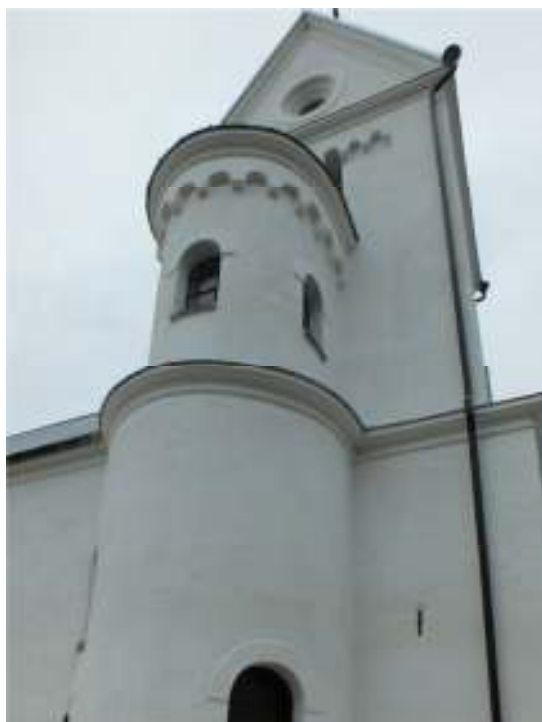
Tratten överst på stupröret vid tornet visade sig vara kapad på insidan så vattnet delvis hade runnit rakt ut på fasaden i stället för ned i stupröret. Detta hade orsakat stora skador på fasaden. Hängrännorna var på sina ställen fyllda med mossa och trädkvistar som har hindrat att vattenavrinningen fungerat tillfredsställande.

*Tornets fasad var på vissa delar i mycket dåligt skick. Tratten överst i stupröret var uppklippt på insidan och vatten hade runnit ut på fasaden i stället för ned i stupröret och orsakat skador i puts och muren.*

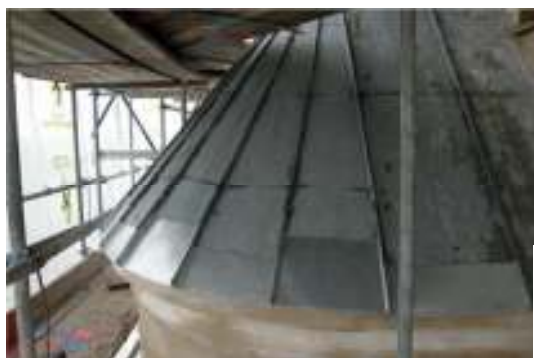
Taktäckningen ovan torntrapporna var i gott skick och plåten har endast bytts ut i nedre kanten.

*Plättäckningen ovan torntrapporna kunde till stora delar behållas. De nedersta partierna av plåtarna skarvades i med ny galvad plåt.*
