Sankt Nicolai kyrka -tillbyggnad vindfång

Antikvarisk medverkan 2010-2013
Kerstin Börjesson

Rapport 2014:19

Antikvarisk medverkan, 2010-2013
Trelleborgs socken, 1380
Trelleborgs kommun
Skåne län

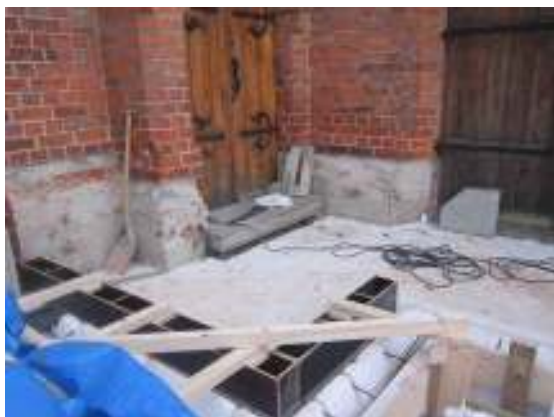
Grundplatta under gjutningsarbeten.

Ny grundplatta på mark göts i form av en rutnätsarmerad betongplatta. För att nivellera vindfångets golvnivå mot kyrkans golv gjordes grundplattan högre än den omgivande yttre marknivån. Enligt projektering skulle värmeslingor läggas i plattan vilket ändrades till uppvärmning genom värmekonvektorer. Viss grävning skedde inför gjutning av grundplattan och ledningsdragning till pannrummet. Grävningsarbetet övervakades av arkeolog från sydsvensk arkeologi. Inga fynd av arkeologiskt intresse gjordes.

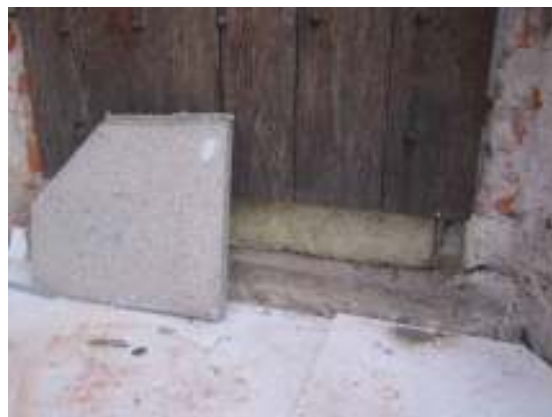
Dörren till pannrummet kapades i nederkant.

Den befintliga dörröppningen mot pannrummet hamnade delvis under den nya golvnivån. Av denna anledning kapades den gamla dörren i nederkant. Åtgärden var framför allt estetisk eftersom dörren inte är i bruk längre. Skifferbeklädningen på kyrkans sockel togs bort och ersattes med ny putsad sockel av kc-bruk (c-bruk) på en armeringsmatta. Ytputsen utfördes med filtad yta. Innertak av ek monterades som slät panel. Oljning av ekpanelen slopades av brandsäkerhetsskäl. Golv i den nya entrébyggnaden lades med plattor av bohusgranit 40 x 40 cm.

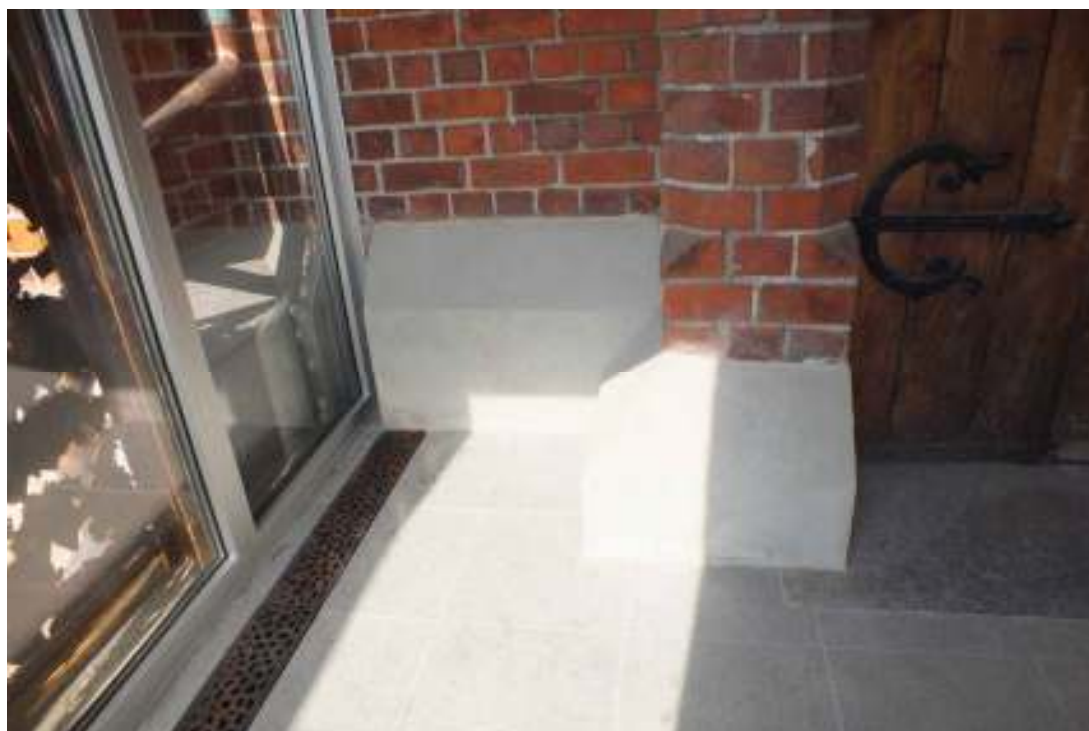
Sockelpartiet i den nya entrébyggnaden gjordes om. Den sentida beklädnaden med skåffer togs bort och sockeln putsades med en slätputsad yta i samma profil som den befintliga beklädnadsmuren.

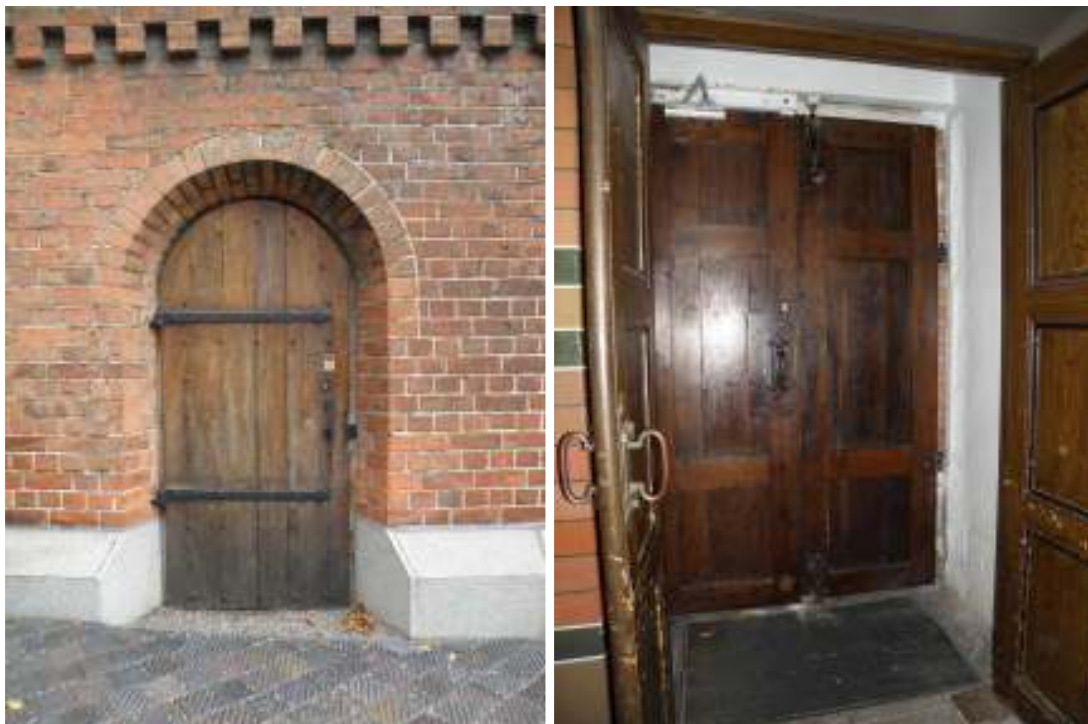
Bild till vänster: Äldre ingång till pannrummet som inte används längre, före ombyggnaden.

Bild till höger: Befintligt vindfång i mur vid södra korsamrens östra sida.

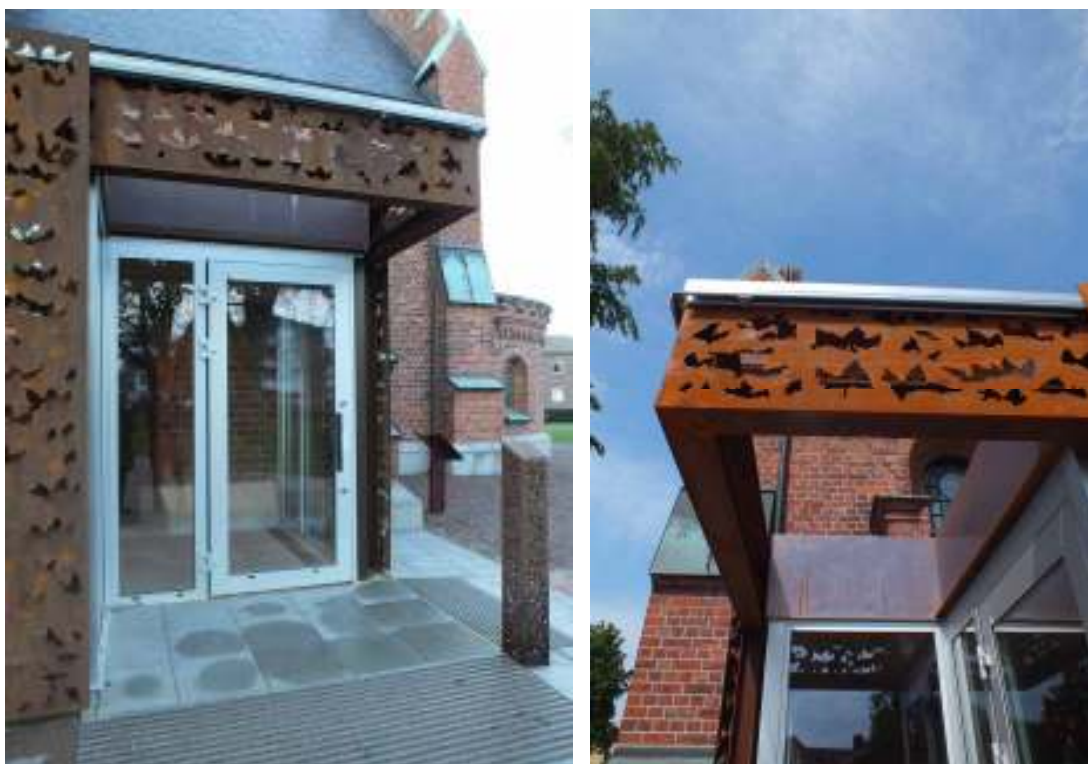
Över entrén till vindfånget skulle göras ett glastak av lamellglas 2 x 8 mm. Städning av glastaket måste göras på stege från ovansidan. Vid slutbesiktning var glaset inte på plats ännu och man diskuterade möjligheten att slopa glaset helt. Ramen för glaset upplevdes som en tillräcklig markering av ingången och glasets praktiska funktion ifrågasattes.

Den nya entrebyggnaden har ett indraget dörrparti och ett utskjutande parti av corténstål var ursprungligen tänkt att ha ett tak av glas vilket inte monterades.

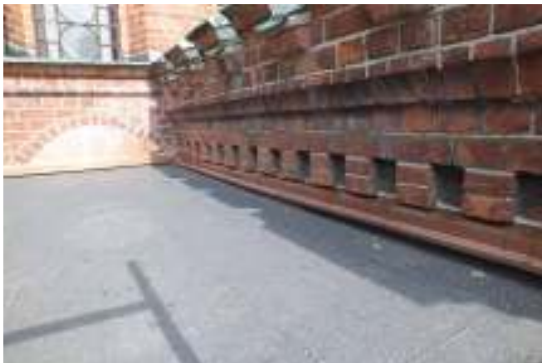
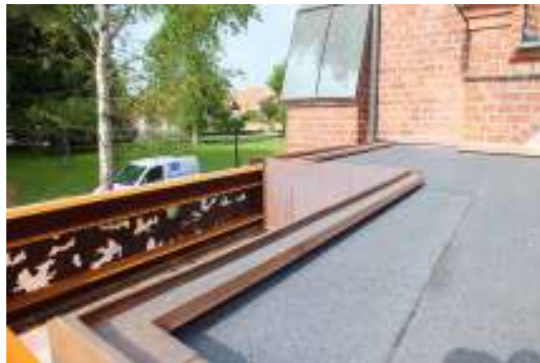
Yttertaketets oavsida av takpapp och anslutningsplåt av koppar.

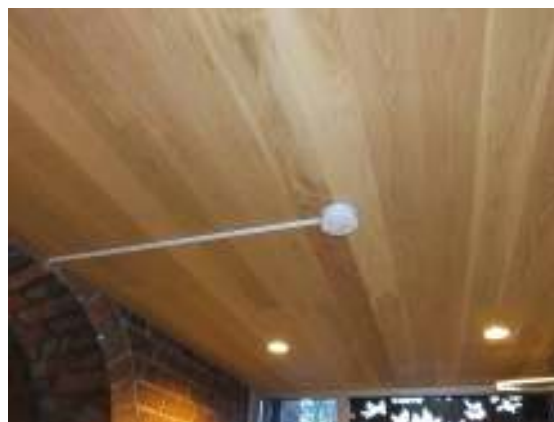
I vindfångets innertak monterades fem infällda downlights. Efter slutbesiktningen tillkom också en brandvarnare, rökdetektor, som sattes utanpå takpanelen med ledningsdragning från en håltagning i muren mot pannrummet. Håltagning och ledningsdragning gjordes utan samråd med antikvarie.

En brandvarnare monterades i innertaket i den nya entrébyggnaden.

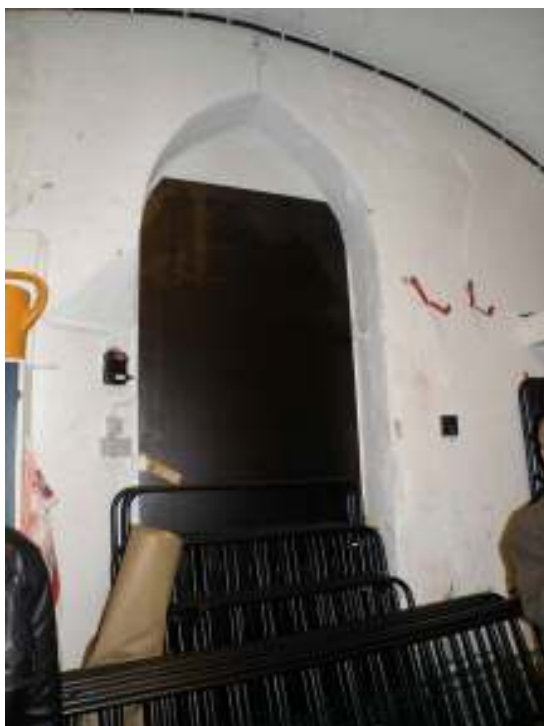
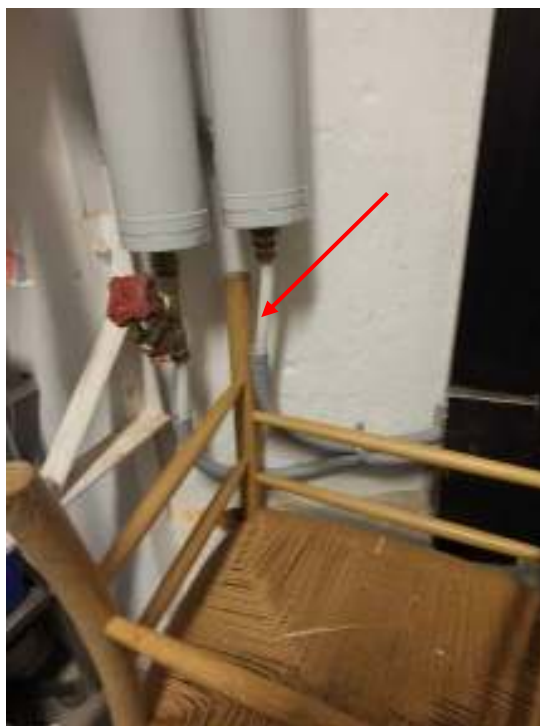
Till vänster: ytterdörren till pannrummet före ledningsdragnig till vindfångets värme och el. Till höger ledningsdragnig intill dörr för vindfångets värme.

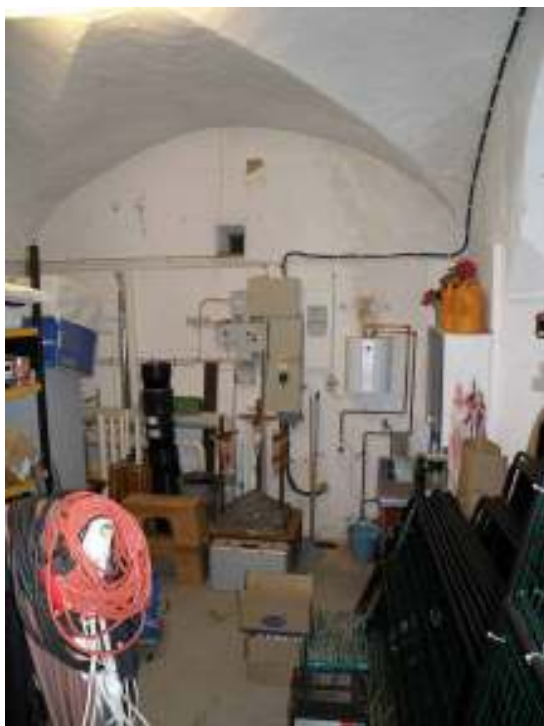
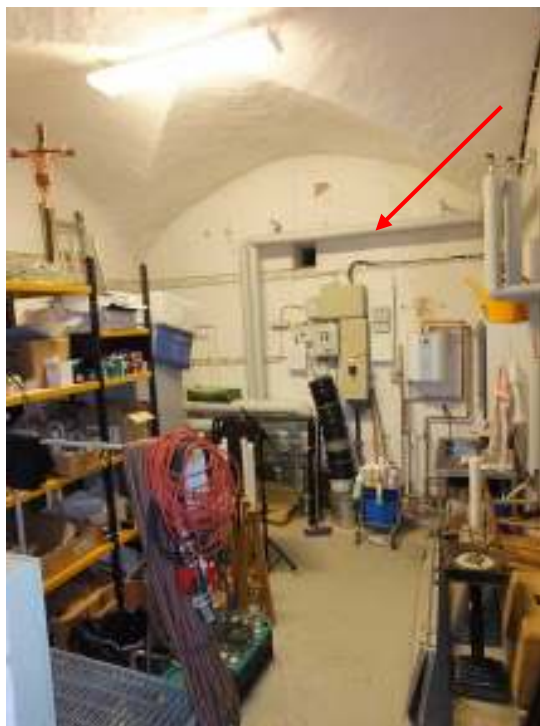
I pannrummet tillkom ledningsdragnig för värme till vindfånget. Bilden till vänster är före och till höger är efter installationerna. Pilarna visar ledning för värme som drogs genom den gamla dörröppningen till den nya entrébyggnaden.

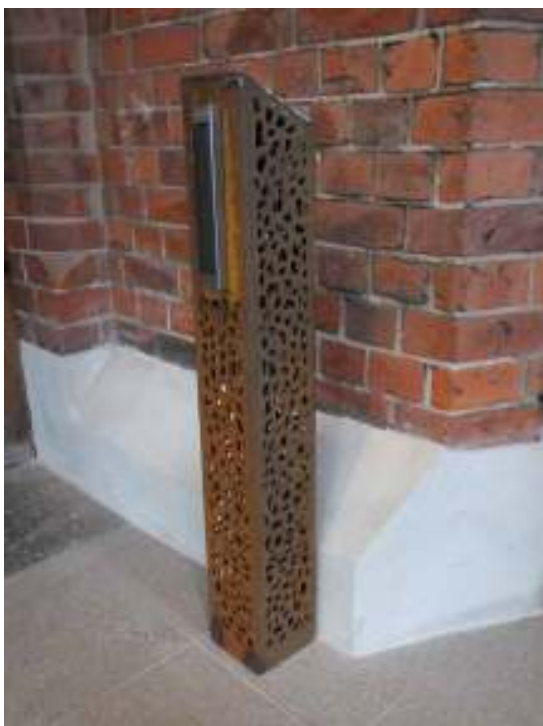
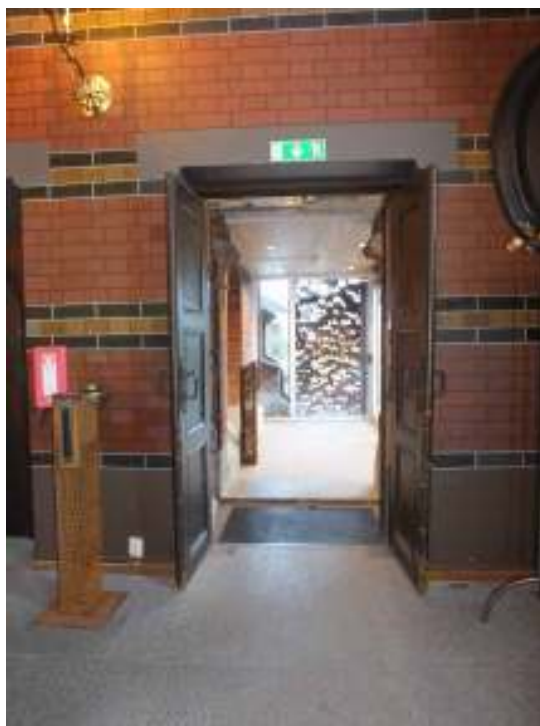
Bilden till vänster visar armbågskontakten till dörröppningen för vilken en pollare av corténstål tillverkades. Kontakten inne i kyrkan och utvändigt utfördes på samma sätt.

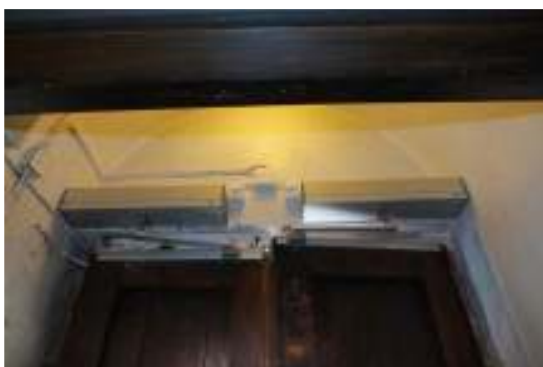
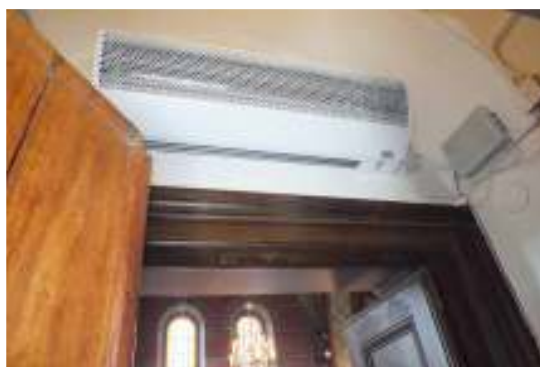
varmluftstridå. Fläkten bedömdes inte ge störande ljud inne i kyrkan (48 dB). Dörröppnare monterades på dörrarna.

Nya dörröppnare monterade på den gamla ytterdörrens dörrblad. Bilden till höger visar varmluftsfläkten som monterades i det befintliga vindfånget till södra korsarmen.
