Norra kasern - takarbeten på logementsbyggnaden

Antikvarisk medverkan, 2014

Rapport 2014:66

Antikvarisk medverkan, 2014
Kristianstad socken, 1077
Kristianstad kommun
Skåne län

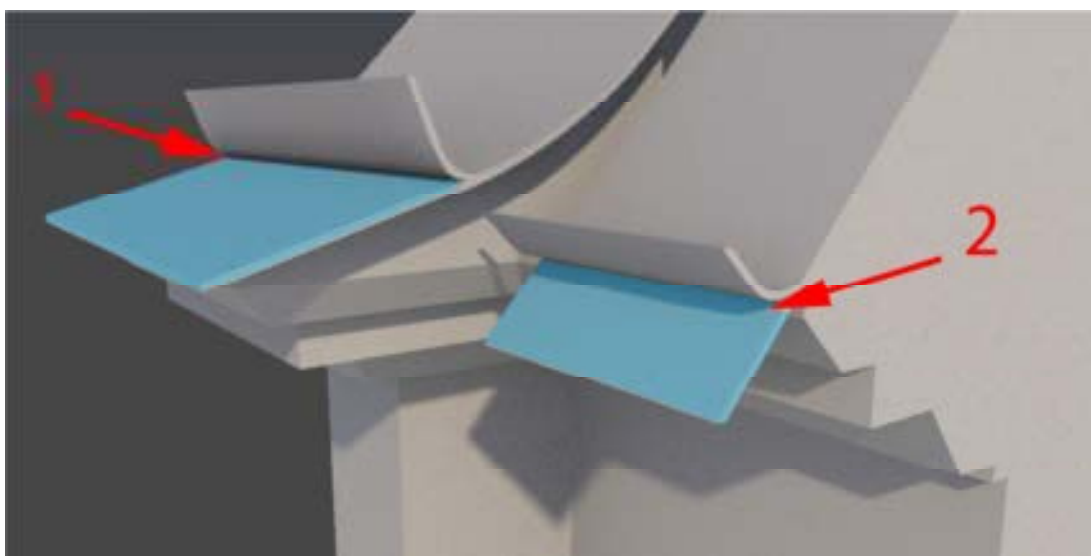
Närmare undersökning utfördes av Regionmuseet 2012-06-25 och skadeorsaken kunde troligtvis identifieras till risaliternas extremt flacka takfotsplåtar, vilka

erbjöd regnvatten möjlighet att kapillärt sugas in under ståndfalsrännorna (se fig. 1) och vidare absorberas av de murade gesimserna. Det går inte att utesluta att korrosionsskador i och i anslutning till ståndfalsrännorna (som leder bort vattnet från taket) och takkuporna även främjat fuktspridningen, dock kunde detta inte direkt påvisas vid undersökningen – det som från marken såg ut som omfattande korrosion var i själva verket äldre brun färg som blev synlig då det översta svarta färgskiftet flagade från plåtarna.

Fig. 1. Vinkelskillnaden mellan takfotsplåtarna (blåmarkerade) på 1) risaliterna och 2) fasaden. De uppvikta partierna visar ståndfalsrännorna.

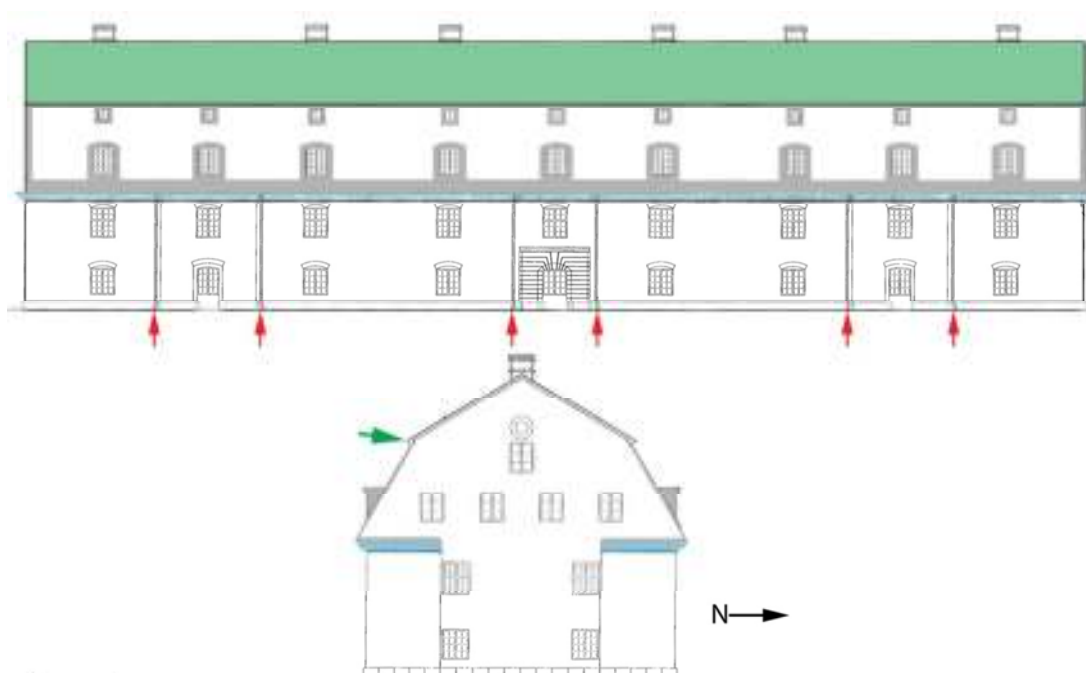
Fig. 2. Plan över utförda åtgärder. Längsidan är likadan åt både norr och söder, gaveln är likadan åt både väster och öster. Grönt visar högtryckstvättade plåttak, grått visar områden där plåt bytts och blått visar gesims där mindre putslagsarbeten utförts. Röda pilar utvisar stuprör som blivit målade, grön pil utvisar mansardtakets vinkel.

Samtliga av logementsbyggnadens plåtintäckningar å takfot, kupor, gesimser, gavelrösten etc har omtäckts till nivån för mansardtakvinkeln (fig. 2). Resterande plåttak, dvs över takbrytningen, har högtryckstvättats och ommålats. I samband med plåtarbetet genomgick merparten av kupornas fönster/karmar någon form av renovering. Partiet under fönstren isolerades. Därutöver har mindre snickeri- och putsningsarbeten utförts som en följd av övrigt arbete.

Samtlig plåt nedanför takets mansardbrytning omtäcktes med 0,6–0,7 mm galvaniserad och obehandlad stålplåt (fig. 2). Plåtarna ströks en gång på undersidan med platsblandad pigmenterad linolja. På kupornas valvbågformade takpartier nitades plåtarna samman, medan all övrig sammanfogning skedde med dubbelfals. Samtliga plåtklamrar skruvades i underlaget med rostfri skruv.

Takdelen ovanför mansardbrytningen, som utgörs av skivtäckt, svartmålad plåt högtryckstvättades med vatten, dvs. vattenblåstrades (fig. 2). Därefter skedde ommålning med svart linoljefärg i två strykningar.

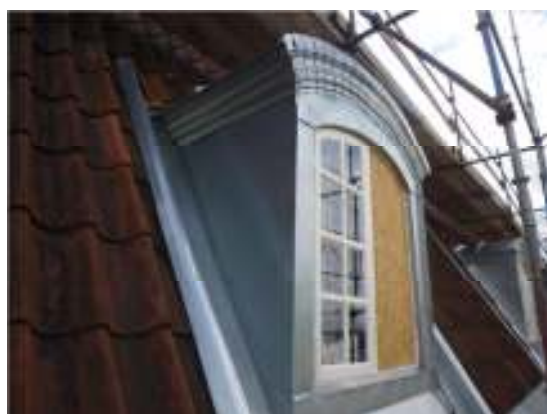
Fig. 3. Exempel på omklädd takkupa.

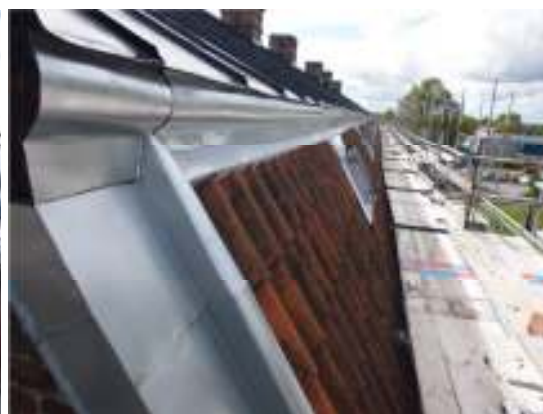
Fig. 4. Vy över omklädd mansardtaksvinkel.

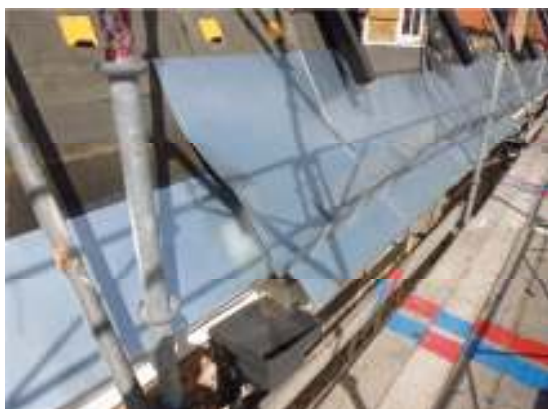
Rent allmänt sett befanns även luftningen vid takfoten som otillräcklig, i det närmaste obefintlig bortsett från mögelstoppare som monterats under 1980- eller 90-talet på underbrädningen, ca en meter upp från takfoten (fig. 5).

Fig. 5. Ny takfotsplåt, mögelstopparna gula. Fig. 6. Takfönster.

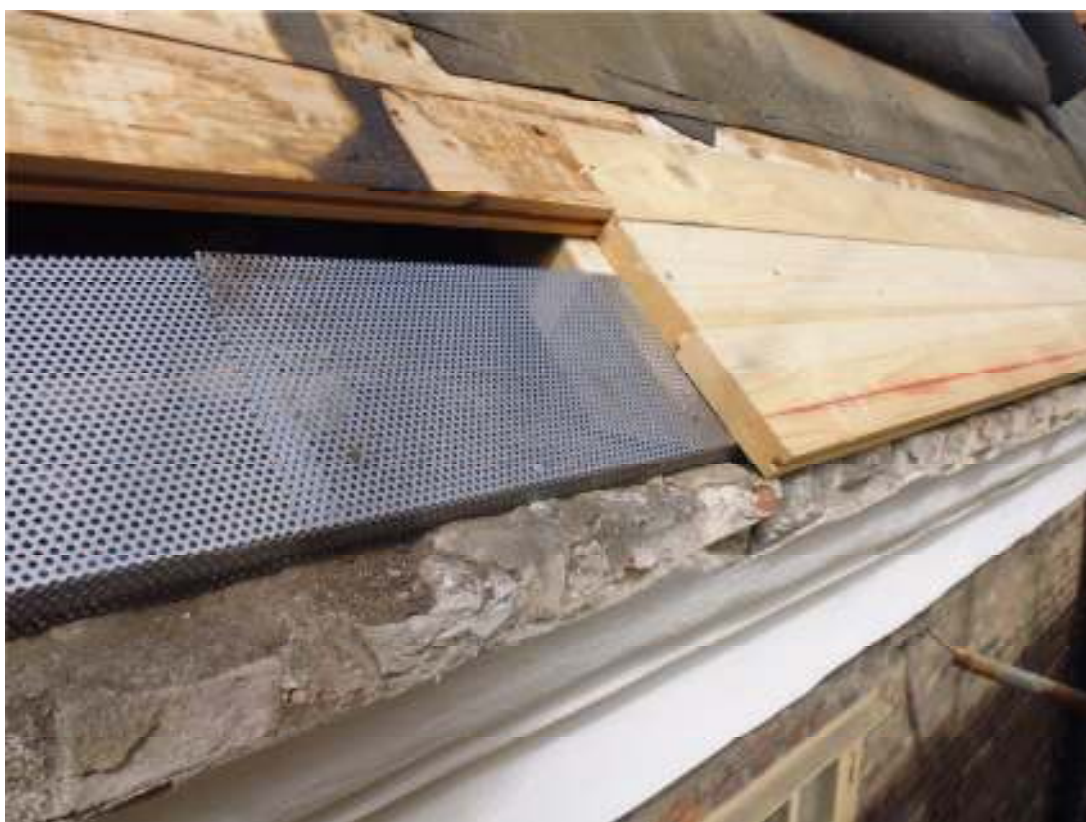
Fig. 7. Hålplåten. Luft kan passera mellan gesimsen och nedersta brädan och därefter genom hålplåten, vars syfte är att hindra större insekter och yrsnö från att komma in under takfoten.

För att säkerställa takfotsventilationen infogades en hålplåtlist längs med hela gesimsen (fig. 7), vilket fick som följd att själva takfotsbrädningen höjdes med mellan ett par millimeter till ett par centimeter (beroende på ojämnheter i murverket). Åtgärden går inte att se från marken och utgör inget ingrepp i byggnadsminnet. Syftet med att använda just hålplåt till ventilationen är att hindra större insekter och yrsnö från att ta sig in under takfoten.

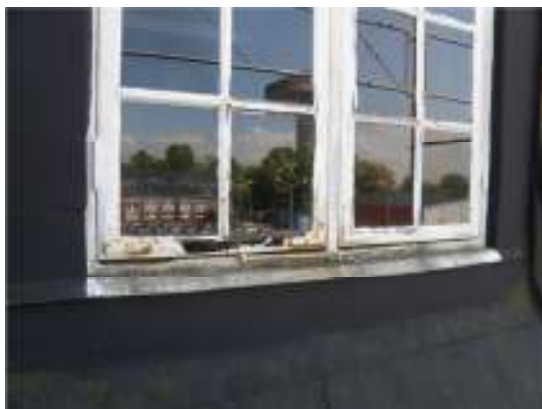
Flertalet av takkupornas fönster (samtliga vitmålade) uppvisade någon form av skadebild. Dessutom är både karmar och fönsterbågar av vitt skilda åldrar; vissa delar är sannolikt original, andra 1800-tal och en del 1900-tal. I vissa fall har originaldetaljer av järn återanvänts på fönsterbågar från både 1800- och 1900-talet.

Fig. 8. Skadat fönster innan arbetet.

Skadade delar byttes, företrädesvis genom iskarvning av nytt furuvirke, vilket limmades med vattenbeständigt trälim och spikades fast. Två hela fönster be-

dömdes som förbrukade och nyttillverkades efter befintlig modell. Samtliga fönster målades slutligen med vit linoljefärg. Se vidare under iakttagelser under restaureringen.

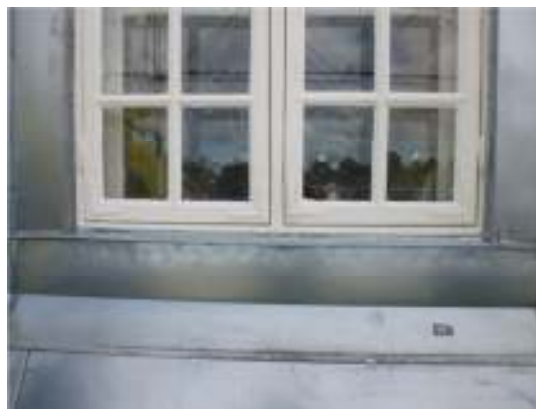
Fig. 9. Exempel på renoverat fönster.

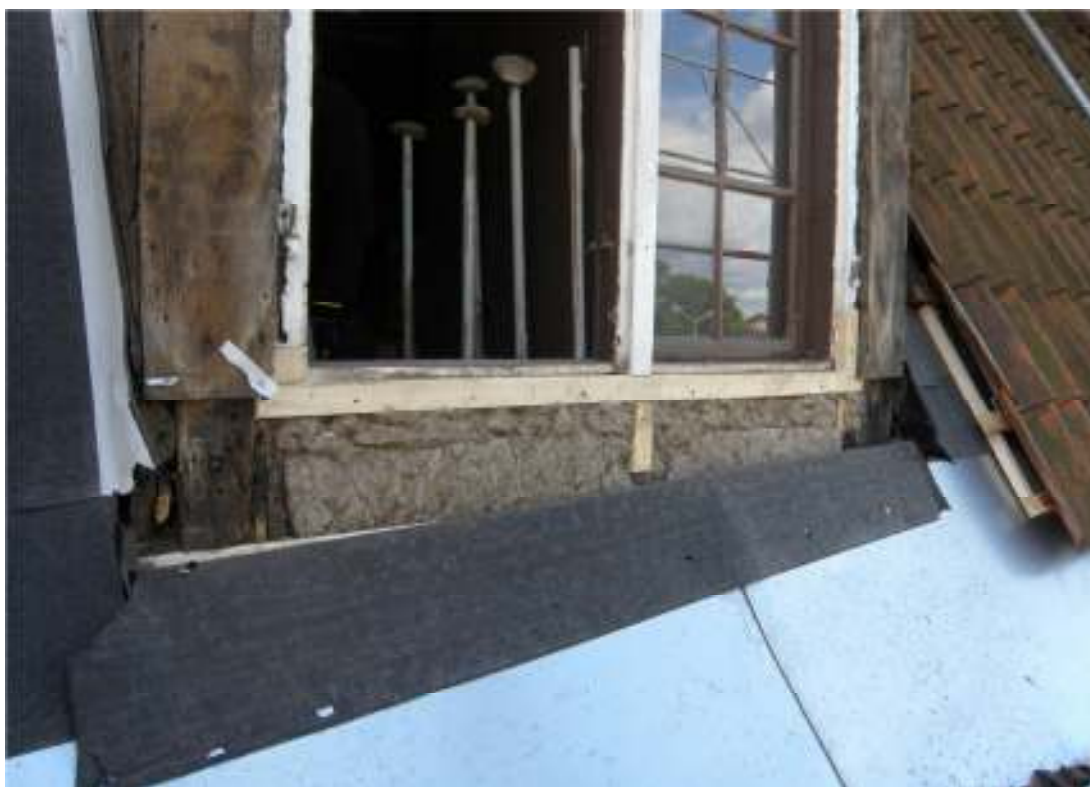
Fig. 10. Isoleringsmaterial under fönster. Isoleringen sträcker sig ca 1 meter under fönstret.

Under fönstren ovanför risaliterna återfanns under demonteringsfasen tomma utrymmen, där den inre lodräta väggen under fönstren utgjordes av spontade brädor och den yttre av själva takets underbrädning. (Vid övriga fönster saknades tomrum eftersom gesimsen murats upp i höjd med karmarnas undersida.) Hållrummen isolerades med linisolering av skivtyp, ca 10 cm tjock.

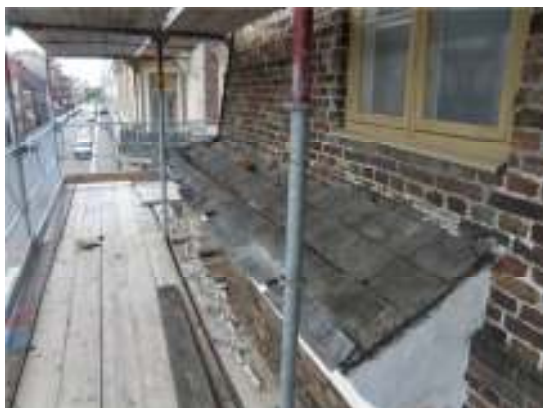
Fig. 11. Äldre virke på utdragen gesims.

I samband med plåtarbetena vid gavlarnas utdragna gesimser byttes det trävirke som behövs för att hålla plåtavtäckningen på plats. Nytt virke var av sågad gran i mått likt befintligt. I övrigt byttes under arbetet rötskadat virke efter behov, t ex läkter och underbrädning, likt befintligt utförande.

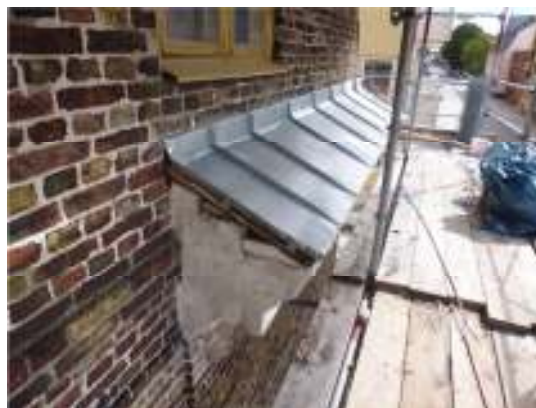
Fig. 12. Utdragen gesims efter plåttäckning.

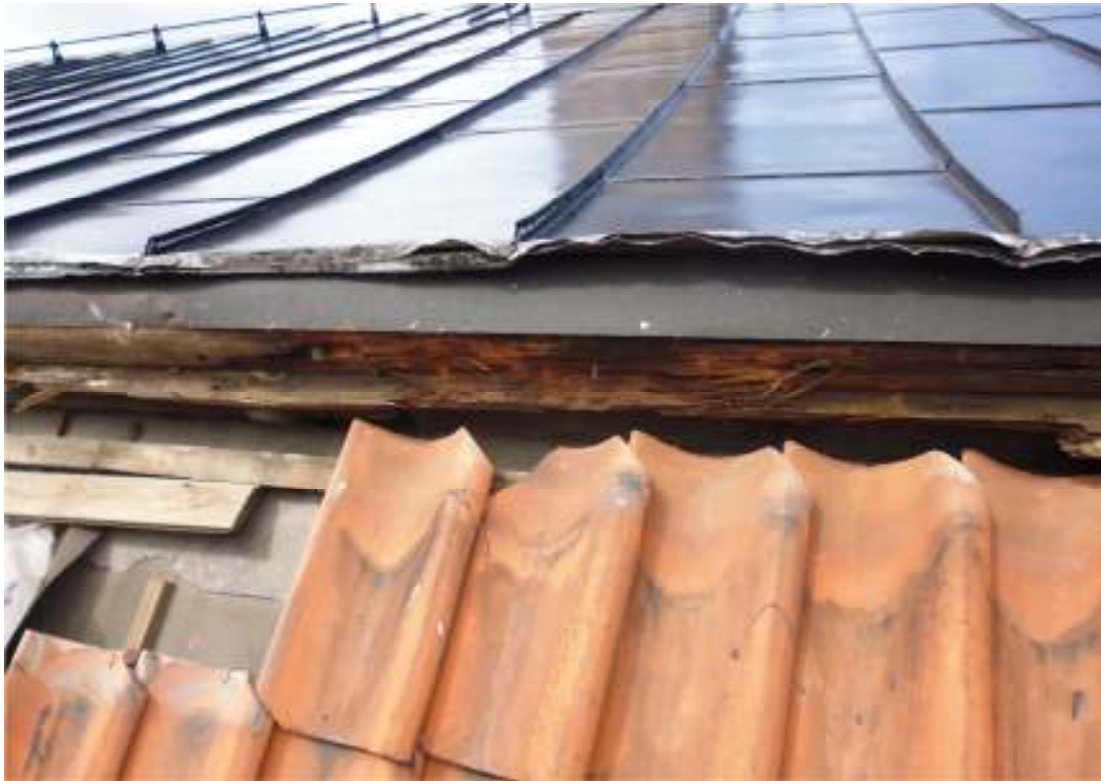
Under arbetet framkom att även det figurhyvlade timret i mansardtaketets vinkel till stora delar var rötskadat (fig. 13). Då detta utgör fästpunkt för plåt var komplettering nödvändig och samråd skedde med antikvariskt medverkande. Cirka 20 löpmeter av timret ersattes mot nytt av fur.

Fig. 13. Rötskadad figurhyvlat timmer på mansardtaksvinkeln.

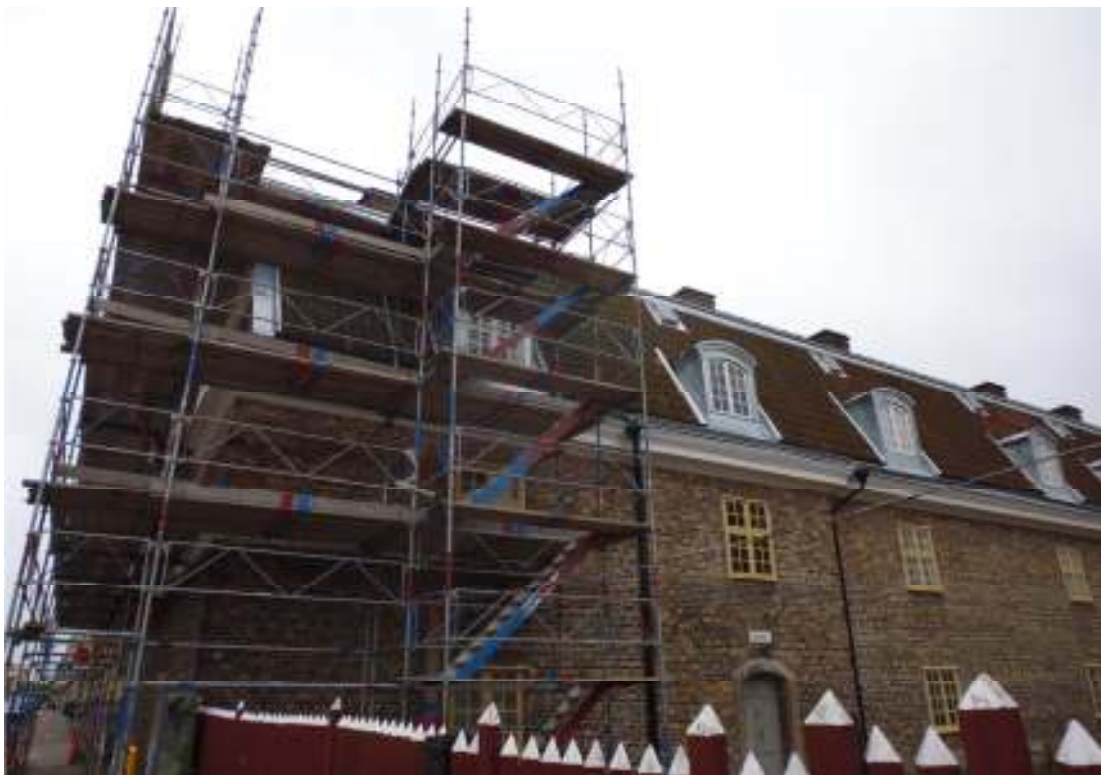
Fig. 14. Norra långsidan färdig. Notera de ommålade fasadfönstren.

Under arbetet, och i samband med att byggnadsställning fanns på plats, beslöts att logementsbyggnadens övriga fönster skulle ommålas med linoljefärg, i kulör likt befintlig (ockragul). Se fig. 14.
