Rapport 2014:40

Agusastugan 2014

Antikvarisk medverkan, 2014
Andrarum socken, 1022
Tomelilla kommun
Skåne län

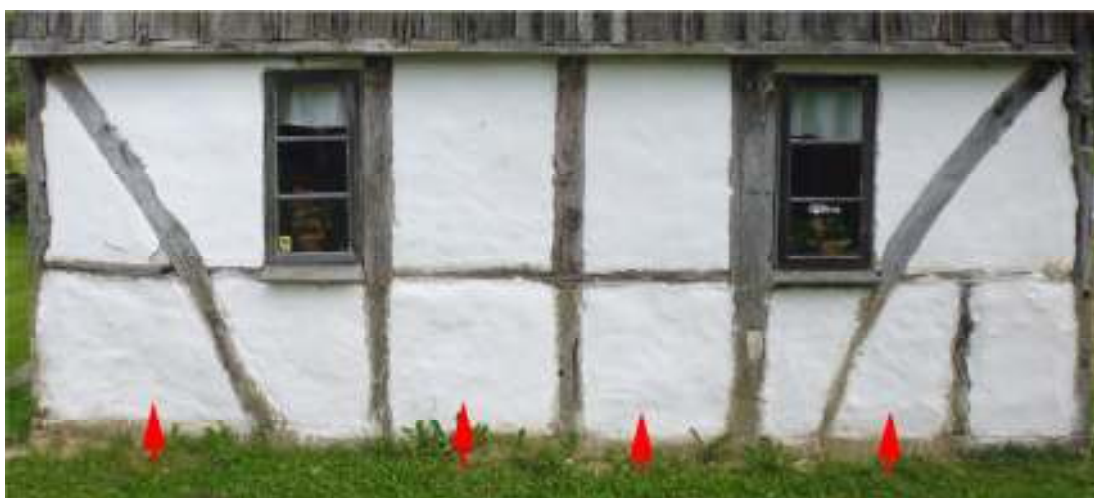
Fig. 1. Boningshusets södra gavel. Pilarna markerar de omputsade fackfyllningarna.

De putsningsarbeten som företagits på boningshusets södra gavel omputsades så sent som 2011 och 2013 (se Regionmuseets rapport 2013:27). Det är okänt varför lerputsen släpper men en teori framställd av Knadriks Kulturbygg gör gällande att lerstenen i fackfyllningarna kan innehålla en hög saltmängd, som extraherar ur materialet och på så vis separerar ytputsen.

Fyra fackfyllningar på södra gaveln omputsades efter att den befintliga, förbrukade lerputsen tagits bort (fig.1). Innan omputsning vättes fackfyllningarna, som består av tegel och lersten. Putsbruket bestod av lika delar återanvänd lera (från de aktuella fackfyllningarna) och ny lera. Magring skedde med murgrus i bland-

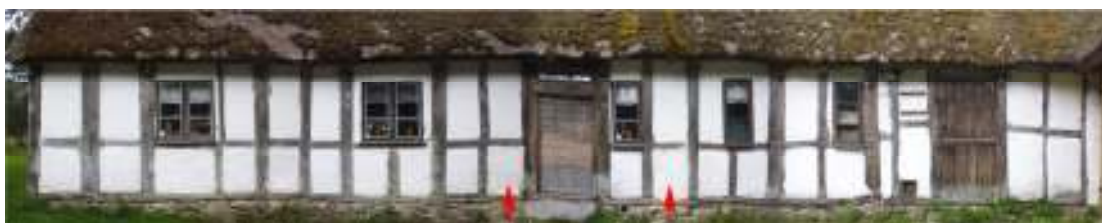
Fig. 2. Boningshusets östra långsida. Pilarna markerar de omputsade fackfyllningarna.

ningen 1:1. Samma procedur utfördes på östra långsidan, där de borttagna fackfyllningarna, 2 stycken, utgjordes av cementputs (fig. 2). Ny lerputs påfördes i ett lager om 1–2 cm. Lerputsens komprimerades med lerslätta. Vittning skedde, på samtliga omputsade ytor, i tre omgångar med kalkmjölk och kalkborste. Ingen eftervattning med kalkvatten skedde.

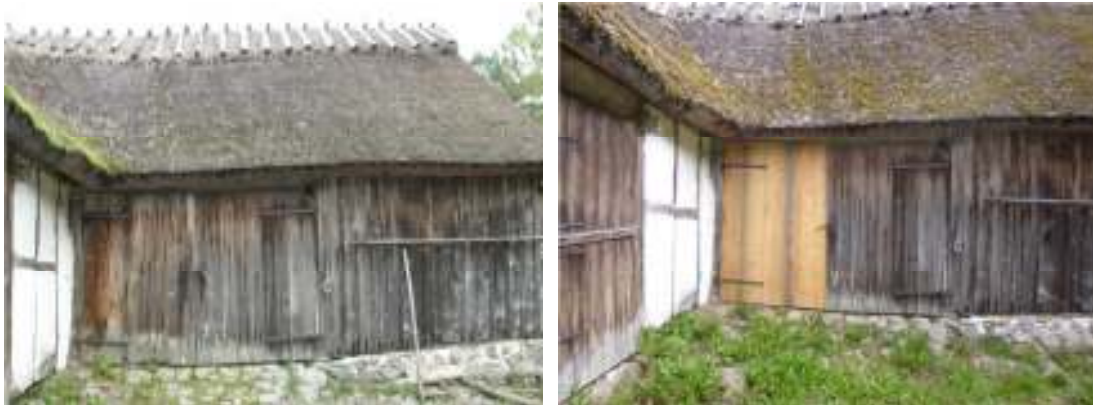
Fig. 3 och 4. Logdörren före och efter arbetet.

Västra portdörren ersattes med nyttillverkad av spontad, sågad fur, med originaldelen som förlaga (fig. 3 och 4). Befintliga järndetaljer återanvändes och fästning mot narar gjordes med blanka spik. Den borttagna portdörren förvaras i logen.

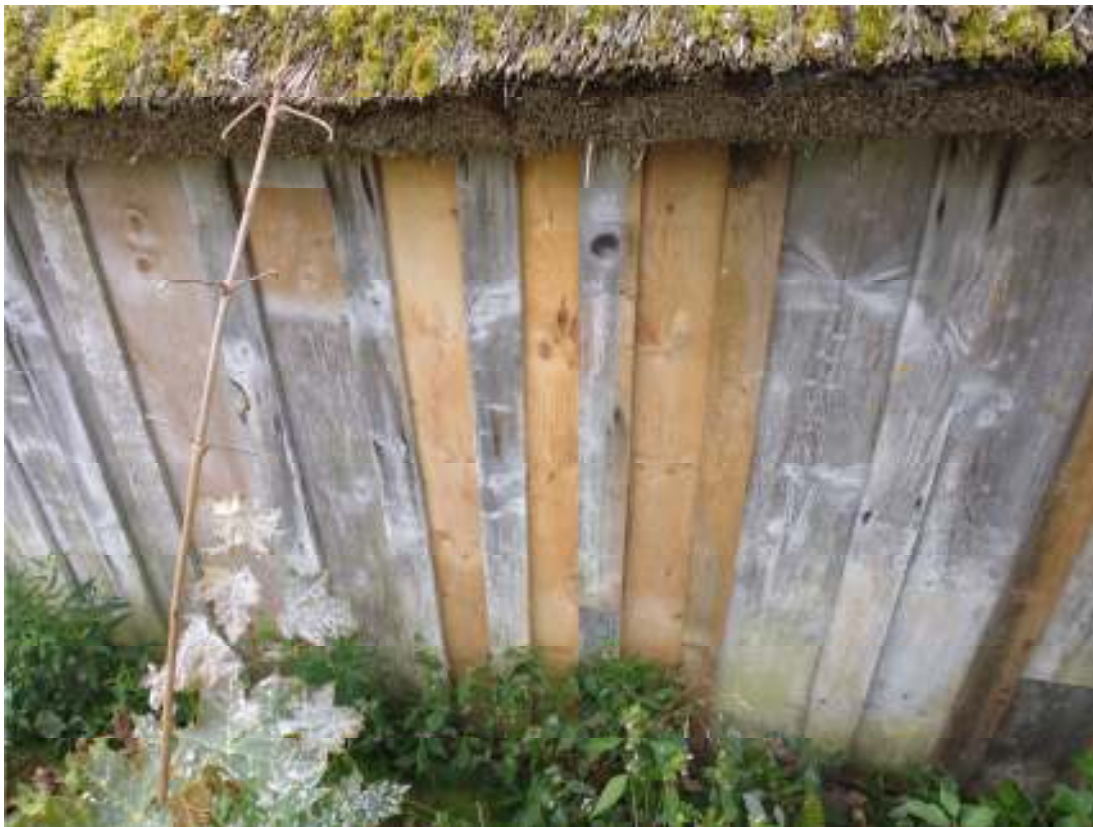
Fig. 5. Bytta panelbräcor och locklister bakom logen (norra sidan). Under panelen finns den utgrävda rännan, som hunnit bli överväxt vid tidpunkten för slutbesiktningen.

Bakom logen grävdes en befintlig, men igenvuxen och igensatt, avvattningsränna ur. Därutöver byttes fem panelbrädor och två locklister mot nyttillverkade (sågad gran). Fästning utfördes med blanka spik. Fig. 5.

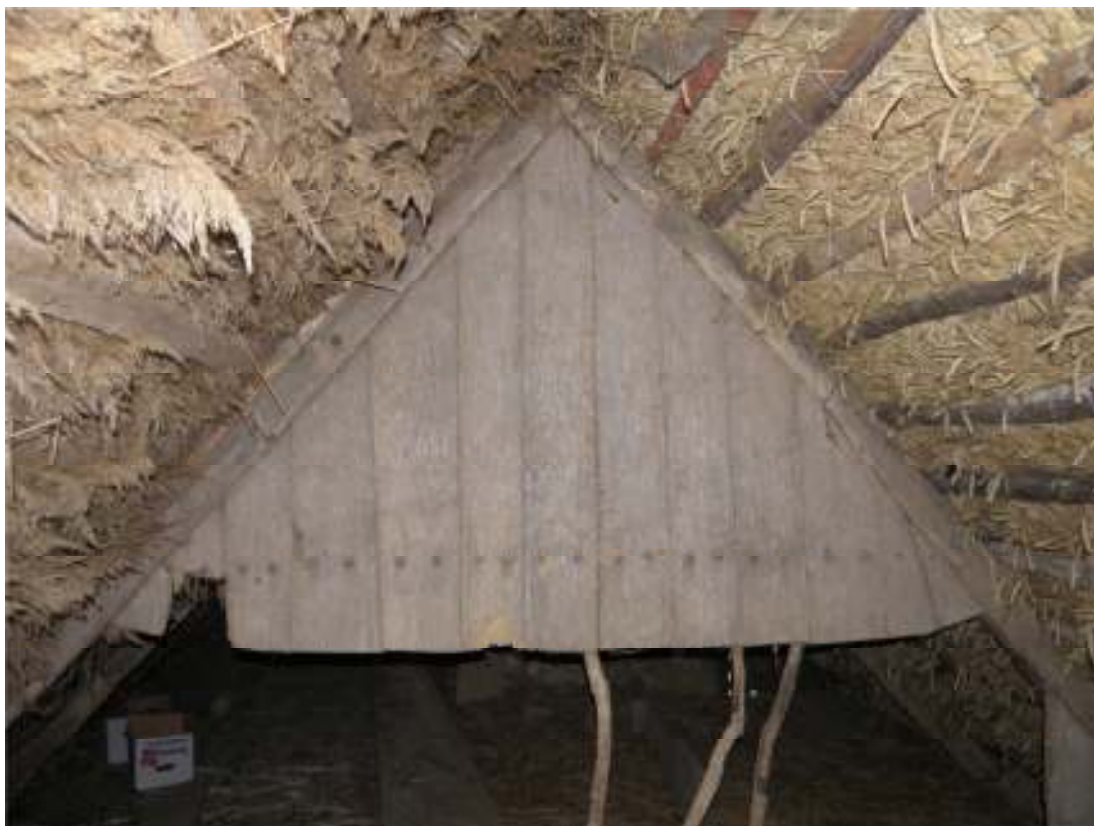
Fig. 8. Den inbyggda gaveln.

Den inbyggda, hasselflätade gaveln som finns på boningshusets vind har mätts upp och dokumenterats genom försorg av Therese Melin och Henrik Sundahl, Knadriks Kulturbygg (fig. 6). Den redovisas till sin helhet i Bilaga 1.

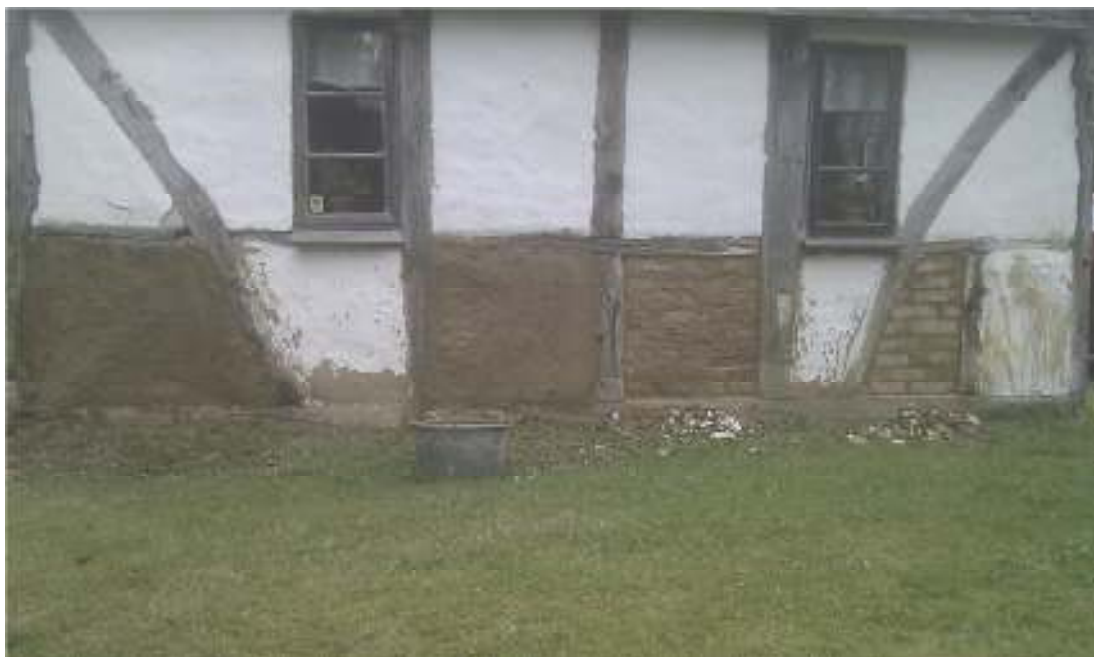
Fig. 9. Boningshusets södra gavel, under arbetet. Foto Henrik Sundahl, 2014.

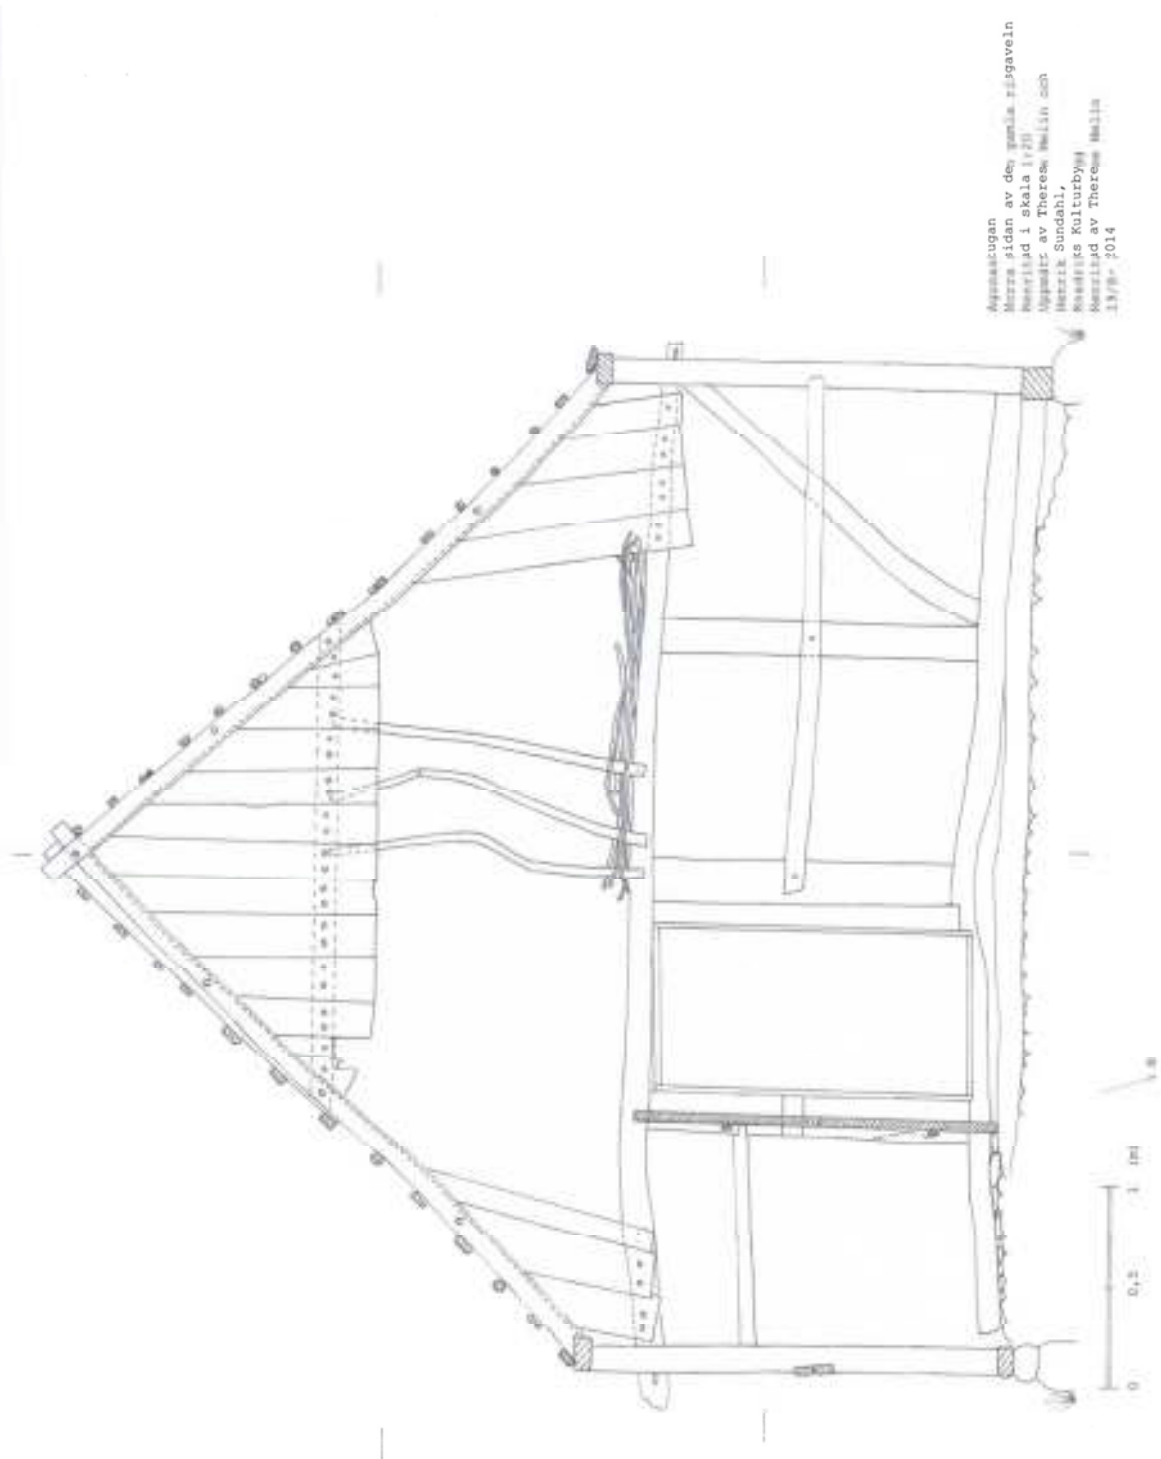
Apparattegen
Merza sidan av den gamla råsgavein
Keritid 1 skala 1:20
Apparat av Theresen Mellin och
Henrik Sundahl,
Kansliets Kulturböj
Keritid av Theresen Mellin
11/8-2014
