Östra Nöbbelöv kyrka

Antikvarisk medverkan

Rapport 2017:44

- Utvändig renovering

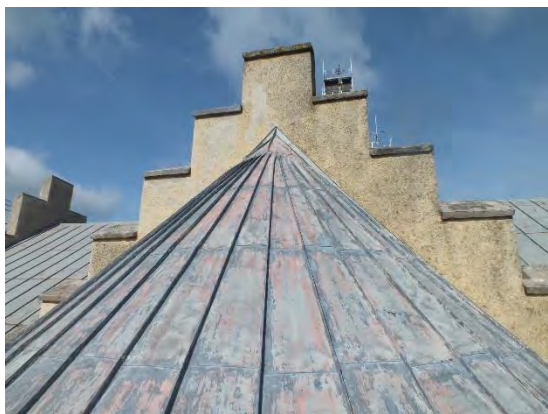
Kyrkan renoverades utvändigt 1993, men har därefter haft problem med putsbortfall. Vid vintrarna har frostsprängningar skadat putsen, och strukturen av stänkputsen har suggestivt försvunnit. Kulören på fasaden hade bleknat och taket var i behov av att målas.

Både kyrkans fasad och plåtdelar var i behov av underhåll.

Putsskador fanns generellt över hela fasaden och ytorna hade därför inte mycket återstående stänkpuds kvar från den förra renoveringen. Stora ytor på fasaden skrapades bort och lagades. För att den nya stänkputsen skulle fästa ordentligt blästrades fasaden. Analys på bruket skickades för att få rätt putstyp, vilket var kalkputs. Innan fasaden putsades slogs två stänkprov upp för att få rätt typ av yta. När lagningarna var klara stänkputsades fasaden medan listverk, nischer och blinnderingar putsades med en slät yta. De stänkputsade ytorna målades i en kalkfärg med ockragul kulör (Ncs 2050-Y20R) som valdes efter uppmålat prov. Färgsättningen togs fram genom att jämföra med den tidigare fasadens kulör. På de slätputsade ytorna användes kalkfärg i befintlig vit kulör. De putsades sockelytorna på fasaden färgsattes i en grå kulör (Ncs 6502-b), medan tornets oputsade sockel lämnades som den var.

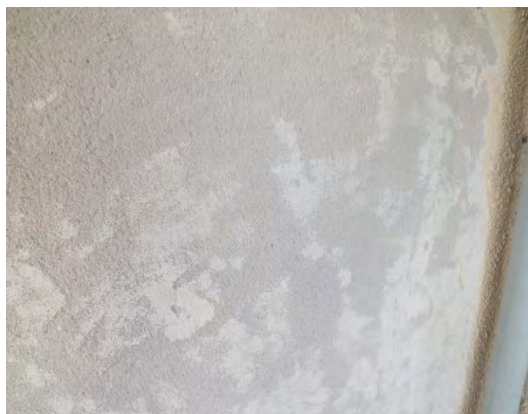
Bild på fasaden under arbetet med att skrapa och rengöra.

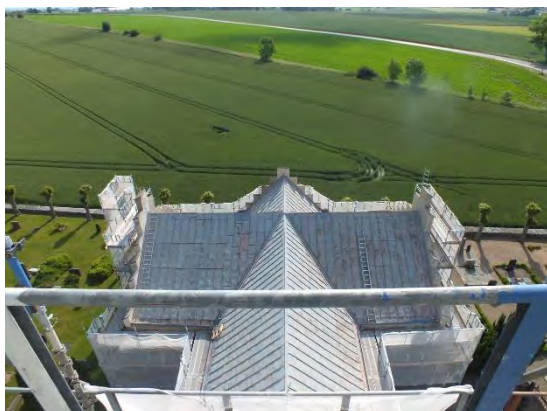
Utsikten från tornet innan renovering.

Utkastarna på tornet förstärktes på insidan med ett bläck för att utvika att de skulle spricka, då mindre brister hade uppmärksammats. Övriga arbete var att genomföra översyn och justerade vid behov de olika typerna av plåtbeslag som t.ex. fotrännor osv. innan takmålning. Kyrkans plåttak rostskyddades, grundades och målades sedan med två färgstrykning med Abratex top 86 i en grå kulör (Ncs 4502-B).

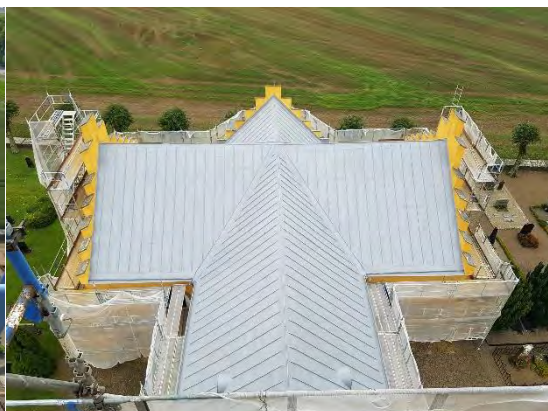
Utsikten från tornet efter renovering.

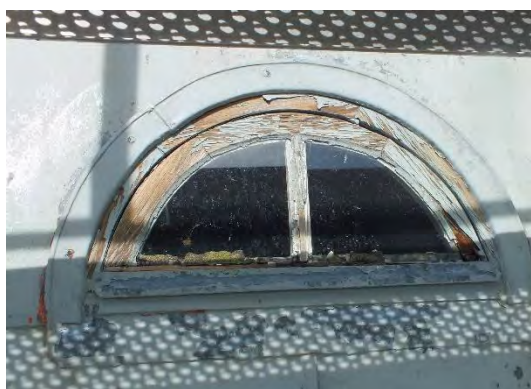
Fönstret på tornet hade skadats av vatten som runnit på ramen. Ett extra fönsterbleck lades till för att minska problemen med vattnet.

På tornet fanns tre fönsterbågar som var i behov av att bytas ut. Nya ramar gjordes upp efter den gamla förlagan. Det lades även till ett fönsterbleck på dessa tre fönster för att ytterligare leda bort vatten. Övriga utvändiga virkesytor som fönster, dörrar och ljudluckor skrapades rent från löst sittande färg och målades sedan i en brun kulör (Allbäck linoljefärg ”kanelbrun”). På järnfönster, järngaller och ankarjärn skrapades det rent från rost. Sedan rostskyddades de och målades med Beckers metallgrund och täck i svart kulör förutom på långhustaketets fönster som målades med samma kulör som taket.

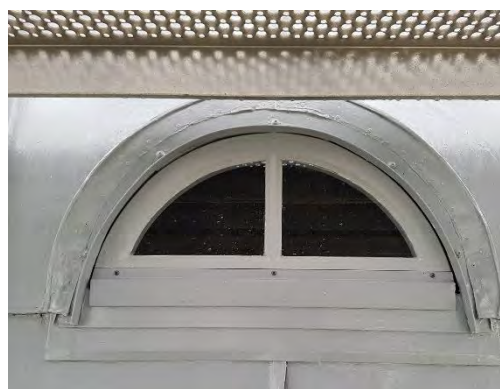
Ramarna ersattes och byggdes upp efter gamla förlagan, den målades i samma kulör som taket.
