Rapport 2012:05

Bäckaskogs kloster

Renovering av bar och reception

Antikvarisk medverkan 2011
Kiaby socken
Kristianstads kommun
Skåne län

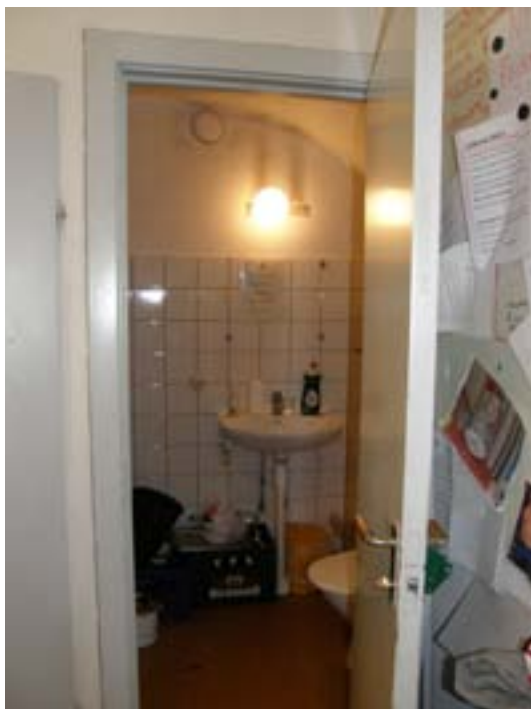
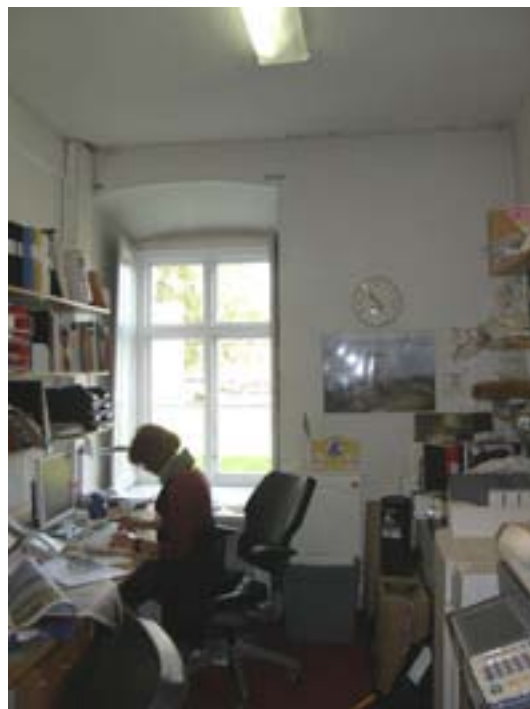
Rum 4 före renoveringen. Till vänster syns toalettutrymmet inrymt i en murnisch mot öster.

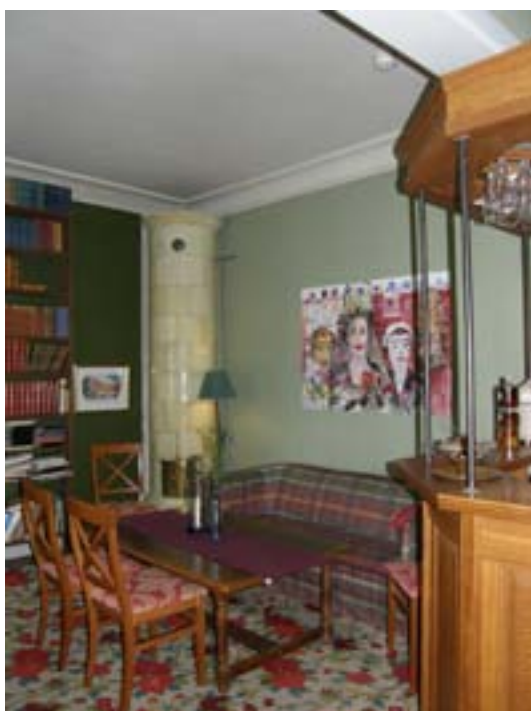
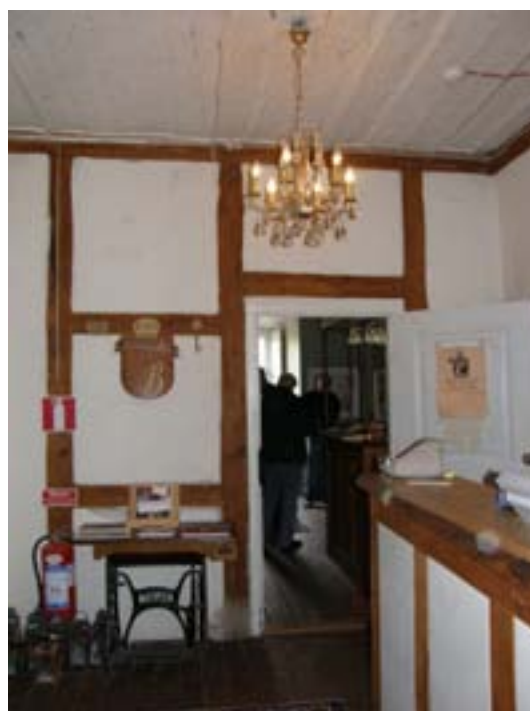
Rum 7 (t.v.) och rum 6 före renoveringen.

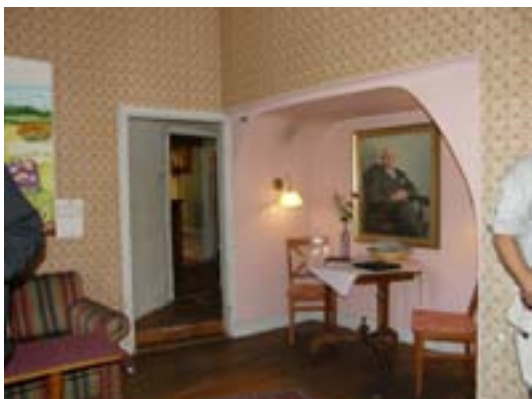
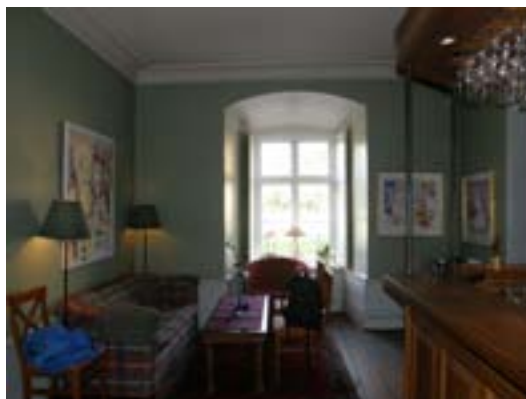
Rum 10 (t.v.) och rum 8 före renoveringen.

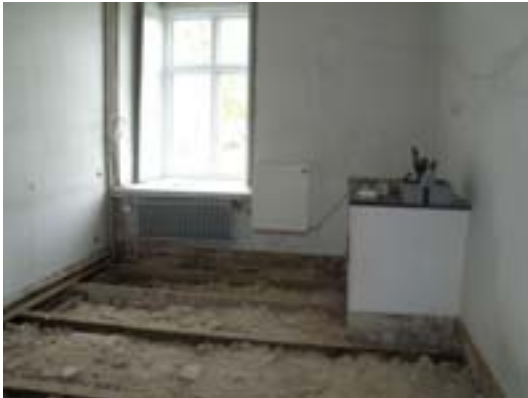
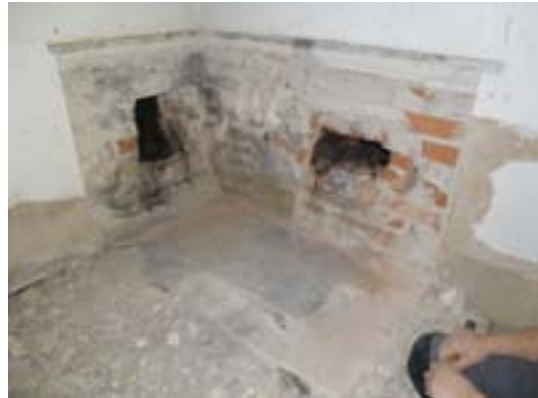
Rum 4 under renovering och efter borttagning av den där belägna skorstenen.

Efter rapportering av förundersökningen erhöles ett kompletterande beslut för att ta bort skorstenen. Borttagningen övervakades av medverkande antikvarie. Vid rivningen blev det tydligt att skorstenen tillhörde 1900-talets andra hälft. Vid ena sidan var den murad mot en typisk 1960-talstapet i grått och vitt vilket därmed anger tidigaste tillkomsttid för skorstenen. I norr anslöt skorstenen till en rökkanal i yttermuren, sannolikt en äldre rökgång, och mot öster till en rökgång som mynnade i rum 2 där den tidigare anslutit till värmepanna.

Skorstenen revs ned till det undre kakelugnsfundamentet. Det framrensade fundamentet bestod av murtegel inne i hörnet och kalkstensplattor ca 50 x 50 cm utanför detta. Fundamentet hade en storlek av 98 x 72 men har ursprungligen varit något större.

Den tillvaratagna rökluckan murades in i rökkanalen mot norr och rökgången mot öster murades igen.

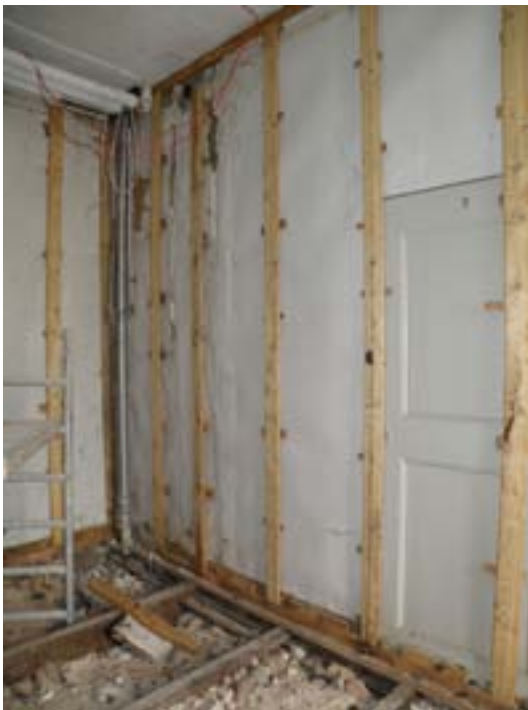
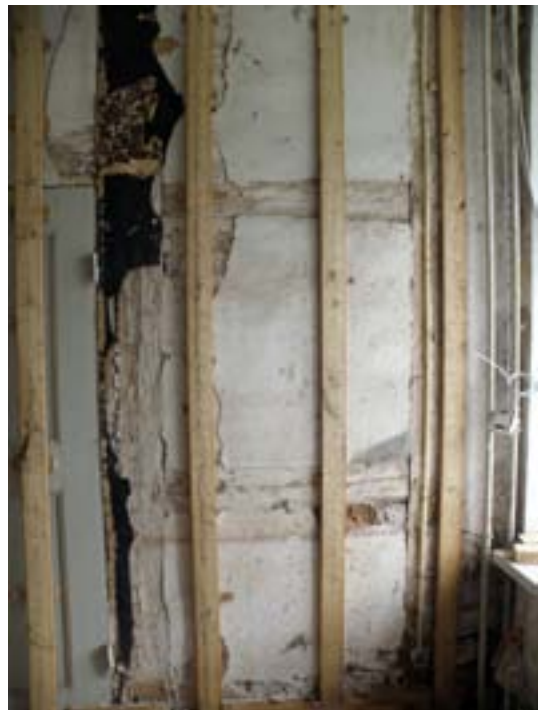
Korsvirkesväggen mot väster i rum 4 var klädd med ett skivmaterial på reglar. Under denna fanns flera tapetlager.

På södra väggen sattes nytt skivmaterial upp för att kunna bevara de tapeter som ännu fanns kvar på denna vägg. Den västra korsvirkesväggen putsades på underlag av vassmatta och östra muren som var putsad bredspacklades. Väggarna målades och nytt brädgolv av furu lades på de befintliga reglarna av furu (se nedan Färg och Golv).

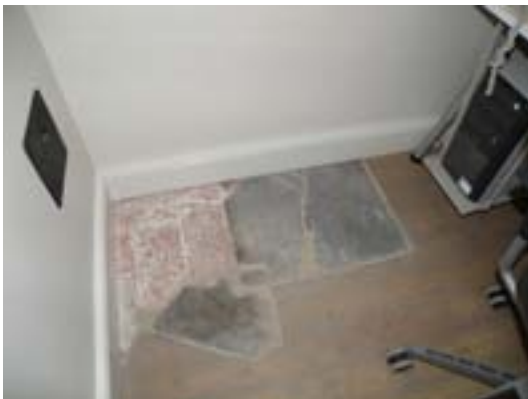
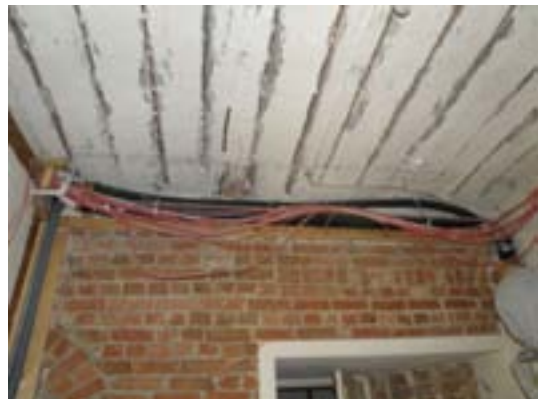
Golvet i rum 4 med det tillvaratagna kakelugnsfundamentet. Taket i rum 6 vänspändes och målades.

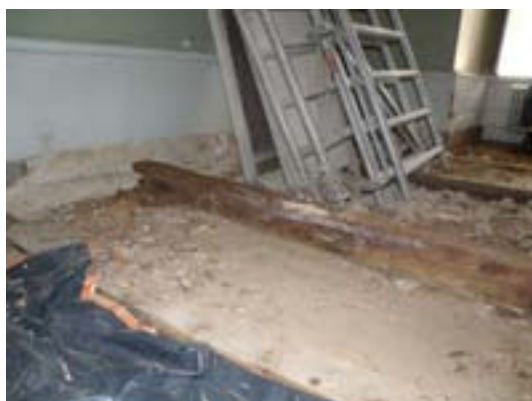
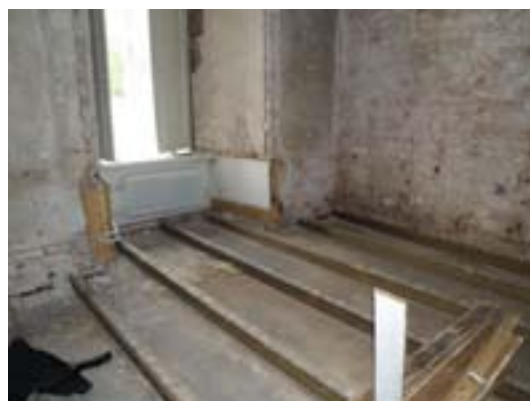
Trägolvet i rum 7 och 8 samt skivmaterial mot norra väggen togs bort liksom igensättningen för dörren in till rum 4. I rum 8 låg golvbjälkarna i en fyllning av sand. Bjälkarna av ek var i mycket dåligt skick delvis helt uppruttna. Vid borttagning av bjälkarna upptäcktes att dessa var sekundäranvända med förtagningar för sammanfogningar med tappat virke med ungefär en meters mellanrum. I ungefär varannan förtagning har sammanfogningarna även varit dymlade. Bjälkarna tolkades som syll eller lejd i en korsvirkeskonstruktion. I rum 7 låg de befintliga bjälkarna på gjutet betonggolv. Bjälkarna som var giftbehandlade ersattes med nya bjälkar.

Golvhjälkar i rum 8 med förtagningar från äldre konstruktion. Till höger syns rum 7 efter borttagning av befintligt golv. Bjälkarna läg här på ett gjutet betonggolv.

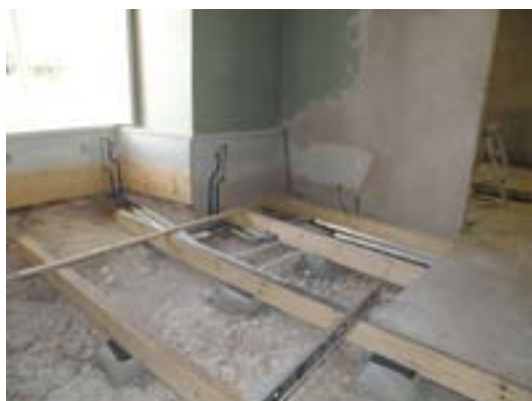
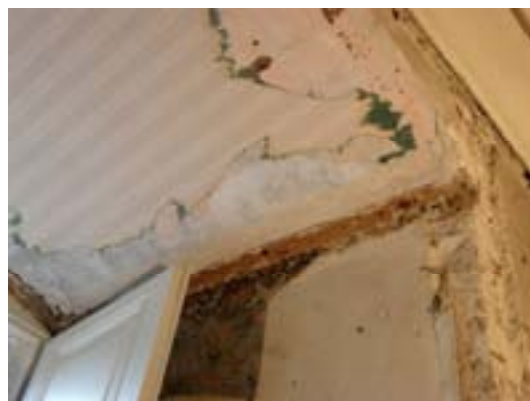
Till vänster syns rum 8 under renovering. Nya golvhjälkar lades på gjutna betongplintar. Till höger syns tapetlager i rum 7.

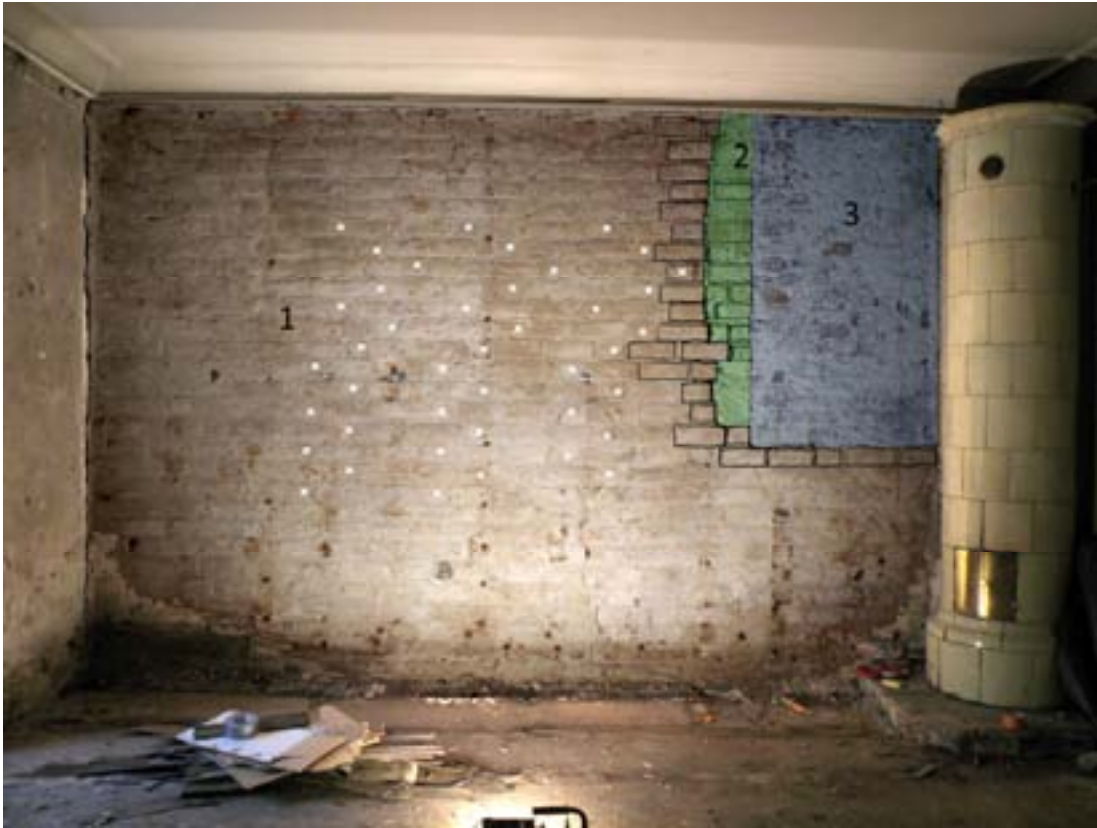
Under skivorna på norra väggen blev ursprungligt tegelmurverk synligt. Murverket tolkas som kyrkans ursprungliga murverk vilket bör ha tillkommit under 1200-talet, relativt snart efter att kyrkans östra partier uppfördes. I muren syntes också ett igensatt fönster som även kan beskådas i exteriören. Det ursprungliga murverket är murat i munkförband med koppstenarna i sicksack förskjutna en halv sten mellan skiften. Tegelformatet på det äldsta murverket är 26-26,5 x 12, 5 x 9 och fogarna har en bredd på 1,7-2 cm utjämnade med något verktyg och något snedfasade. Ovanpå det äldsta murverket fanns en tunn kvastad puts. Igensättningen var murad av tegel med måtten 28,5-29 x 14-15 x 7,5 lagda i renässansförband. Utanpå den tunna kvastade putsen på det äldre murverket och igensättningens murverk fanns en puts med rikligt av halm eller vassinblandning. Den senare putsytan fanns även på korsvirkesväggen mellan rum 7. Ovanpå denna puts syntes en blå färg som såg ut att ha runnit. Kanske har den fällt ut från en överlagrande tapet.

I rum 7 blev murverket i den ursprungliga norra muren synligt. Murverket var murat i jämna skift med koppstenarna lagda i sicksackmönster (illustrerat med kryss). En tunn slammad puts fanns ovanpå. En sekundär muröppning (2) med däri uppmurad fönsteromfattning (3) mättes upp.

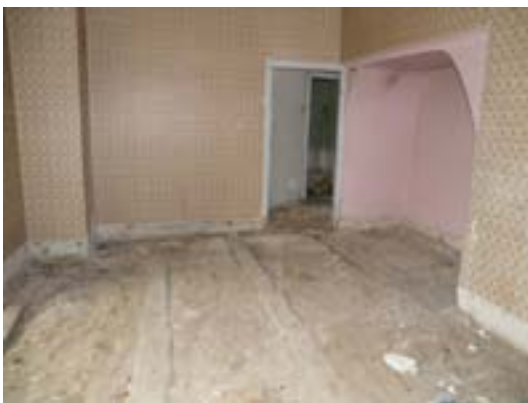
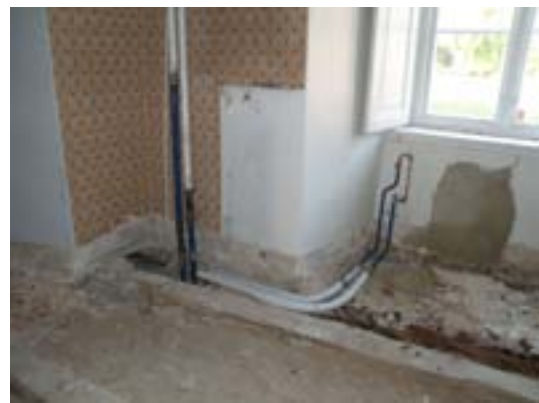
Rum 10 efter borttagning av golvplanken. Golvbjälkarna låg i djup fyllning av sand. Till böger har sanden delvis sugits bort. Nya ledningar till radiatorer i fönsternischen har installerats.

Golvbjälkarna låg i en djup sandfyllning som gick nästan upp till bjälkarnas ovankant. Efter samtal med länsstyrelsen beslöts att suga ut 10 cm av golvfyllningen för att få bättre luftcirkulation under det nya golvet. Sand sögs även ut i rum 8. Enstaka lösfynd i form av djurben och krukskärvor gjordes i fyllningen. Vid borttagning av fyllningen upptäcktes rester av ett kalkbruksskikt längs västra och östra mursidorna och intill kakelugnen. Kalkbruksskiktet kan möjligen vara resterna av ett kalkbruksgolv som endast sparats i ytterkanterna i rummet som i övrigt grävts ut för att få plats med golvbjälkarna.

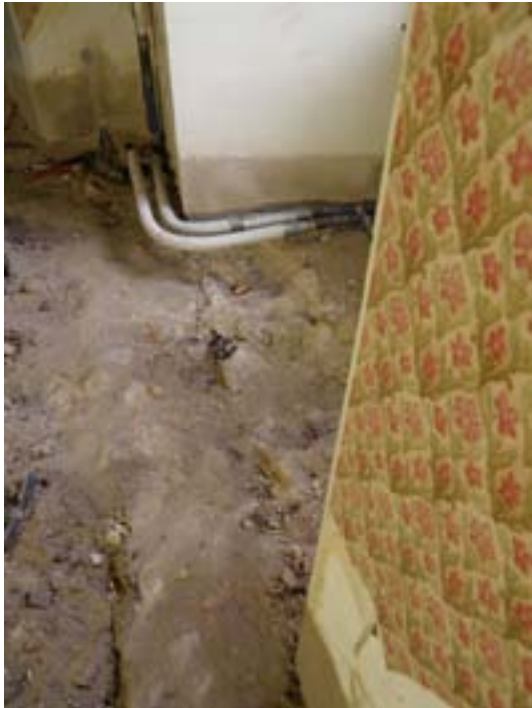
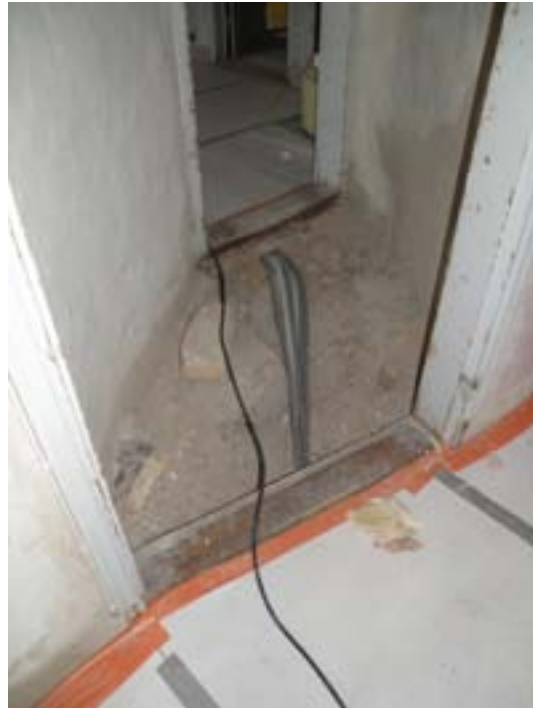
Invid murarna i rum 10 syntes ett hårt kalkbrukslager delvis. Eventuellt rester av ett kalkbruksgolv. Till höger syns muröppningen till tornet i norr. Elledningar drogs under nytt golv.

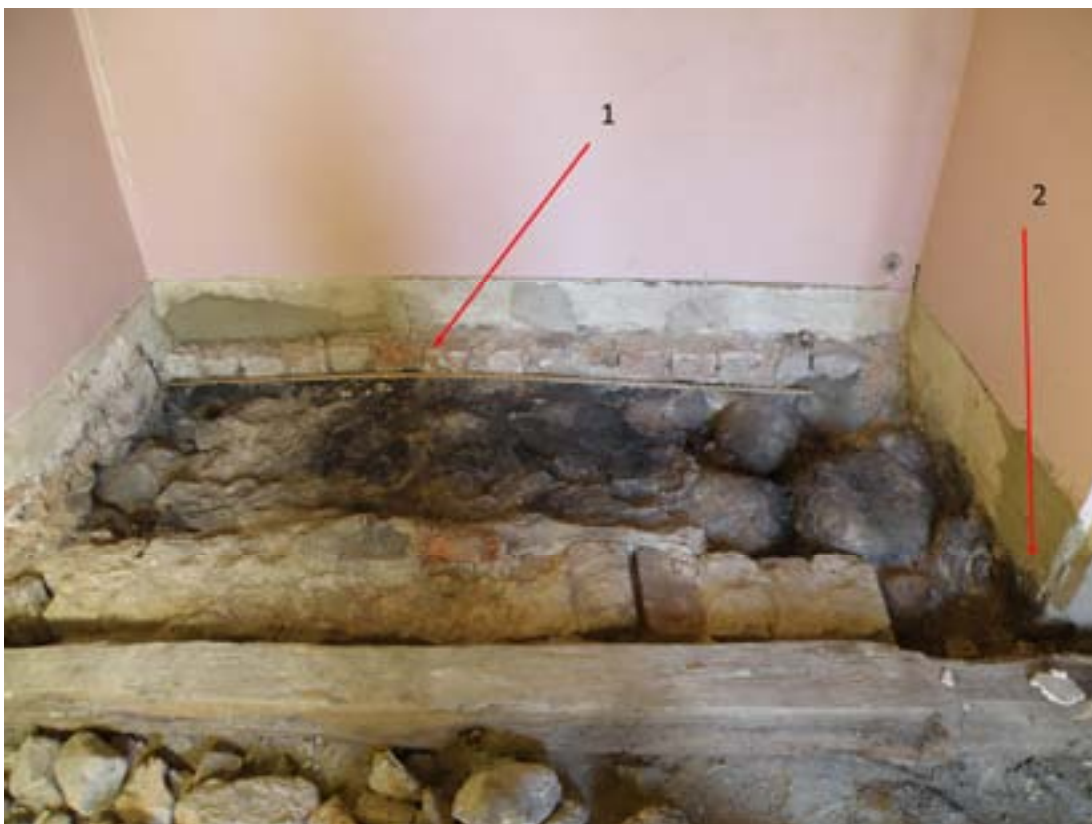
I en nisch i rum 10 fanns rester av en murad konstruktion möjligen ett eldstadsfundament. Ett kopparskift (1) är inmurat sekundärt och över det sotiga lägret på murresterna i nischen. I kanten av nischens sydvästra hörn syntes en fint buggen kvadersten. Norra sidan av nischen var ojämn, inåt buktande.

I en bred nisch i nordöstra hörnet av rummet fanns en mursträng täckt av ett tunt lager sot. Mursträngen verkade inte vara sammanbyggd med kringliggande murar och bestod av obehandlad gråsten i kalkbruk med ett skift tegelsten mot västra sidan. Trots det sotiga skiktet fanns inga tecken på eldskadade eller brända stenar någonstans i nischen. I mursträngen fanns även avtryck efter stenar som brutits bort. I den södra muren i nischen var en fint huggen kvadersten av granit synlig som markerade nedre hörnet av nischen. Nischen förefaller inte vara en sekundär murupptagning utan snarare primär i denna byggnadsdel. I nischens bakre ände fanns ett utstickande synligt koppskift. Detta skift var uppmurat ovanpå det sotiga skiktet. Nischen har tidigare varit öppen mot öster. Öppningen som är igensatt med tegel kan delvis studeras från östra sidan under ett förvaringsutrymme under trappan i rum 9.

Murrester i nischen dokumenterades samt provtagning av bruk och kol gjordes. Nytt golv lades på nya bjälkar. De betongplintar som göts för de nya

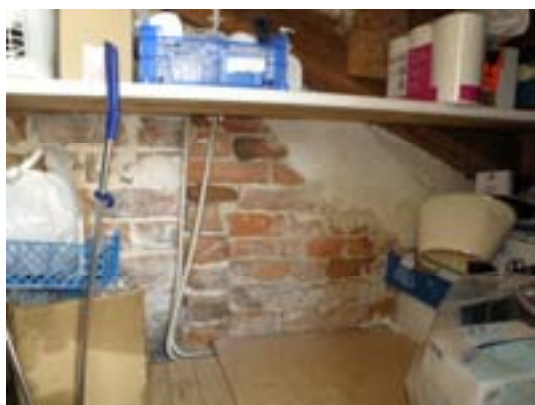
Muröppningen till nischen är delvis synlig från östra sidan om muren, från en städskrubb under trappan i rum 9. Öppningen är igenmurad med renässansförband (t.h.) och tegel i ett mindre format än omgivande murverk (t.v.).

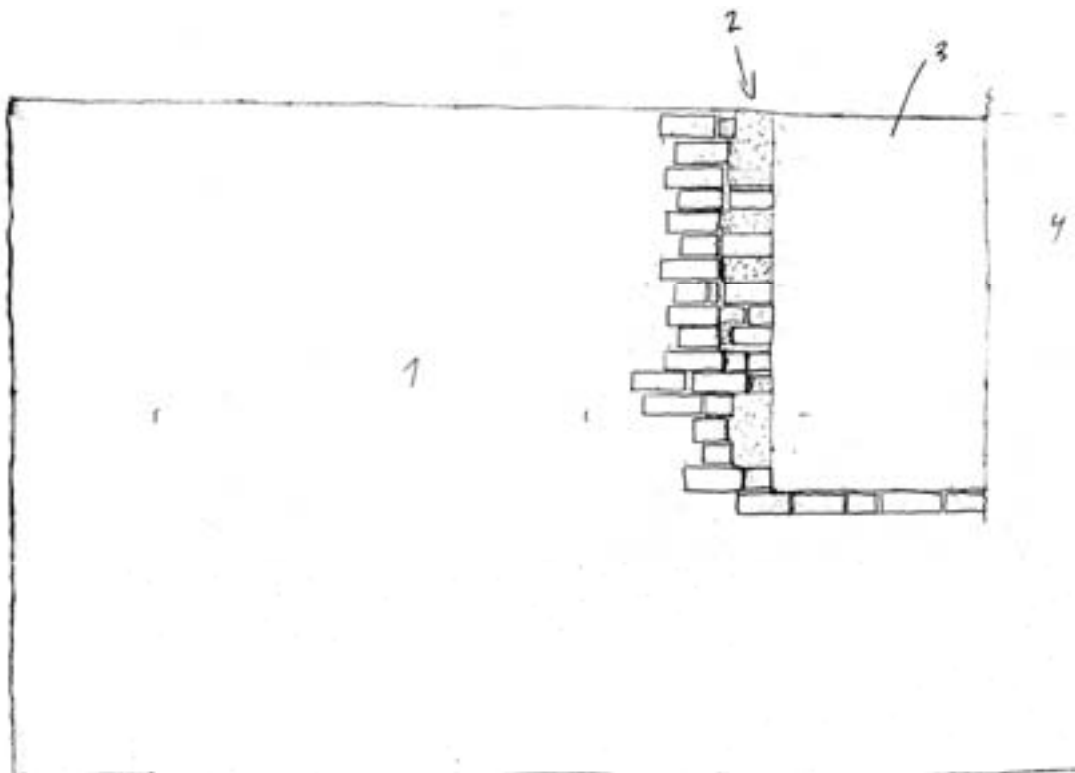
Uppmätning norra väggen rum 7

Uppmätning av norra väggen i rum 10. I det ursprungliga murverket (1) syntes en sekundär muröppning (2) med en ny fönsteromfattning (3). Invid nordöstra hörnet fanns ett lager sentida putsyta. Ej skalenlig.
