Rapport 2012:15

Hjärsås kyrka

- Omläggning av plåttak

Antikvarisk medverkan, 2012
Hjärsås Socken, 1059
Östra Göinge kommun
Skåne län

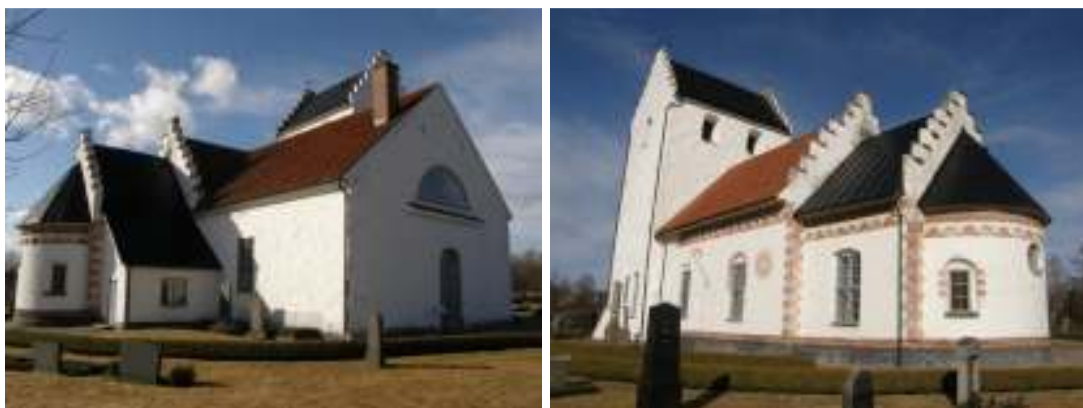
Kyrkans nordöstra och södra fasad innan åtgärderna.

Under våren 2012 har plåttaket över koret och den anslutande sakristian på Hjärsås kyrka lagts om med ny galvaniserad zinkplåt. Den rötskadade underbrädningen över sakristian är helt utbytt och på koret har rötskadade delar bytts ut, samt läckor åtgärdats. I samband med takarbetena avfärgades även trappstegsgavlarna i anslutning till kortaket.

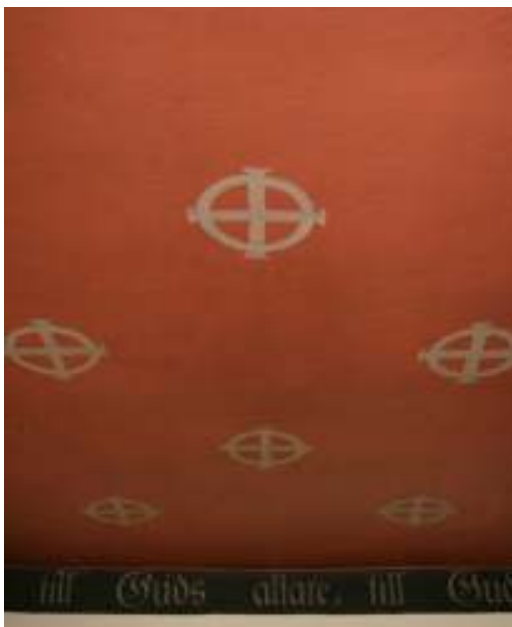
Då fuktfläckar och sprickor påträffats på innertaket i sakristian uppdagades att underbrädningen ovan kor och sakristia hade rötskador. Det visade sig att plättaket på det norra takfallet lagts helt utan takpapp eller luftning, samt var enkelfalsat och utan förskjutning. Detta hade skapat kondens under plåten som orsakade röta, samt läckage. Värst drabbat var anslutningen mellan kor och sakristia. Här hade en provisorisk lösning utförts på vinden för att få bukt med en läcka med hjälp av en ränna från taket där vattnet som läckte in leddes ner i en hink. I och med att kalkmålningarna i koret hotades av fukten, ansågs åtgärden akut och behövde ombesörjas snarast.

Innertaket i sakristian.

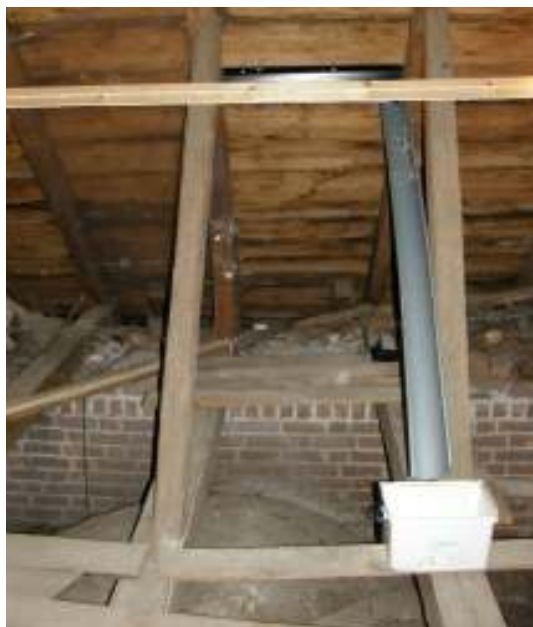
Kortaket, med den provisoriska lagningen.

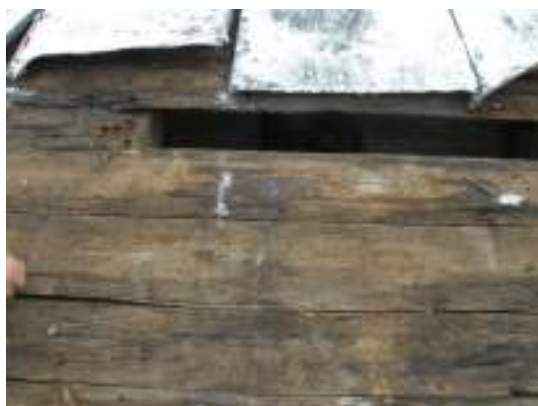
Rötskadad underbrädning. Notera isfläckarna.

Plåttaket över kor och sakristia byttes – sammanlagt 100 kvm. Det gamla plåttaket plockades ner bit för bit och underbrädningen granskades för att fastställa hur stora rötskadorna var. På norra takfallet var plåten återanvänd och flera av skivorna, framförallt ner mot takfoten, var halverade och förkortade. De längsta plåtarna som togs ner var 160 cm långa, vilket, enligt entreprenören, tros vara en standardlängd. Då det var vinter under borttagandet av plåten med minusgrader i luften, visade sig läckorna och kondensen tydligt på både underbrädning och plåt. Under skarvarna på plåtarna var underbrädningen full av is och på undersidan av plåten fanns både prickar och större fläckar efter vatten (se bildbilagan).

Underbrädningen över sakristian byttes ut i sin helhet då den var rötskadad. Över koret var skadorna inte lika omfattande och endast förbrukade delar byttes. Utbytt underbrädning ersattes med likvärdig av fur, 32 mm tjock. Den spikades fast med 4-tums galvaniserade spik. Den underbrädning som ej byttes ut kompletterades med 5-tums galvaniserad spik där det erfordrades. Allt som allt byttes 35 kvm. Ovanpå underbrädningen spikades en underlagspapp (Icopal YAP 2500) fast med pappspik. Vid takfoten på sakristian byggdes en ny ventilerad takfot för att försöka hindra kondens från att bildas igen. Detta genom att underbrädningen höjdes upp 10-15 mm.

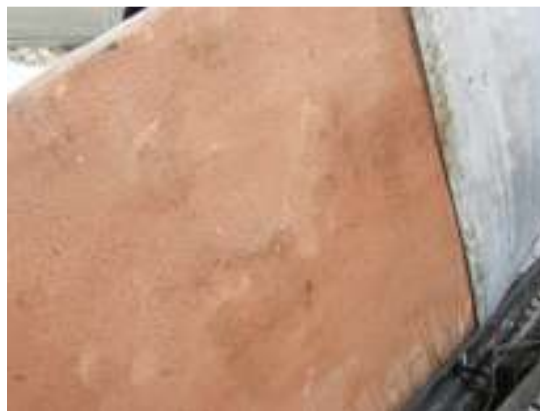
Undersidan av den bortplockade plåten.

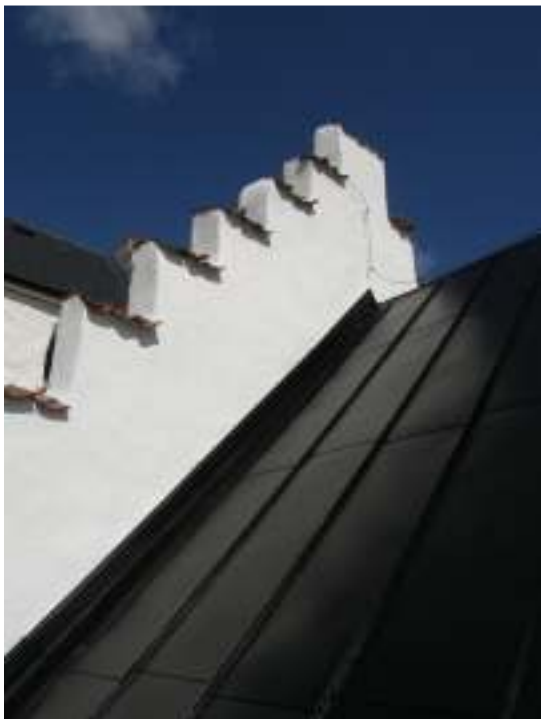
Kortaket efter åtgärderna.

Den nya takplåten har samma skivindelning som standardlängden på plåten som togs bort och är av galvaniserad zinkplåt, dubbelfalsad och förskjuten med ca 55 mm. All plåt är behandlad på baksidan med kokt linolja och torkmedel (kobolt-sirkonium för att påskynda härdningen), detta för att förhindra eventuell korrosion på baksidorna. Plåten målades på ovansidan med Abratex grundfärg i en strykning direkt på plåten. Sedan Abratex Top 86 slutfärg (halvblank i två strykningar) två gånger. Inskottsplåten mellan koret och norra korsarmen var undermålig och byttes ut mot en i zinkplåt som formades efter väggen.

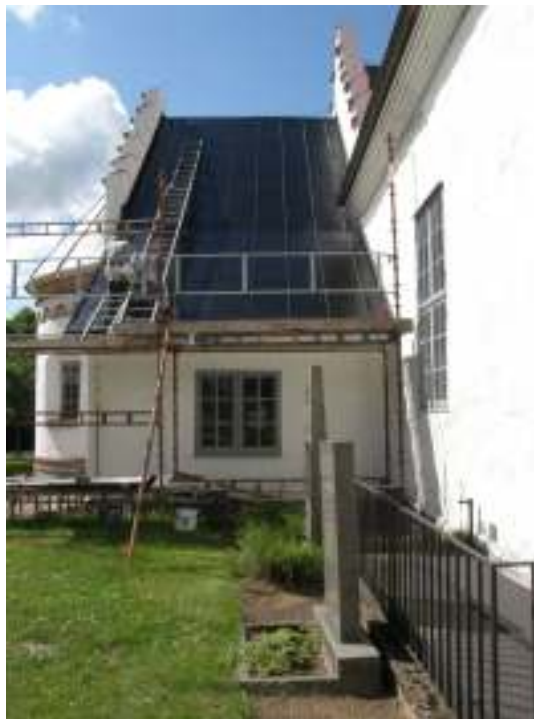
Det norra takfallet över koret, samt sakristian efter åtgärderna.

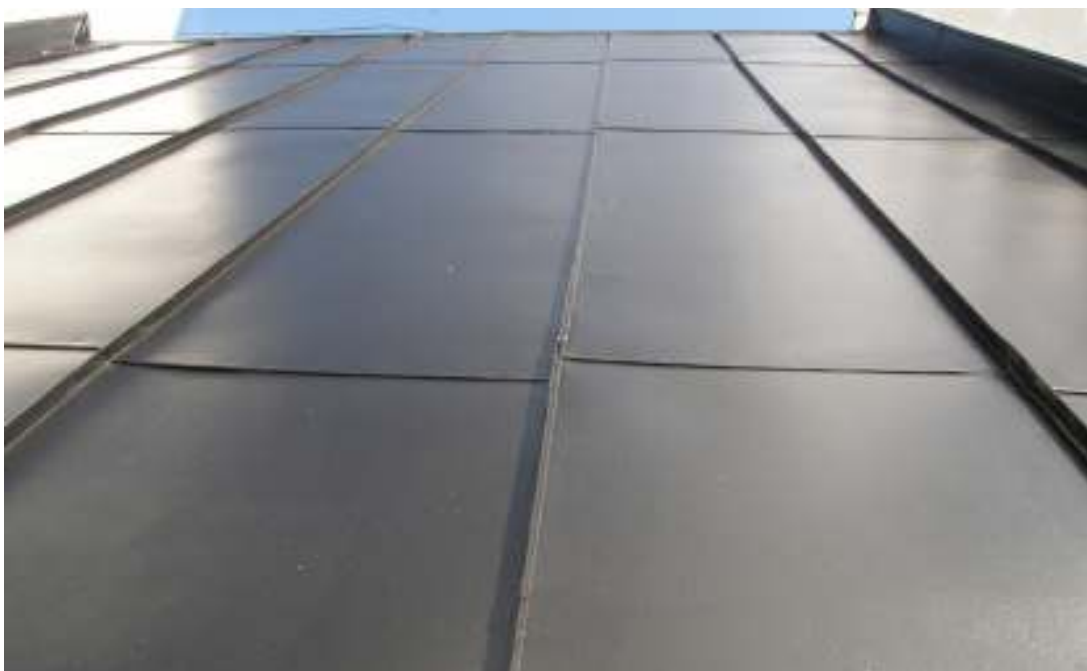
Det nya taket.
