# Nämndemansgården på Ven

Antikvarisk medverkan, 2012

## - byggnadsvårdsläger

Antikvarisk medverkan, 2012  
Sankt Ibb socken, 1329  
Landskrona kommun  
Skåne län

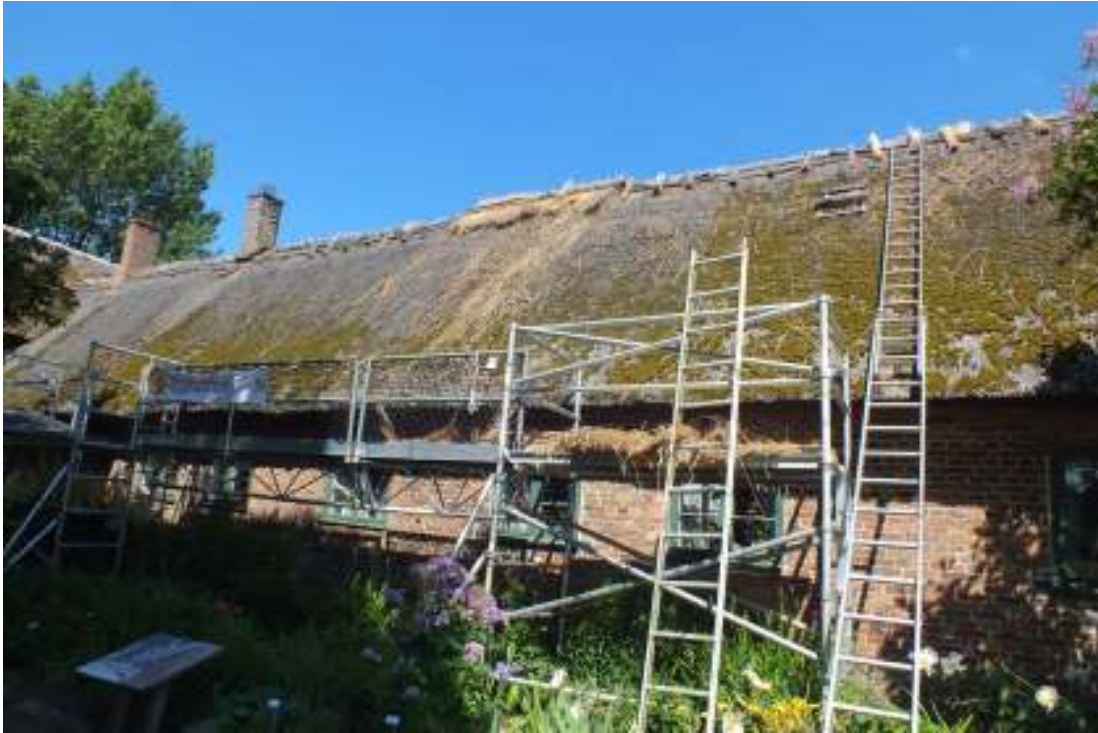
*Boningshusets södra sida mot trädgården vars tak lagades under 2012 med delvis ny ryggning.*

Stråtakens skick har setts över och främst boningshusets och portalängans tak har lagats på några ställen. Boningshusets ryggning har delvis bytts ut på det södra takfallet och dockorna har kompletterats. Dockorna binds fast enligt den metoden som arbetats fram under de senaste åren med både ståltråd och pilevidjor.

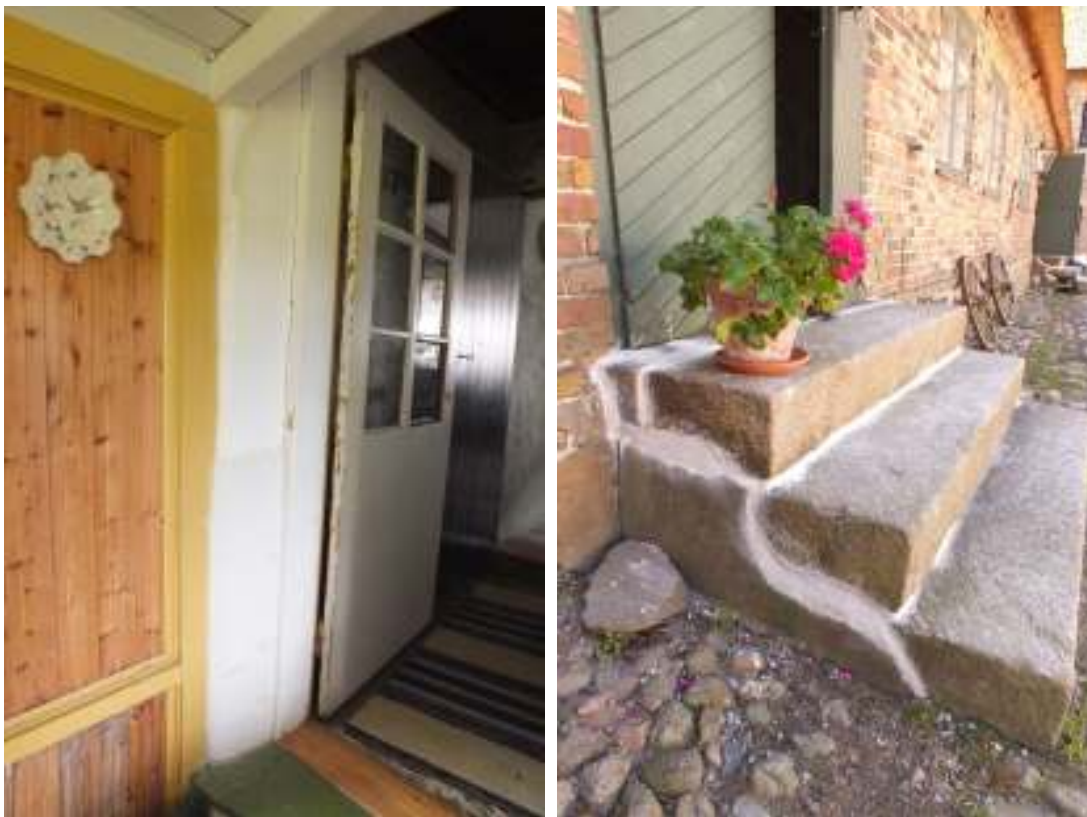
*Verandans murade vägg vid anslutningen till dörren. Till höger trappan till förstugan och i bakgrunden kökstrappan som fogats om med kalkbruk.*

Verandan har satt sig och lutar ut från huset. Det är en gammal skada och har delvis åtgärdats tidigare genom åren med nya plintar och syllar. Mellan boningshuset och verandan finns glipor där vind och smuts tar sig in. Boningshusets yttervägg är inne i verandan putsad och vitkalkad. På ena sidan, precis bredvid dörren knackades en del av putsen ner för att putsas med nytt kalkbruk så att väggen sluter tätt mot verandans vägg. Det finns fortfarande mindre glipor som enkelt skulle kunna åtgärdas med drevning från insidan. Det finns även glipor i verandans träkonstruktion där den spontade ytterpanelen och reglarna inte längre sluter tätt.

Boningshusets båda trappor som vetter åt gården består av sättsteg av huggen granit som vilar på betongfundament. Fogarna har länge varit i dåligt skick och lossnat varmed trapporna riskerar att falla sönder. Betongfogarna kratsades ur och fogades om med hydrauliskt kalkbruk som filtades. Även resten av grunden på boningshuset är i behov av borttagning av betong och omfogning med kalkbruk.

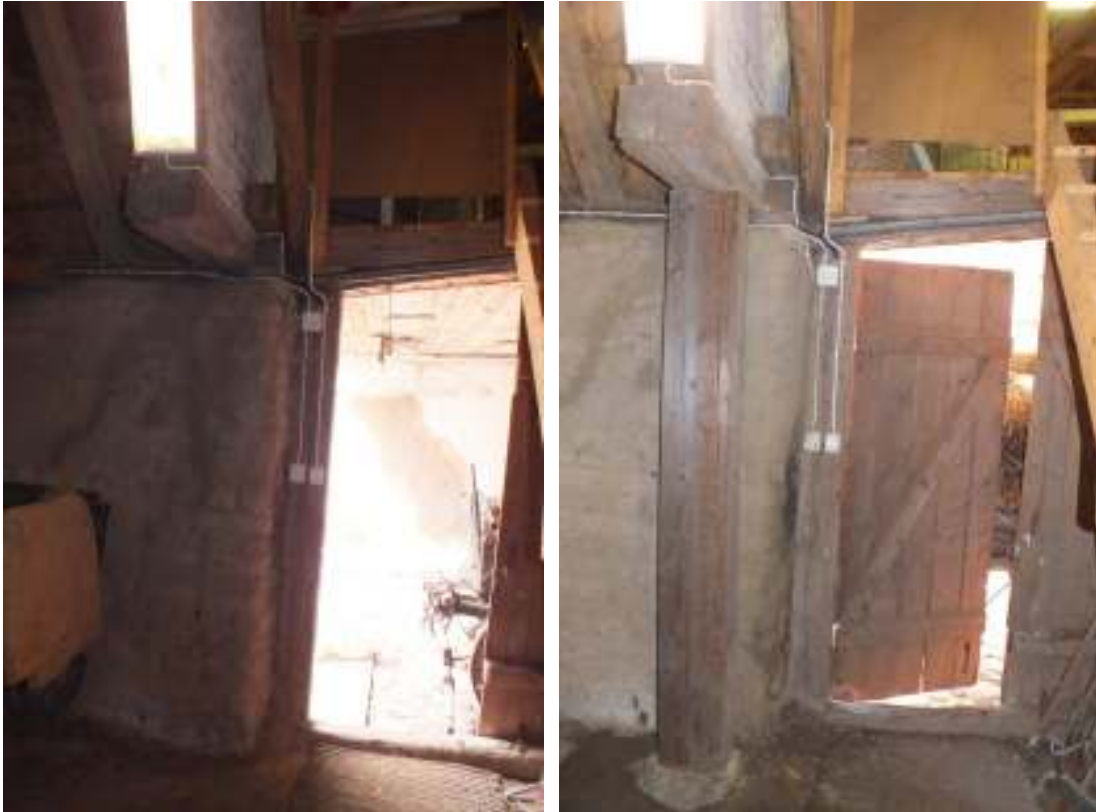
*Väggen mellan den röda porten och den svarta dubbelporten i ladan i Gammel Boels hus har lagats på insidan många gånger. Efter att man i år sett att lejden knäckts förstärktes konstruktionen med två extra stolpar.*

I Gammel Boels hus har två förstärkningar av konstruktionen gjorts, dels i ladan och dels i vagnshuset i anslutning till portgången. I ladan har den lilla väggen mellan den rödmålade porten och den svartmålade dubbelporten under de senaste åren putsats om flera gånger både på in- och utsidan då diagonala sprickor uppkommit. Sprickorna tyder på att byggnaden satt sig vilket är tydligt i den röda portens dörröppning. Lejden över porten lutar kraftigt och det skiljer sig nästan tio centimeter mellan lejdens högsta och lägsta punkt. I det här hörnet av gården möts flera snedstavor och sparrar vars tyngd vilar på en kraftig bjälke som vilar över portgången. Konstruktionen i höglogen och i ladan har tidigare förstärkts med järnstag. Vid lagningen av lerstensväggen kratsades en del kline och lersten ner och då såg man att lejden ovanför väggen knäckts på grund av tyngden. Det var således den skadan som orsakat sprickbildningen.

Då bjälken från porten sticker ut en bit fanns plats för att sätta en förstärkning under denna. Förstärkningen består av två lika breda stolpar av fur, ca 10 x 10 cm, som ställts på en kraftig grundsten så att de står stabilt och inte sjunker. Den nya grundstenen valdes ut på plats och är av gråsten. Golvet runt den nya grundstenen grävdes ut och fylldes igen med befintlig lera som blötlades.

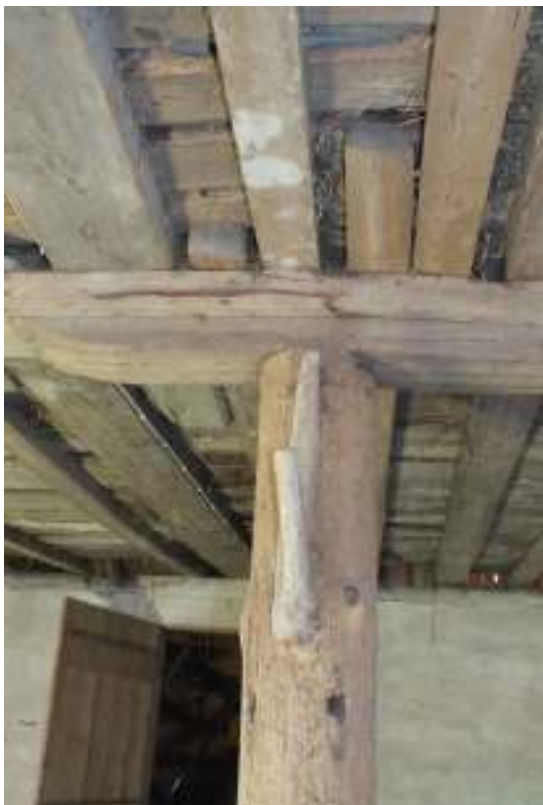
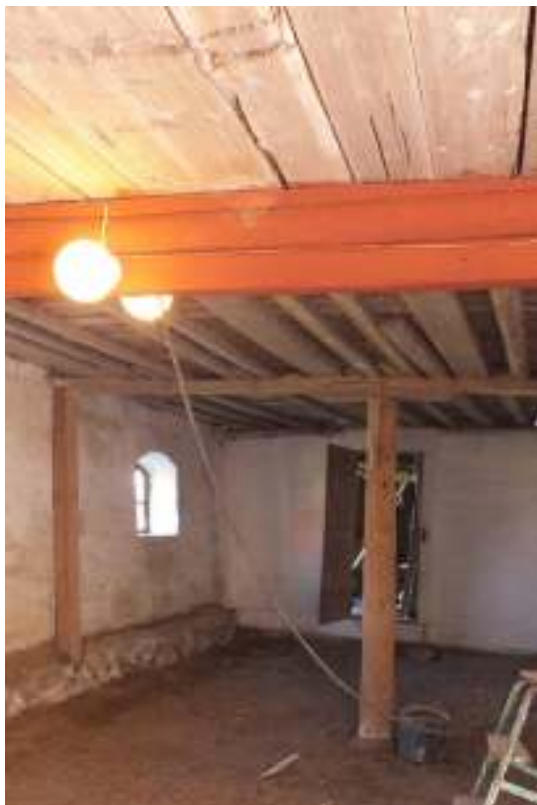
I vagnshuset intill porten har takbjälken ovanför mittstolpen knäckt. Konstruktionen som orsakat skevheter i ytterväggen förstärktes med ytterligare en stolpe som placerades på grundmuren intill ytterväggen.

I vagnshuset lutar ytterväggen utåt och det har den gjort länge men under de senaste åren tycker man sig ha märkt att skadan förvärrats. Innertaket bärs upp av en längsgående takbjälke som vilar dels på en mittstolpe och dels på ytterväggarna av lersten och korsvikesväggen mot ladan. Takbjälken eller lejden har knäckts precis ovanför mittstolpen. En ny stolpe av furu sattes som förstärkning innanför ytterväggen som följer väggens skevhet och vilar på den murade grunden.

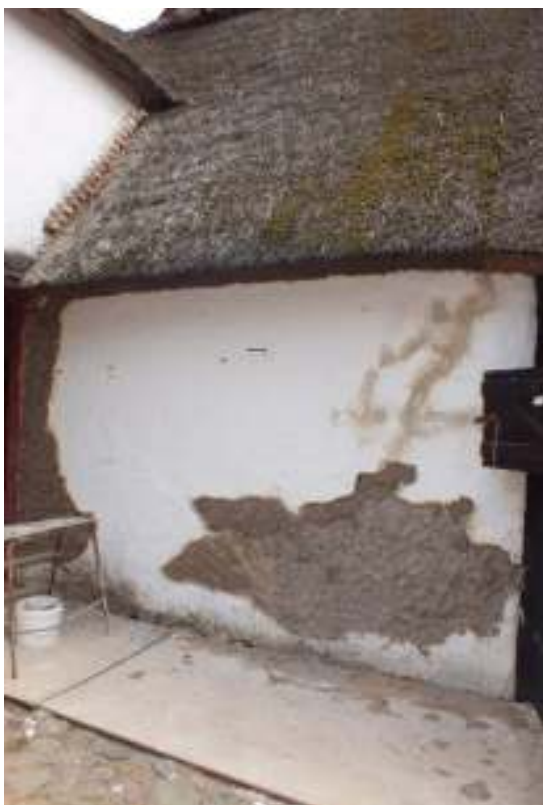
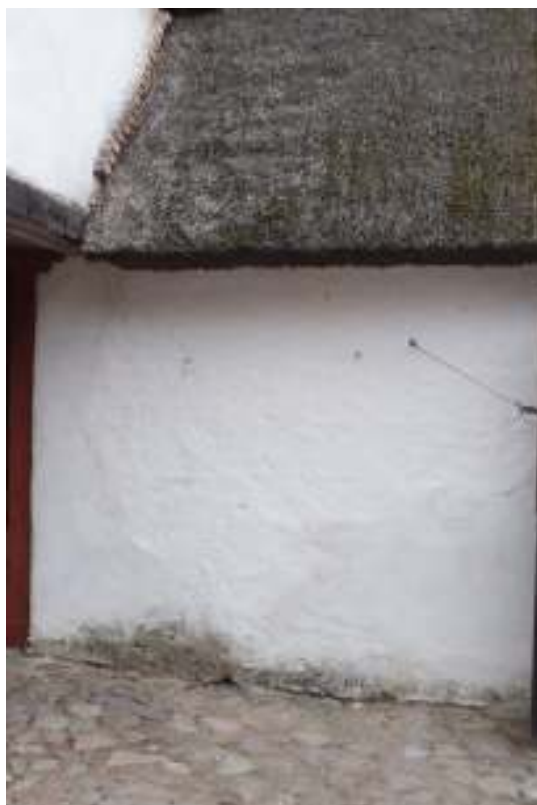
Den putsade lerstensväggen på Gammel Boels gårdssida mellan portgången och den svartmålade dubbelporten lagades både in- och utvändigt. T h är väggen färdigputsad med kalkbruk och avfärgad med kalkmjölk.

Lerstensväggens invändiga sprickor lagades återigen genom att sprickorna fylldes igen med ny lerputs. På utsidan av den murade väggen visade det sig att putsen var i sämre skick än man trott. Längs båda sidor om portarna fanns sprickor som egentligen inte syntes så mycket. Vid nerknackning föll stora delar av putsen ner varför man fick laga större partier än man tänkt.

Likt tidigare lagningar på gården utfördes lagningarna med Kulekalks våt-släckta kalkbruk. Efter att den lösa putsen knackats ner renborstades lerstensväggen noggrant och grundades med primer, en välling av kalkbruk (0-4 mm) utört i vatten, som kvastades. Därefter gjordes påslag med kalkbruk för hand i ett par lager. Då den här fasaden har en jämnare struktur än andra, som är stänksputsad, jämnades den här väggen av genom filtning så att den fick samma struktur som omgivande puts. Putsen härdades under regelbunden vattning varefter den avfärgades med vit kalkfärg i flera lager. Samtidigt avfärgades övriga putsade ytor.

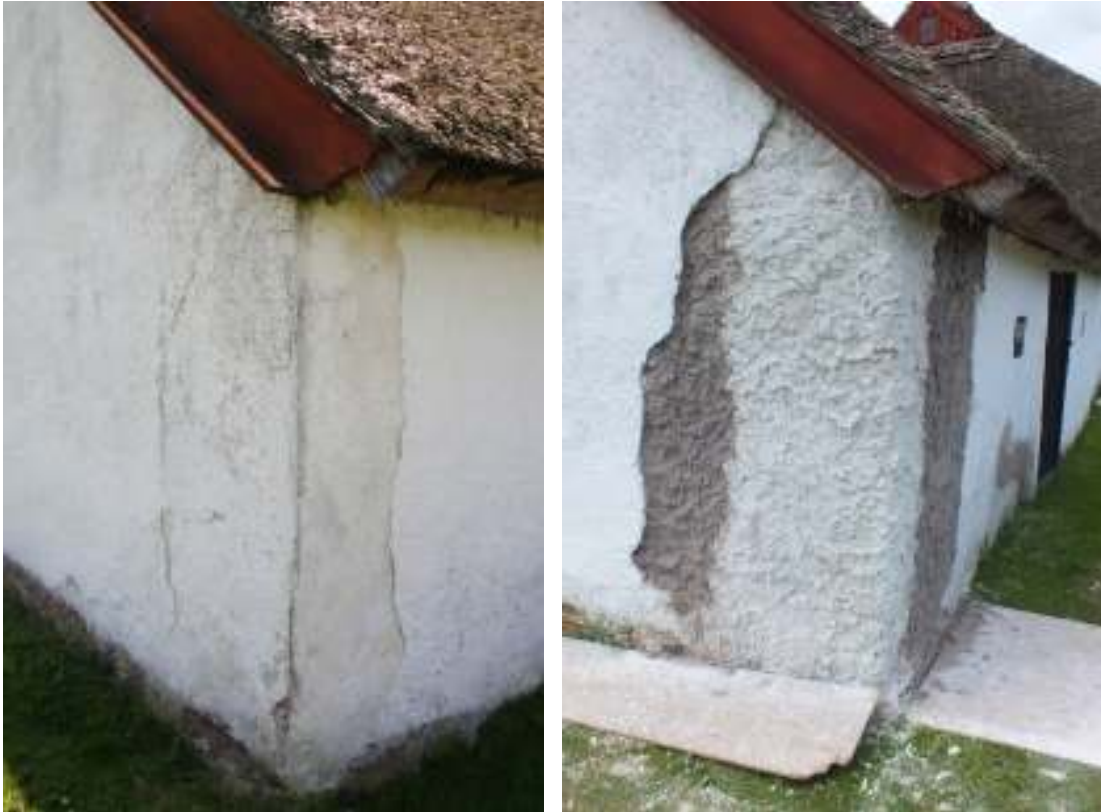
*Det yttre hörnet på höglogen mot nordost har lagats tidigare men lagningen har inte hållt varför ett större parti putsades om i år. Hörnet är murat med tegel och övriga muren med lersten.*

Även höglogens yttre hörn mot nordost var i dåligt skick och just detta hörn har lagats förut. Anledningen till varför putsen spricker kan vara att hörnet är uppmurat av tegel medan resten av väggarna består av lersten. Den här gången gjordes därför en större lagning som går förbi tegelmurningen. Putsningen utfördes med kalkbruk i flera lager som slogs på för hand och det sista lagret stänkputsades för hand så att ytan fick samma struktur som omgivande befintlig puts.

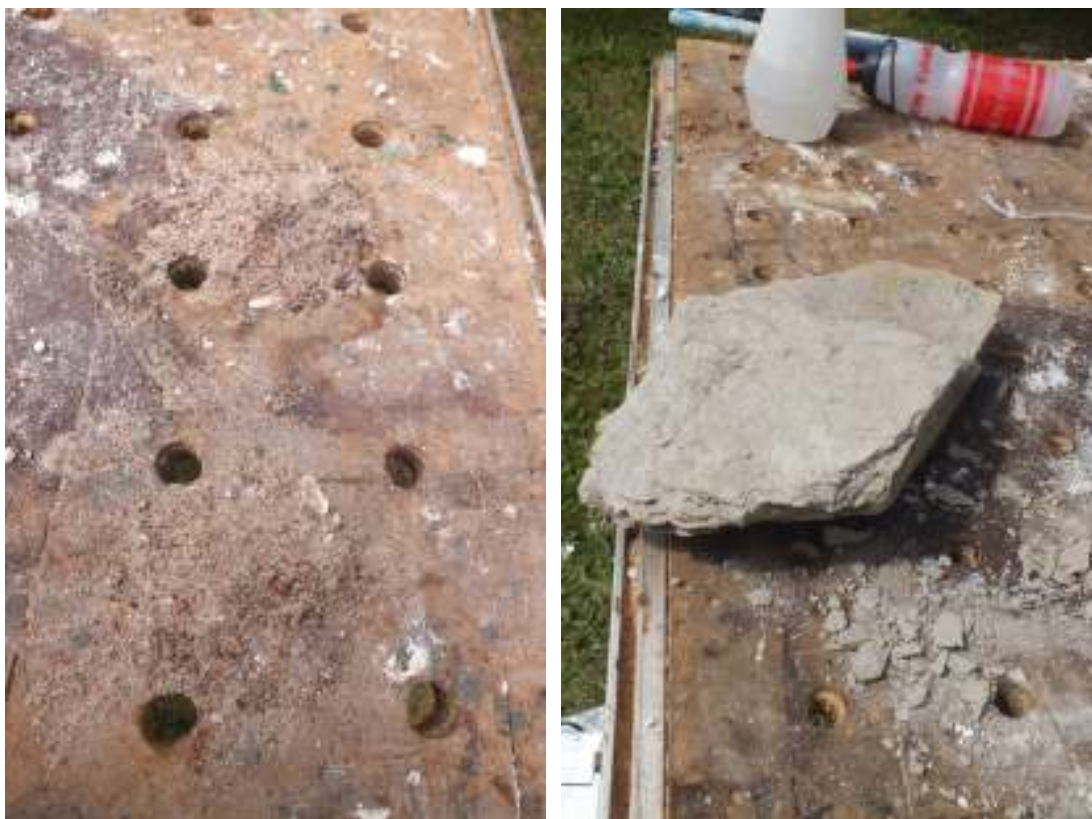
*T v prov på sand från ön som är identiskt med den sand som lösts upp från befintlig kalkputs. T h ses prov på lera från ön som använts för putsning av innerväggar.*

Även detta år gjordes prover med den gamla putsen genom att den löstes upp i saltsyra för att få fram storlek och sammansättning på ballasten. Återigen visade det sig att den var väldigt lik den sand som finns på delar av öns sandstränder. Sanden har inslag av små snäckskal och är inte alls lika jämn i fraktionsstorlek som till exempel sanden från Kyrkbacken är. Det visade sig att andelen sand i bruket var lägre än brukligt, det vill säga 2/3, varför man kan anta att putsen återanvänts genom att den krossats och tillsatts nytt kalkbruk och vatten. På så sätt har krossat kalkbruk fungerat som ballast och putsen har bestått av mindre mängd sand. Om processen återupprepats har bruket efter hand ”tunnats ut”.

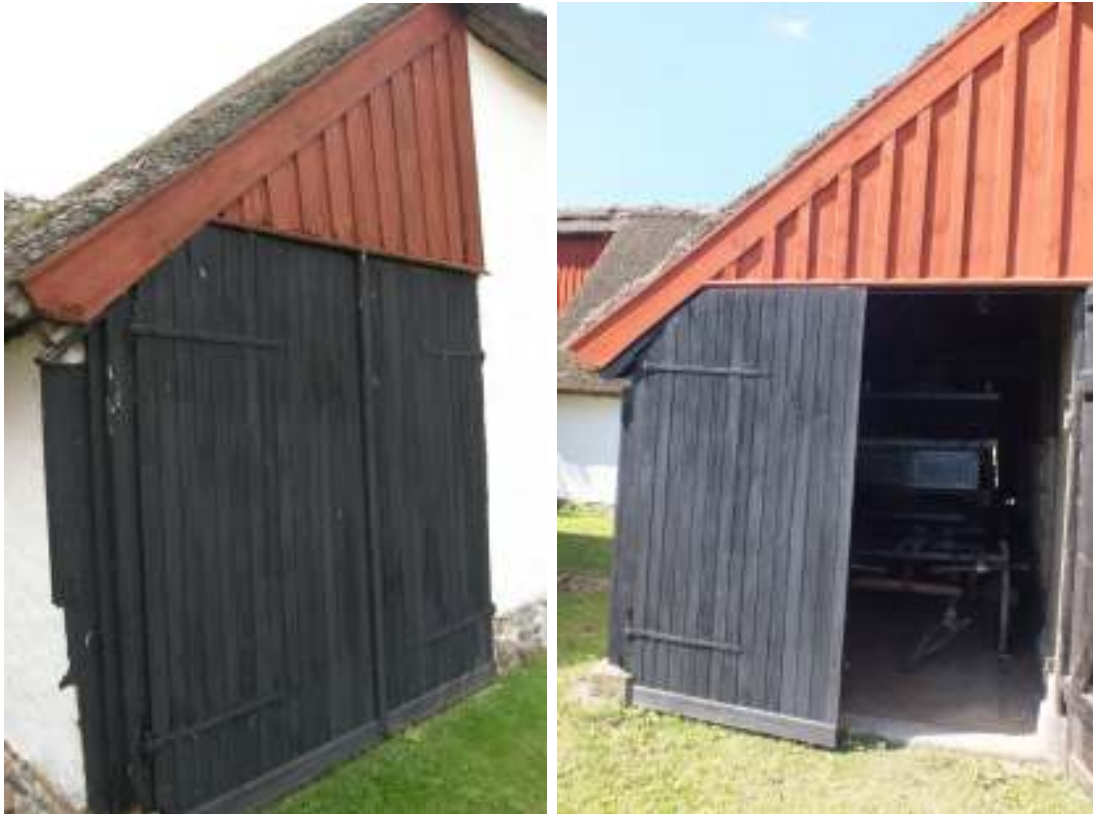
Panelen i gavelröstet över porten till höglogen har bytts mot ny locklistpanel, t v före och t h efter.

Gavelröstet över höglogens port som vetter åt öster var i dåligt skick liksom vattbräda och vindbräda. Panelen som var en lockpanel byttes i enlighet med den antikvariska kompletteringen av vårdplanen från 2003 mot locklistpanel. Nya ramsågade bräder med olika dimensioner i bredd och furuläkt användes. Kanterna på locklisterna fasades med handhyvel. En del virke som fanns på gården användes till en del konstruktioner på insidan. Vid portens yttersida ansluter lersstensväggen och längs denna här har det suttit flera lager av brädor, troligen i syfte att få konstruktionen tät. Dessa brädor var också i dåligt skick varför de byttes och sattes fast på likande sätt som tidigare. Gavelröstet och vindskivan avfärgades med röd slamfärg likt korsvirkesväggen. Porten och de nya brädorna i anslutning till denna avfärgades med *Dalbränd tjära* pigmenterad med kimrök.

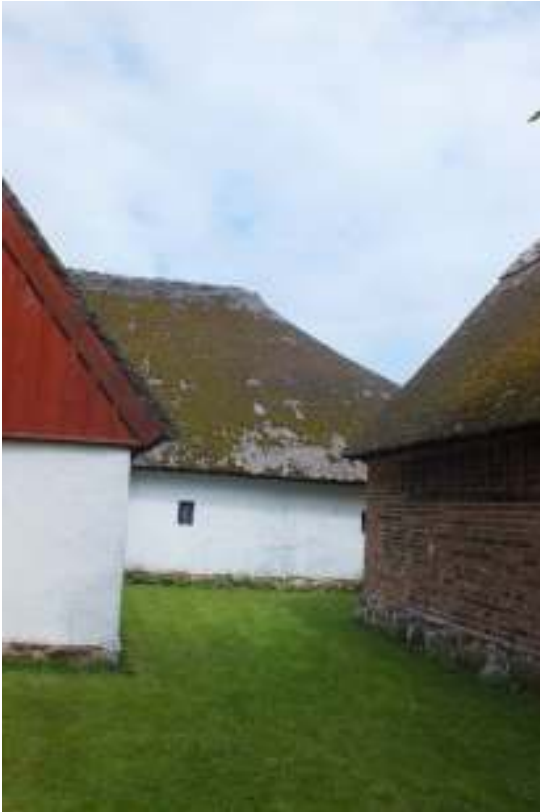
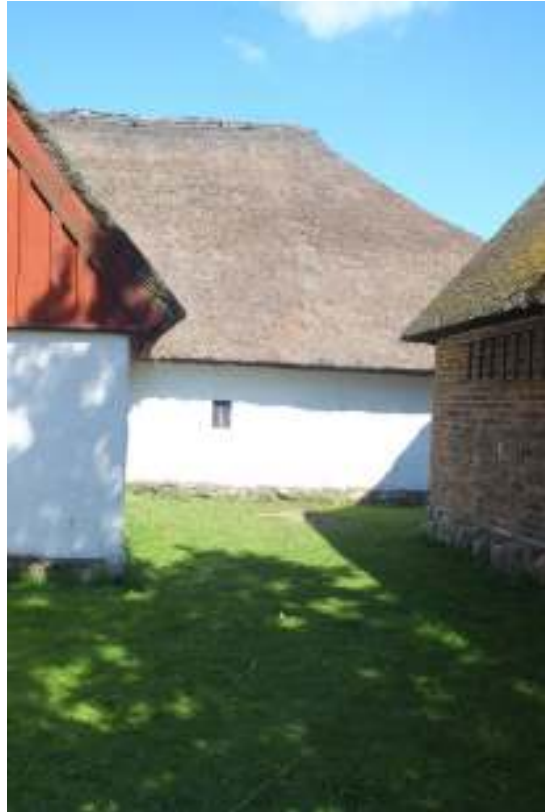
Höglogens takfall mot söder har länge varit täckt av väldigt mycket mossa vilket beror på den flacka taklutningen. Ett halmtak ska helst ha minst 45 graders vilket det här taket inte har. Själva stråna i taket har dessutom alltid något mindre lutning. Svingeln har en flackare lutning än resten av taket och är därmed extra utsatt. Då vattenavrinningen inte fungerar lika bra stannar bakterier kvar och blir grogrund för mossa. Trots att taket kan skadas vid nertagning av mossa valde man att göra det. Det är bättre att laga hålen som uppstår så att taket håller längre. Således har man också fått laga just svingeln på den här sidan. För att undvika ytterligare skador på taket räfsades mossan ner med försiktighet.

*Vasstaket på höglogens södra takfall före (t v) och efter (t h) borttagning av mossa.*

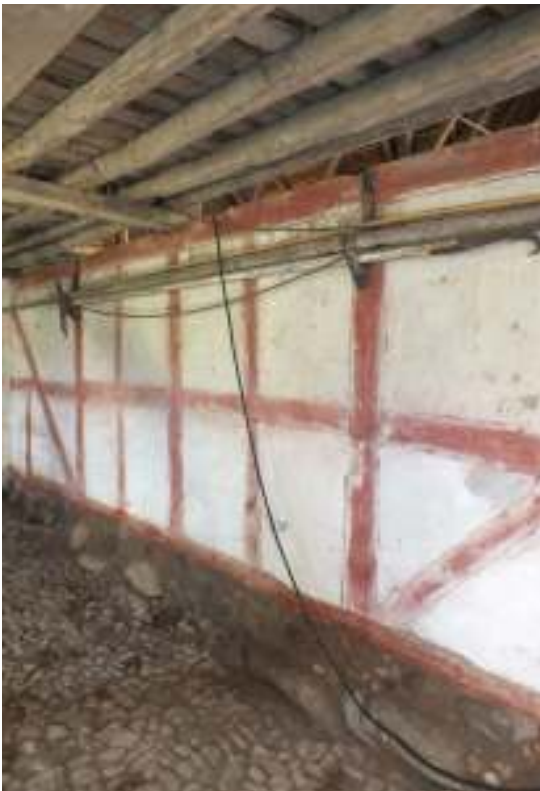
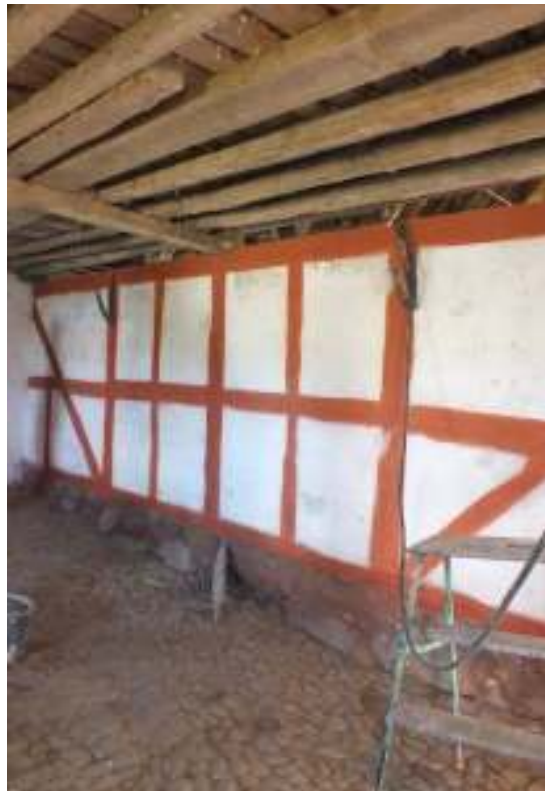
*Korsvirkesväggen i vagnsuset mot Gammel Boels hus hade inte avfärgats på länge varför man passade på att måla medan huset var tomt. Den röda slamfärgen koktes enligt traditionellt recept på plats av lägerdeltagarna.*

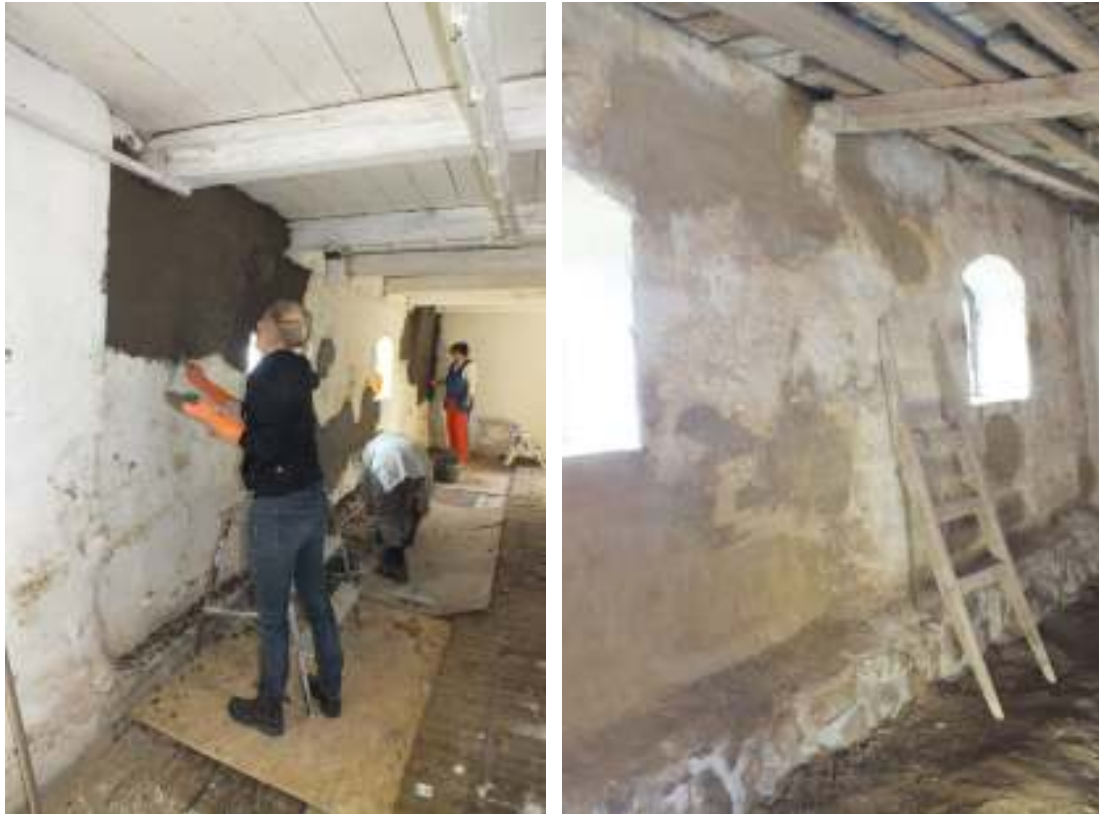
Putsning av lerstensväggar invändigt utfördes med lerbruk, t v ses putsning av stallväggen och t h vagnshuset.

De lerputsade väggarna i stallet mot portalängan var skadade och smutsiga. Den skadade putsen togs ner och nytt lerbruk blandades på plats. Vid lagningar av lerväggar har man under de senaste åren både återanvänt lera och använt sig av ny konstnärlera. I år provades att också använda den lera som ligger i dager vid öns stränder. Leran fick ligga i blöt före bearbetning och uppblandning med halm.

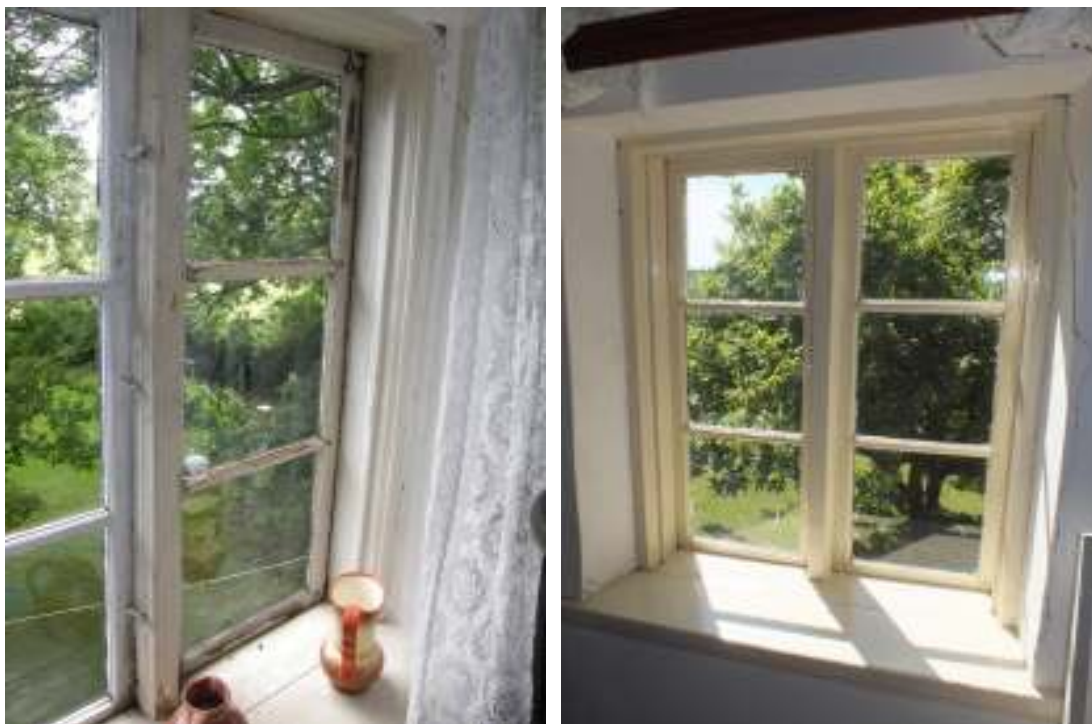
*Samtliga fyra fönster i undantaget avfärgades med linoljefärg, de tre i sovrummen avfärgades i kulören vaniljgul. På bilderna det södra fönstret i det södra sovrummet före (t v) och efter (t h) målning.*

De två fönstren i undantagets två sovrum som vetter åt väster lagades i bågbottnsstyckenas utsidor. Lagningen utfördes i fur och syns inte från insidan. Därefter avfärgades fönstren utvändigt med *Dalbränd tjära* som pigmenterats med kimirök likt samtliga övriga fönster på den här längan. På insidan avfärgades de två fönstren och även det som vetter åt söder i det södra rummet med *Allbäck's* linoljefärg i vaniljgult med NCS-koden S1010-Y20R. Det är väldigt länge sedan fönstren avfärgades och de har fått stå omålade i många år. Fönstren i undantaget har färgskikt från flera avfärgningar ibland annat blått, brunt och gråvitt och ljusgult, se vårdplanen från 2011. Det är svårt att fastställa någon exakt kulör och då de troligtvis dessutom varit målade i olika färger, vilket kan bero på att fönstren återanvänts, valde man att använda en färg som fanns tillhands. Den vaniljgula färgen fanns i förrådet sedan fönster i ytterköket målats för några år sedan.

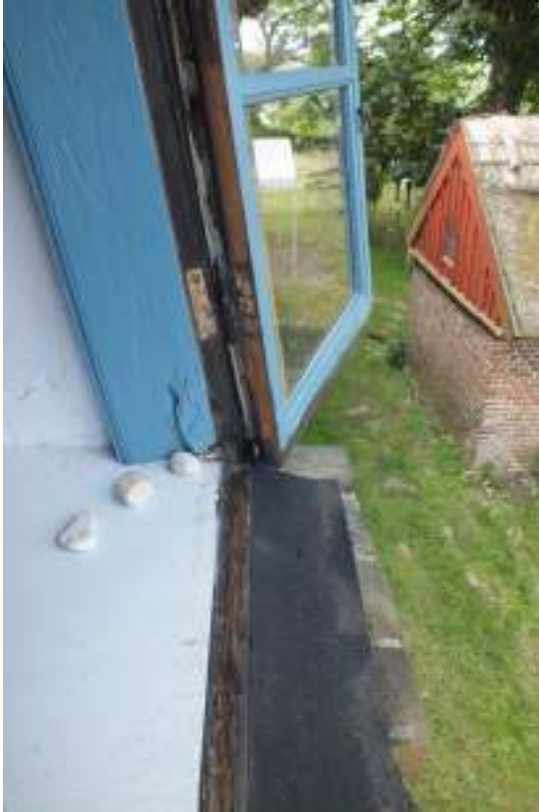
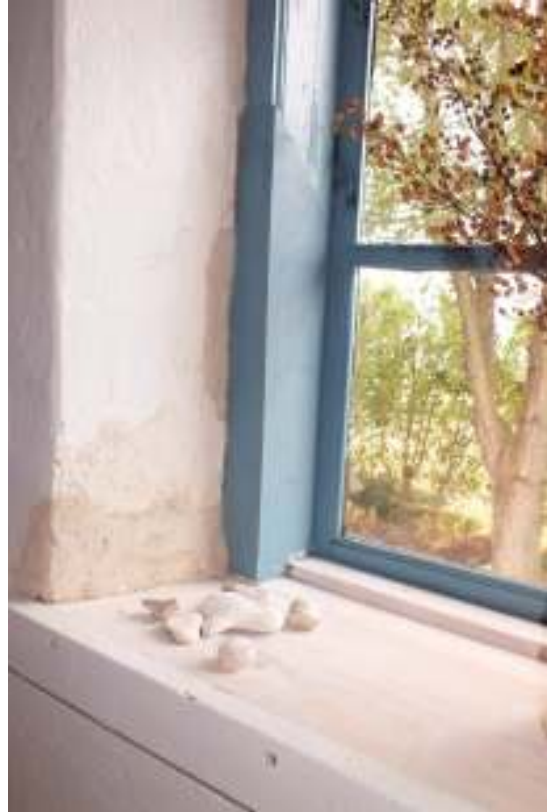
Fönstret i gästrummet togs ner och lagades då dess karm var i väldigt dåligt skick. Hela fönstret och tegelväggen är skev varför fönstret varit svårt att stänga och få tätt. Fönstret togs ner och undersöktes varmed hela bågbottnestycket och de nedre halvorna på de båda sidostyckena lagades med kärnfrisk fur. Pärlan på karmens insida gjordes inte då hantverkaren inte hade möjlighet att ordna något verktyg. Profilen får göras vid ett senare tillfälle. Fönstret avfärgades med samma blåa linoljefärg som användes vid den senaste avfärgningen år 2009.

Fönstret i gästrummet togs ut och lagades i karmens botten- och sidostycken och det gjordes en ny fönsterkarm.

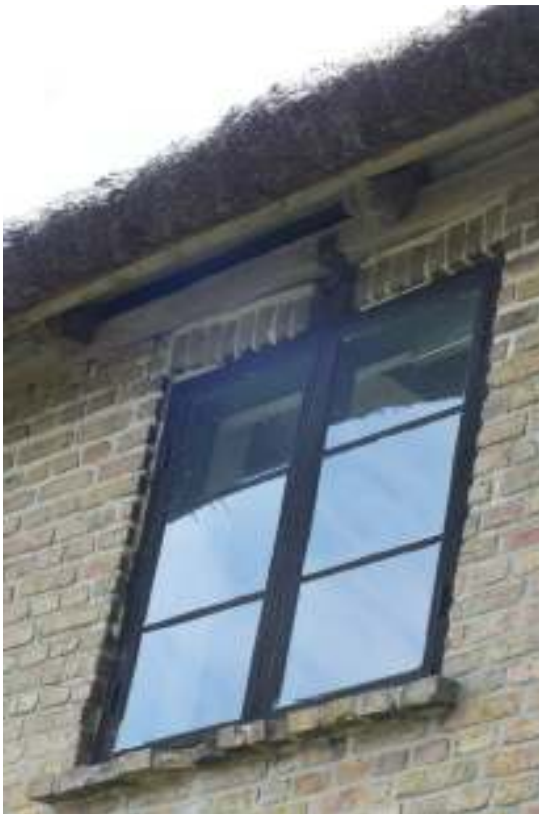
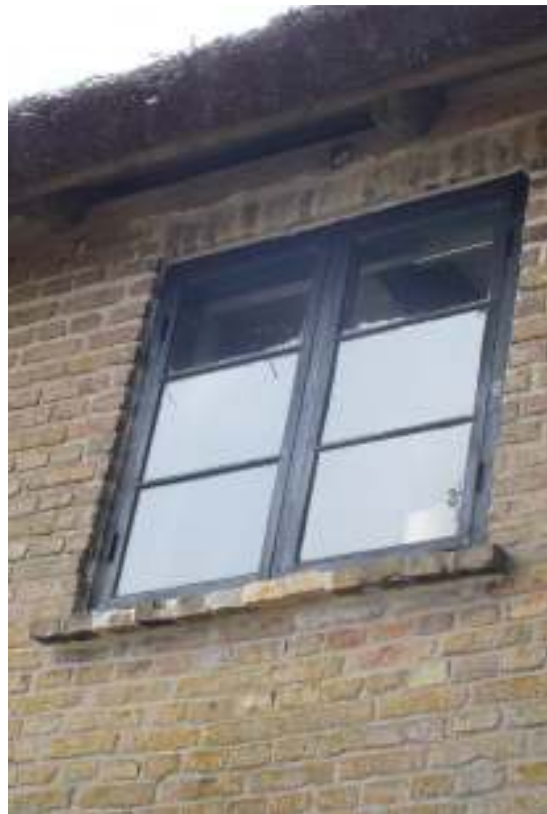
Gästrummets fönster, före (t v) och efter (t h) lagningen och ommurningen ovan- och nedanför fönstret.

Syftet med fönsterlagningen var att försöka att rikta upp både muren och fönstret så mycket som möjligt. Det murade rullskiftet ovanför fönstret, som för övrigt vilar på fönstrets karm, togs ner och murades om varmed det riktades upp något. Ett par tegelstenar i solbänkens skift var trasigt varför ett par tegelstenar byttes mot likvärdigt gult återanvänt tegel.

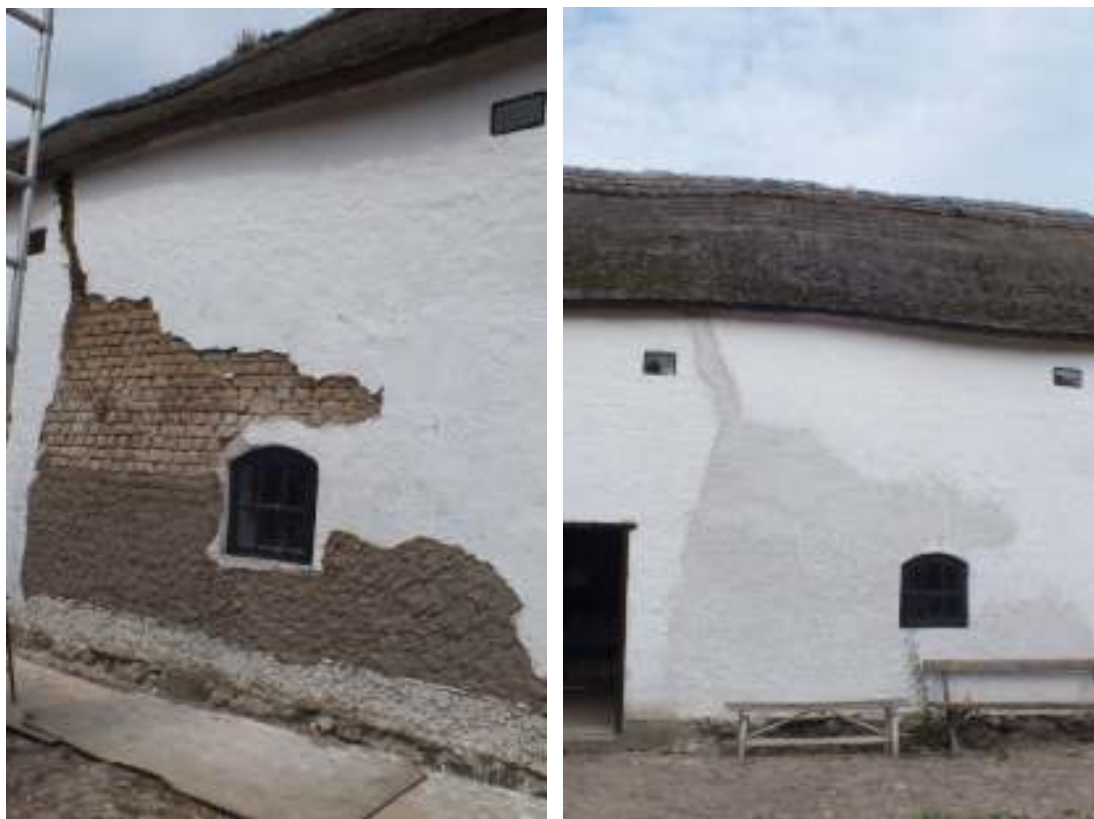
*Portalängans gårdsfasad under (t v) och efter (t h) putsning. En betydligt större del av fasaden var i sämre skick än man trott från början.*

Även ytterväggen mot gården där det var en stor bomskada fick putsas om. Putsbortfallet var litet och bomskadan verkade inte vara särskilt allvarlig. Trots att putsen knackades ner försiktigt föll betydligt större partier av putsen ner. På Nämndemansgården putslagas normalt sett endast partier med putsbortfall och inte vanliga bomskador. Partier med bom kan hålla i många år och så länge putsen är hel skyddas stommen som i det här fallet till stor del består av lersten. Den här lagningen utfördes som de andra med Kulekalks våtsläckta kalkbruk. Lös puts knackades ner, murverket borstades rent och grundades med primer, välling av kalkbruk. Därefter gjordes påslag med kalkbruk för hand i tre lager. Det sista lagret stänkputsades för hand så att ytorna fick samma ytstruktur som omgivande befintlig puts. Efter att putsen härdat under regelbunden vattning avfärgades putsen med vit kalkfärg i flera lager. Samtidigt avfärgades alla övriga putsade ytor.

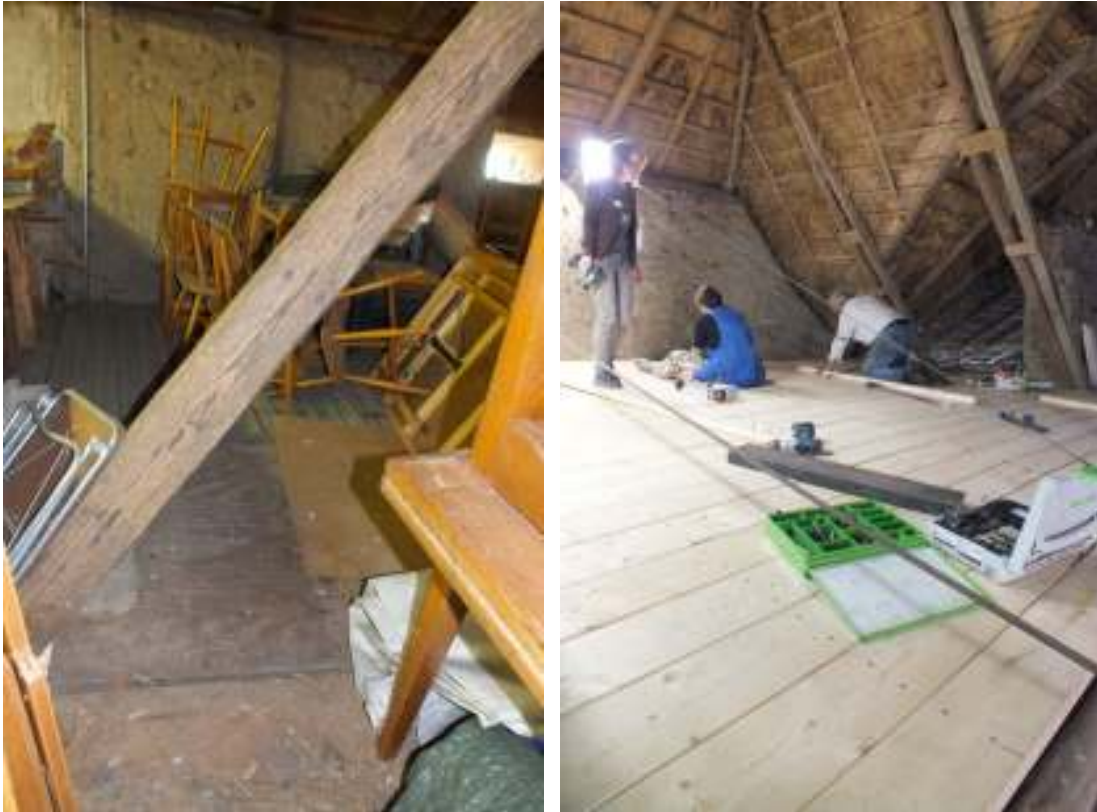
Portalängans loggolv ovanför porten och golvet ovanför vagnshuset, som ligger i anslutning till Gammel Boels hus, har liksom övriga loggolv varit i dåligt skick. Golven består av dåliga plank och rester från dörrar och gick egentligen inte att gå på varmed de täckts med masonit så att de fungerat som upplag för halm och extrastolar. De övriga loggolven i tvåvånings- och portalängan har under de senaste årens lopp lagats och kompletterats med nytt bjälklag och golv.

*Loggolvet över porten och vagnshuset kompletterades med ett nytt bjälklag och golv i enlighet med det golv som lagts i den resterande portalängan och i tvåvåningslängan.*

Det här året gjordes liknande med dessa två golv genom att golvet riktades upp med ett par tvärställda bjälkar och därefter spikades de kraftiga furuplanken med *Mustads* furuspik. Samtidigt gjordes en avstämning av vinden. Det gamla golvet bevarades och syns underifrån i portgången och i vagnshuset.

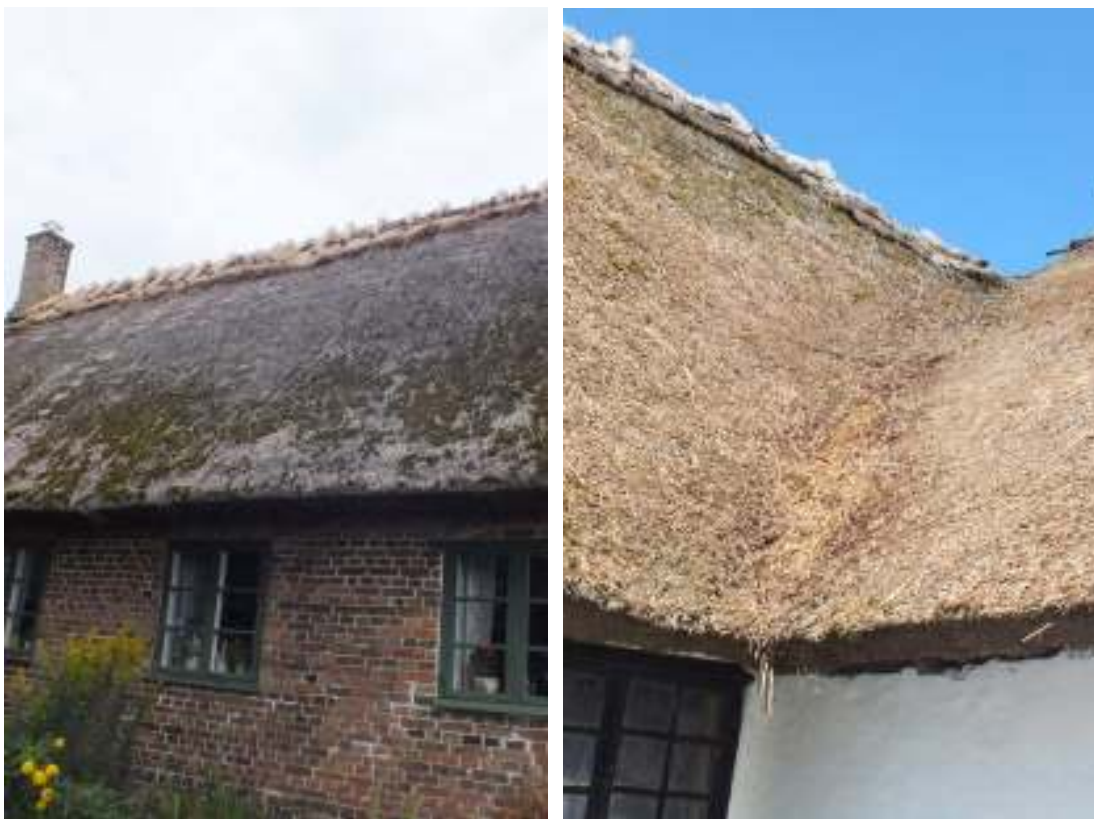
Ryggingen på boningshuset (t v) gjordes delvis om med halm och dockor av råghalm. Svingeln mellan Gammel Boels hus och höglogen åt söder (t h) rensades från mossa och lagades.
