Skurups kyrka - utvändig renovering

Antikvarisk medverkan, 2012

Rapport 2012:19

Antikvarisk medverkan 2012
Skurups socken 1342
Skurup
Skåne län

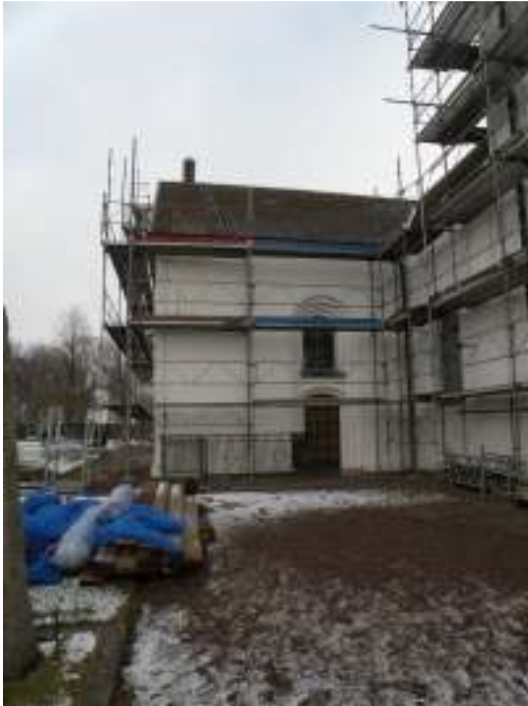
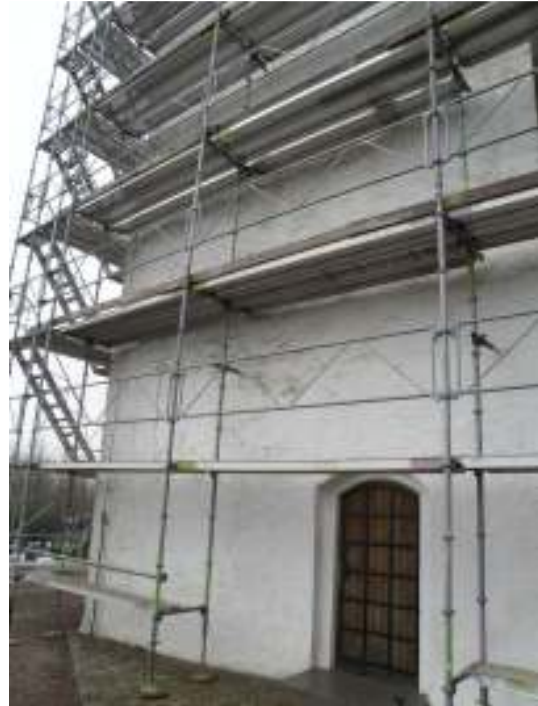
Skurups kyrka från nordväst, norra korsarmen. Till höger och nedan syns tornet före renoveringen.

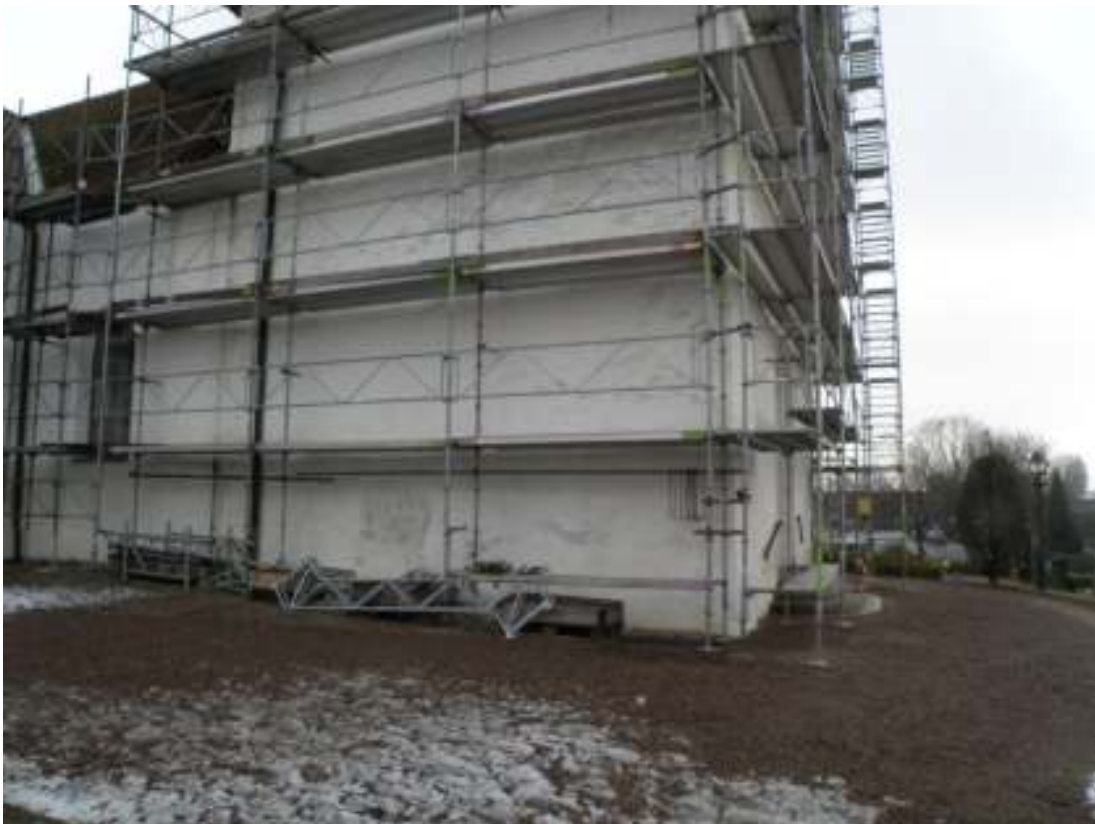
Vid tiden före renoveringen fanns putsskador framför allt på tornets övre våningsdel samt mycket bom och putsnedfall längst ned på kyrkans fasader. En putsskada fanns på tornets södra sida. Avfärgningen var vittrad främst på tornets fasader där också mest algpåväxt fanns. Enligt uppgift från entreprenören ger Erströms färg mycket alger.

Tornets norra sida vid tidpunkten för renoveringen.

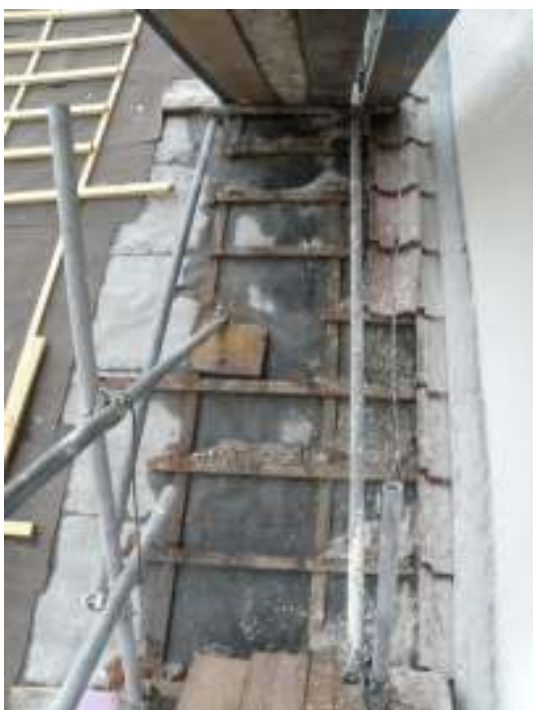
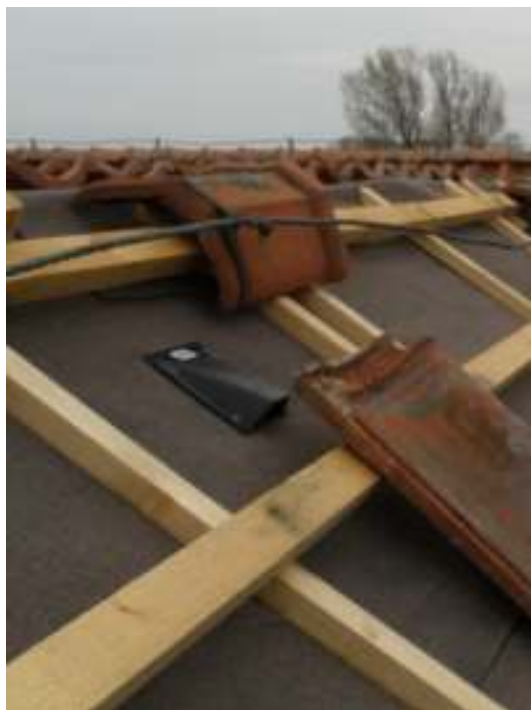
Enligt ansökningshandlingarna skulle papp och läkten på norra korsarmen och långhusets norra takfall bytas vid takfoten och 1 m närmast tornet samt lokalt på samma takfall. Vid undersökning av kyrkans tak visade det sig att takpappen med 60 år på nacken var i dåligt skick på de delar som inte lades om 2001. Man beslöt att lägga om takpannorna på ny papp och läkten. Redogörelse för detta skickades in till Länsstyrelsen som gav muntligt besked om att nytt beslut inte behövdes. Taket skulle läggas om på samma sätt som på södra sidan vilken renoverades år 2000. Norra takfallet lades dock om med pannor likt de befintliga från Svedala och Börringe tegelbruk. Ersättningspannor fanns i lager hos församlingen. Omkring 350 Börringepannor och 100 Svedalapannor åtgick. Vinkelrännor lades om med ny kopparplåt. Luftningsventiler installerades på norra korsarmen och korets norra takfall. Över nock lades en nockplåt av modern plåt och nockpannor monterades ovanpå.

Takpappen och läkt närmast tornet på kyrkans norra takfall skulle bytas. Vid närmare undersökning beslöts att all takpapp och läkten på kor, långhus och korsarmens norra takfall skulle bytas. Renoveringen utfördes på samma sätt som på kyrkans södra delar vilka täcktes om under 2001. I de takfall som lades om med ny papp och läkten monterades luftningsventiler.

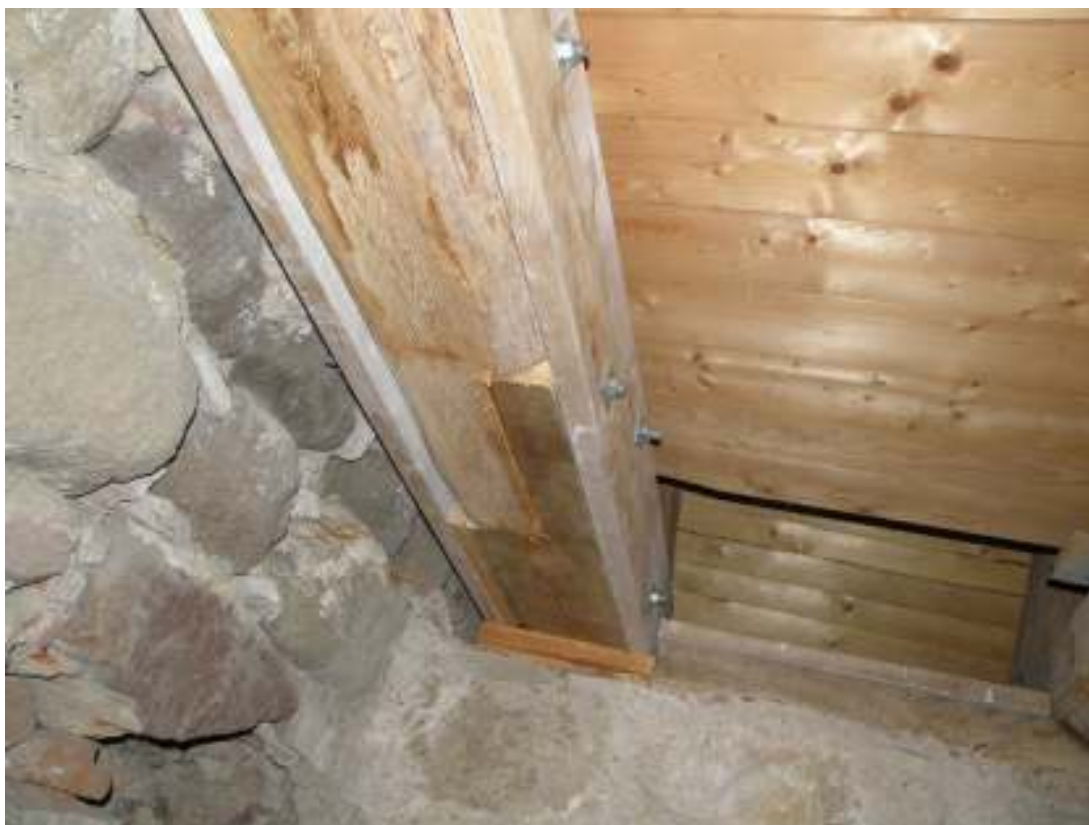
En takstolsbjälke närmast tornet skarvades med nytt virke som bultades fast. Skadan var orsakad av ett äldre läckage i yttertak.

År 2000 hade ett läckage på norra takfallet på kyrkans västförlängda del åtgärdats. En bindbjälke intill tornet som rötskadats i samband med läckaget behövde ännu åtgärdas. Bjälkänden skarvades med nytt virke halvt i halvt och virkesdelarna skruvades fast med bultar i två bräddor längs bjälkens sidor. Kyrkans taklag är av fur och en möjlig kan möjligen ha tillkommit på 1500-talet dokumentation gjord av Petter Jansson, Regionmuseet.

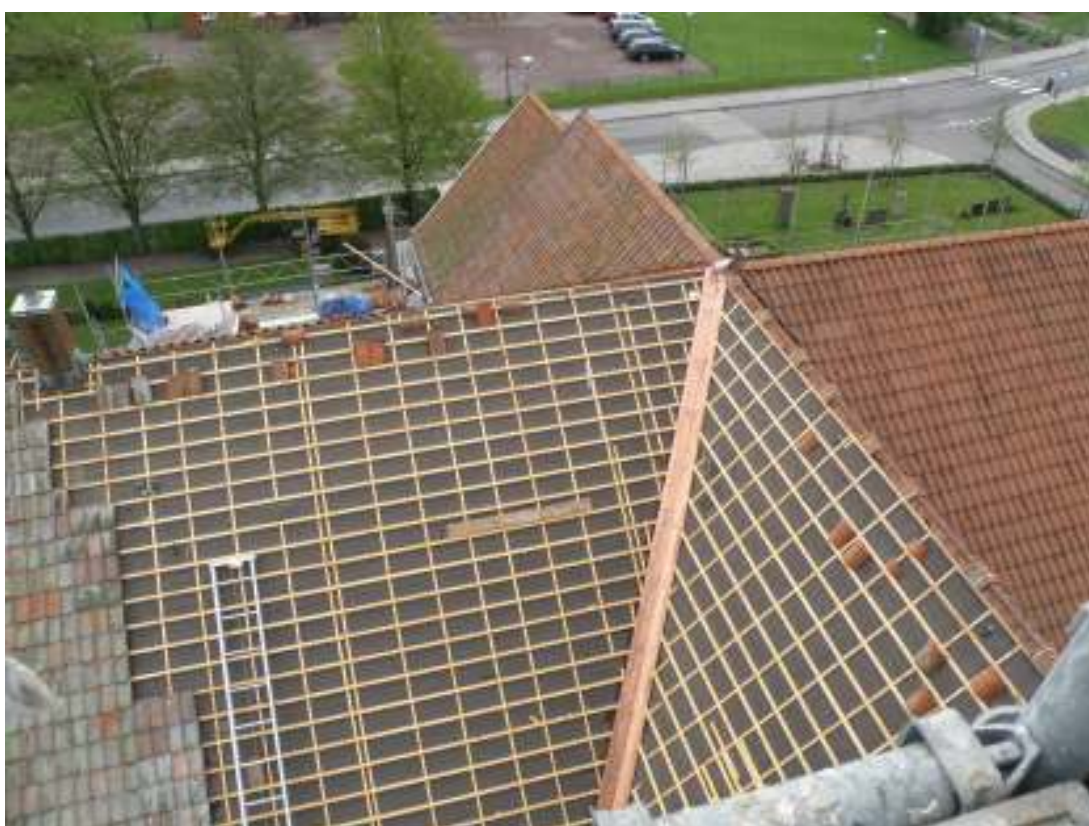
Norra korsarmen och långhusets norra takfall under omtäckning. Taken lades om med Börringe och Svedalpannor som befintligt.

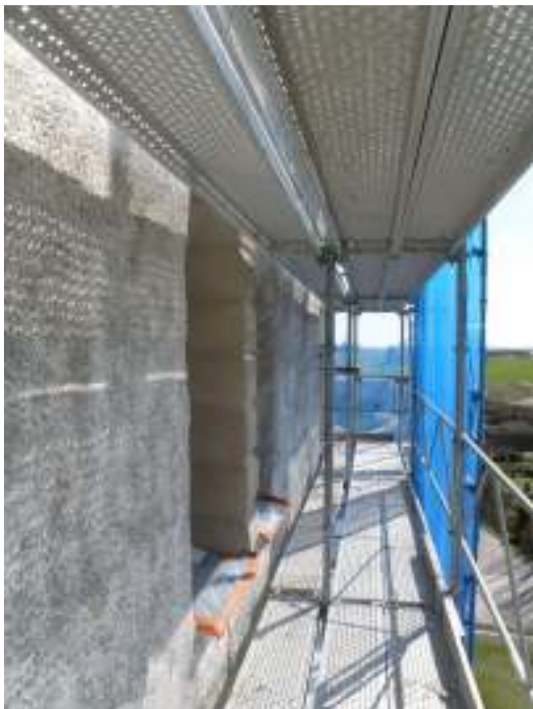
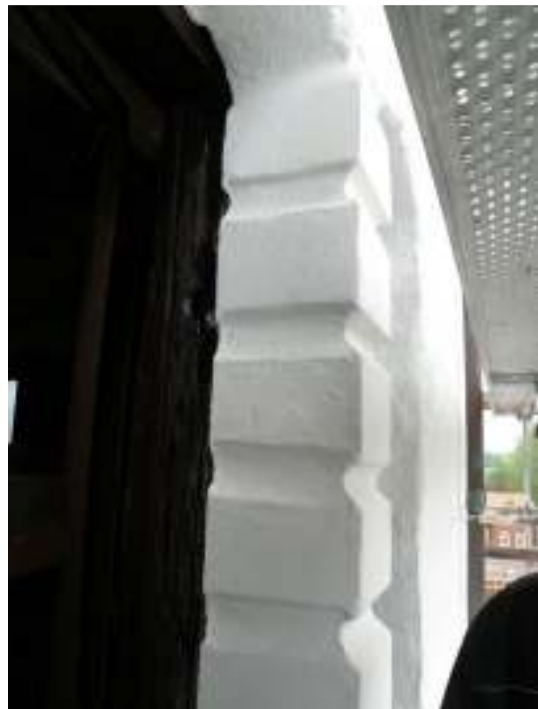
En del mindre puts-skador lagades. Bland annat putsades pelarna i ljudöppningarna om.

Fasaderna blästrades och algbekämpades med natriumhypoklorid. Putslagning på kyrkan blev ringa, omkring 20 m². Bland annat putslagades pelarna vid tornets ljudöppningar, norra korsarmens norra gavelhorn och torntinnar. Om-målning skedde med hydraulit i botten som förtunnades utåt med opigmenterad ren kalkfärg i de två sista strykningarna (Kulekalks fabrikat). Ankarjärnen mönjebättrades och vitmålades i rostskyddsfärg (fabrikat Arcanol).

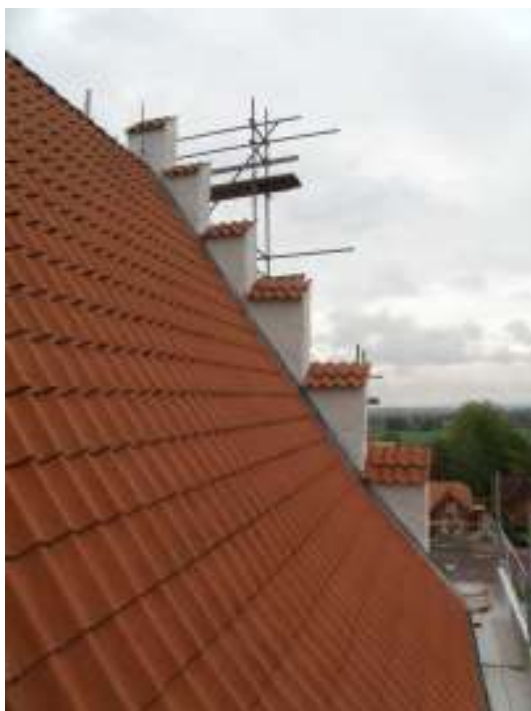
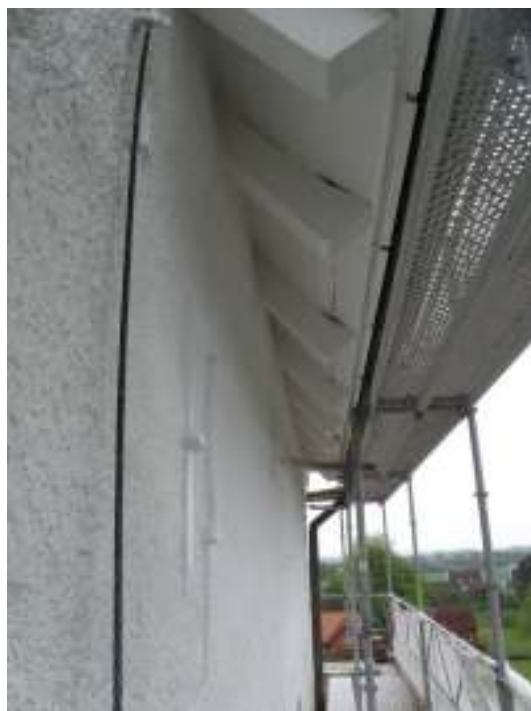
Tornets södra takfall efter renoveringen. Tinnarna på tornet putsades om. Takfotsbrädning och tassar till tornet målades om i vit linoljefärg

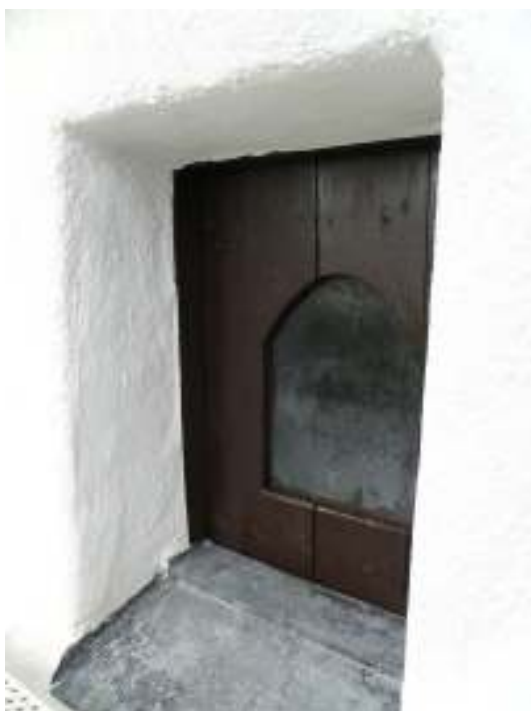
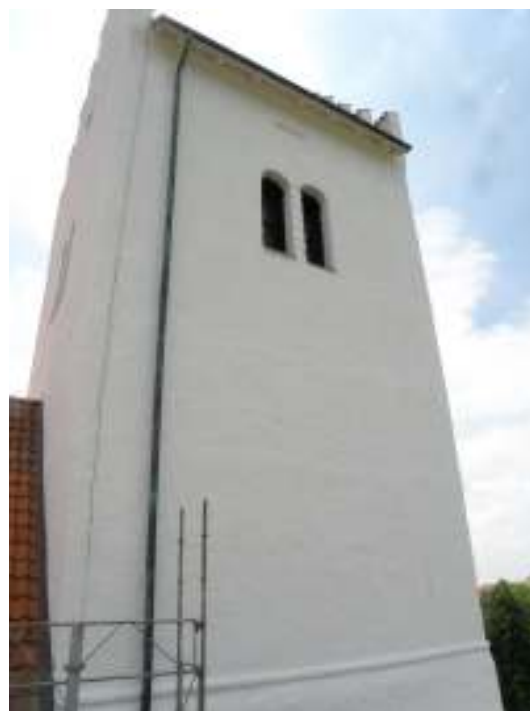
Fönstersnickerier, såsom denna ljusöppning i tornets västra sida, och ljudluckor brunmålades. Till höger syns tornets norra sida efter att ställningarna tagits ned.

Ljudöppningarnas luckor och andra fönstersnickerier målades likt befintligt i brun kulör (Ottossons linoljefärg bränd umbra). I blinderingar och fönsteröppningar sattes fågelhinder i form av metalltrådar för att försvåra inflygning i nischerna.

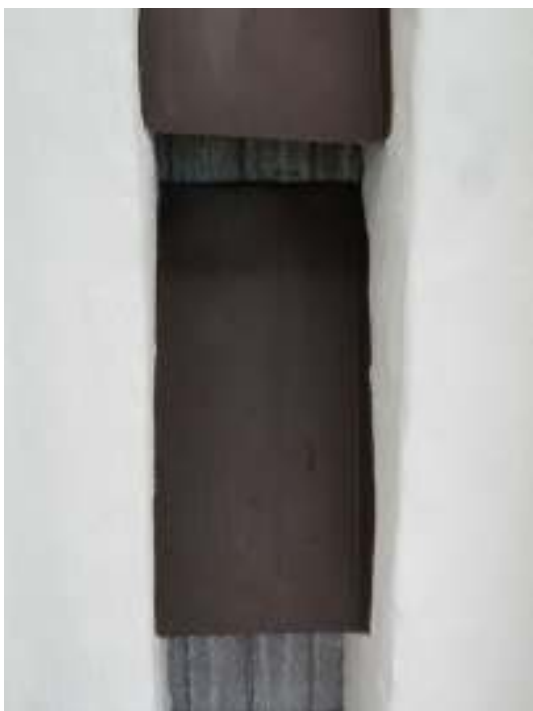
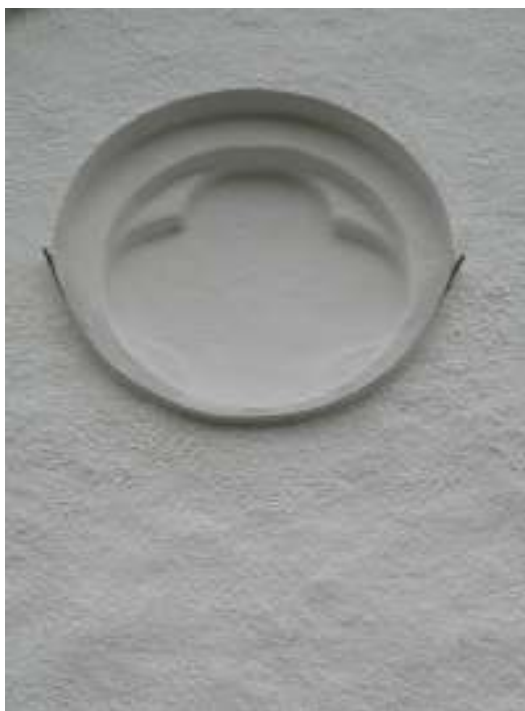
Plåtdetaljer brunmålades. Bilden visar en plåttäckning i en av korsarmens gavelöppningar. I fönsternischer och blinderingar sattes fågelbinder. Dessa är nästintill osynliga från mark.

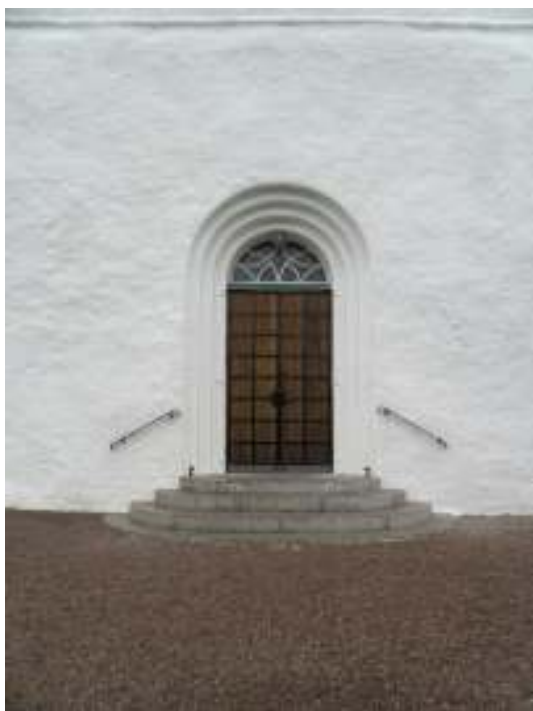
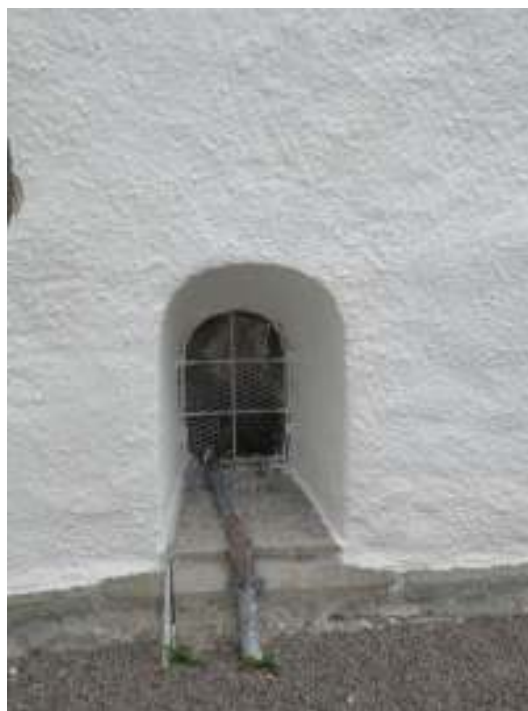
Kyrkans huvudingång i tornets västra fasad, efter renoveringen. Dörrbladen oljades och smidet svartmålades. Till höger syns en öppning i korets södra sida. Öppningens nättäckning kompletterades med finmaskigt nät.

Ett fönsterbleck av koppar på kyrkans norra sida skulle bytas. Detta var redan utfört när renoveringen började. Beslagning på västra ytterporten hade lossnat på sina ställen. Ursprungliga smidda spikar hade krupit upp och i flera fall har de sedan tidigare ersatts med skruv. Åtgärderna kvarstod ännu vid slutbesiktningen. Ersättande av dessa med något större, smidda spikar diskuterades för att fästa

dörrbeslagen. Dörren oljades och beslagen målades i svart kulör. Vid slutbesiktning kvarstod även komplettering av kitt i portens överljusfönster.
