# Jöns Jonsgården

Antikvarisk medverkan, 2012

Rapport 2012:24

Antikvarisk medverkan, 2012  
Kattarp socken, 1278  
Helsingborg kommun  
Skåne län

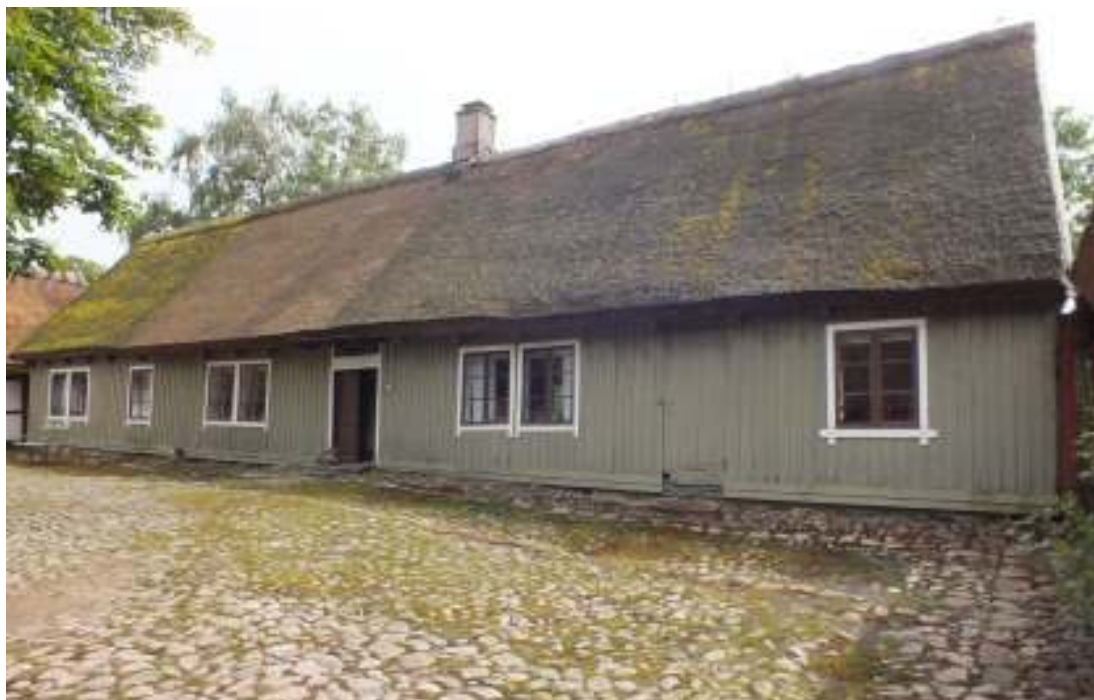
*Boningshusets gårdssida före målning av panelen, juni 2012. T b skymtar den ena porten i gattet till stallet.*

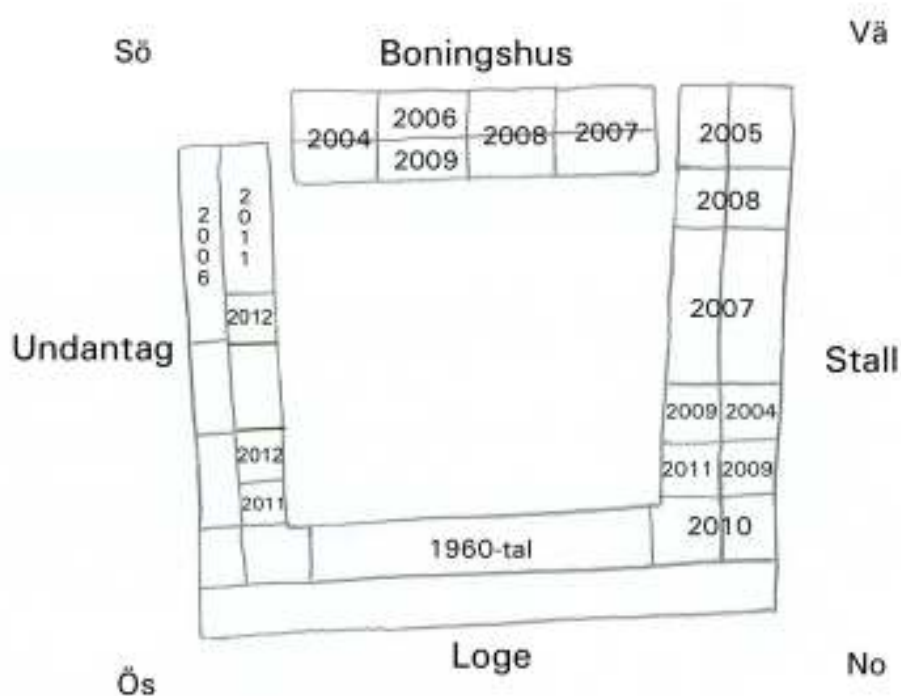
*Takplan över Jöns Jonsgården som visar när taken lagts om under de senaste åren. Taket över porten i Undantagslängan och logens tak över portgången lades om under 2012 års arbeten.*

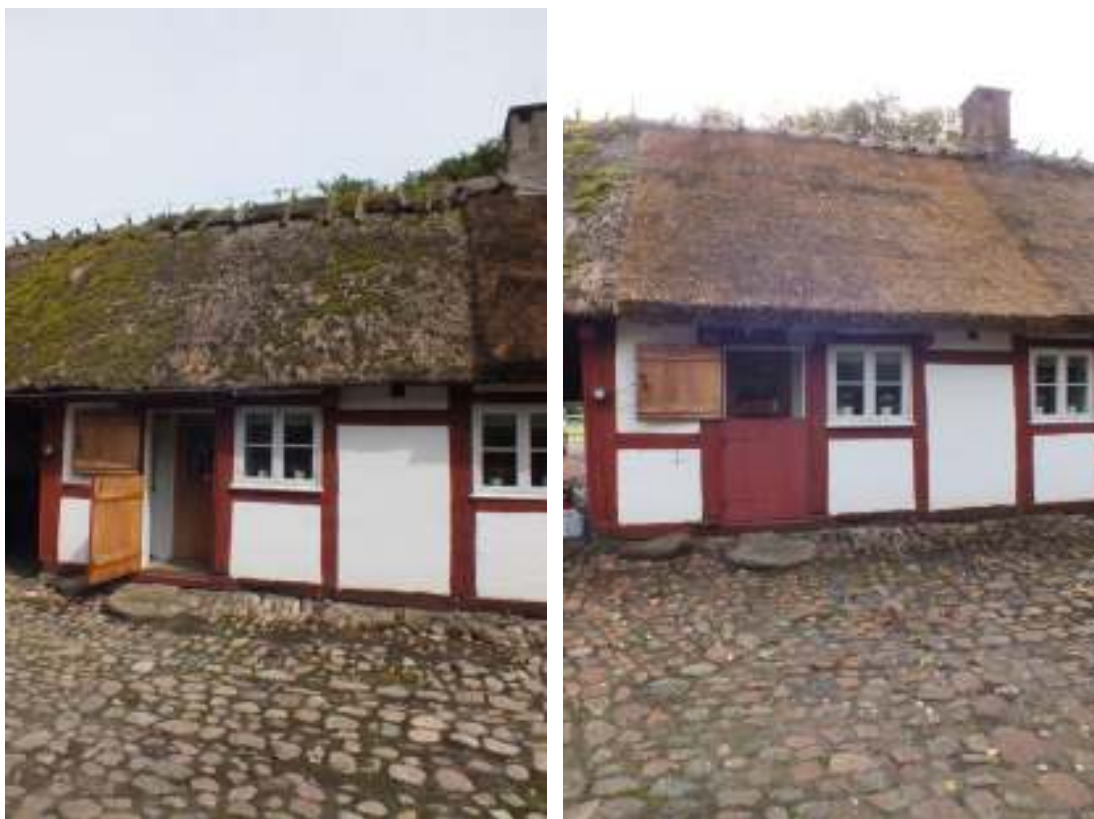
Under årets arbeten lades två stin om på undantagslängans gårdssida, ett över undantaget och det andra över arkivdelen. Båda är i anslutning till de två stin som lades förra året vilket gör att det nu bara återstår ett sti precis över porten. Den delen är bland de äldsta taken och är i sämst skick men skyddar endast portgången. På båda de omlagda ställena låg vass som nu har bytts mot tröskad råghalm. Halmen kom från Polen och var av god kvalitet och väldigt lång, nästan 1,5 meter. Samtliga stin syddes med galvad ståltråd över rafter av salix.

*Den sista delen på undantagets tak blev omlagt i år. T v före och t h efter taktäckningen.*

Ryggningen utfördes likt tidigare med linhalm under hönsnät som bands fast med galvad ståltråd med rafter av pil. Under ryggningen lades en svart gummimatta likt förra året. Gummimattan är bättre än plasten som använts tidigare då den dels inte syns lika mycket då ryggningen börjar bli gles och dels håller ryggningen på plats bättre då den inte glider lika lätt.

Undantagslängan ryggades likt tidigare år med ryggaträn som återanvändes. I gårdens förvar finns det ett stort antal ryggaträn som legat på de andra taken. I en del av ryggaträna fanns det inga dymlingar sedan tidigare men det fanns hål för dymlingar. En del av ryggaträna har varit förbundna med ståltråd medan andra haft dymlingar. För att hålla åskledaren på plats så att den inte kommer i kontakt med taket började man förra året med att sätta fast ryggaträna i varandra med dymlingar. Taktäckaren tillverkade därför nya dymlingar av ekvirke som höggs för hand.

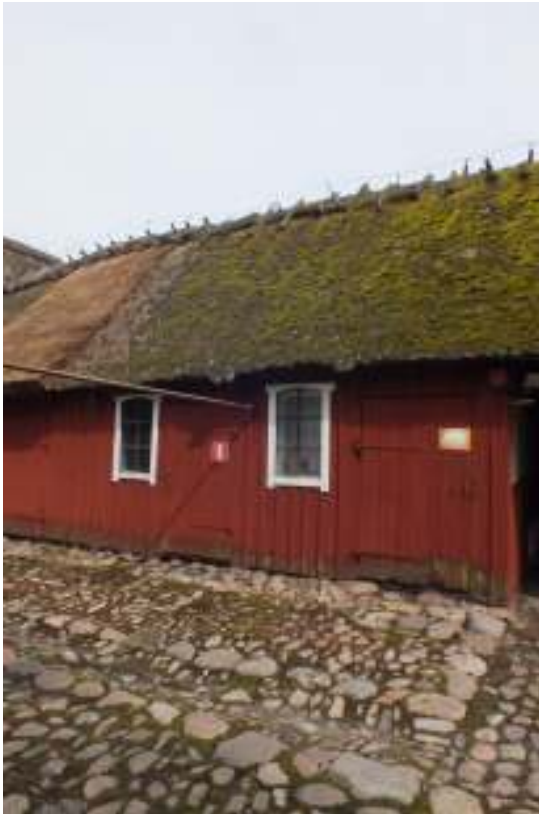
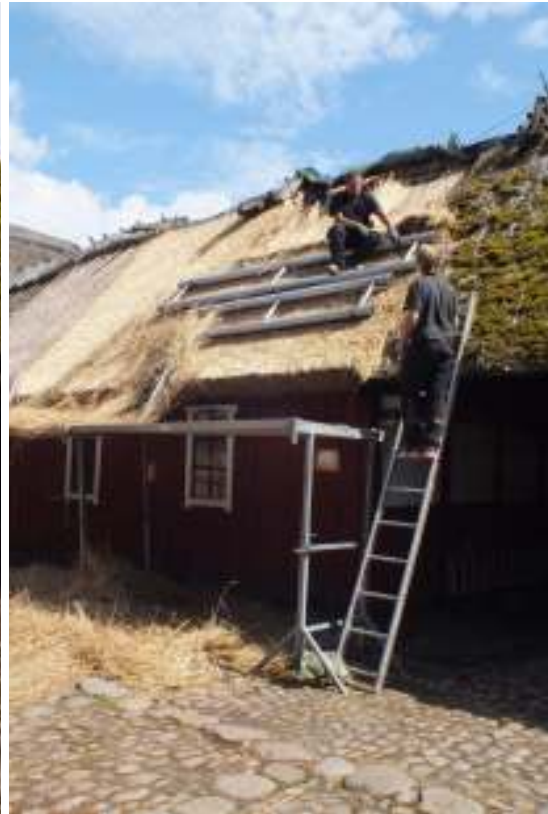
*Taket över byggeboden i undantagslängan lades om under årets arbeten, t v före och t h under taktäckningen.*

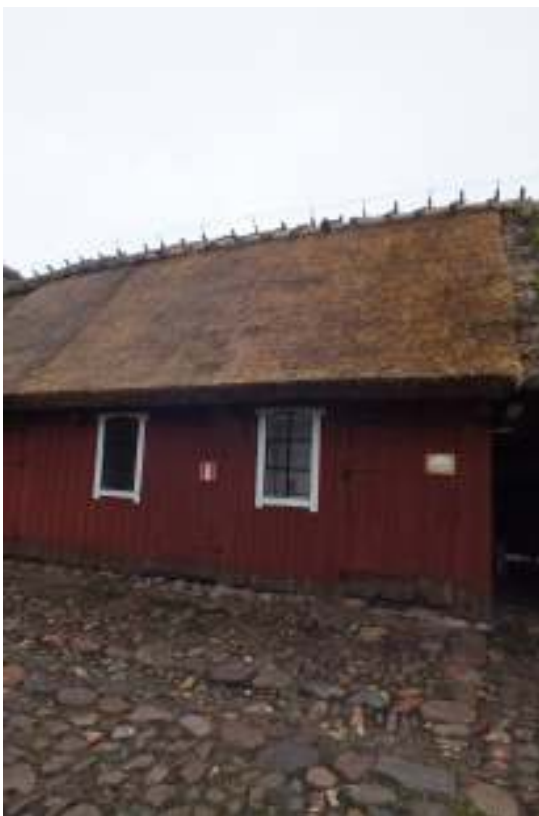
*Taket efter att taktäckning och ryggning var klar.*

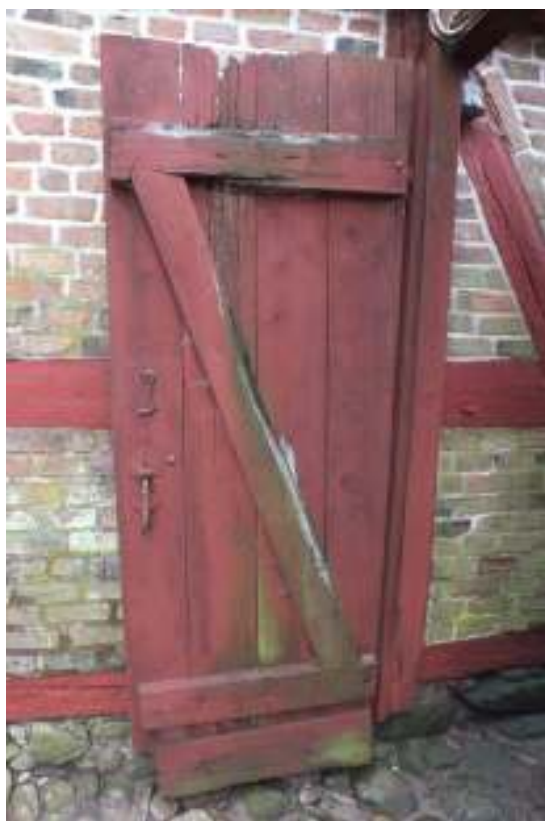
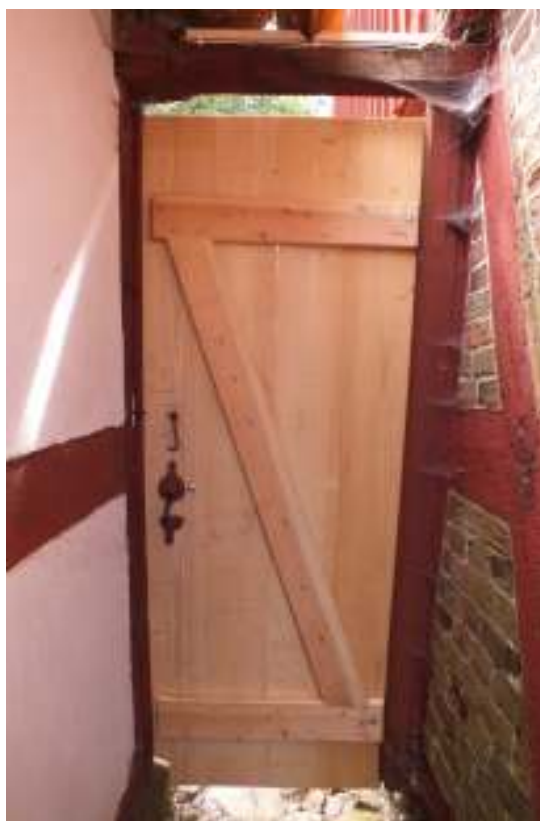
*Den södra portens insida, t v den gamla porten och t h ses den nyttillverkade porten från samma håll, fast stängd.*

Boningshuset på Jöns Jonsgården är friliggande men det är placerat väldigt nära de intilliggande längorna. Gården är sluten genom de två portarna som sitter på båda sidor om boningshuset. Den västra porten mot stallängan sitter i liv med boningshusets gårdsfasad och öppnas inåt gården. Den andra sitter i liv med undantagets gavelfasad och öppnas utåt. Båda är utsatta för ständigt takdropp och var därmed i dåligt skick. Den västra vid stallet antogs vara i bättre skick varför man först bara tänkt halva och byta enstaka bräda. Men när portarna plockades isär upptäcktes att båda var i betydligt sämre skick än man trott.

Båda portarna gjordes därför om med nytt virke av ramsågad gran av olika bredder och kilformat likt tidigare utföranden. Virket beställdes från Nyhamns Såg och Båtbyggeri i Nyhamnsläge. Båda portarna och strävorna var av gran varför man valde att göra de nya i gran igen. Portarna gjordes helt enligt tidigare utföranden, till exempel hade den ena sedan tidigare en skyddsbräda på ovankanten.

Alla gångjärn, låsbeslag och smidda spik var i gott skick och kunde återanvändas. Några bultar var dock sönderrostade varför de ersattes med nya. De behandlades inte utan målades med samma färg som själva portarna med röd slamfärg av fabrikkatet *Falu rödfärg*.

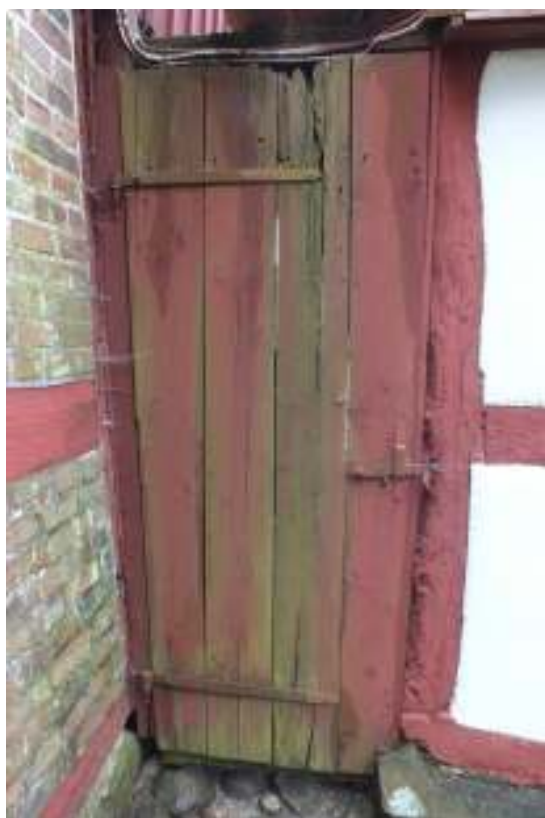
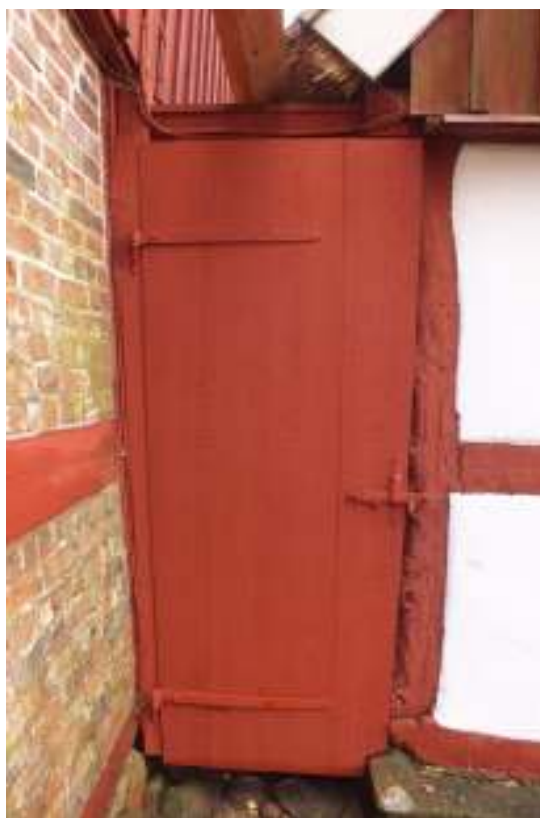
*Den södra portens utsida, t h den gamla porten och t h den nya anfärgad med Falu rödfärg.*

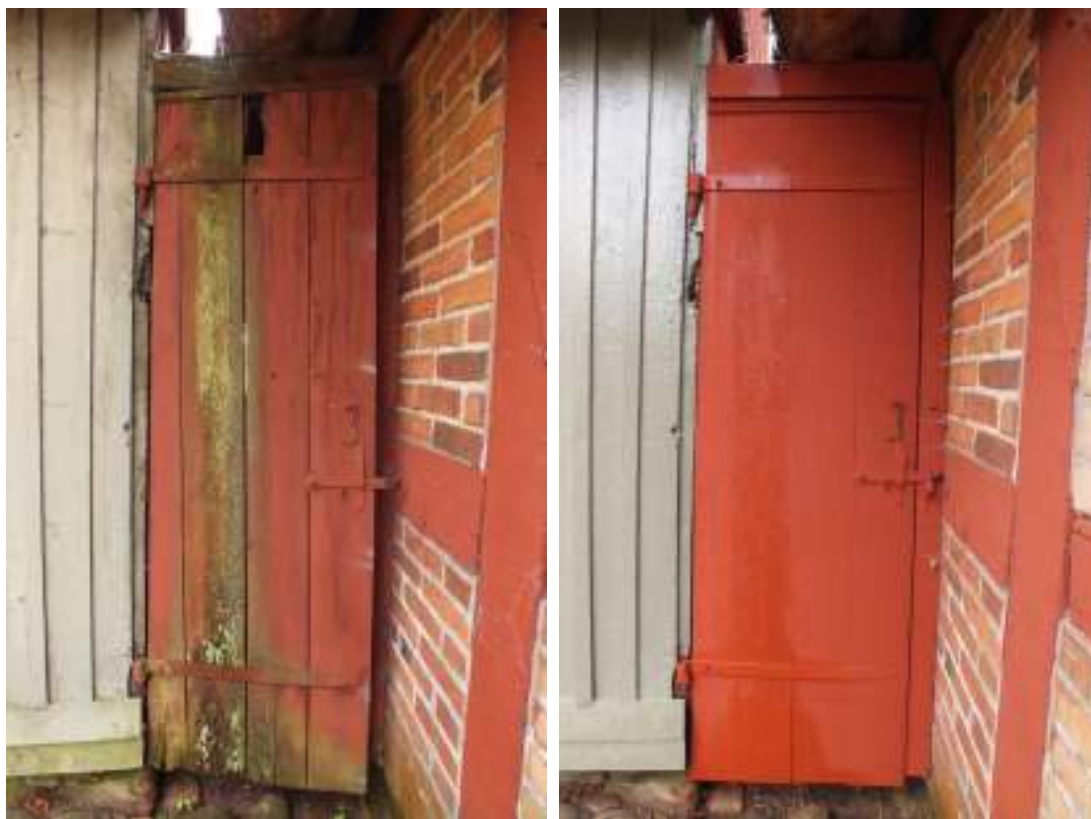
Den västra porten mellan boningshuset och stallängan, t v den gamla porten och t h den nytillverkade.

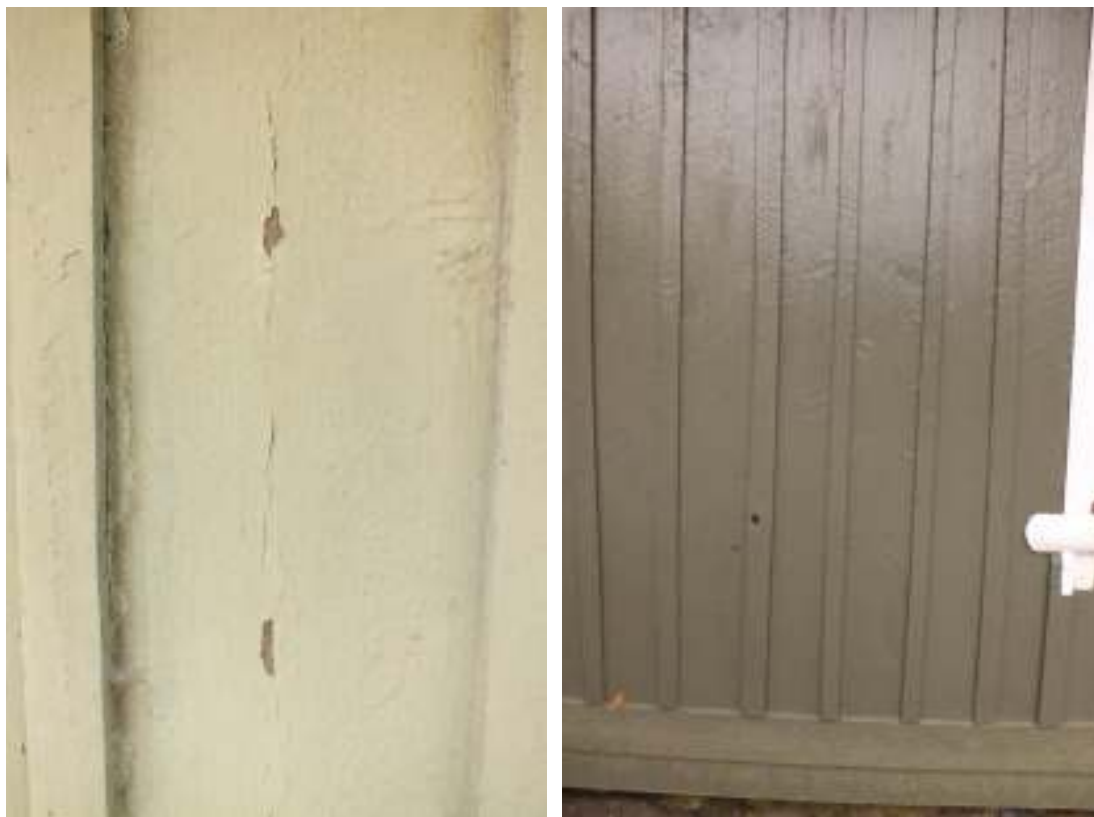
*Boningshusets fasad, t v före tvättning och skrapning och t h efter att målningen är helt klar.*

Panelen på boningshusets gårdssida hade inte målats sedan 1990-talet och var i behov av ommålning. Det var inte så mycket av färgen som hade flagnat eller på annat sätt åldrats mer än att den blekts och blivit mer gulaktig. Hela fasaden tvättades ren med vatten och lite vanligt diskmedel. Därefter skrapades lös färg bort för hand. Under den nuvarande färgen fanns inte mycket rester av äldre färg varför man måste ha gjort ett noggrant underarbete med att skrapa panelen ren på 1990-talet. Man kunde dock se att panelen varit målad i grönt men det skulle inte gå att avgöra vilken kulör den haft.

Där färgen skrapats ner ströks panelen med färg som späddes med 20 % balsamterpentin. Nästa strykning som gjordes över hela panelen späddes med 10 % balsamterpentin. Efter den heltäckande strykningen var fasaden flammig varför man fick måla ytterligare en gång, denna gång utspädd. Då vädret var väldigt fuktigt fick man vänta med sista strykningen i flera dagar. Den bruna dubbeldörren, fönster och foder avfärgades inte då de var i gott skick och målades år 2008.

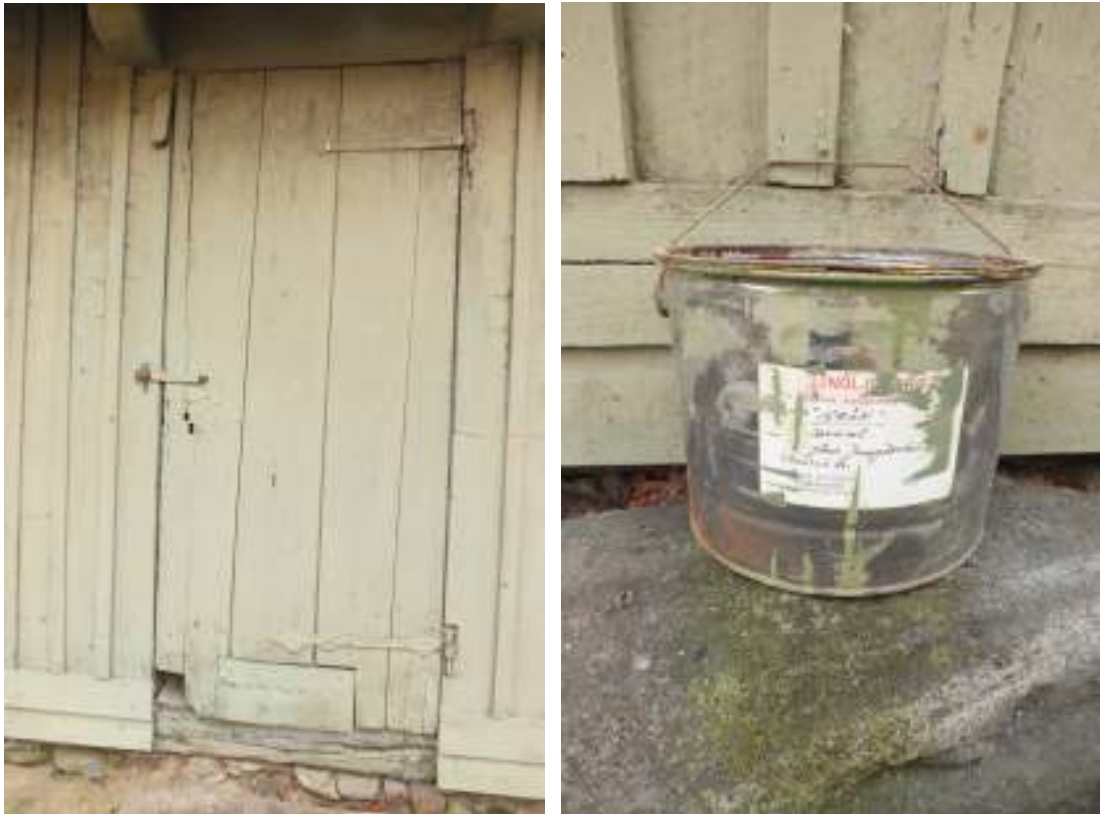
En gammal burk med grön färg hittades och det visade sig vara linoljefärg från Ottossons färgfabrik. Den färgen ska ha varit specialblandad efter färgflagor från äldre färglager. Flagor av färg som suttit under en skylt intill boningshusets huvudentré och färgburken togs med för analys till Ottossons färgfabrik som lät göra ny linoljefärg i samma gröna kulör. Den nya färgen hade mer inblandning av svart medan den befintliga var mer gul. Inte ens om man blötte upp färgen kom den i närheten av den kulör som den nya färdigblandade färgen hade.

*Boningshusets fasad för målning och den gamla färgburken utifrån vilken man blandade ny färg.*

Det visar svårigheten med att fastställa kulör på äldre färg och att den förändras efterhand som den åldras. Då färgen med tiden kritas har vissa pigment tendens att försvinna medan andra stannar kvar. Vid en första jämförelse såg således färgen ut att vara en kromoxidgrön med inblandning av gult men i själva verket är färgen snarare en grön umbra med lite gult i, nära NCS-kod S5010-G50Y.

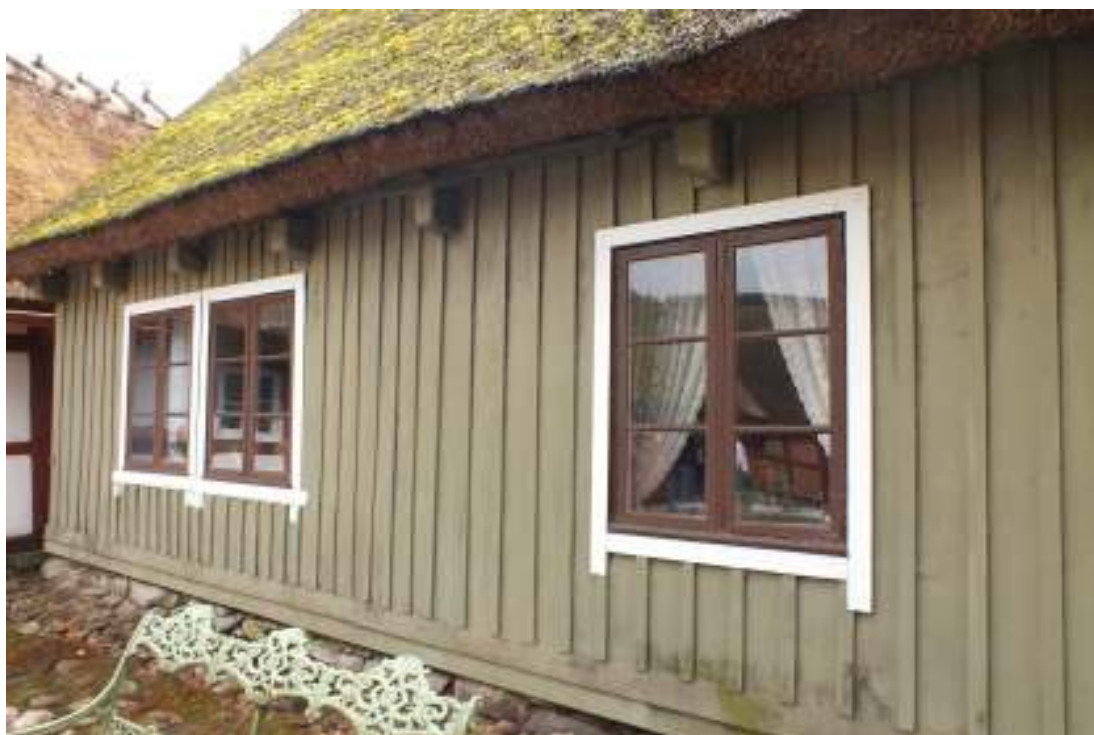
*Boningshusets gårdsfasad före tvätt och målning, juni 2012.*

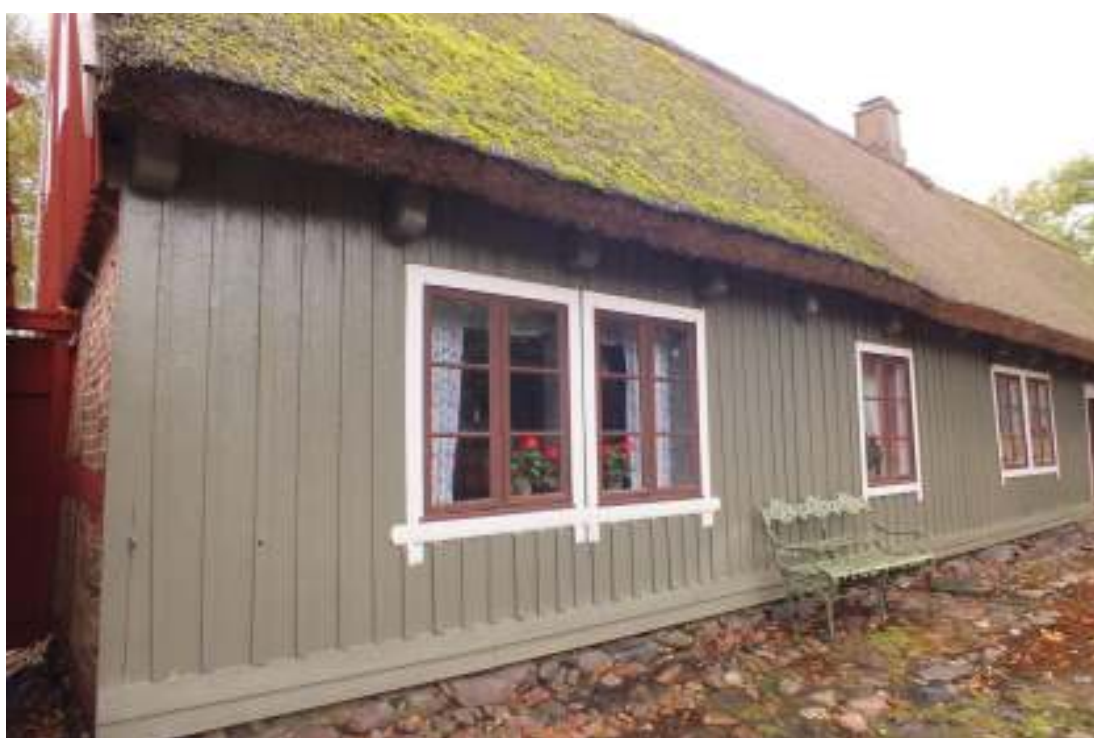
*Boningshusets gårdsfasad efter målning av panel september 2012.*

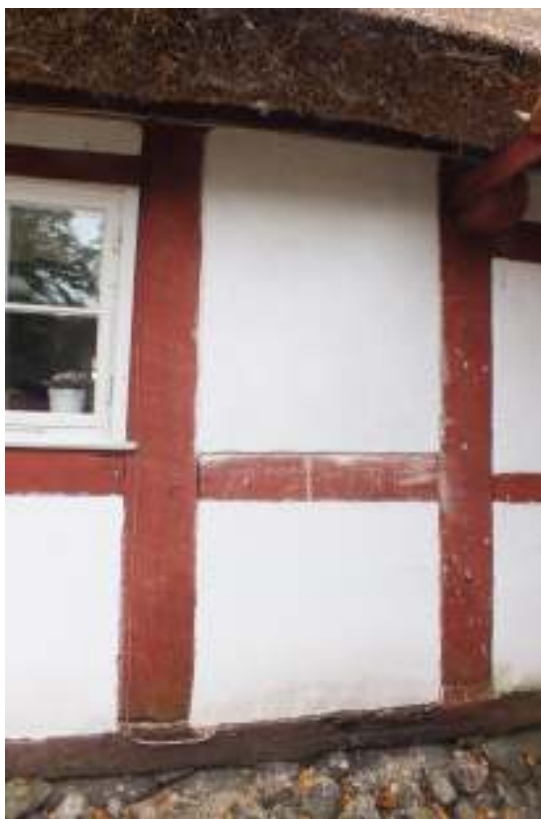
Undantagets gårdsfasad är av korsvirke med fack av kline med kalkputs som avfärgat med kalkfärg. Det övre facket till höger om det tredje fönstret från porten räknat hade sprucken puts varför den lagades. Putsen på facket knackades ner togs ner och ny puts av Kulekalks våtblankad kalkbruk, K 1:4 och 0-4 millimeters ballast, påfördes för hand i flera lager med skånska och vattningar mellan lagren sprickor uppstod men försvann efter vattning och filtning. Därefter har facket avfärgats med traditionell vit kalkfärg.

*På undantagets gårdsfasad putsades ett fack om men kalkbruk. Det övre facket är putsat och kalkavfärgat i ett antal lager.*
