Skarhults kyrka – utvändig renovering

Antikvarisk medverkan 2012

Rapport 2012:27

Antikvarisk medverkan 2012
Skarhults socken, 1338
Eslöv
Skåne län

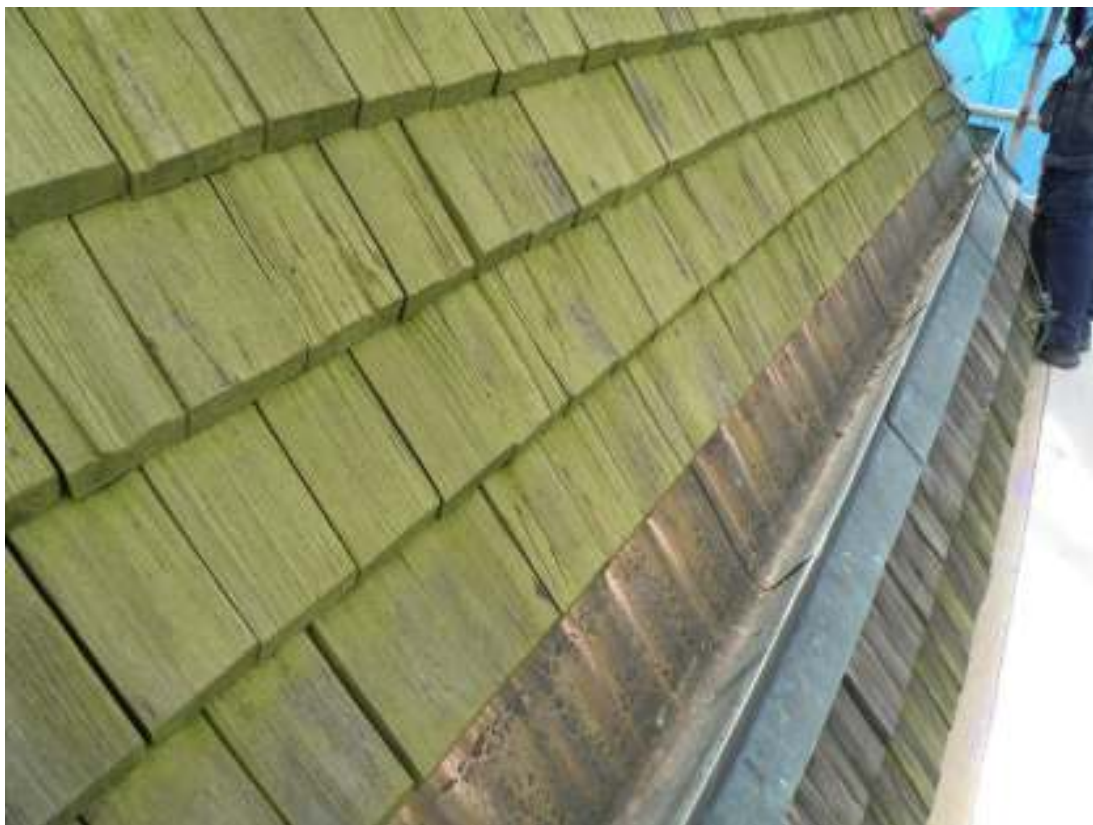
Tornets yttertak var före den aktuella renoveringen avfärgad med stenkolstjära. Spånen var mycket torra och spröda och färgen i stort sett bortvittrad och ersatt av gröna alger. Övriga yttertak var avtäckta med Heby takpannor. Ståndplåtar bestod delvis av bly, koppar och plåttisol och de senare tätade med silikon.

Tornets spåntak före rengöring och ommålning med tjära. Trästickorna var gröna av alger och mycket uttorkade av den tidigare anfärgningen med slipersolja.

Tornets yttertak var i gott skick och borstades endast rent samt målades därefter i tre lager av dalbränd träkolstjära (Claessons gyllengul) tills spånen befanns vara mättade. Utseendet på taket var efter renoveringen flammigt men detta kommer att blekna med tiden. Takfotsbrädorna till tornet målades med en svart linoljefärg. Krönkorset befanns vara i gott skick och satt säkert.

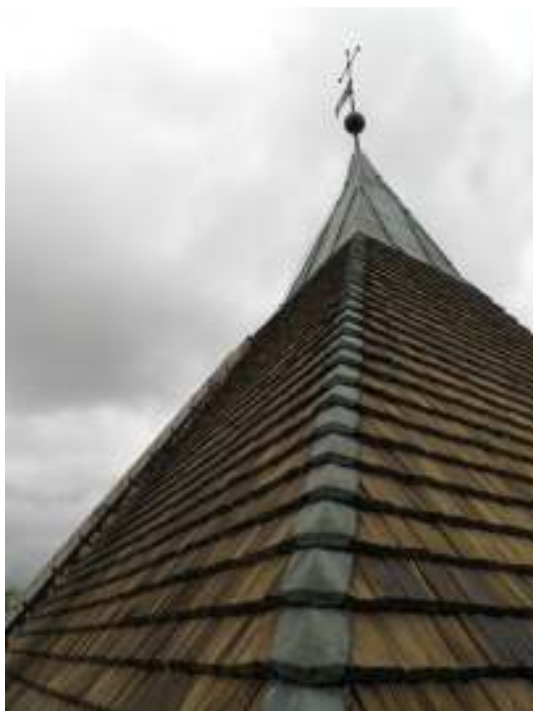
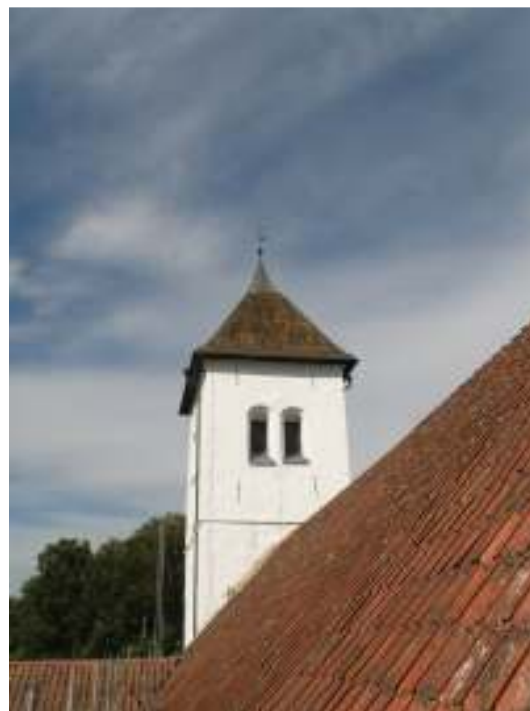
Tornets spåntak efter tjärning i två omgångar och till böger efter tjärning i tre omgångar.

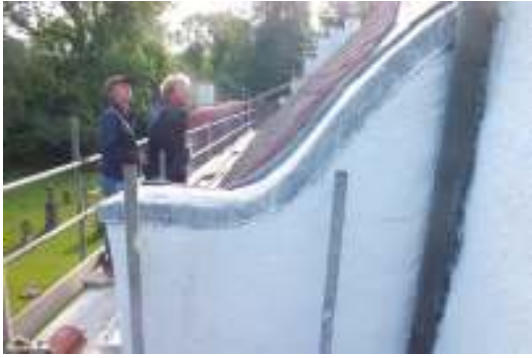
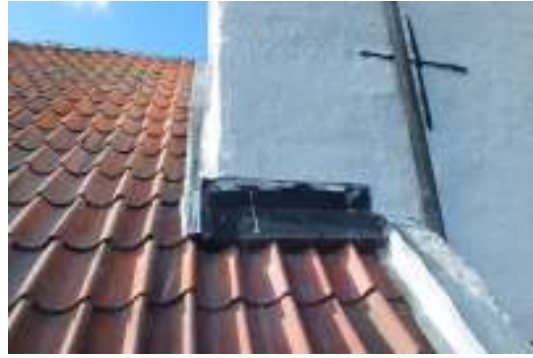
Vid västra långhusgavelns avtäckning mot norr låg en blyplåt med otillräcklig täthet. Denna förlängdes med en bit plåt nedtill på västra sidan.

Västra gavelns avtäckning (t.v.) kompletterades med ny blyplåt och anslagsplåten av plåttisol vid tornets norra sida ersattes med blyplåt.

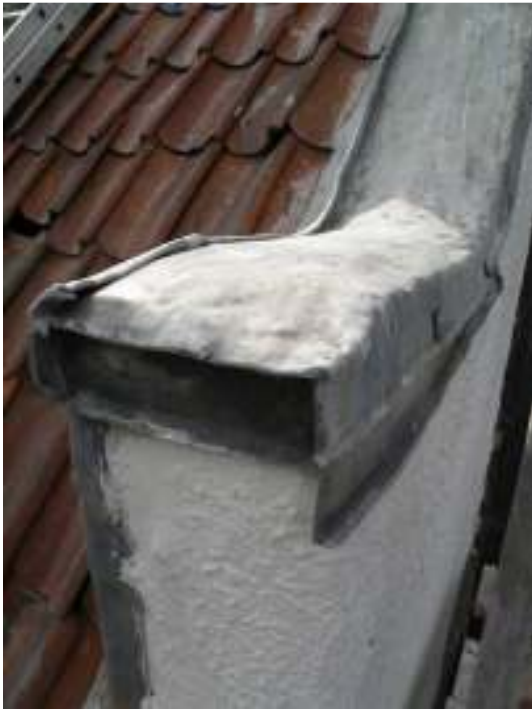
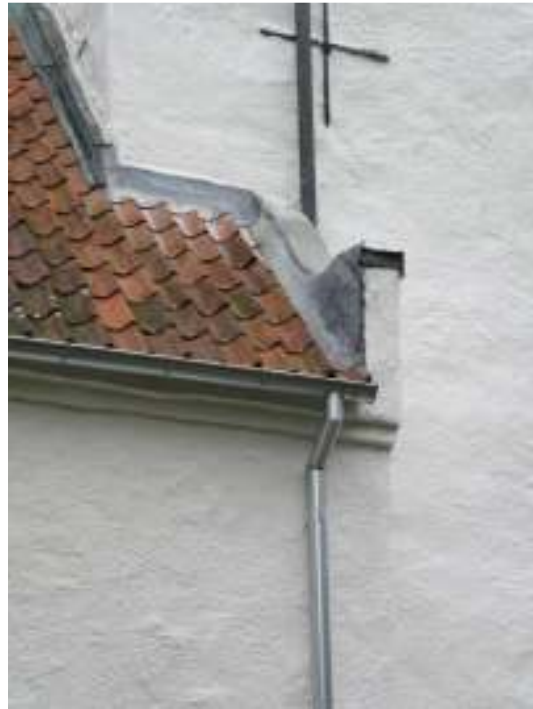
Ståndplåt på östra sidan av tornet mot långhusets takfall bestod av kopparplåt som var otät mot tegeltaket. Plåten mot tegeltaket spikades fast i en bräda och anslutningen till tornet putstätades. Plåtisol på tornets norra sida byttes mot blyplåt på samma vis som på södra sidan.

Till vänster: detaljbild av plåtavtäckningen på långhusets västra gavel. Till höger visar färdiga plåtarbeten vid långhusets nordvästra hörn. Anslagsplåten mellan tornets östra mur och långhustaket fästes på nytt till en träribba spikad i långhusmuren.

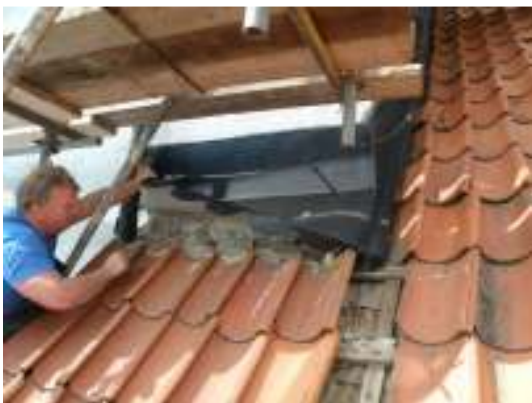
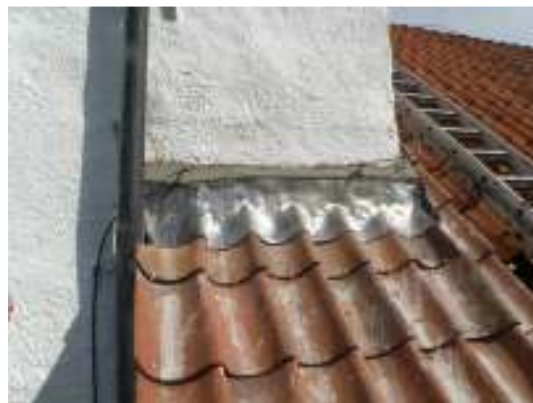
Vid anslutningen mellan långhusets södra takfall och tornets södra och östra fasad låg en ståndplåt av svart plåtisol som gick långt upp på fasaden och var tätad med silikon. Denna ersattes med en ny blyplåt i något nättare format och med traditionell brukstätning mot muren. Mot östra sidan utfördes den på samma vis som blytplåten på vapenhuset. Samma sak gjordes mot korets östra gavel vilken saknade plåtanslutning helt.

Ståndplåten vid tornets södra sida var otät och utförd av plåttisol. Plåten byttes till blyplåt som tätades med en putskant på traditionellt sätt. Även ståndplåten mot tornet vid långhusets södra takfall byttes till blyplåt.

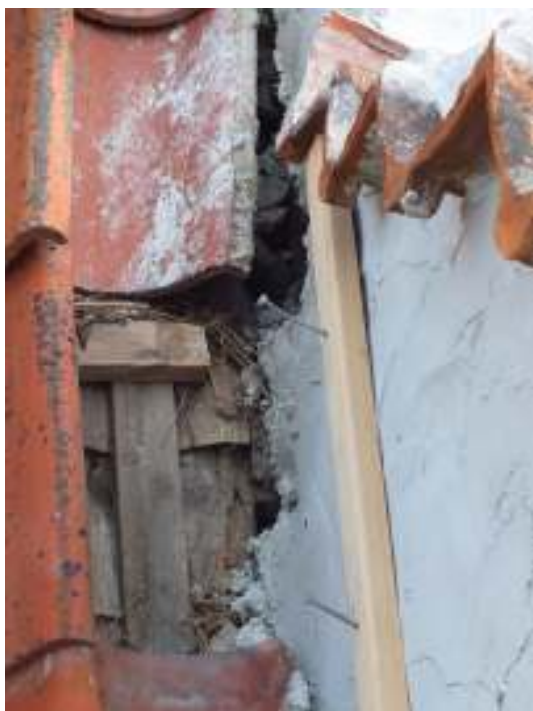
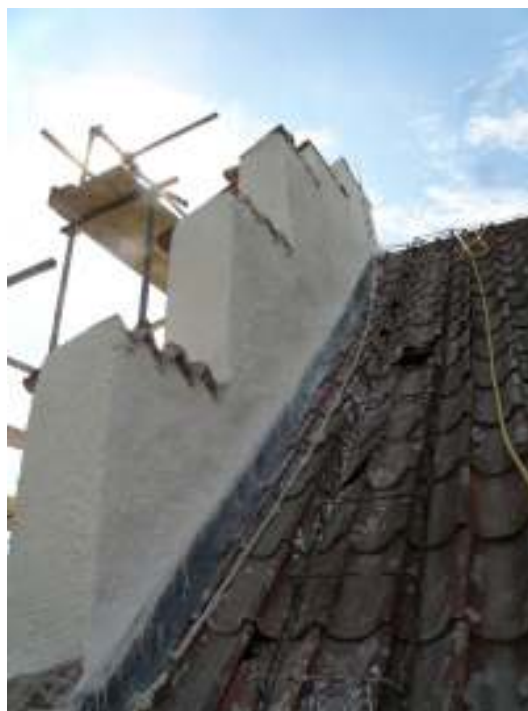
Tinnarna på korets östgavel var avtäckta med gamla munk- och nunnetegel med kraftig överkragning mot öster. Dessa är vittrade och en del något spruckna och skadade. Två pannor byttes medan övriga var funktionsdugliga och ligger kvar.

På korets anslutning mellan tak och gavel gjordes en plåtanslutning av bly. Plåten utfördes enligt samma teknik som på vapenhuset och långhusets blyplåt. Korgaveln putslagades och tegelavtäckningen på tinnarna murades om.

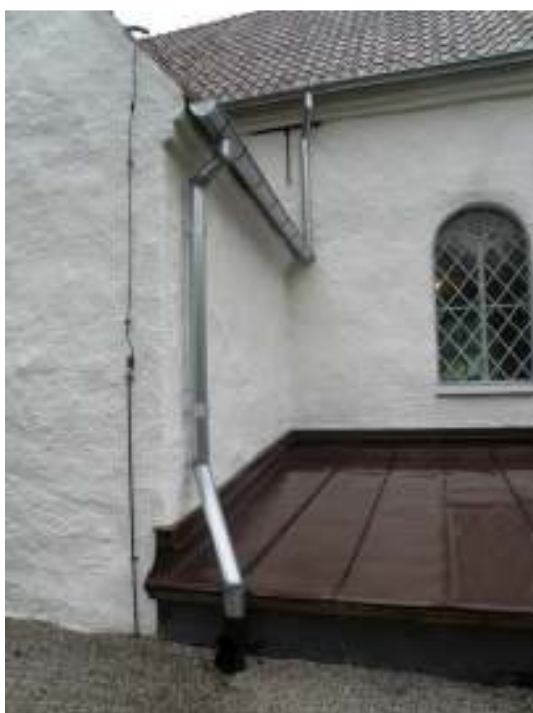
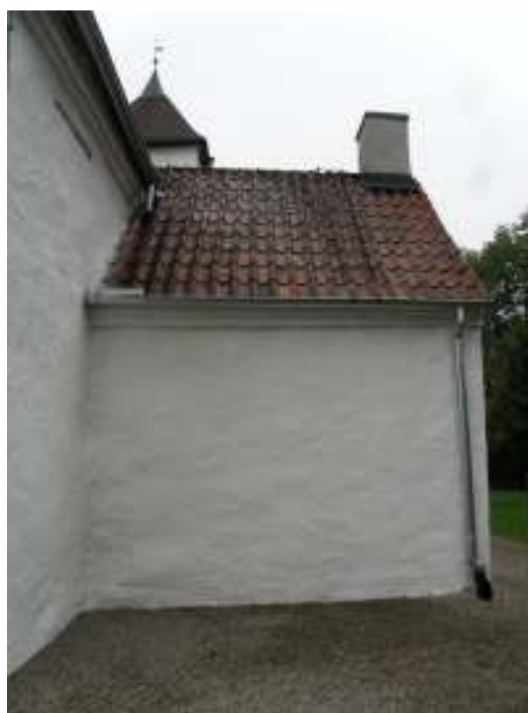
Sakerstians norra och östra sida efter färdig renovering. Stuprör och hängrännor tillverkades för hand av plåtslagaren.

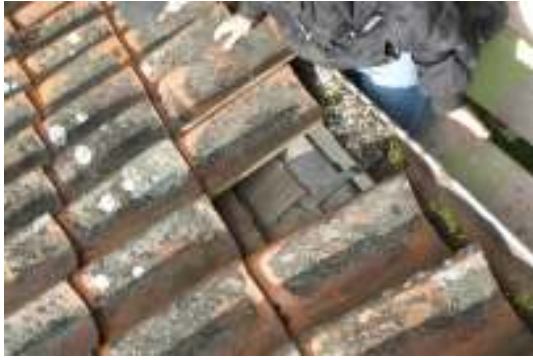
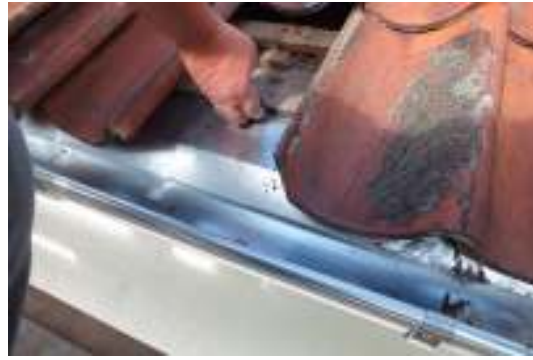
På kyrkans lågdelar lades en ny fotplåt in under tegelpannorna och stickspåntaket. Nya hängrännor (6 tums istället för 5 tums) och hängkrokar av zink monterades. Vid takfotskanterna monterades plåt där det tidigare varit öppet för vind och väta.

Ny fotplåt stacks in under stickepånen och nya hängrännor av zink monterades på långhus, vapenhus och kor.

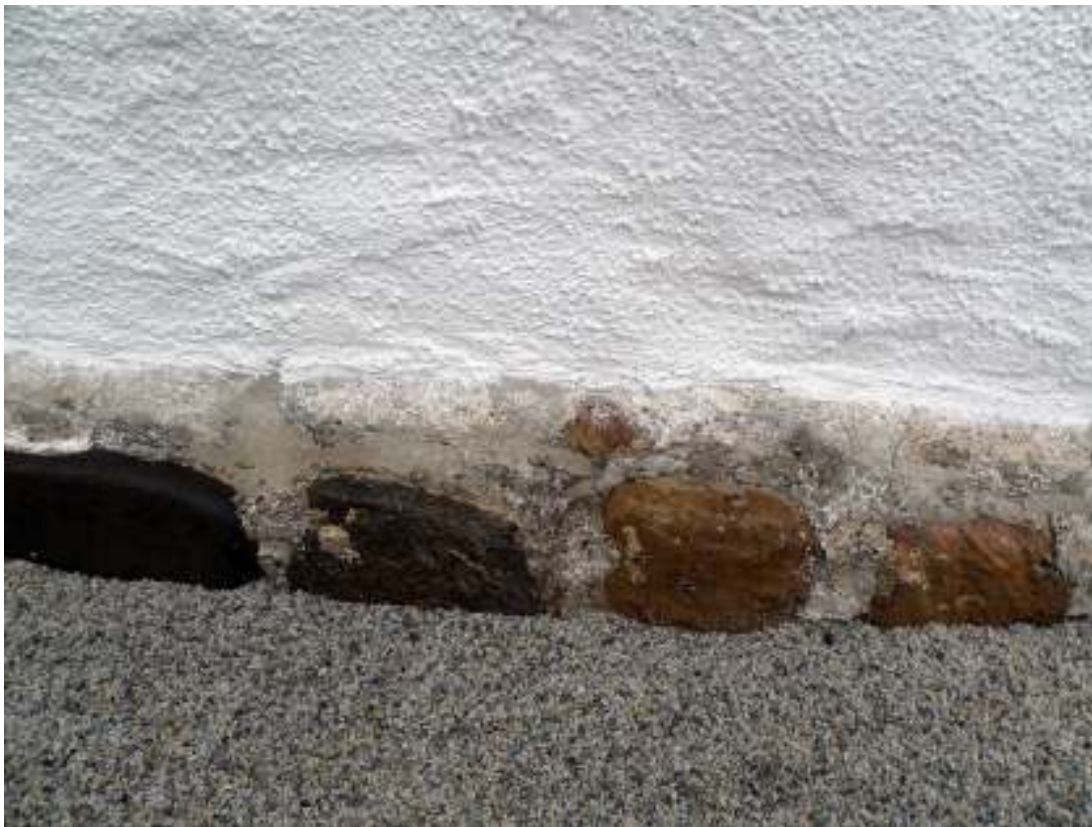
Tornets sockel hade varit överputsad med ett starkt ke-bruk. Löst bruk togs bort i övrigt putsades inte sockeln över utan foglagades endast och brukstättades mellan stenen.

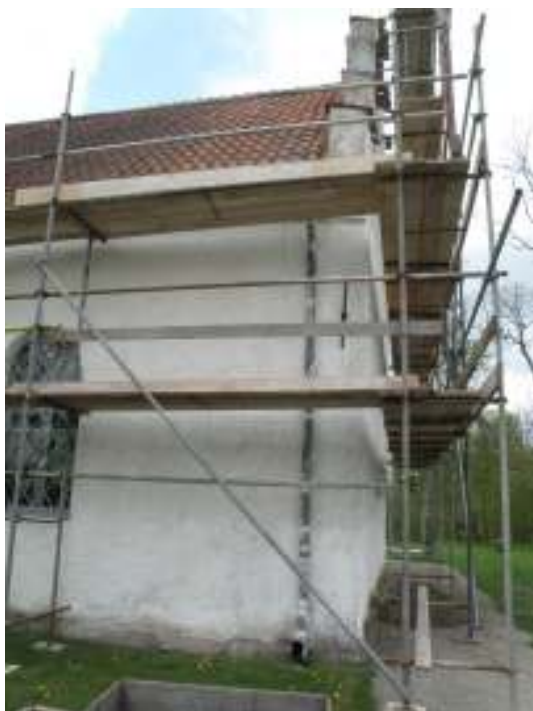
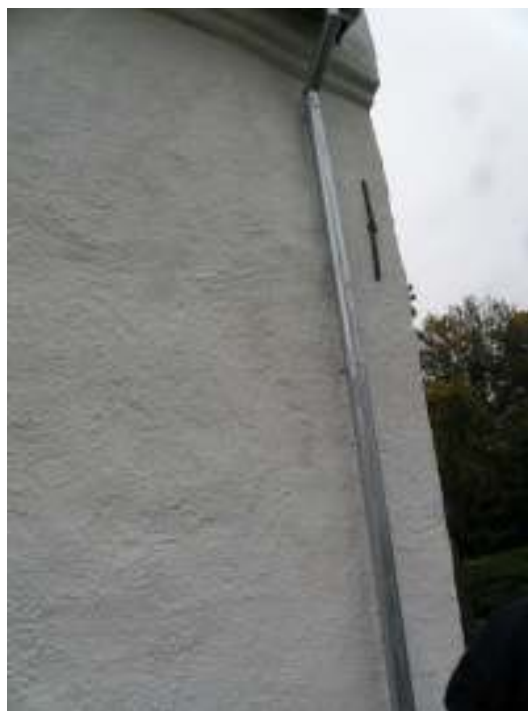
Vid korets södra gavelsida fanns en spricka. Sprickan kan ha visst samband med rötskadad takstol på vinden vilken åtgärdades men kan också bero på att östra gaveln lutar utåt i ovankant. Detta är också tydligt inne i koret där en spricka syns mellan valv och östmur. Sprickan på södra muren putslagades.

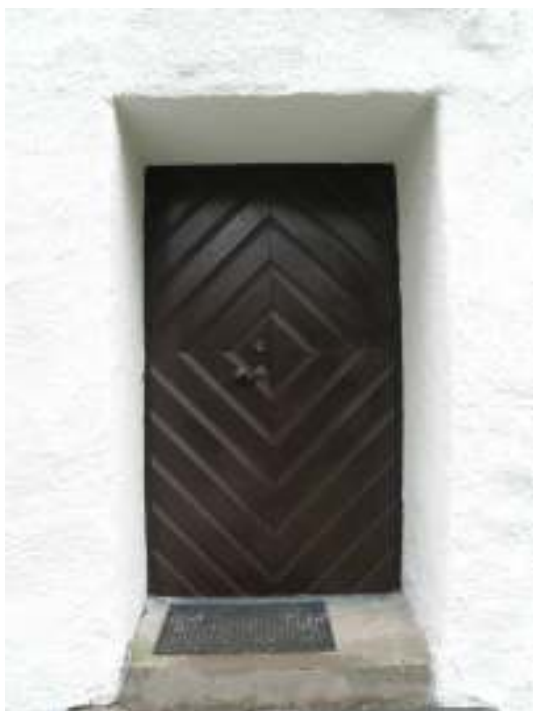
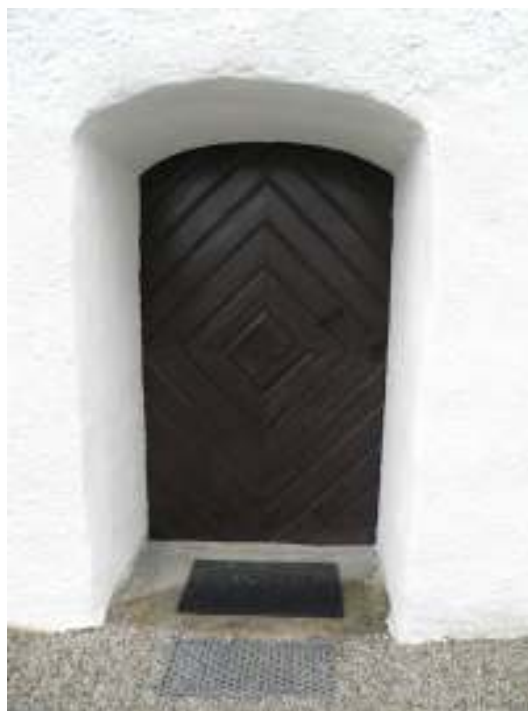
Dörrarna målades i brun kulör (färgkod saknas till denna). Vapenhusets dörr som enligt arbetsbeskrivningarna skulle lagas visade sig vara i gott skick och målades endast om.

Kyrkans ytterdörrar målades i brun kulör likt befintligt.

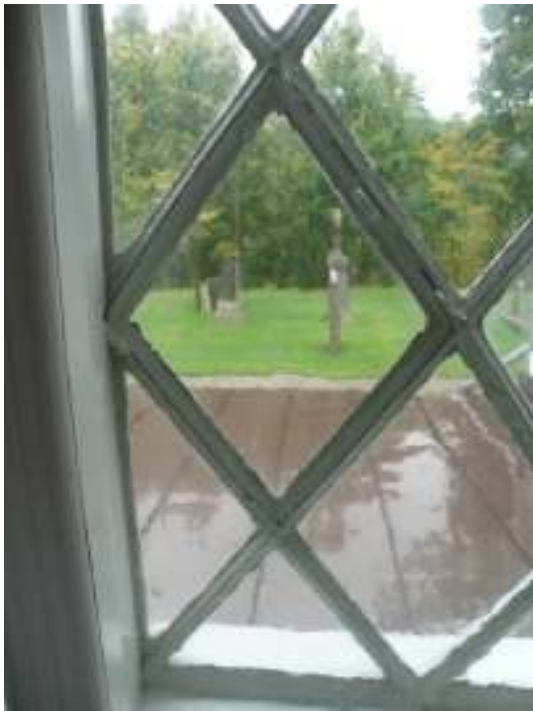
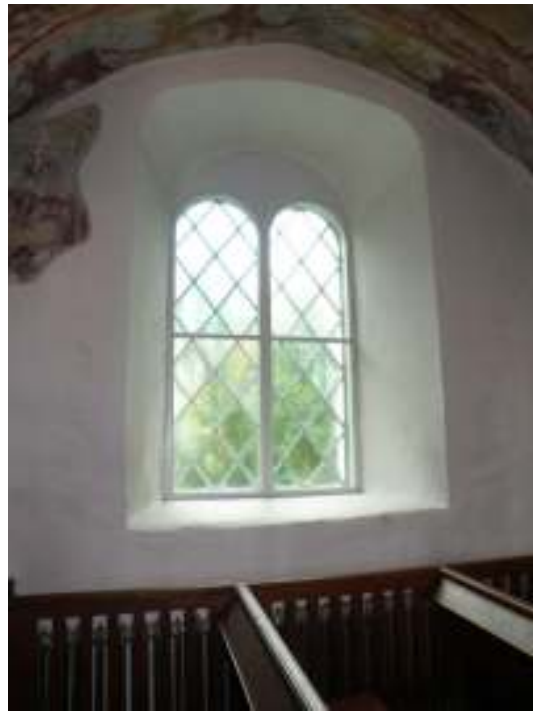
I kyrkans fönsteröppningar sitter ytterbågar av gjutjärn inmurade i öppningen och invändiga träbågar som är skruvade på plats. Bågarna var före renoveringen målade i olika färgnyanser av grått. De yttre bågarna målades i en Alcydfärg från Alcro NCS S 2502B på utsidan och insidan av samma bågar i NCS 2502Y. Träbågarna målades i alkydfärg Drygolin från Jotun, Ncs 1500N. Fönsterbågarna var sedan tidigare målade med alkydoljefärg. Mellan inner- och ytterbågar fanns i överljusfönstret en hel del skräp som kommit in genom springor och sprickor i fönsterglasen. Försök att ta bort den inre masonitskivan gjordes men avbröts då dessa visade sig vara omöjliga att få bort utan att ta sönder skivan som är inmurad i ett spår i muren. Det noterades även att en del fönsterglas var täckta av en matt hinna som inte gick att putsa bort. Hinnan kan möjligen bero på s.k. glassjuka eller att glaset etsats av färgspill vid ett tidigare renoveringstillfälle.

Kyrkans järnfönster liksom innerfönster av trä målades i samma kulör som tidigare.

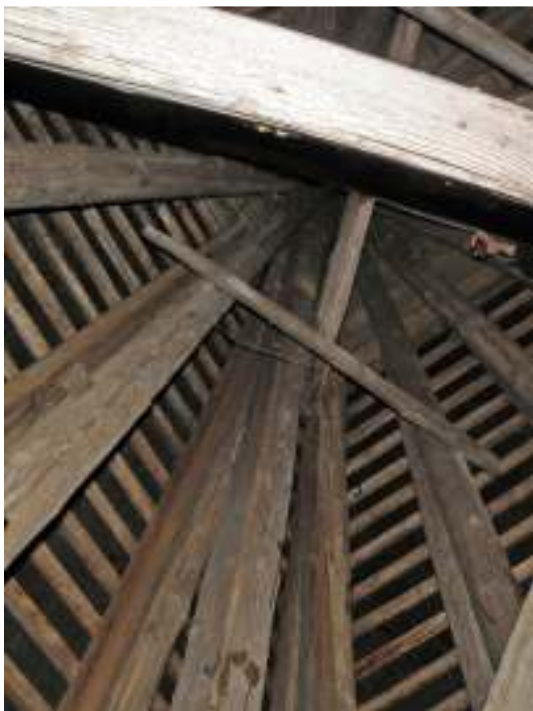
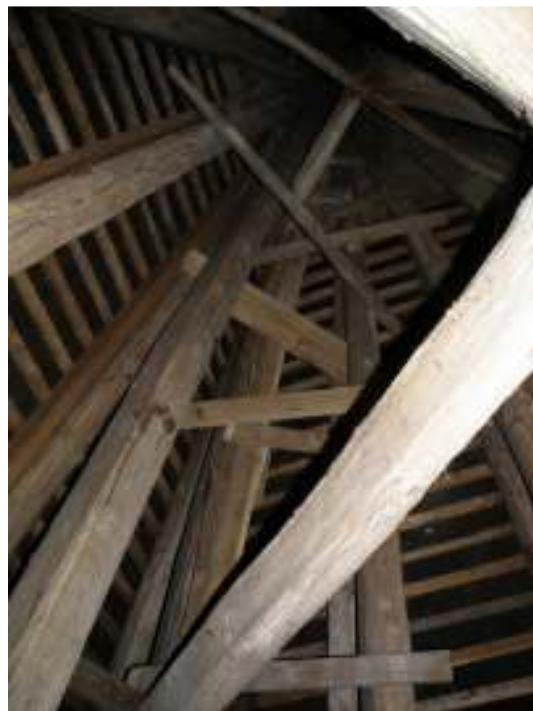
En sparre i tornets takbjälklag var i dåligt skick men att byta ut virket skulle kräva ett stort ingrepp i yttertaket. Sparren påsalades endast från insidan med reglar som skruvades fast för att ge taklaget fullgod stabilitet.

En sparre i torntaklaget påsalades och förstärktes med nytt virke. Att byta ut de skadade delarna hade varit ett stor ingrepp och kan endast göras i samband med att yttertaket tas ned. Bilden till vänster visar taklaget före renoveringen. Lagningen ses i bögra bildens mitt.

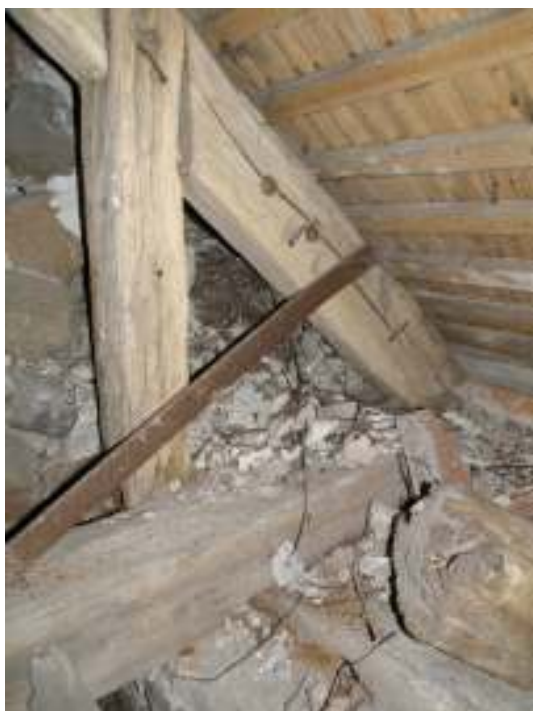
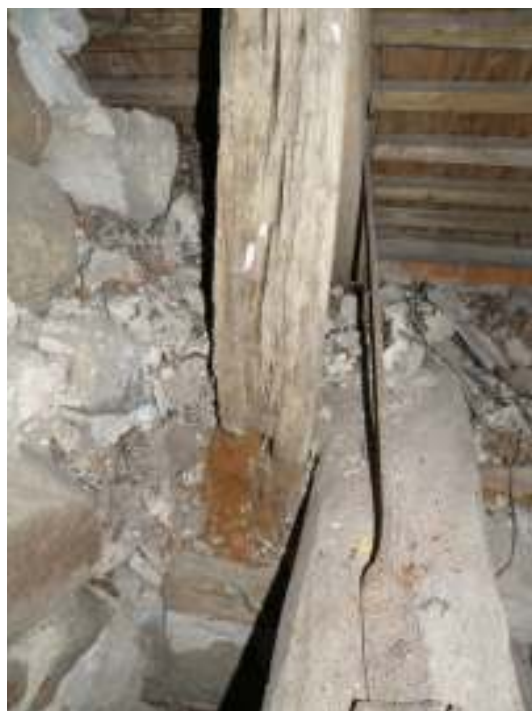
Den östra bindbjälken och motsvarande sparrände över koret var rötskadad vid södra takfoten och förstärktes med nytt virke som skruvades fast. Förstärkningsåtgärder av samma karaktär, lappa och laga, finns på nästa alla takstolarna längs södra sidan.

Södra delen av korets östra takstol hade rötskador vid takfoten och i stödbenets nedre del.

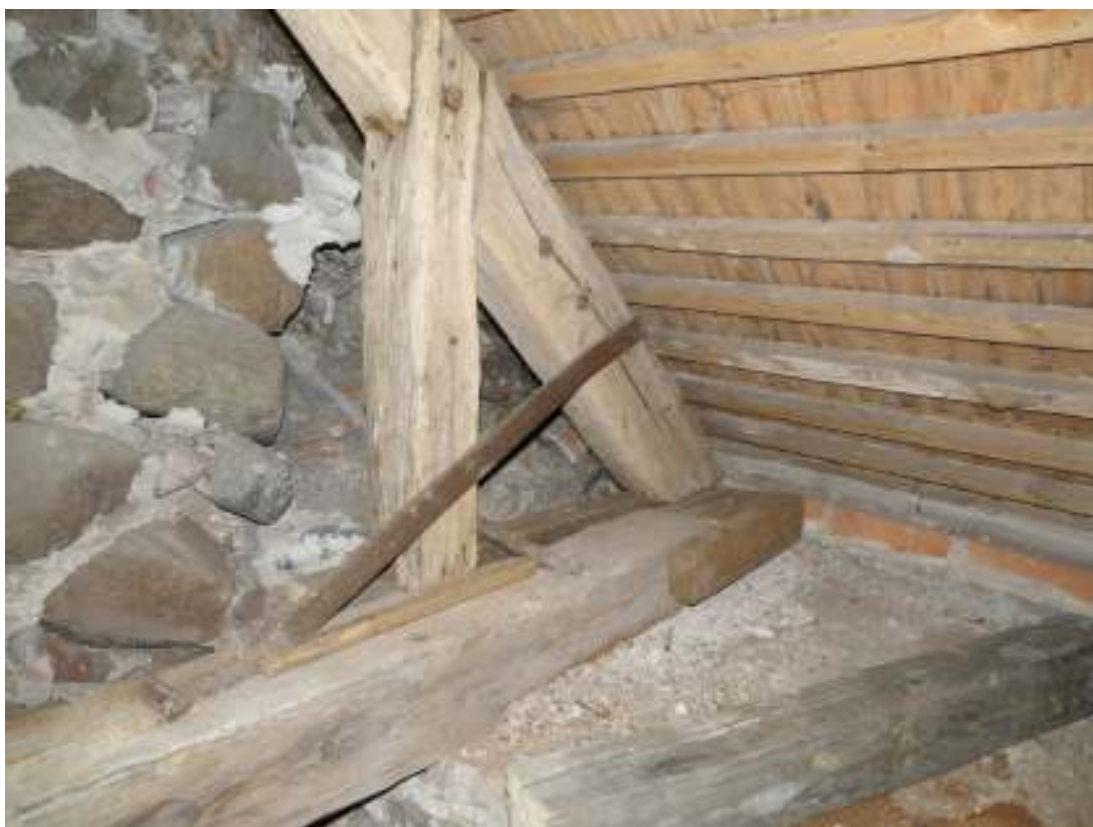
Takstolen lagades med nytt virke i bjälkänden vid takfoten och nytt virke på bortsidan av bjälken som också stöder stödbenet vars nedre del var upprutten. Järnbandet utgör en äldre förstärkning.

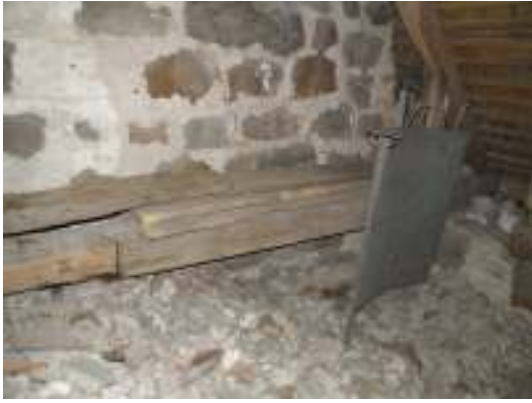
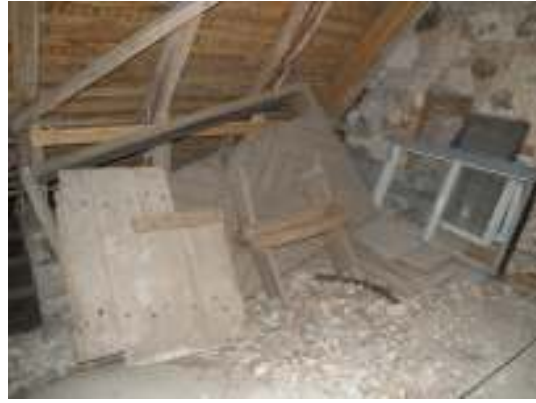
På kyrkvinden förvaras allehanda byggnadsmaterial och skräp samt även gamla inventarier. Rent skräp och byggmaterial som inte hade något kulturhistoriskt värde sorterades ut och slängdes. Gamla dörrar, fönsterramar och bågar samt äldre plankor sparades och ligger kvar på vinden. Ett par äldre virkesbitar togs om hand av medverkande antikvarie. En kvadersten låg också på

På vinden förvaras en hel del gammalt virke som kan ha hög ålder och därmed ska sparas. Även äldre inventarier i form av en fönsterbåge, två dörrblad, två luckor, ett gnistskydd, två pallar, ett predikstolsbokstöd och en likbår förvaras på vinden.

De inventarier som förvaras på vinden utgörs främst av gamla fönster och dörrar samt äldre plankor av obestämd ålder. Dessa ska sparas då de har ett kulturhistoriskt värde och måste också skrivas in i kyrkans inventarieförteckning. I andra tornvåningen förvaras en hylla med svensk författningssamling. Denna har tryckts i en mycket stor upplaga och det kulturhistoriska värdet kan bedömas som ringa. Vissa undantag kan finnas. En bättre placering bör ges för samlingen, alternativt bör man överväga att kassera dessa i samråd med antikvarie. På tornvåningen står även ett gammalt altarkors (troligtvis sent 1800-tal) samt en tavla med motiv av jungfru maria och barnet. Inventarierna bör ges en bättre förvaring.

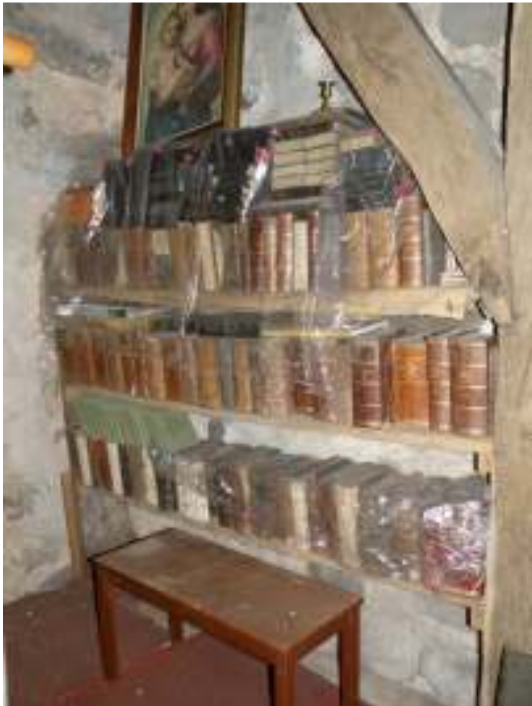
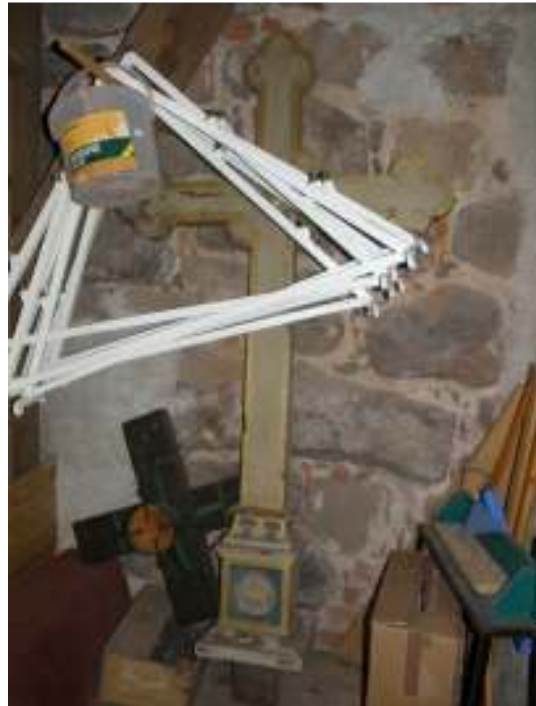
På tornets andra våning förvaras en del gamla böcker, ett altarkors och en tavla. Dessa föremål bör få en annan förvaringsplats med för föremålen anpassat klimat.
