Rapport 2012:31

Bondrumsgården

- diverse åtgärder

Antikvarisk medverkan, 2012
Fågeltofta socken, 1043
Tomelilla Kommun
Skåne län

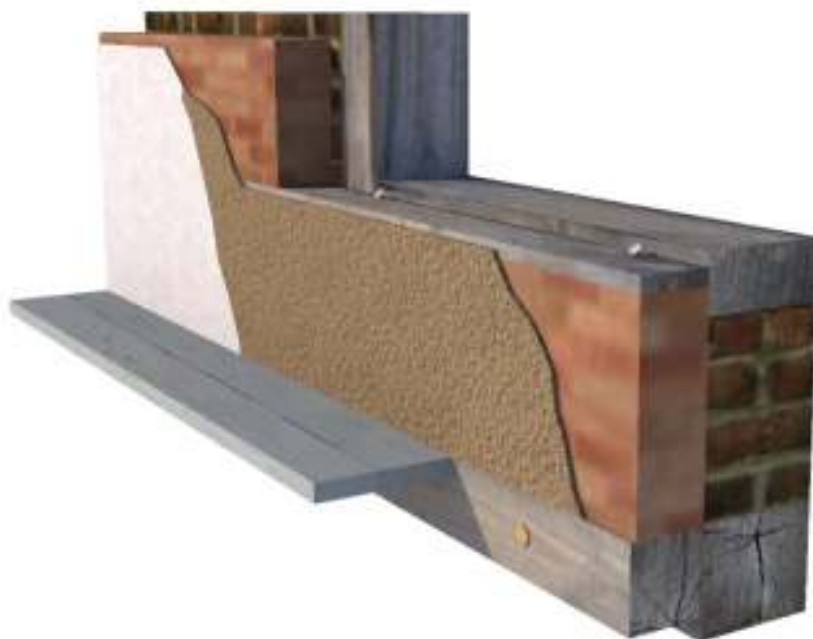
Den norra väggen i stuan, som på insidan är uppbyggd av lersten och på utsidan av bränt tegel, plockades ner invändigt och återmurades – detta då innerväggen satt sig och skapat en glipa mellan murarna. Skadan bedömdes ha uppkommit på grund av att lerteglet i den invändiga väggen inte orkade hålla den befintliga (sentida utförda) cementputsens.

Då väggen plockades ner invändigt upptäcktes att delar av fotträet var helt förbrukat och behövde bytas, något som inte gick att identifiera innan arbetet. Dessutom framkom det att fotträet var förstärkt på insidan med ett extra, fastdubbat fotträ (se bild), som även det var förbrukat.

Snitt av konstruktionen i stuan norra vägg. Obs ej skalenligt.

I Lerstensväggen fanns fem sentida infogade stenar av hålstenstegel och fyra brända tegelstenar. Det brända teglet återanvändes medan hålstensteglet togs bort. Lerstenarna, liksom all befintlig lerputs (ca 20 % av väggytan), återanvändes. Lerputsens kompletterades med uppältade lerstenar från Glimmebodatrakten, vilka föreningen tillhandahöll. Nytt lerbruk, som var förhållandevis fett, blandades i likhet med originalerbruket med hackad halm. Användandet av fett lerbruk krävde att putsen nogga komprimerades med lerslätta för att inte spricka.

Flera mindre avlastande brädbitar, skråspikade i stolparna och lösholtarna, byttes mot ny granbräda i mått motsvarande rummets längd.

Väggen vittades efteråt med kalkmjölk i tre strykningar (Målarkalks kalkpasta). Innan vittning skedde kalkvattning av den halvtorra väggen.

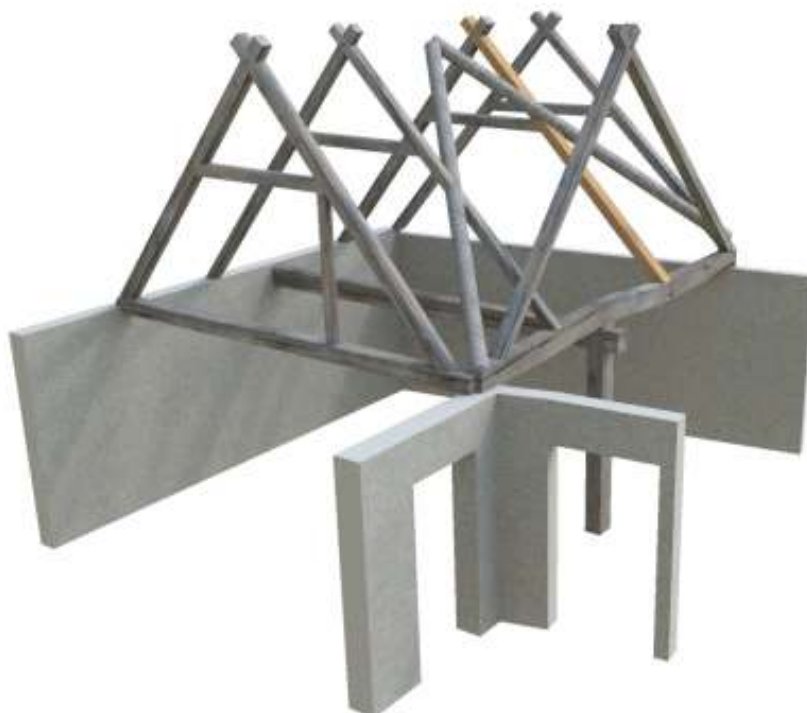
Östra längans södra del, bytt sparre (av björk) markerad.

Vid östra längans södra del byttes en taksparre av björk mot likvärdig. Fastsättning skedde likt befintligt utförande med dubb vid sparrkrysset och med dubb och kil vid bärlinan som byttes 2011. Den överliggande gradsparren fästes i ny björksparre med trådspik (blankspik).

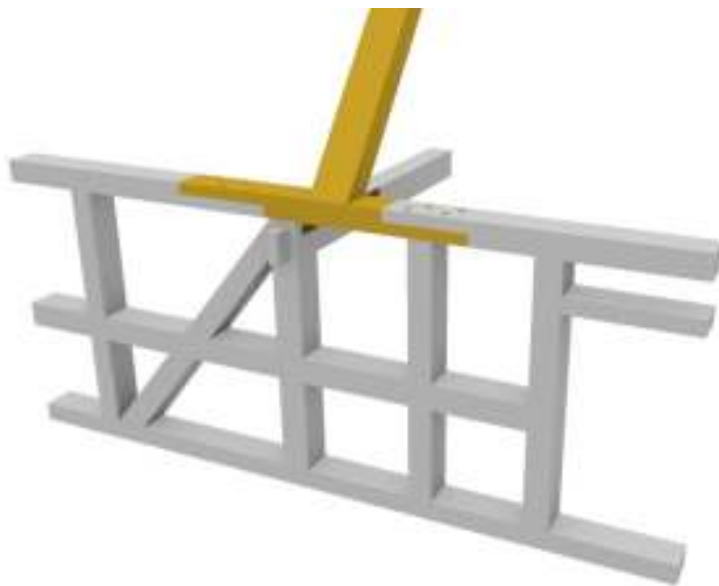
Vid mittpartiet på Östra längan, gårdsfasaden, byttes en taksparre av fur. I samband med bytet uppdagades att lejden vid detta parti var rötskadad. Skarvning utfördes med liggande bladskarv. Stickbjälken under den bytta sparren befanns även vara bristfälligt förankrad i sin stolpe. För att säkerställa den tekniska funktionen försågs stickbjälken med ett dragjärn, som förankrades med timmerspik i stolpen (se bild sid. 8).

Östra längans mittparti, gårdssidan. Butt sparre, skarvad lejd och förankrad stickbjälke.

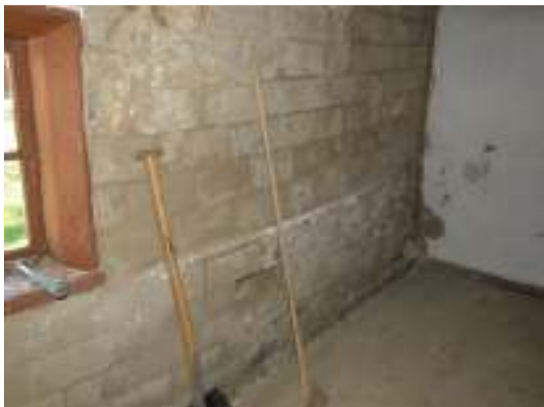
Den blottlagda lerstensväggen i stuan.

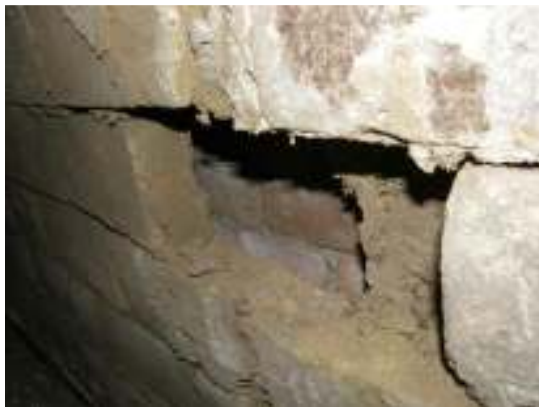
Stor glipa mellan inner- och ytterväggen.

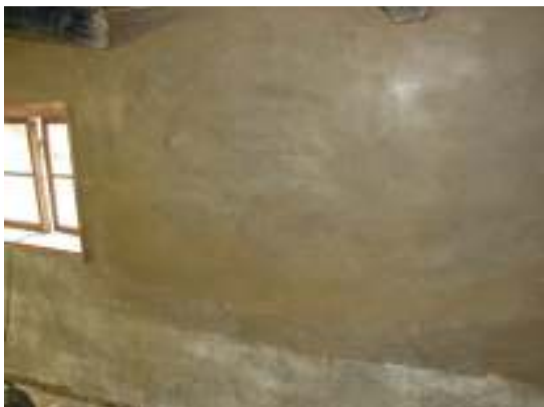
Väggen efter att den är återuppbyggd och lerklinad.

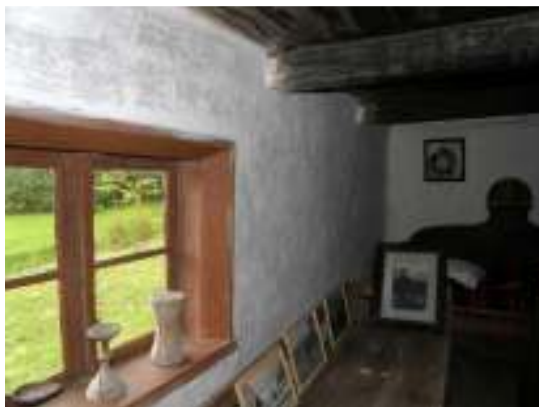
Väggen anfärgad.

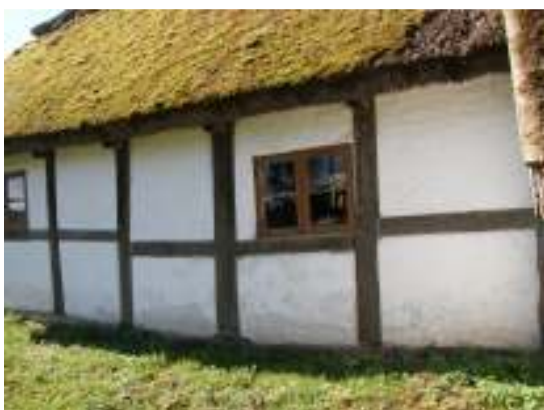
Fasaden på norra längan vid stuan innan åtgärderna.

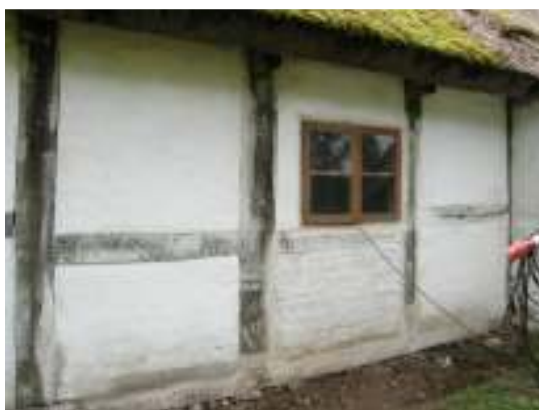
Samma fasad efteråt.

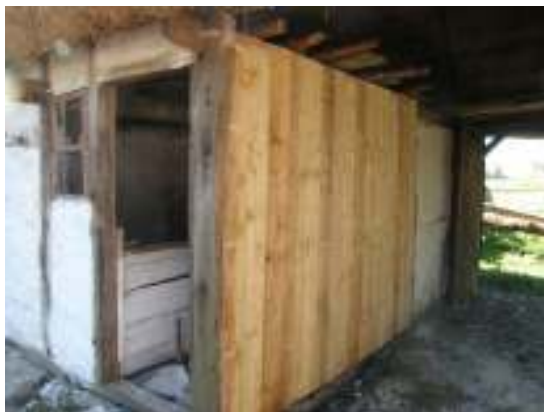
Porten på den södra längan med den nya träpanelen.

I porten mitt i den södra längan demonterades en hålstensvägg murad med cementbruk och ersattes med en träpanel. Panelen är tillverkad av 16 mm granbrädor med något varierande bredd (måttan baseras på rester av virke som entreprenören hittat). Ovanpå panelen spikades locklister. Till fästning användes 3” blankspik. Hela väggen vittades med kalkmjölk.

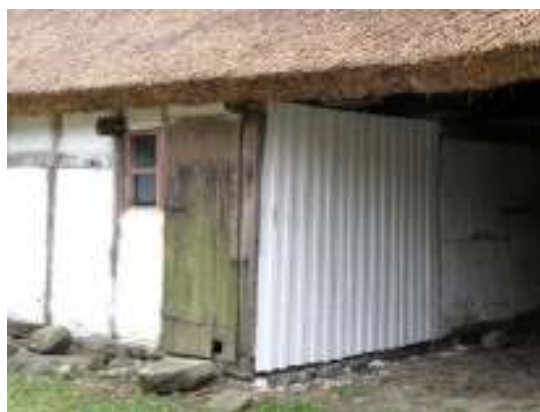
Träpanelen avfärgad.

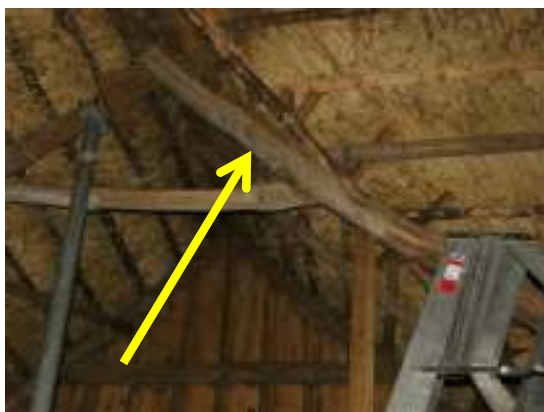
Björktaksparren i östra längan före.

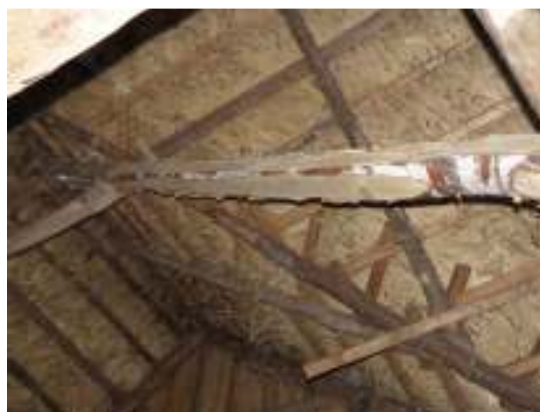
Den nya björksparren.

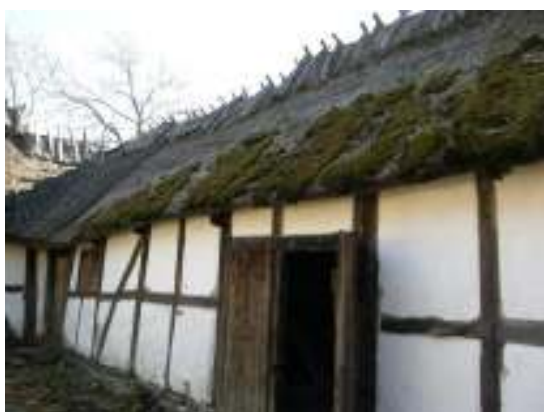
Taket på östra längan före avtäckning.

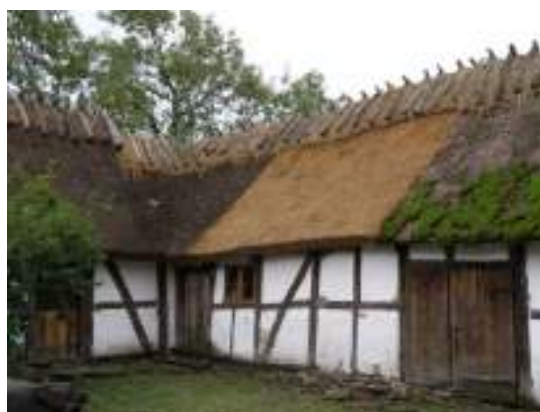
Det omtäckta stiet.

Ett sti på den östra längan mot innergården lades om med halm från Polen, rafter av hassel och vidjor av pile. Till ryggnings återanvändes nerriven halm från takarbeten på Glimmebodagården. Befintliga läkter bestod av ohyvlade brädor (med vassa kanter, vilka inte var idealiska för halmtakläggning).

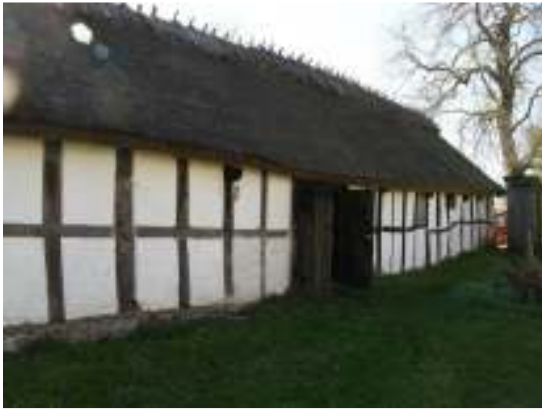
Västra längan före åtgärderna.

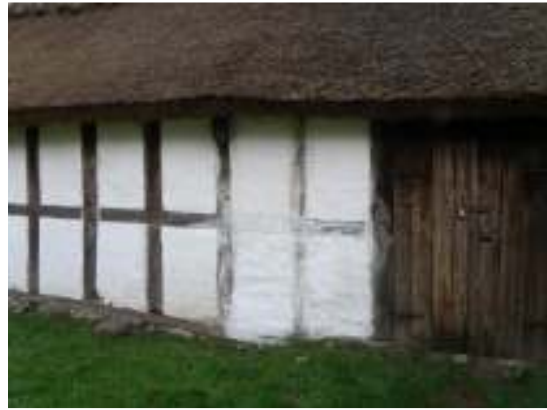
De fyra facken vittade med kalkmjölk.

På västra längans västra långsida, strax norr om logporten, omputsades en fackfyllning partiellt. Sammanlagt vittades fyra fyllningar i anslutning till lagningen med kalkmjölk.

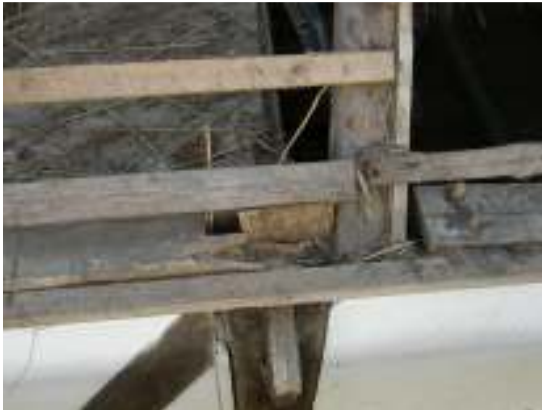
Lejden på östra längan frilagd under åtgärderna.

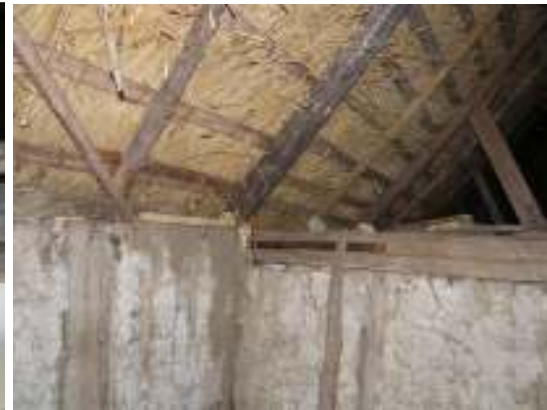
Den skarvade lejden.
