Smedtorpet 2012

Antikvarisk medverkan, 2012

Rapport 2012:33

Antikvarisk medverkan, 2012
Hässleholm socken, 1063
Kristianstad kommun
Skåne län

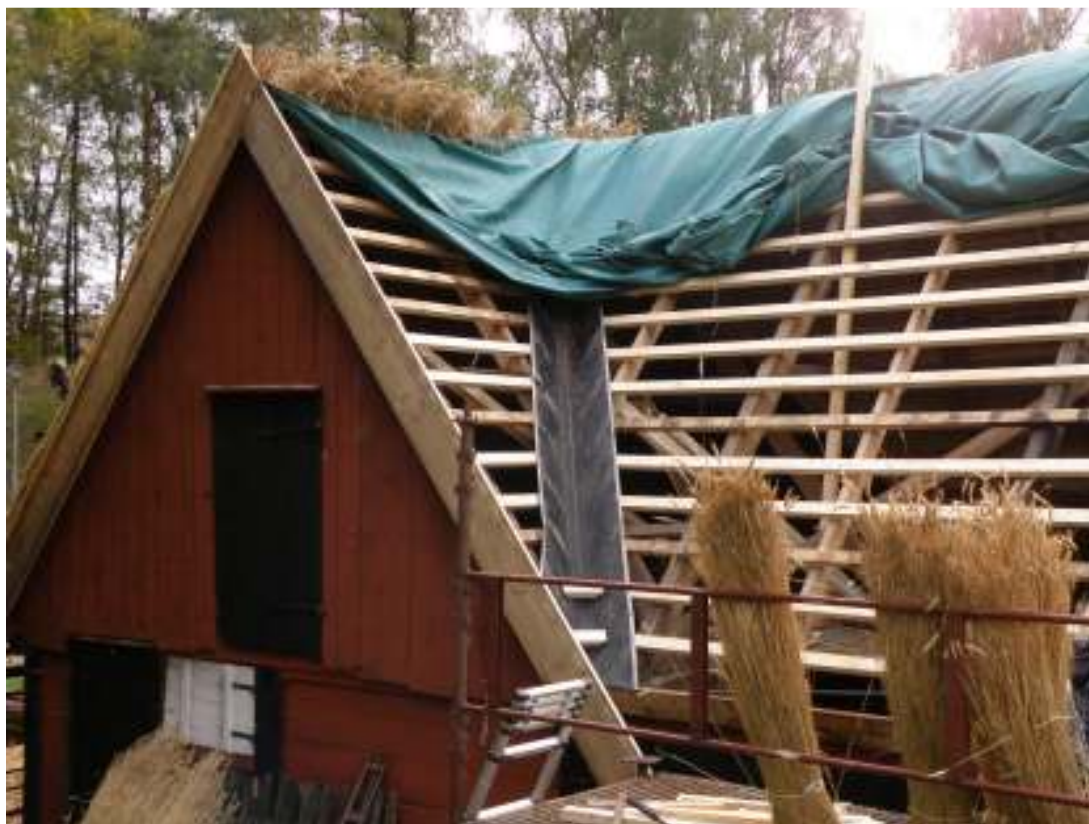
Fig. 2. Uthusets norra takfall, inkl. rännaldalen, under arbetet. Notera de små korta, vinkelställda läkterna som börjat monteras i rännaldalen.

De sentida brädtaken på uthusets norra och östra takfall – inkl. västra takfallets norra del i anslutning till rännaldalen – togs till sin helhet bort. Därefter omläktades taken med 3x4” sågade granläkter mot befintliga sparrar.

Täckning av taktakfallen gjordes med råghalm, inhandlad från Polen. Till rafter användes 5 mm rundjärn, som bands mot läkterna med 1,25 mm galvaniserad järntråd. Den nordvästra rännaldalsplåten återanvändes, men kompletterades med korta, vinklade läkter (sk. ”hönsatrappa”) för att säkerställa en mjuk täckning av vinkeln (fig. 2). Fästning av de korta läkterna gjordes med spik, som slogs genom plåten – dock utan att den tekniska funktionen sattes ur spel eftersom spikningen inte skedde i mittenpartiet av vinkeln. Ryggning utfördes med ryggningsmaterialet som lades 2010, delvis uppblandad med nytt material (löspressad råghalm från Gårds Köpinge). Ryggträna från 2010, som är fästa parvis med dubb, återanvändes till sin helhet. Efter täckningen diagonalskars takfallen.

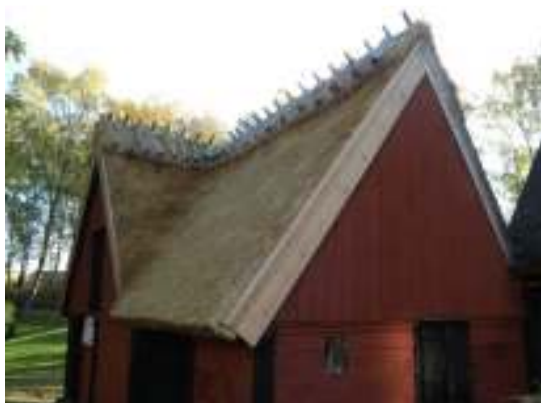
Fig. 3. Norra takfallet efter arbetet.

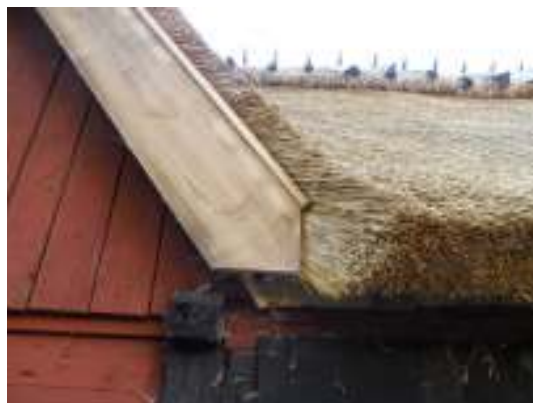
Fig. 4. Detalj av vindskiva vid rännaldalen.

Nya vindskivor och vattbrädor av sågad gran/fur, i mått anpassade till halm-taken, fästes med blanka 4” spik. Mötena mellan vindskivorna utfördes med stötfog, allt enligt vad som kan ses på äldre avbildning av byggnaden (fig. 5).

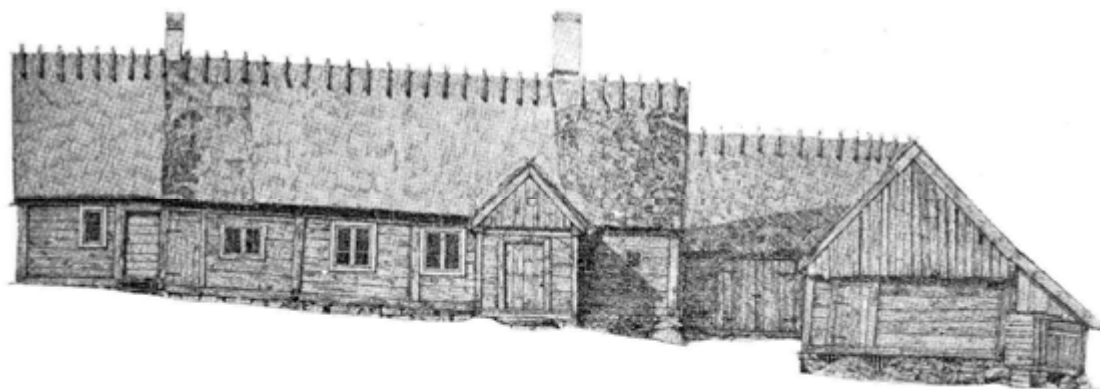
Fig. 5. Smedtorpet innan flytten till hembygdsparken. Notera att vindskivorna på Uthuset inte är gersågade i toppen. Efter Mogens Clemmensen, 1937.

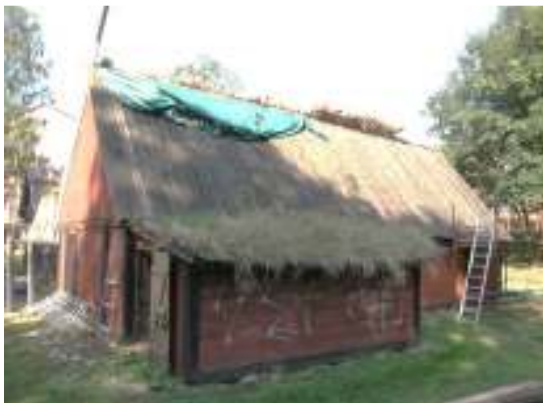
Fig. 6. Före arbetet. Notera trätaket.

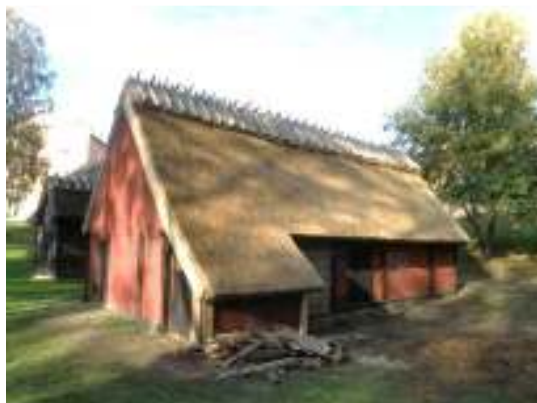
Fig. 7. Efter arbetet.

har därför inga kulturhistoriska värden gått förlorade – däremot har man, genom det sänkta takfallet, kommit närmare det utseende byggnaden hade vid tidpunkten för flytten från Hovdala (jämför fig. 5 och 7).

På grund av svåra rötskador reducerades svinhusets längd till ca hälften – detta genom att båleplanken kapades och de norra stolparna flyttades bakåt (stolparna är inte skårade, varför bålet ej är infällt i hörnen utan enbart spikade på stolparnas utsida). Tillbyggnaden försågs även med nytt fotträ av begagnat, handbilat timmer. De östra knutarna kläddes med nya obehandlade knutbrädor av gran. Dessutom ändrades takfallets vinkel för att möjliggöra täckning med halm. Takfoten sänktes genom att två skift båleplank togs bort. Täckning med halm utfördes i löpande följd från uthusets östra takskägg, enligt beskrivningen ovan.

Nya vindskivor och vattbrädor av sågad gran/fur monterades. Fästning utfördes med blanka spik. Den södra porten kapades ca 25 cm i överkanten för att bättre passa in i konstruktionen efter att taket sänkts. Dessutom byttes panelbrädorna på svinhusets södra och norra gavel och den lilla norra porten justerades.

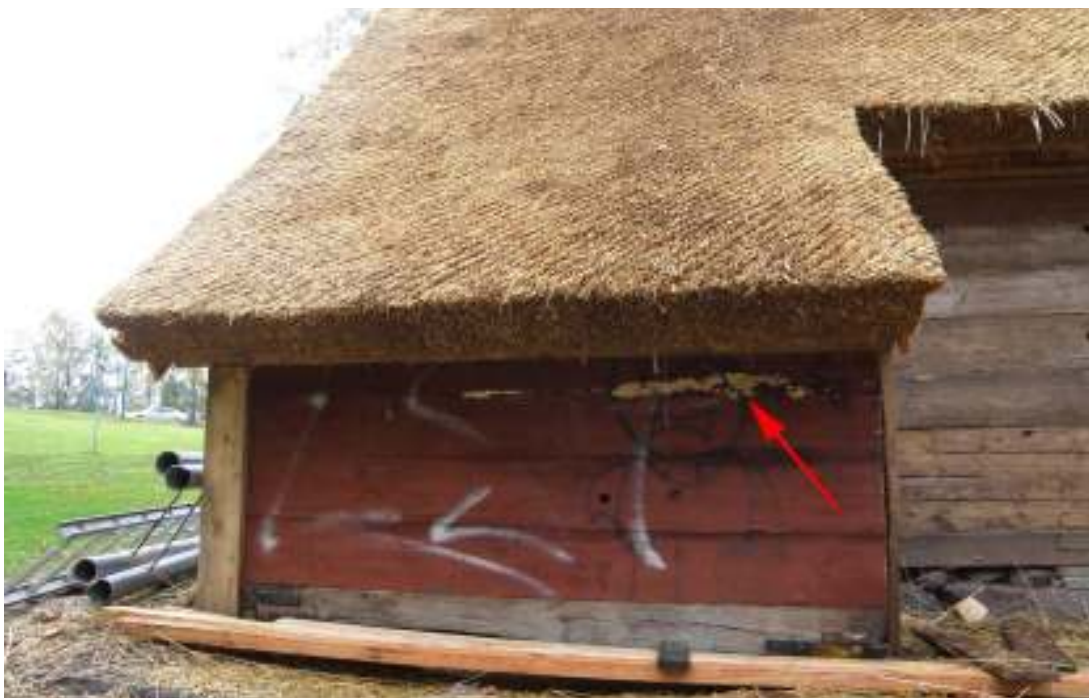
Fig. 8. Svampangreppet på Svinhusets östra vägg.

Efter att Svinhuset reducerats, men innan taket täckts, utsattes konstruktionen för regn. Detta medförde att mindre svampangrepp genast uppträdde på båleplankens kanter, både på insidan och på utsidan (fig. 8). Svampen avlägsnades mekaniskt av entreprenören efter att taket täckts och det finns inte längre någon möjlighet att regn åter kan fukta de aktuella väggpartierna. Svamputbrottet bedömdes inte som alvarligt, men väggen bör hållas under årlig uppsikt av föreningen.
