Ekonomibyggnad i Hagestad

Antikvarisk medverkan, 2012

- fasadarbeten

Antikvarisk medverkan, 2012
Löderups socken, 1086
Ystad kommun
Skåne län

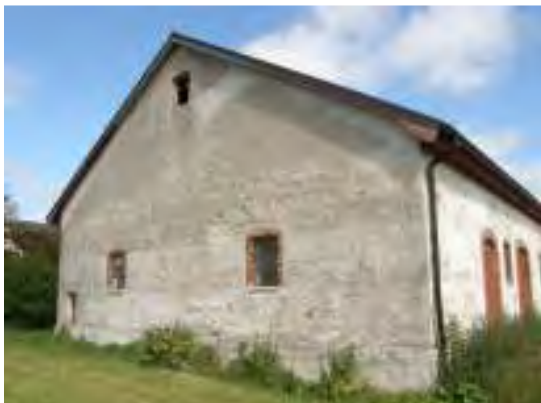
Den södra gaveln innan åtgärderna.

Byggnaden var mycket sliten med delvis stora skador både invändigt och utvändigt på kalkcementväggarna. Väggarna var gjutna i formar med stor variation av ballast från grus upp till s.k. skolsten. Den södra delen av byggnaden var generellt i sämre skick än den norra delen. På grund av stort putsbortfall var konstruktionstekniken väl utläsbar i fasaderna, exempelvis hur stora gjutformarna varit. Stabiliteten och stommen var dock funktionsduglig.

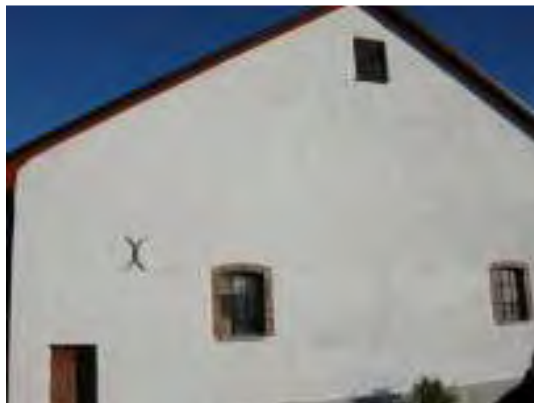
Samma gavel efteråt. Notera ankarjärnet.

Då konstruktionen (utan armering) är sådan att den är starkt utsatt för sättningsskador har entreprenörens mål varit att stoppa dessa för att säkerhetsställa fortlevnaden av byggnaden. Framförallt har tendenser till sättningar upptäckts på den södra fasaden. För att förhindra dessa från att bli värre, placerades ett dragjärn diagonalt mellan den södra och västra väggen – på den södra väggen förankrad i ett nytt ankarjärn i fasaden och mot den västra i en takbjälke där ett redan befintligt förankringsjärn till bjälken redan fanns. Existerande ankarjärn i fasaden byttes ut mot nya som var bättre anpassade till byggnadens utseende (jämför bilder sidan 8). De nya ankarjärnen är specialtillverkade av Elving Olssons bil och maskin i Gärdsnäs. De är kallbockade av fyrkantsjärn, dvs. ej smidda.

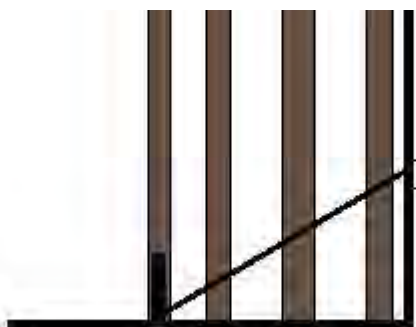
*Järnets dragnig och fästpunkter sett ovanifrån med södra väggen t.h. och västra väggen nertill (bilden är ej skal-
enlig).*

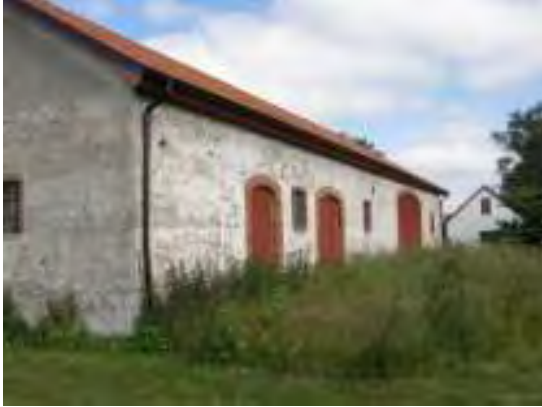
Den östra fasaden innan åtgärderna.

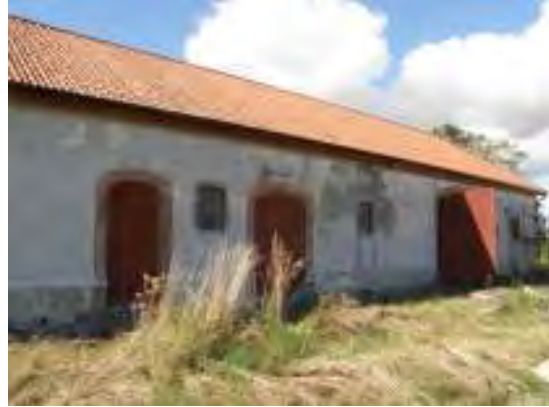
Samma fasad under åtgärderna.

Entreprenören började med att tvätta väggarna med hjälp av en borste för att samtidigt lokalisera skadorna. Skadorna lagades med ett putsbruk som blandades efter volymerna 1 del kalk, 1 del cement, 8 delar grus 0-4 mm ballast, detta baserat på befintligt material. Dock upptäcktes det under arbetet att de nedersta delarna av stalden blivit lagad tidigare och med ett starkare cementbruk. Denna togs det dock ingen hänsyn till, utan de skador som fanns där lagades med samma bruk som i övrigt. Ytan drogs sedan över med baksidan av en murslev. Tecken fanns på att väggytan tidigare dragits ut med ett stålbrette, men vissa delar hade även säckskurats eller borstats. I slutändan ansåg entreprenören att verktygen som användes inte var det viktiga, utan utförandet.

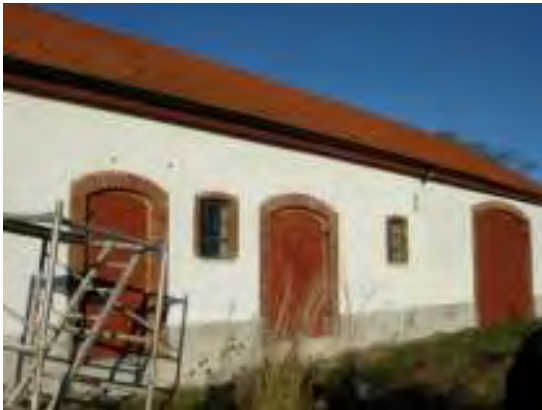
Efter åtgärderna.

Fasaderna avfärgades med en KC färg i 2 – 3 strykningar. I första strykningen innehöll färgen 50 % cement och 50 % kalk, för att sedan ändras till 25 % cement och 75 % kalk. Detta utfördes för att förbereda byggnaden för ett framtida underhåll med kalkfärg. Fasaderna var vid slutbesiktningen inte färdigmålade, utan detta överlämnades till beställarna att slutföra under nästa år.

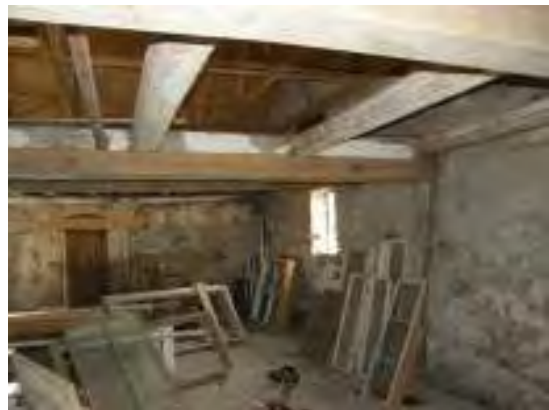
Ekonomibyggnaden invändigt före åtgärderna...

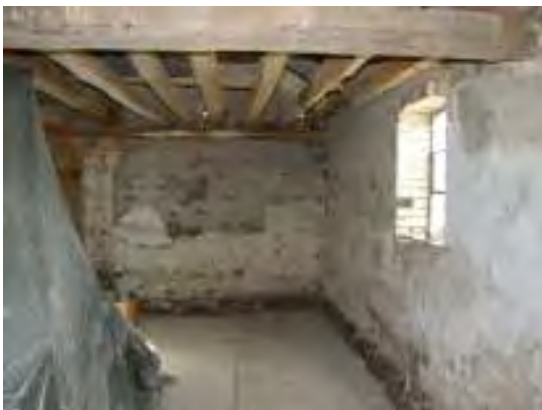
... under åtgärderna...

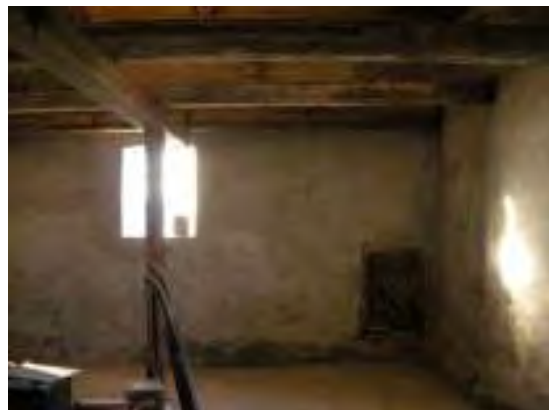
... och efter åtgärderna.

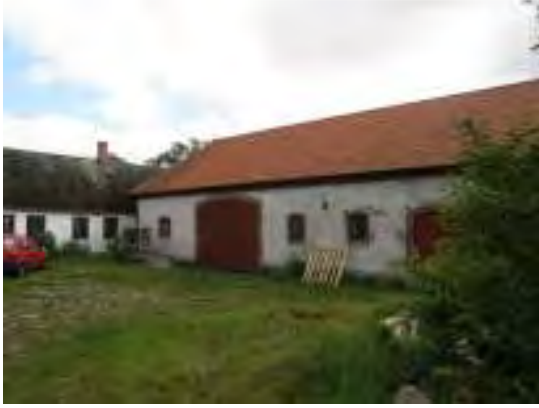
*Ekonomibyggnaden från innergården före åtgärder-
na, med skymten av bostadslängan till vänster.*

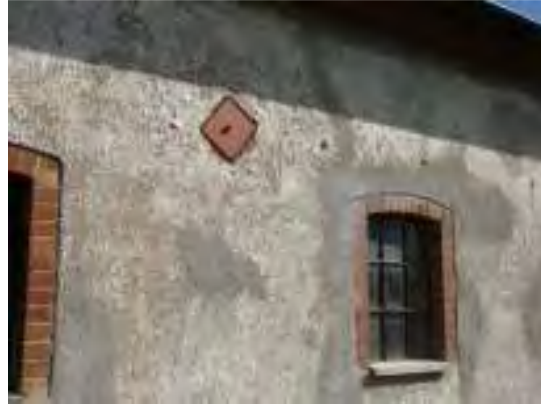
Ett av de gamla ankarjärnen.

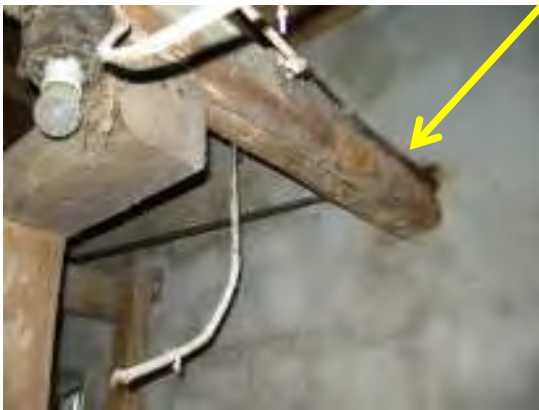
Järnets förankring i bindbjälken.

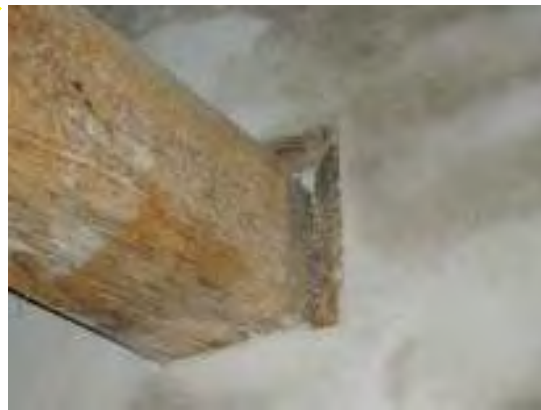
Bindbjälkens uttag i väggen.

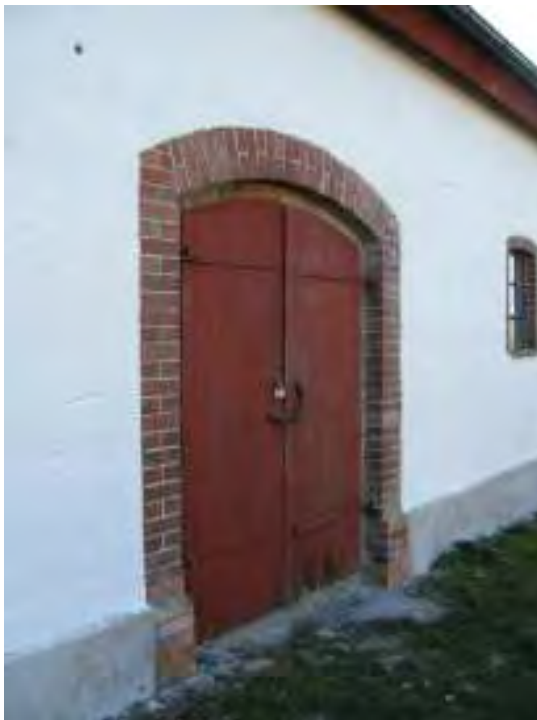
Statusen på tegelomfattningarna kring portarna och fönstren var sämre än som först uppskattats. Dessa hade framförallt frostsprängningsskador, men vid den norra porten på västfasaden så hade även de tunga portdörrarna dragit med sig teglet där gångjärnen var fastsatta. Gångjärnen återmonterades, men anslöts djupare in i konstruktionen för att skadan inte skulle återkomma. Det utbytta tegelstenarna är från entreprenörens eget lager. Tegelstenarna är lokala och har karaktär av Simrishamnstegel. De har en gulare nyans än befintligt tegel och kan därför särskiljas från det ursprungliga. Fogarna är återskapade för att efterlikna de existerande – pärlfogar i ovankant och slätfogar längre ner. Samma bruk som

*Västra fasadens södra port där basen på tegelom-
fattningarna är helt omgjord.*

användes till övriga åtgärder användes också till ommurningen av teglet. Vid den södra porten på västra fasaden murades nederdelen/basen på tegelomfattningarna helt om.

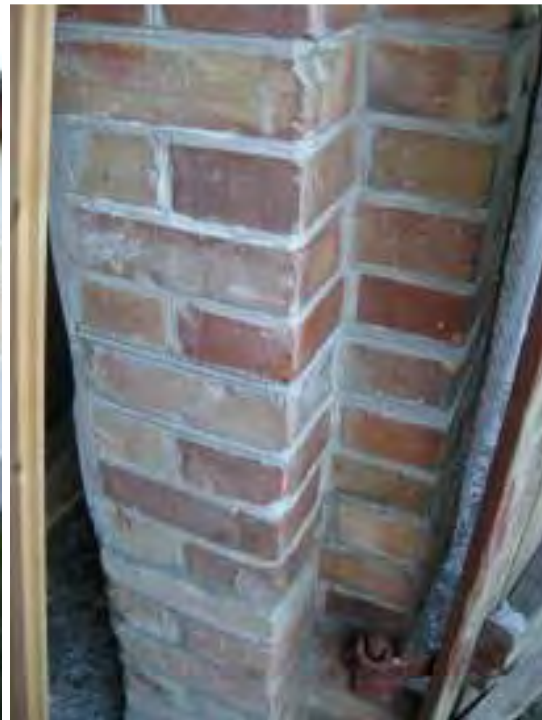
*Tegelomfattningar vid norra porten, väst fasaden.
Det gulaktiga teglet är det utbytt. Notera även
pärlfogen i ovankant och slätfogen längre ner.*
