# Sövde kyrka, renovering av el och värme

Antikvarisk medverkan 2012  
Kerstin Börjesson

E-Rapport 2012:42

Antikvarisk medverkan 2012  
Sövde socken,  
Sjöbo kommun  
Skåne län

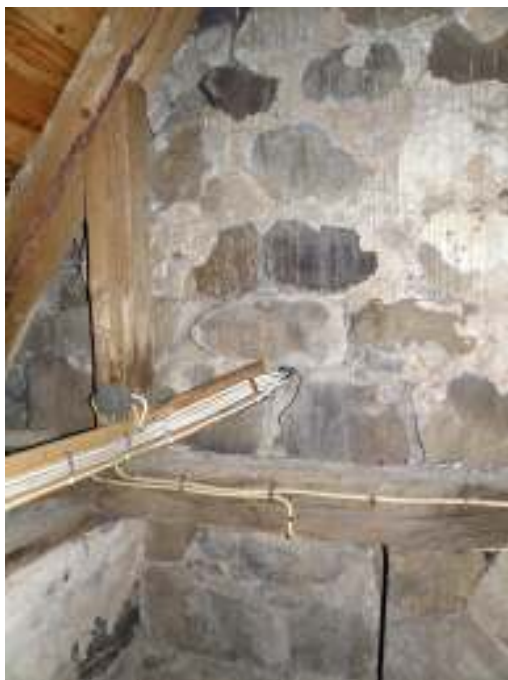
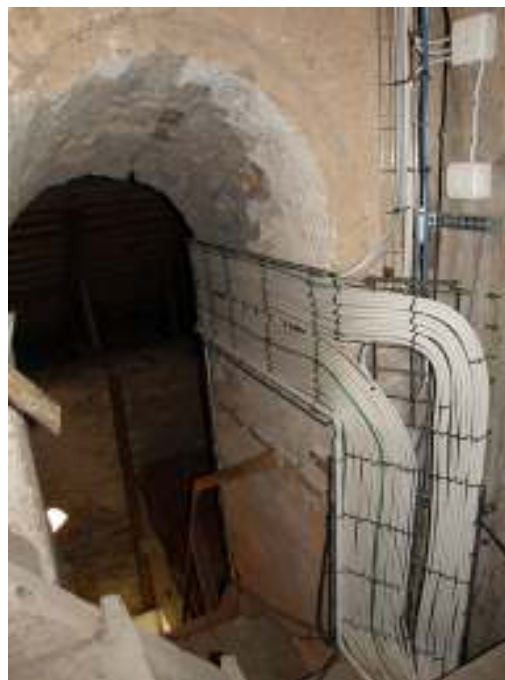
*Dragning av el från tornets andra våning till kyrkvinden. Till höger syns eldragning till tornets andra våning.*

Elen drogs in i kyrkan genom tornets trappinbyggnad, via tornets andra våning och en fläkttrumma i valvkappan ned till orgelläktaren. Därifrån leddes ledningen ned likt befintlig ledning i trappan till läktaren och vidare ut i kyrkans utrymmen. Ingen håltagning i murar krävdes inne i kyrkan. Ledningen in i kyrkan går längs gången på kyrkogårdens södra sida och in till tornets trappinbyggnad. För att undvika att ta upp hål i golvet gjordes en ny håltagning i tillbyggnadens södra mur från ledningsschaktet på kyrkogården. Undersökning i samband med denna finns beskriven under byggnadsarkeologiska iakttagelser. Befintlig elcentral var belägen mot norr i trappinbyggnaden. En mulltoalett i trappinbyggnaden gjorde att det fanns begränsat med plats att placera elcentralen på annan plats. Det hade annars varit önskvärt att frilägga den norra muren, dvs. tornets södra mur från en sekundär utanpåliggande vägg som döljer tornmurens nedre del. En äldre möjligen ursprunglig portal och ingång till tornet finns belägen innanför väggen och konturerna från denna är synlig från vapenhuset inne i tornet.

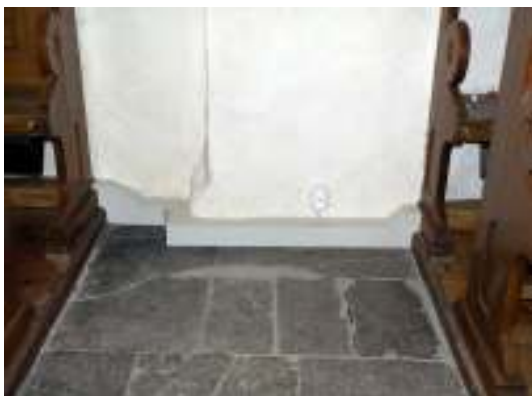
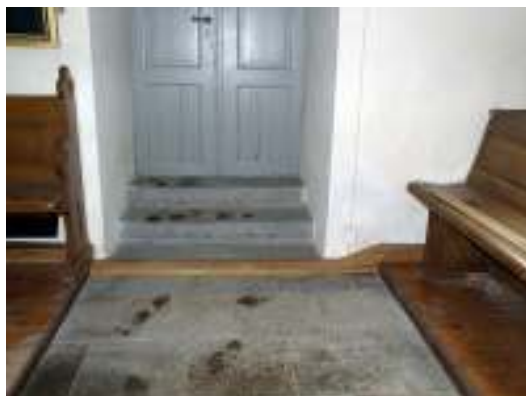
*Elkablarna lades i träsocklar eller kabelldådor längs väggarna. I bänkquarteren laserades träet i ekfärg medan övriga socklar i koret och i vapenhuset målades grå.*

El-ledningar inne i kyrkorummet förlades i kabellister längs väggarna. Kabellisterna utfördes i trä och laserades i en färg som låg nära bänkarnas och väggpanelens ekådring. Istället för att dra ledningar i golven lades ledningarna vid norra och södra ingångarna likaledes i kabelldådor.

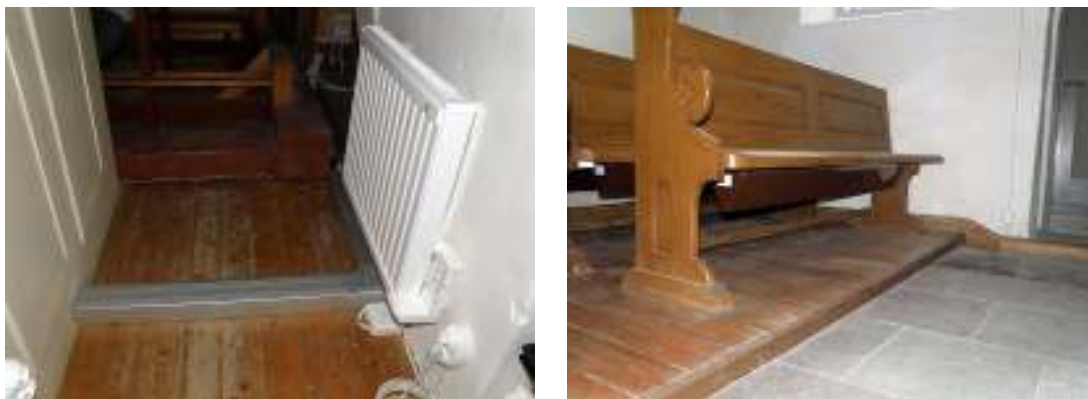
*Vita radiatorer monterades på väggarna eller stående på golvet. I bänkarna monterades nya bänkvärmare.*

I kyrkorummet demonterades de gamla radiatorerna och bänkvärmarna. Nya bänkvärmare i brun kulör monterades i bänkarna. I norra och södra korsarmarna, i vapenhuset, på orgelläktaren och i koret kompletterades med väggradiatorer enligt arbetshandlingarna. I norra korsarmen kompletterades med en extra radiator för högre effekt då en bänkrad var borttagen och en bänkvärmare därmed utgick. En extra radiator placerades på golvet vid mittpelaren i valvöppningen till norra korsarmen. Den andra placerades på östra sidan i samma öppning. Två radiatorer placerades bakom bänkskärmen i samma korsarm. Samtliga monterade i golvet. På grund av kabellisterna och radiatorernas golvkonsoler blev installationerna väldigt klumpiga i detta hörn av kyrkan. Dessutom var radiatorn mot öster något längre än murpelaren mot öster vilket innebar att den fortsatte utanför muren ett stycke. Tack vare en monter som står i nämnda hörn kommer inte radiatorerna att synas nämnvärt. Efter slutbesiktning diskuterades dock med församlingen möjligheten att göra om i denna del. Ur antikvarisk synpunkt godkändes då att de golvmonterade radiatorerna mot bänkskärmen hängdes upp på panelen istället och att radiatorn mot öster flyttades in ett stycke i ena sidan vilket var möjligt eftersom väggen inte är helt rak här. Under arbetenas gång hade också förts diskussioner om att montera radiatorskärmar framför radiatorerna då dessa inte skulle gå att måla så som var tänkt ursprungligen. Detta ansågs som en bra lösning av samtliga men var ännu i augusti inte utfört. Det diskuterades då om man kunde slopa radiatorskärm i norra korsarmen där bänkar och monter skymmer radiatorerna och istället montera en skärm enbart framför södra korsarmens radiator. Detta blev också utfört av snickare Leif Olsson. Den östra radiatorn i norra korsarmen skulle också flyttas in något mot väggen. Detta arbete återstod ännu i december 2012.

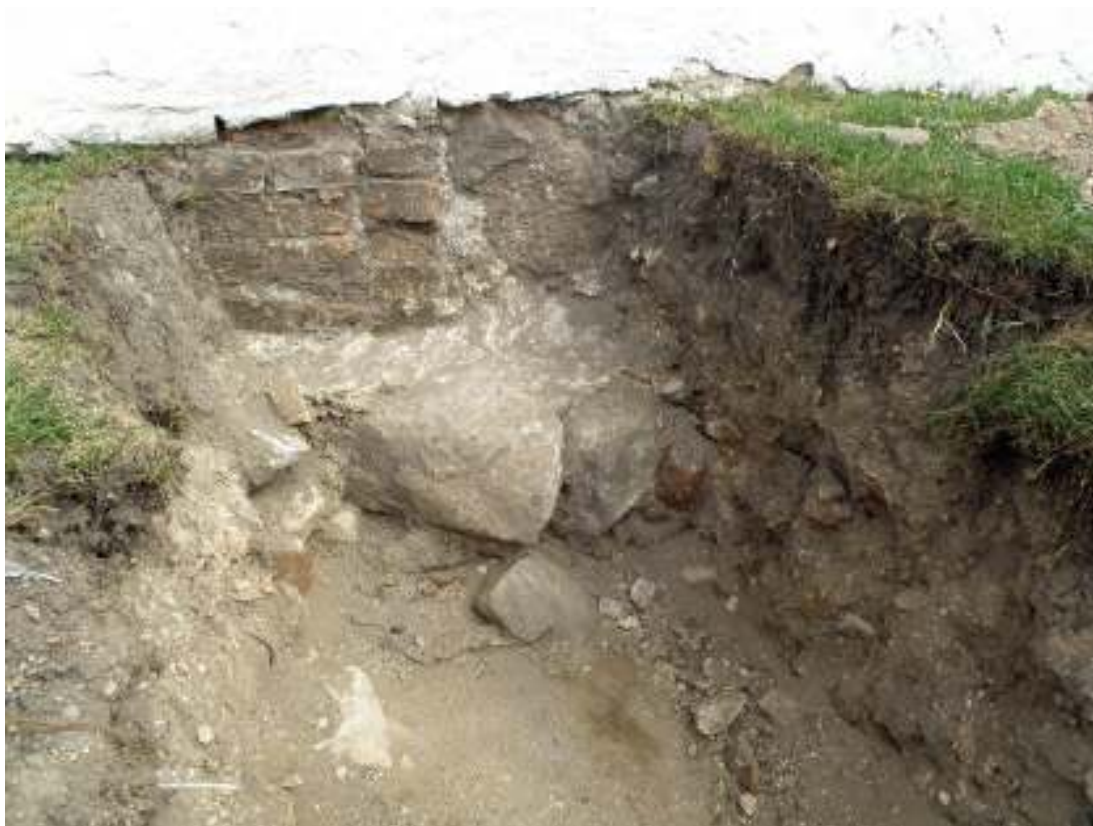
*Vid schaktning för elkabeln blev grundläggning och murverk till trappinbyggnaden synligt. Tegelmurningen tolkades som en äldre igensättning, möjligen en igenmurad dörröppning.*

Vid håltagning för serviskabel till elcentralen blev delar av muren under mark synliga. Nedtill i elledningsschaktet syntes en sula av gråsten och murverket över denna bestod av tegel mot väster och gråsten mot öster. Tegelmurverket tolkades som en igenmurad dörröppning och muromfattning av tegel. Muröppningen är belägen mitt för den äldre igenmurade öppningen till tornets bottenvåning. Gråstensmuren intill inbyggnadens igensatta muröppning kan möjligen tolkas som äldre murverk till en äldre trappinbyggnad där även den nuvarande västra muren har ingått. Vid någon tidpunkt har den södra dörröppningen till tornets bottenvåning satts igen och ersatts av den västra torndörren. Västra torndörren finns med i en beskrivning av kyrkan från 1830-talet. Vid denna tidpunkt var den förmodligen relativt nyupptagen. Trappinbyggnaden kan under en period ha haft funktion som vapenhus. Denna funktion ersattes av tornbottenvåningen när västra dörren togs upp.

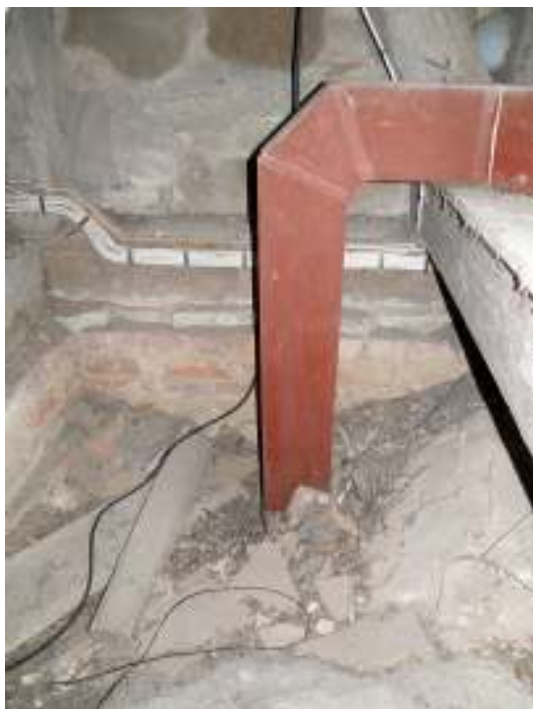
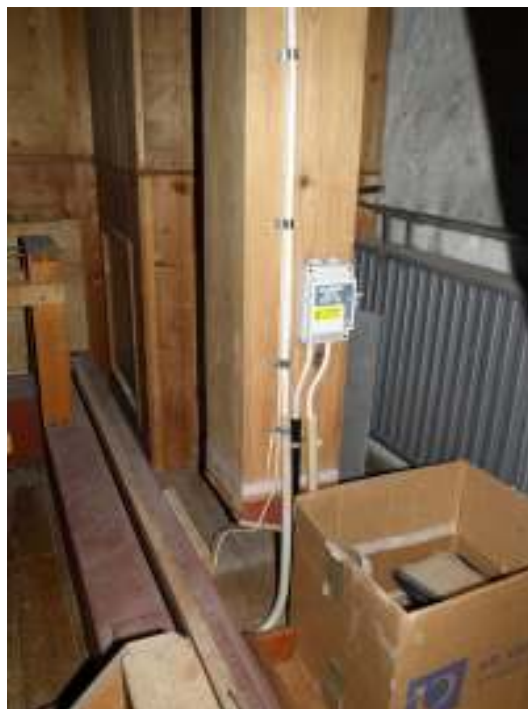
En fläktrumma till kyrkans orgelverk som inte används längre användes för att dra elen in till kyrkorummet från tornets andra våning. På så sätt undvek man håltagning. Tidigare har indragningen av elen varit genom tornets södra mur men denna dragning gick inte att använda utan ingrepp i murarna. Bilden till vänster visar fläktrumman på tornets andra våning och bilden till höger samma trumma på orgelläktarens norra sida.

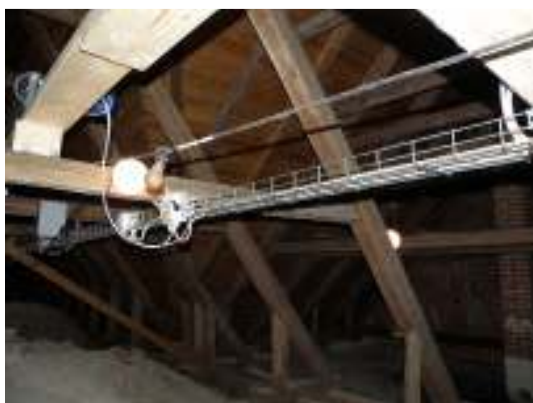
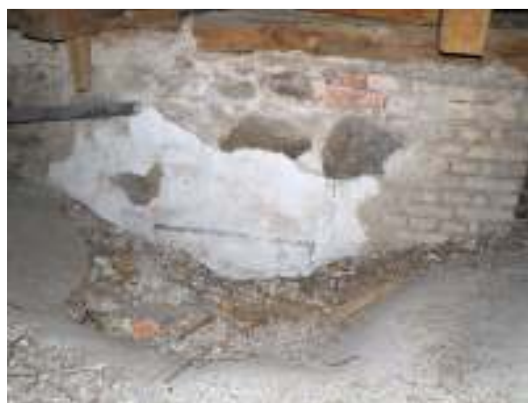
El på vinden lades i kabelstegar som bands fast till hanbanden. Till höger syns en rest av romanskt kalkmåleri på kyrkans vind, norra muren.

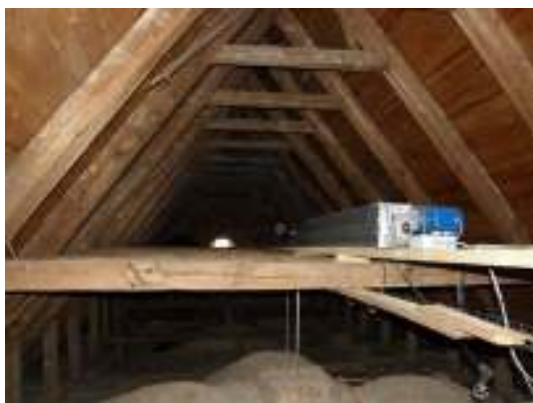
Motorn till kronornas bissanordning monterades på brädor vilka lades på hanbanden.

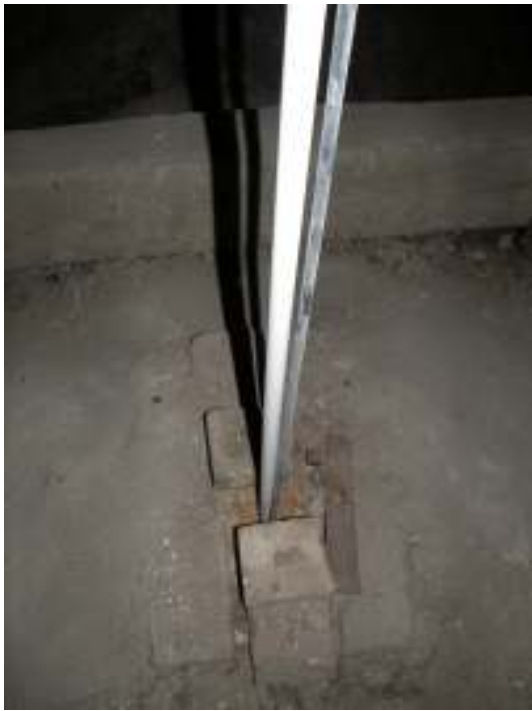
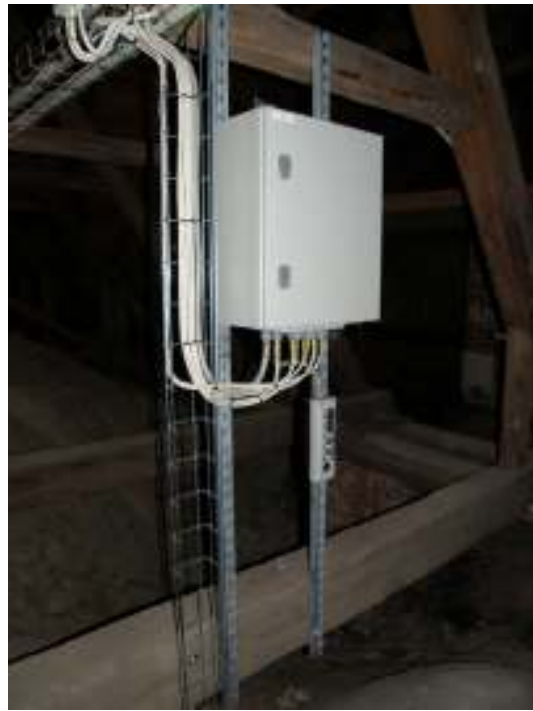
*Ledningsdragning till ljuskronornas hissar drogs i befintliga hål. Till höger syns elcentral på vinden.*

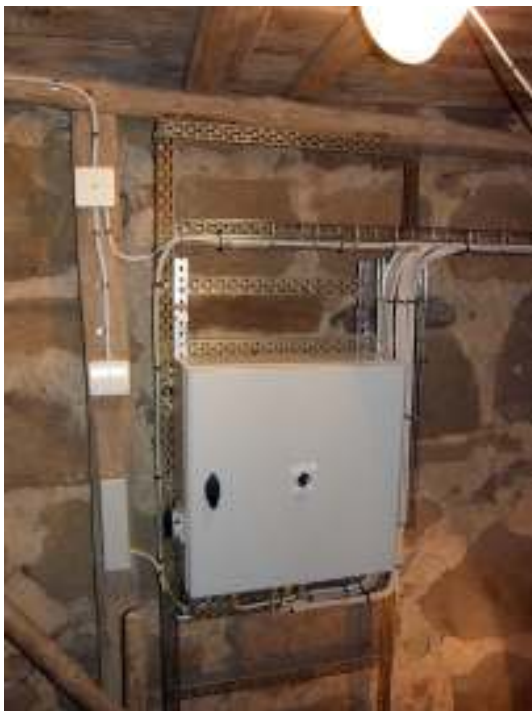
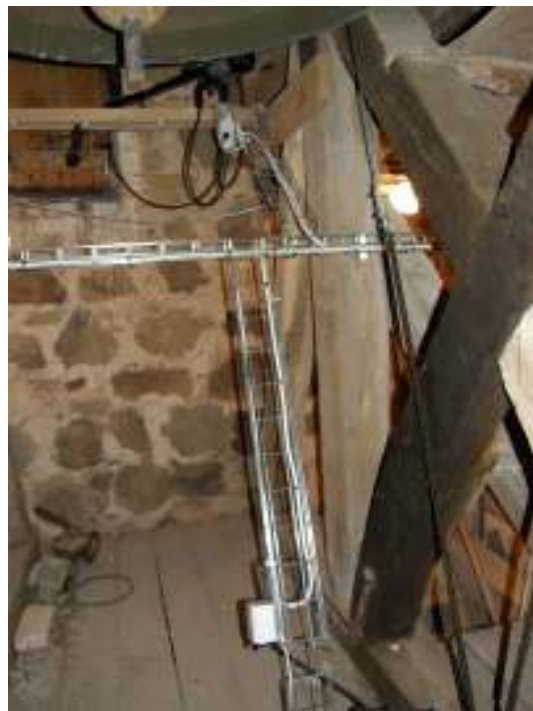
*Klockringningens elcentral samt installationer på klockvåningen för lucköppning och klockringning.*

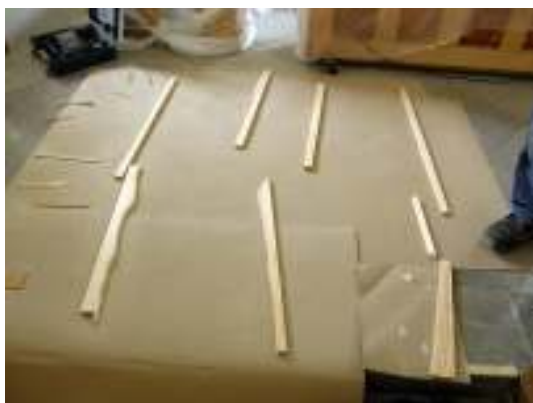
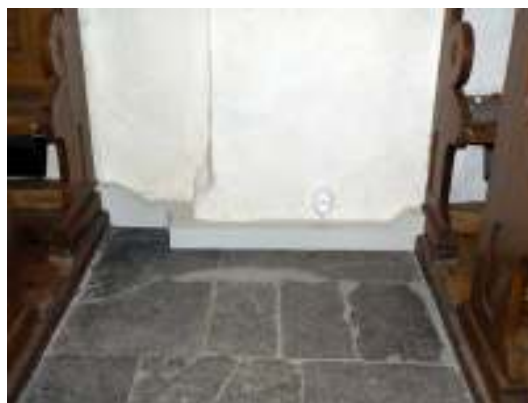
*Golvsocklar eller kabellådor tillverkades för elen inne i kyrkorummet. Då väggarna var ojämna fick alla ovanbitarna formas efter väggarna.*

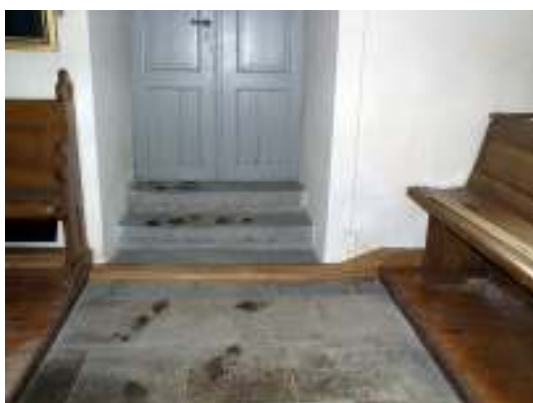
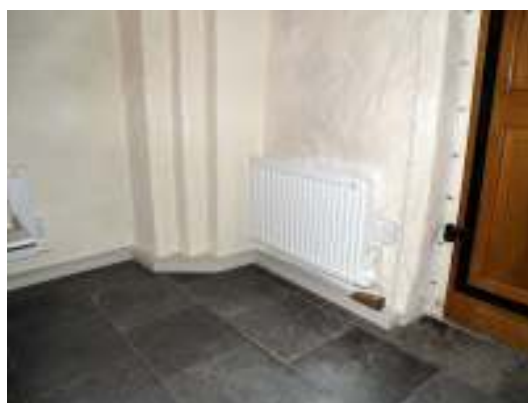
*Eldragning framför ytterdörren. Till höger syns radiator och eldragning i vapenhuset.*

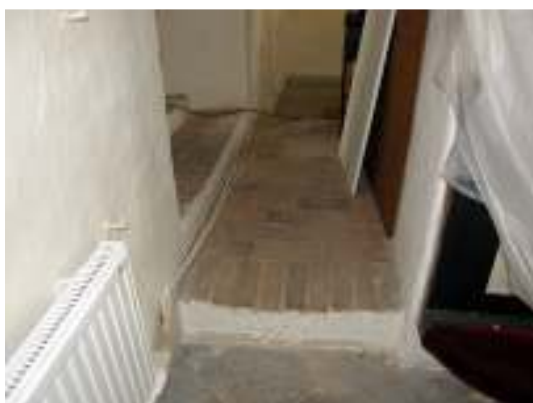
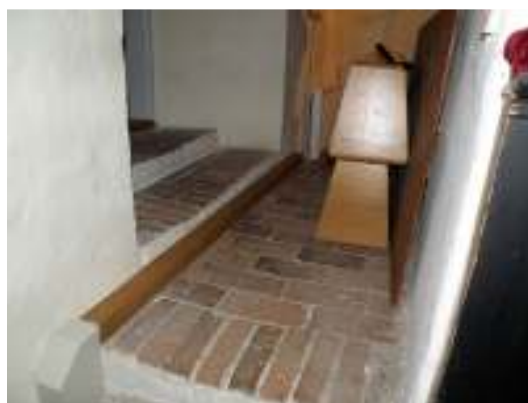
*Eldragning bakom altarpopsatsen före och efter intäckning av kabellådan.*

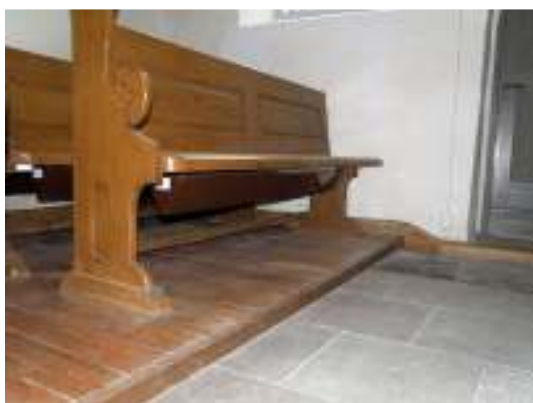
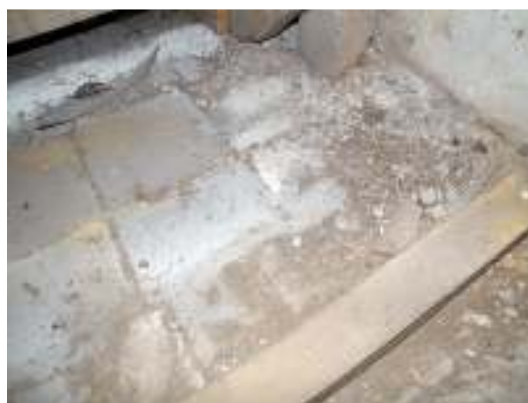
Vid predikstolen på långhusets södra sida drogs kablarna genom trappan genom att man lyfte på några av brädorna till trappstegen. Under predikstolen dokumenterades ett äldre tegelgolv, se bild i bilagan.

*Till vänster syns kyrkans nya bänkvärmare. Bilden till vänster visar ett äldre golv av tegel under predikstolen.*

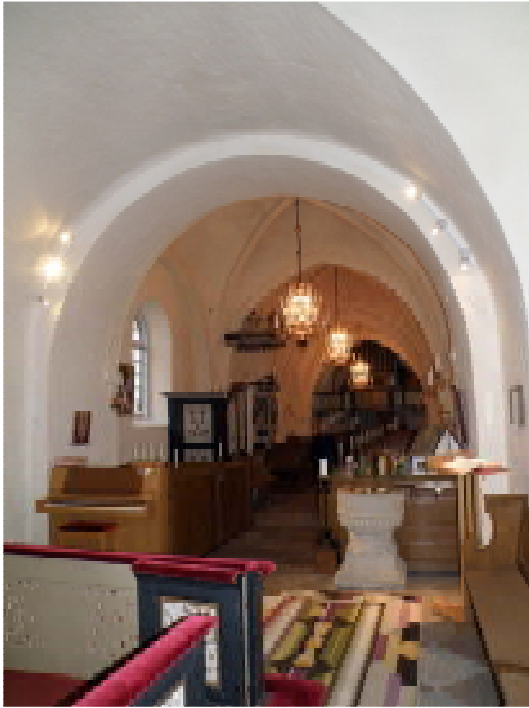
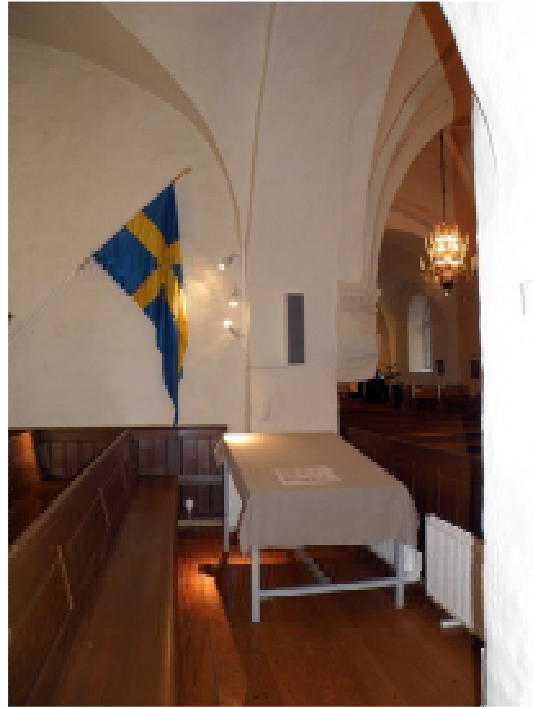
*I koret och i norra korsarmen monterades ny belysning i form av spots.*

I koret monterades ny belysning i form av spotlights. Belysningen monterades på en skena på östra sidan av västra korväggen. En skena med spotlights monterades även vid norra korsarmens östra vägg för belysning till monter.

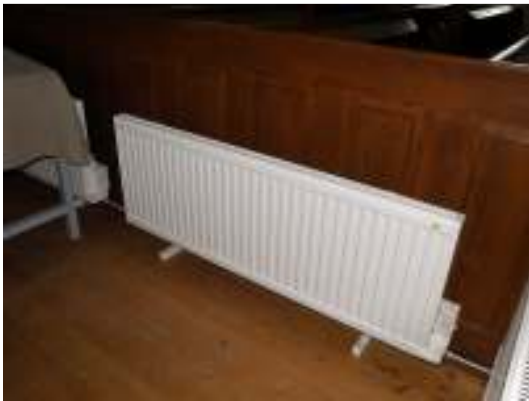
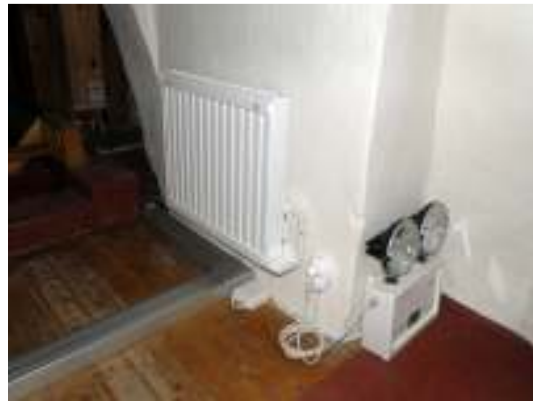
*Ny radiator i norra korsarmen monterad på golvstativ. Till höger syns en radiator på orgelläktaren. I aluminiumlådan på bilden löper eldragningen från tornet.*

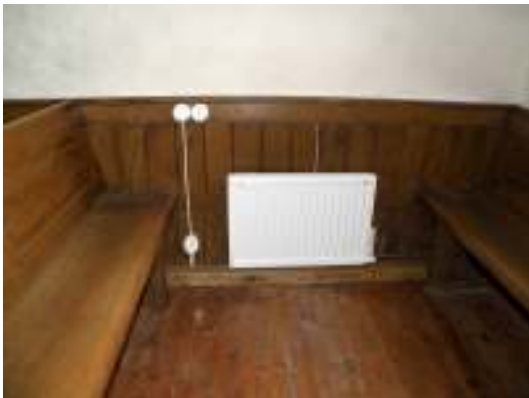
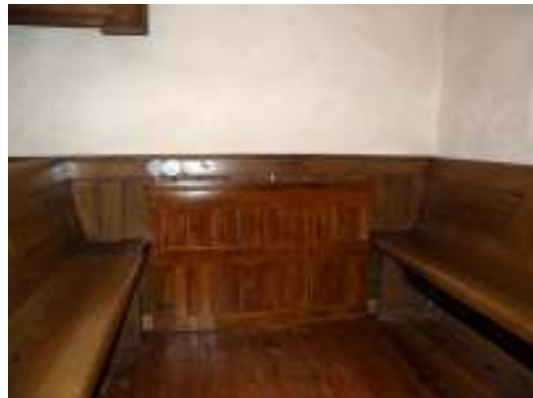
*Radiator i södra korsarmen före och efter att bänkskärmen kommit på plats.*

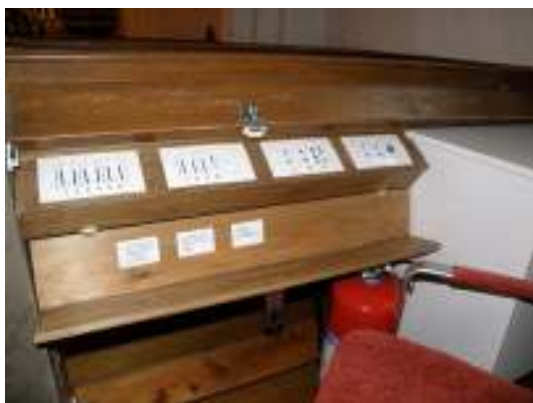
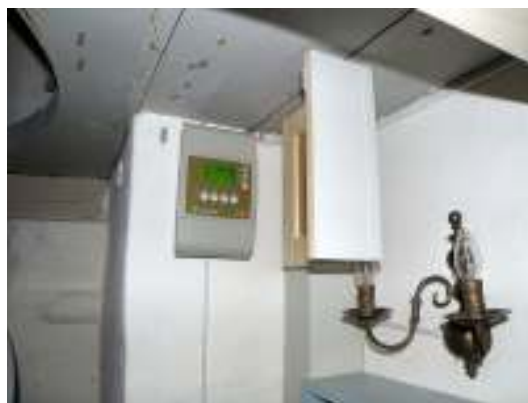
*Ljus, klockor ljudanläggning regleras från en panel under läktaren. Ett lock tillverkades till denna. Till höger syns klockringingcentralen med placering under läktaren. En skåpslucka tillverkades till denna.*

Vid vaktmästarbänken invid orgelläktarens södra sida gjordes ett lock till ljud, belysning och klockringningsreglagen monterat på bänkens bokstöd. Klockringningens central som tidigare var placerad i vapenhuset längs östra väggen fick en ny placering under läktaren vid sydvästra väggen. För att dölja centralen tillverkades en liten skåpslucka som målades in i grå kulör.

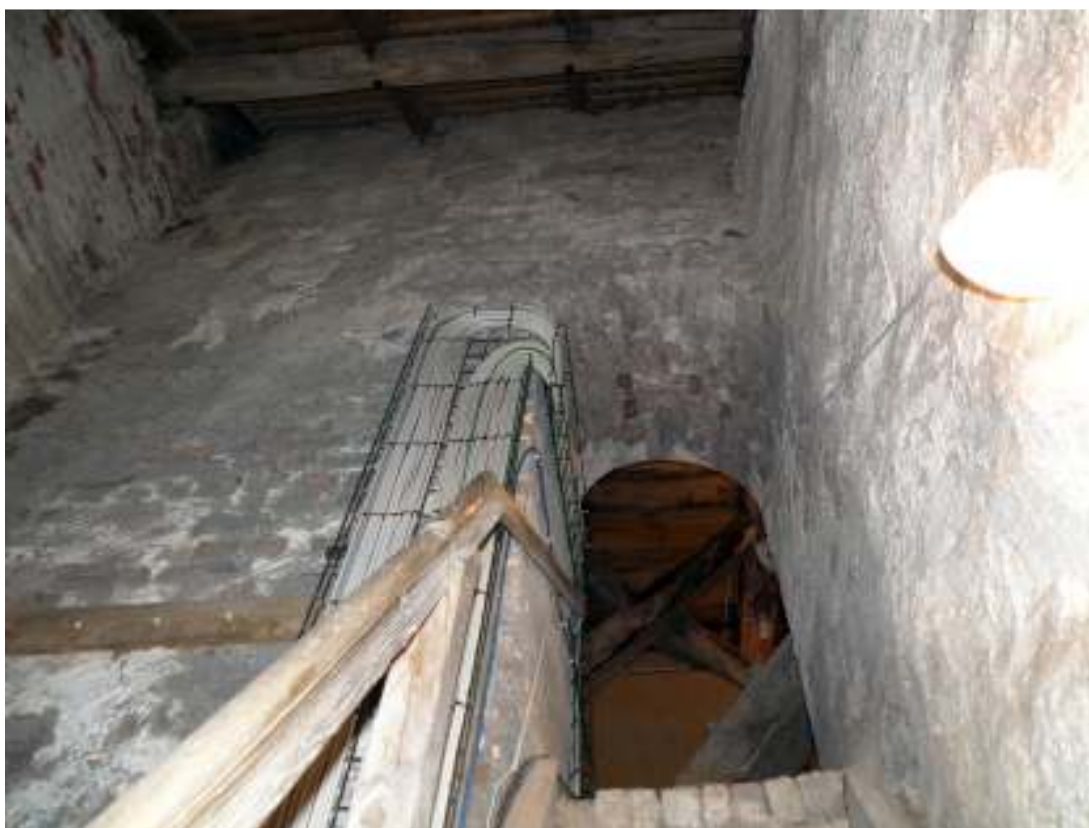
*Södra tornväggen sett från söder och ingången till tornet. Murverket mot söder är oregelbundet och ser ut att ha blivit ommurat eller lagat.*

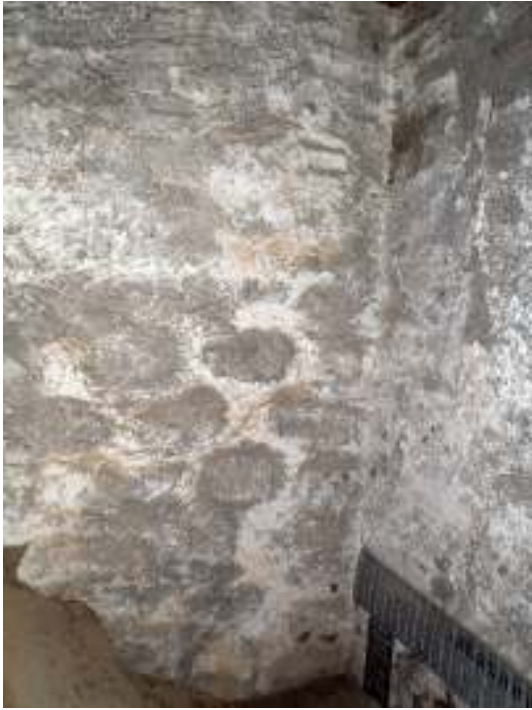
inbyggnaden. Inbyggnadens västra mur har tidigare tolkats som resterna efter en gammal strävpelare. Hörnkedjan och murverket av sten kan dock tyda på att den har ingått i en äldre trappinbyggnad, kanske mer eller mindre integrerad i tornets södra mur. Vid framtida renovering av södra tornmuren eller trappinbyggnaden bör man dokumentera eventuella byggnadsarkeologiska spår som kan ge närmare svar till tornets byggnadshistoria.

*Västra muren i trappinbyggnaden som tros vara till delar uppbyggt av en gammal stöpelare.*

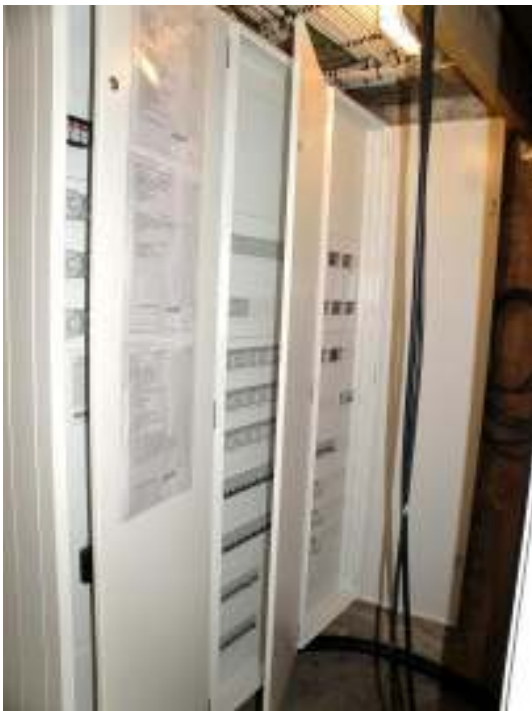
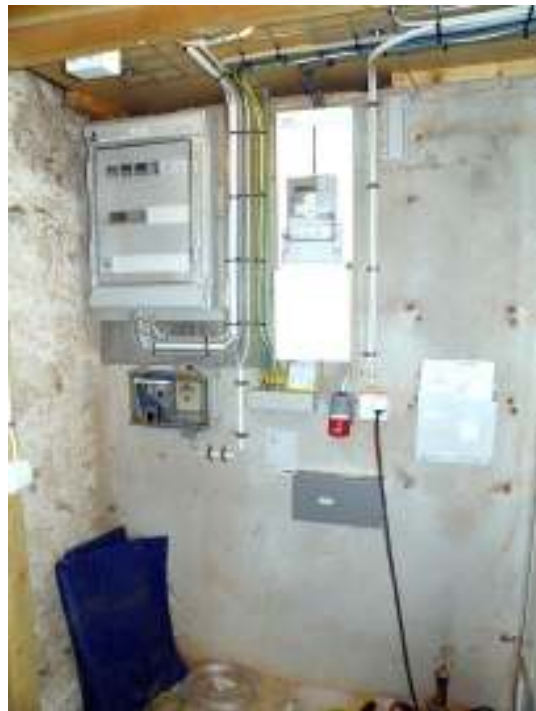
*Kyrkans nya elcentral belägen i tornets trappinbyggnad.*
