Rapport 2012:47

Glimmebodagården 2011–2012

Antikvarisk medverkan, 2011–2012
Brösarp socken, 1032
Tomelilla kommun
Skåne län

Jimmy Juhlin Alftberg

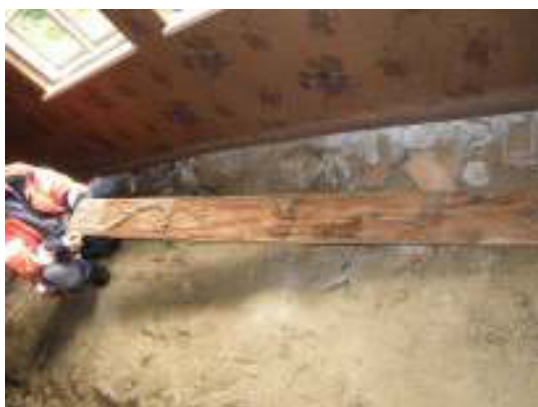
Det röt- och svampangripna golvet i rummet som benämns "huset" (efter *kistehuset*) monterades bort under augusti 2011. Dessförinnan dokumenterades golvet genom uppmätning (se Bilaga 1). Efter borttagningen kunde de konstateras att samtliga fem bolster vara förbrukade – så även det väggbärande timret mot stuan (detta timmer benämns hädanefter som *väggbolster*). Då åtgärden att byta bolstren inte var beräknad skedde vissa omprioriteringar (se nedan under Avvikelser från handlingarna). För att erhålla fullgott och tillräckligt torrt timmer till nya bolster beslöts att skjuta på inläggningen av nya kilsågade golvbrädor, vilka redan var levererade (HP Golv, Delsbo) – och handhyvlade på plats vid Glimmebodagården.

Röt- och svampangripen golvbräda i huset.

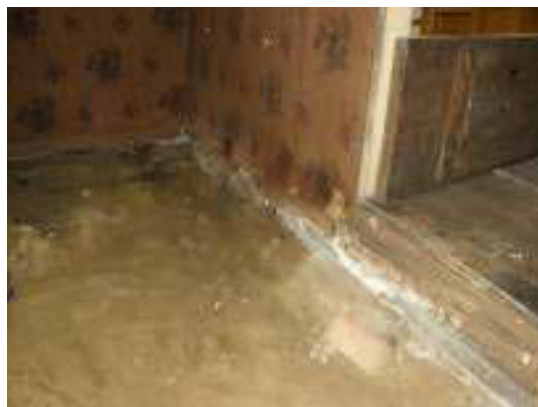
Innan bytet av bolstren skedde urgrävning för hand av ett ca 25 cm tjockt lager gammal, påförd sand, ner till ett undre lager av grus. Anledningen till urgrävningen var att sanden troligtvis innehöll stora mängder mögel- och svampsporer. Nya bolster av sågad ek, 5x5", monterades (fritt inlagt) och väggbolstret byttes till sin helhet genom att innerväggen fixerades med påskruvade, liggande brädor i väggstommens korsverk. Nytt väggbolster är av sågad ek, 6x6". Efter arbetet täcktes golvet temporärt med skivmaterial för att möjliggöra verksamhet i gården under julmånaden.

Fyllnadsmassorna utgrävda.

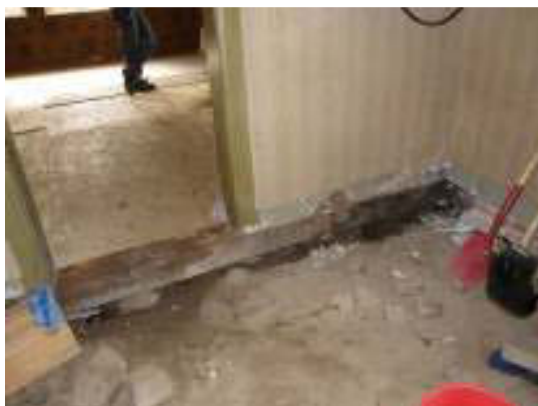
Golven borttagna och väggbolstret bytt.

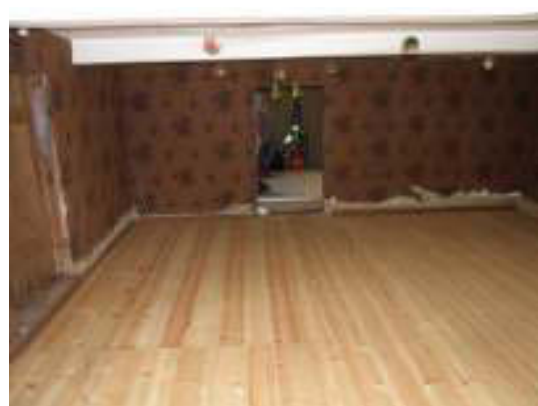
Nytt golv i huset.

Under augusti 2012 monterades de nya furugolven i stuan och huset. Golv-
brädorna fästes i bolstren genom spikning från ovansidan med blank trådspik.
Avslutningsvis skedde såpskurning i två omgångar av de nya golven.

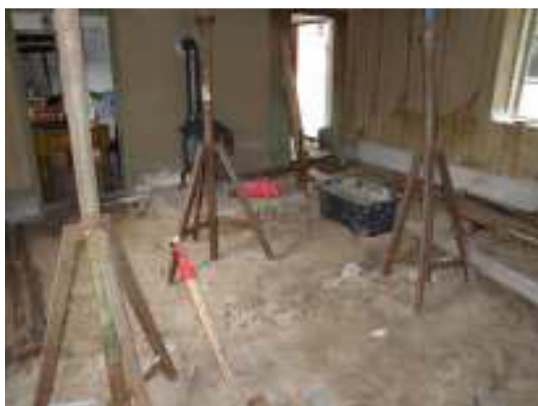
Golvet i stuan monterades bort under juli 2012 och i likhet med huset be-
fanns de fem bolstren rötskadade. Nya bolster, 5x5”, lades in och i bägge rum-
men – mellan timret – ströddes ett ca 1 cm tjockt lager vägsalt i rötförebyggande
syfte (se vidare under Iakttagelser under restaureringen).

Golvet borttaget i stuan.

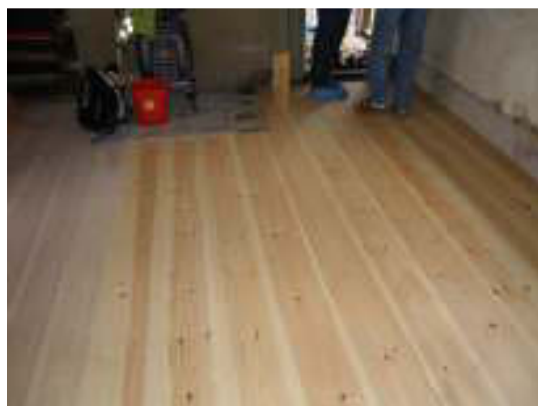
Nytt golv i stuan.

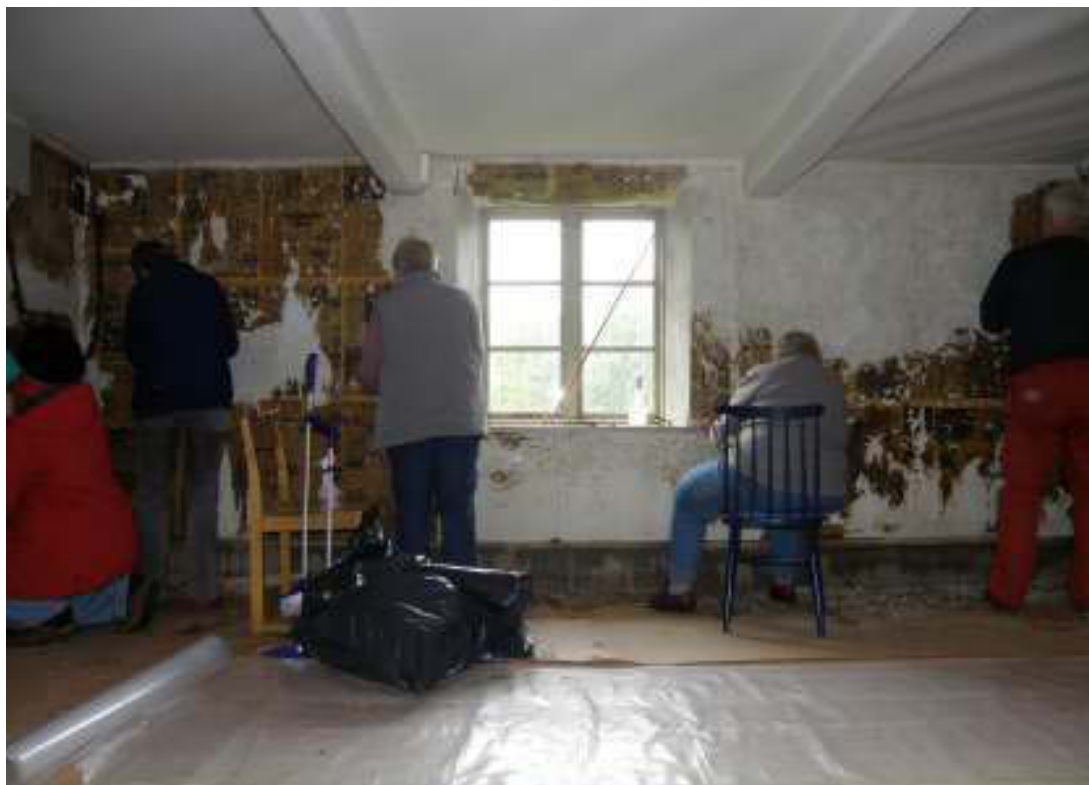
Tapetborttagning i stuan.

Borttagning av tapeterna i stuan och huset skedde genom föreningens försorg under september 2012. Till arbetet användes blomspruta med varmt vatten, båtskrapor och spackelspadar. Anledningen till borttagningen var att tapeterna höll stora mängder fukt samt var mögelangripna – de skapade därmed ett ohälsosamt inneklimat i byggnaden. Dessutom visade det sig att tapetseringen i både stuan och huset var utförd omkring 1979 och således utgjorde en efterrekonstruktion – bakom tapeterna satt tidningspapper, som till övervägande delen daterades till detta år. Bakom tidningspappren fanns inga spår efter tidigare tapeter och ca 8–10 kalkskikt kunde noteras genom lupp på lösa putsbitar.

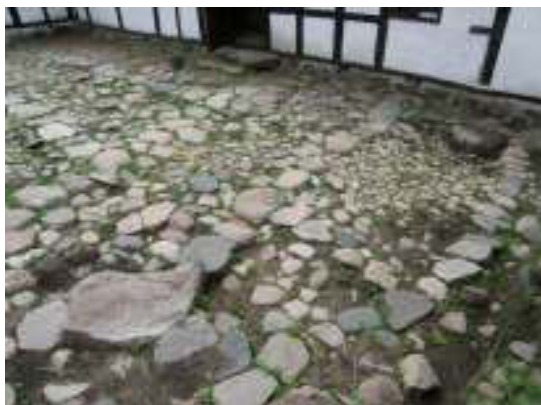
Gårdsplanen efter avsvälningen.

Gårdsplanen svälades av under sommaren 2012, både maskinellt och för hand. Därefter undersöktes ytan noga och det beslöts vilka stenapartier som inte skulle omfattas av förändring, dvs större markfasta karaktärstenar, trappstenar och de grövre riktraderna. Att de mindre kullerstenarna skulle komma att blandas under arbetet bedömdes som ofrånkomligt.

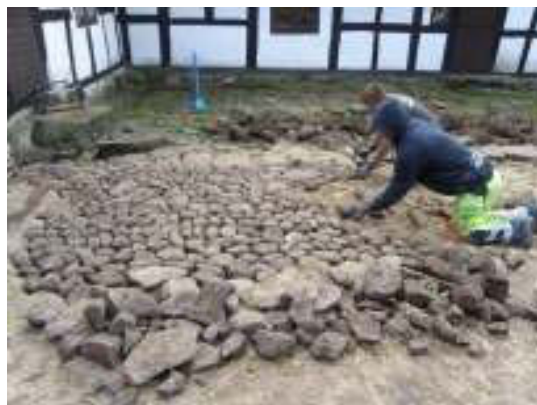
Omläggning av kullerstenen.

Arbetet med kullerstenen påbörjades under oktober 2012. Samtlig mindre kullersten togs med maskinhjälpp upp, underliggande grusytor nivellerades och ny sättsand applicerades för att åstadkomma en mer permanent och slät yta. Riktradernas stenar justerades en och en, där detta krävdes, så att mönstret inte kom att rubbas.

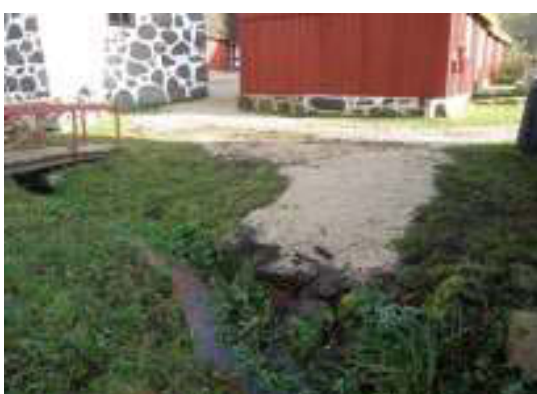
Dräneringens avvattning i bäcken.

Längs boningshusets norra långsida, ca 1 meter ut från grunden, infogades en dränering av standardutförande, dvs i en grävd, ca 30 cm djup fiberduksklädd ränna, lades först ett lager makadam, sedan ett dräneringsrör i singelbädd (fraktion 4–8 mm). Avvattningen leddes på enklaste vis västerut till bäcken. Genom dräneringsarbetet togs den undermåliga rännan från 2003 bort.

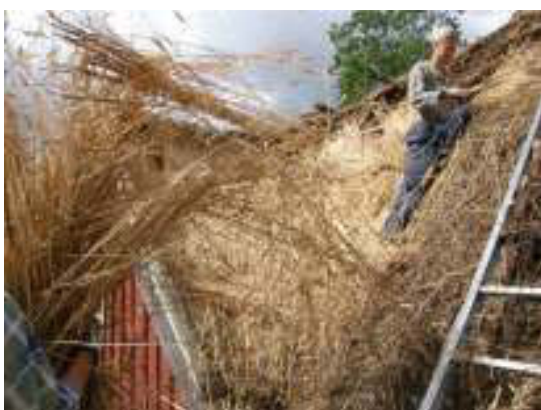
På grund av de omfattande golvarbetena i boningshuset, vilka av ekonomiska skäl framtvängde en omfördelning av planerade arbeten, kom ett reducerat sti att omtäckas. Då det under arbetet med golvet framkom att den sydöstra rännalden börjat läcka kraftigt beslöts att åtgärda denna skada i stället för att ersätta takmaterial på Västra längan.

Omtäckning av rännalden.

Omtäckning skedde mot befintliga läkt med av föreningen tillhandahållen råghalm (egenodlad). Bindning utfördes med pilevidjor och rafter av hassel. Omryggning skedde med löspressad råghalm. Efter omtäckningen diagonalskars det nya takmaterialet. Befintliga ryggträn återanvändes.

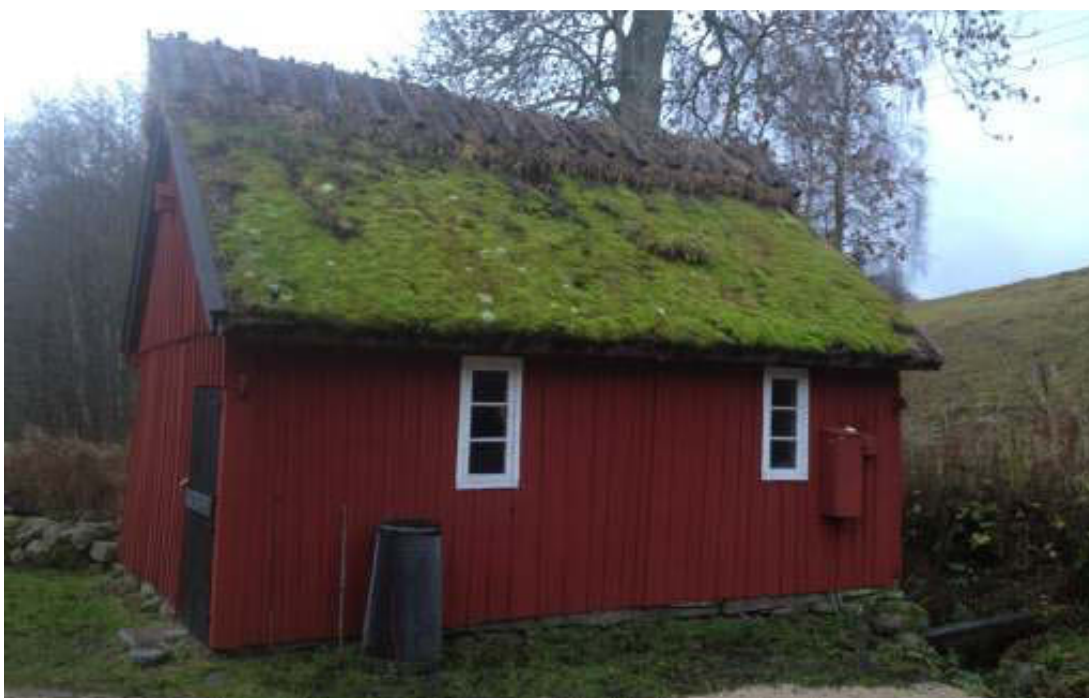
Svinlängan efter omryggning. Foto Kalle Melin, 2012.

Svinlängans tak har till sin helhet omryggats med löspressad råghalm. Ryggträna har setts över och återanvänts i samband med arbetet.
