# Strövelstorps kyrka takomläggning

Antikvarisk medverkan, 2009- 2010

Rapport 2010:65

Antikvarisk kontroll  
Strövelstorps socken, 1122  
Ängelholms kommun  
Skåne län

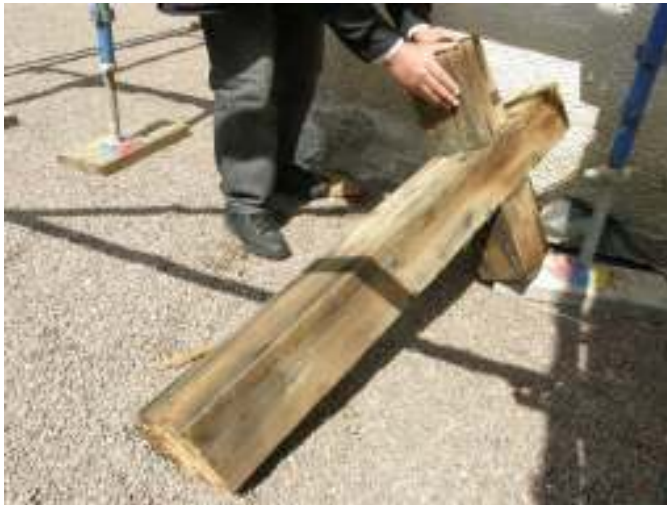
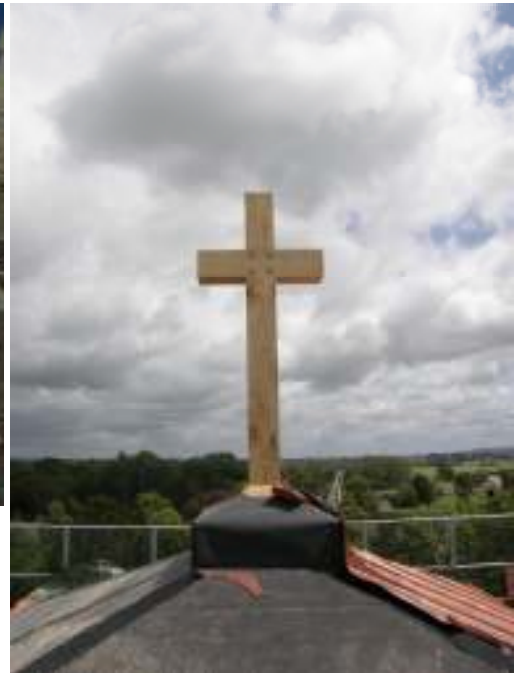
I en första etapp lades lanterninens övre tak om efter panelreparation och pappning, tornkorset nyttillverkades på grund av rötskador vid foten och det gamla (ursprungliga) las in på långhusvinden efter demontering och borttagning av koppar inklädnad. Det nya korset utformades likadant som det gamla med samma mått och av fur, allt virke Boracolbehandlades och underlagsbrädning pappades.

*Foto 3 och 4. Den gamla respektive nya korsstommen.*

Tornkorsets plåtning gjordes något distinktare och inte så grovt som tidigare och med förbättrad avrinning med språng i avtäckningen på horisontella ytor. Detta gav lite ny markering av de horisontella ytorna men det är knappast märkbart från marken.

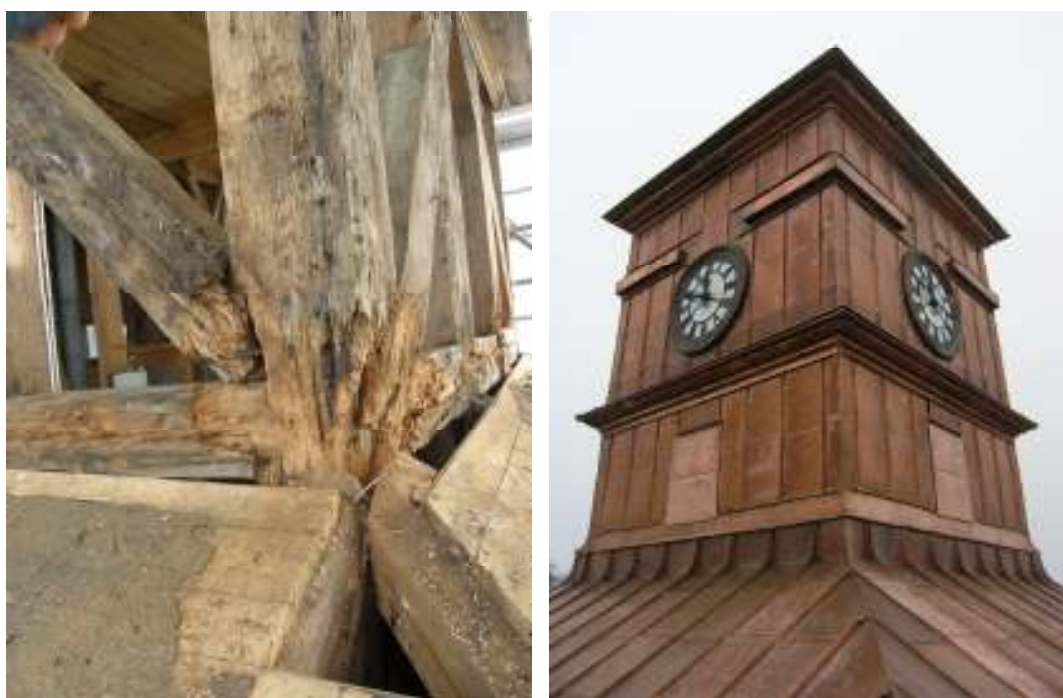
Därefter demonterades befintlig koppartäckning succesivt på lanterninens nedre takfall och efter upptäckt av rötskador i stomme/panel demonterades lanterninens koppartäckning i sin helhet. Arbetena utfördes från intäcktställning. Vagg/takstomme byttes delvis ut men reparerades främst genom ilusning av nytt trä efter demontering av panel. Utgångspunkten var att så långt som möjligt bibehålla ursprungligtvirke och undvika komplicerade arbetsinsatser, ilusningar fästes med dymlingar/spik/skruv/bult samt limning.

*Foto 5 och 6. Rötskador i lanterninens stomme och färdigklädd lanternin.*

Rötsvampangrepp förekom på panel samt stomme framförallt mot väster/söder. Angreppen bedömdes bero på vattenläckage och bedömdes inte vara äkta hussvamp.

Åtgärdernas omfattning och utformning hade utgångspunkt i statiska/tekniska bedömningar av Kjell Johannesson, Helsingborg. På lanterninens väggar återanvändes äldre/ursprunglig panel framförallt på norra/östra sidorna. Trästommar till listverk nyttillverkades med de ursprungliga som modell. Större delen av befintlig panel på övre och nedre takfall bibehölls efter kompletterings-spikning. Efter komplettering av stomme och panel med virke och utförande likartat ursprungligt samt Boracolbehandling på virkesutsidor pappades och koppartäcktes resterande delar av lanterninen med detaljutformning likartad befintlig och i tvärfalsförskjutning samt plåtbredd likartad den äldre koppartäckningen. Detaljutformning av listverk och luckor följde befintlig utformning förutom små kvadratdecimeterstora luckor som sannolikt tidigare använts som bomhål.

Av tekniska skäl fästes ny kopparplåt med rostfria klammer och skruv, klammeravstånd minskades likaså av tekniska skäl till ca 150mm. Dessa mindre luckor täcktes efter dokumentation på grund av farhågor om läckagerisk. På ljudluckornas bottenstycken återmonterades sekundärt placerade stativ efter tillfällig borttagning.

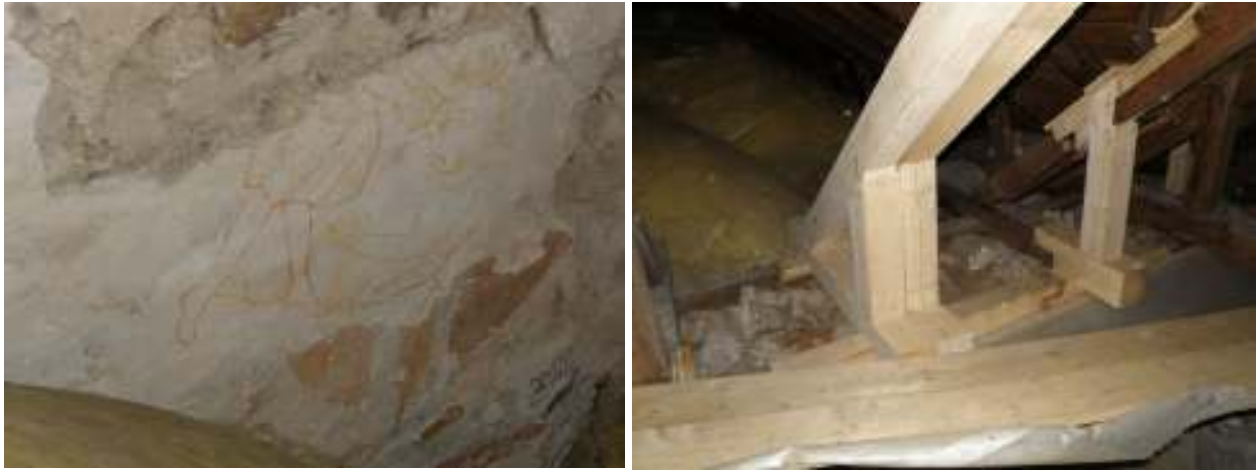
*Foto 7 och 8. Kalkmålningar över långhusets valv och nylagade takstolar mot norra korsarmen.*

Större delen av norra korsarmens remstycken och nedre delar av sparar/stickbjälkar och stöttor speciellt i anslutning till den nordöstra vinkelrännan mellan långhusdelen och norra korsarmen samt vid nordgaveln. Vid dessa partier förekom särskilt rikligt med tydliga rötsvampsangrepp. Enligt analysresultat från Anticimex har på takstolsvirke konstaterats riklig förekomst av röksvampshyfer/mycel från rötsvampsläktet *Antrodia*. Vid förnyade undersökningar i samband med renoveringen konstaterades ganska utbrett angrepp av Vitrötesvamp i lågdelar, däremot inga angrepp av äkta hussvamp. Första åtgärd mot svampangreppen var att se till taktätningen.

Virke behandlades sedan i samråd med Anticimex, Helsingborg, med Boracol genom sprutning/pensling och inborrade ampuller.

Takpanel byttes i anslutning till partier där reparationer av stomvirke utfördes med spontade brädor av virkesformat lika den ursprungliga, i övrigt bevarades panel efter kompletterande spikfästning.

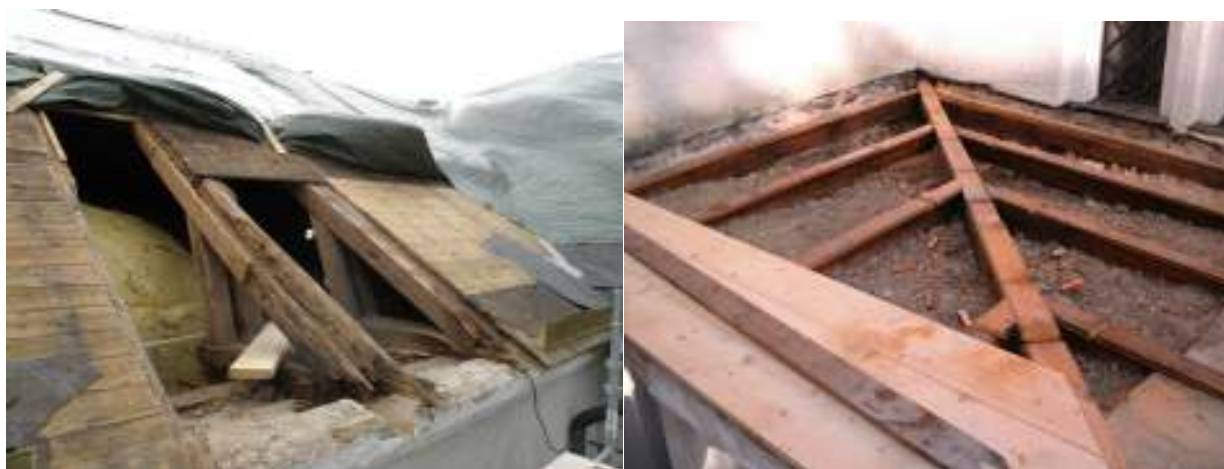
Foto 9 och 10. Rötskador vid norra korsarmens västra takfot och omläggning av sakristians tak.

Angående äldre konstaterade svampangrepp skall Anticimex ha konstaterat att det inte varit fråga om äkta hussvampsangrepp. I anslutning till norra korsarmen förekom dock påtagliga rötangrepp i stomvirke. Även i både sparrverk samt inmurade särskilt yttre remstycke åt väster i norra korsarmen förekom påtagliga rötskador, emellanåt helt pulvriserat/försvunnet virke. Även nedre delar av flera sparrar var kraftigt rötskadade, i flera fall var ursprungliga knutpunkter helt ur spel. Där de kraftigaste rötskadorna förekom hade tidigare gjorts reparationer med virkeskompletteringar, uppskattningsvis vid 1953-54 års renovering.

Det föreföll som om rötskadorna delvis hade sin bakgrund i mycket gamla läckage, delvis från tiden innan korsarmarnas tillkomst 1845.

Sakristians underbrädning var i dåligt skick nära takfot där den fick bytas, där-  
emot var bjälklag inte särskilt skadat.

Sakristians och bårhusets koppar demonterades, på sakristian byttas mer än hälften av takpanelen medan bårhusets panel bara behövde mindre komplettering, likaledes krävdes viss komplettering av remstycken. Sakristians tak fick ny isolering av lösull och förbättrad luftning med sågade spår i spikupplag samt luftad ståndskena.

Ny koppartäckning utfördes likt övriga lägre takfall på underlagspapp, nya hängrännor och stuprör. Mot korfönster tätades med fogmassa.

Den nya koppartäckningen drogs upp något högre på väggliv jämfört med tidigare mot bakgrund av tidigare läckageproblem och den flacka takvinkeln. Luftcirkulationen förbättrades genom att ståndskivorna gjordes luftade.

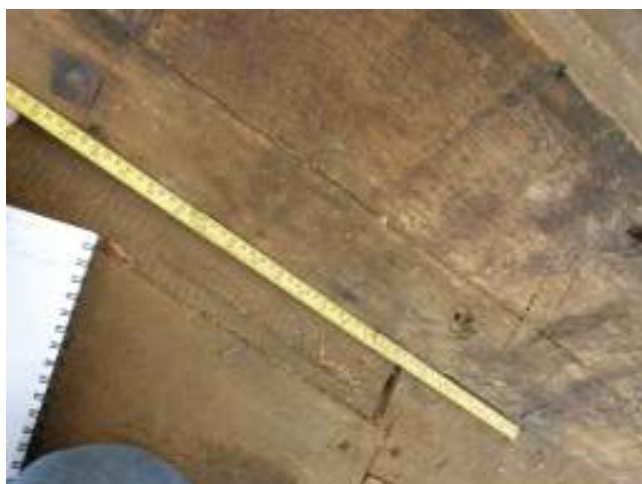
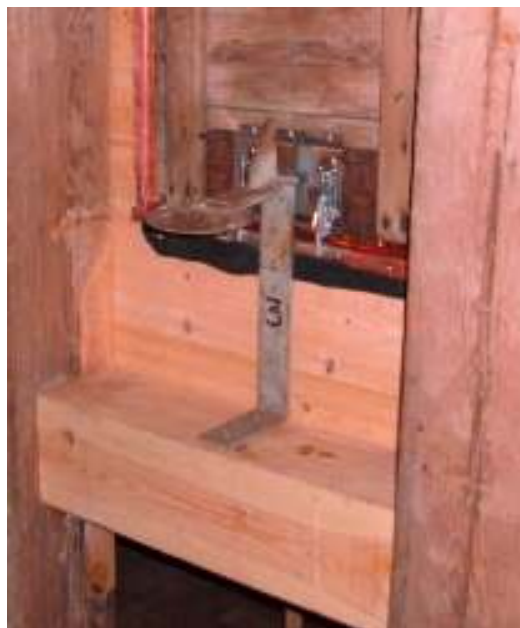
*Foto 11 och 12. Klammer och falsspår från ursprunglig koppartäckning på lanternin och ett av de mystiska stativen i underkant av de större lanterninluckorna.*

Spår på norra och östra lanterninsidornas ursprungliga panel visade att ursprunglig koppartäckning utförts med ståndfalsavstånd ca 53-54cm (utgångsbredd på ursprunglig kopparplåt ca 600 mm/2 fot) och med förskjutna (!) ståndfalsar, medan tvärfals lagts i våg, ursprunglig plåtlängd tolkades ha varit ca 800mm (2  $\frac{2}{3}$  fot). Det gick inte att avgöra i detalj var/hur plåtförläggningen ursprungligen börjat, men den föreföll ha gjorts i vågrät varv med början vid något hörn och sedan blev det lite hursomhelst utan centrerung till sidans mitt eller bra anpassning till hörn där spår av gamla överlappande spikförband skvallrade om speciallösningar och sannolikt läckage problem. Falserna tolkades som genomgående från början ha varit dubbelfalsade med synlig handklippta kopparklammer (enligt 2010 medverkande koppartäckare s k "tysk fals") fästa med grov smidd spik, klammeravstånd ca 220-300mm. Kvarsittande spik var i mycket gott skick i princip helt utan spår skador från galvaniska strömmar eller av normal materialförlust vid genomföring.

I underkant av de större lanterninluckorna fanns mindre och något ostadiga utfällbara stativ av metall. Stativen var lätt militäriskt gråmålade och försedda med svarta schablonnumreringar från 1-4. Stativen tolkades kunna haft militär anknytning och ha tjänat som fästen/stöd för lättare utrustning/sikten. De bedömdes av exempelvis använda 6-kantbultar och goda skick inte var särskilt gamla, möjligen från tiden efter andra världskriget. Av den anledningen spekulerades det om fästena kunde kopplas till tiden efter UFO- observationen 1946.

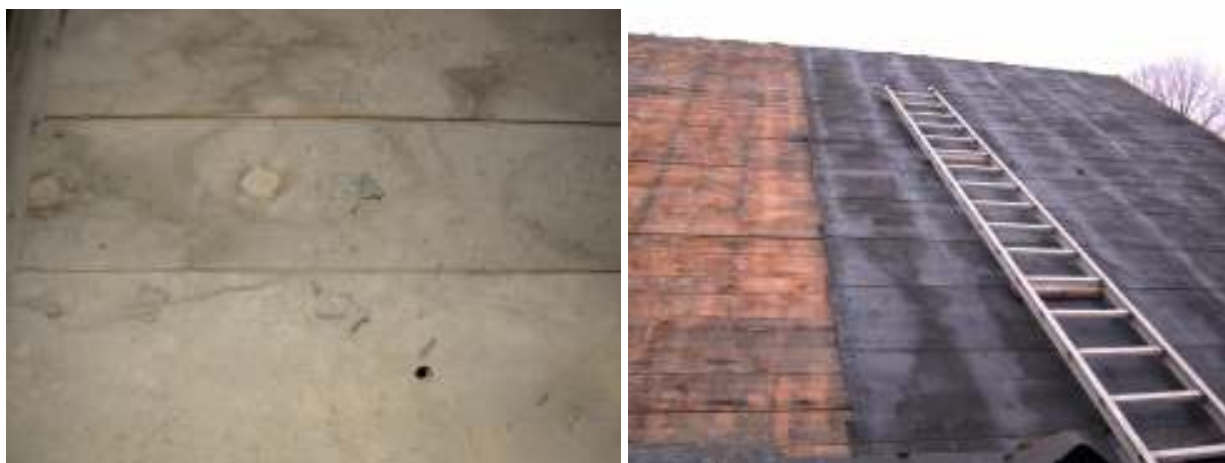
Foto 13 och 14. Ursprungliga kopparklammer på långhustak respektive masonitpapp på södra korsarmens tak.

På den norra korsarmen förekom mot norr och på nedre partier rester av papptäckning med tjock ”masonitpapp” i samband med äldre panel/stomreparationer, likaså var södra korsarmens västra takfall delvis täckt med samma slags papp. Sannolikt härrörde denna papptäckning från tidigare delen av 1900- talet, eventuellt från 1913 enligt ovan nämnda inskription. De sentida stommarna till fotrännorna hade cuprinolbehandlats på utsidorna men inte insidorna, och trots pappning var stommarna delvis kraftigt rötskadade. Under arbetenas gång iaktogs en dag mitt på dagen en fladdermus på en panelbräda. Den till synes förvånat vilsne fladdermusen försvann därefter relativt omgående.

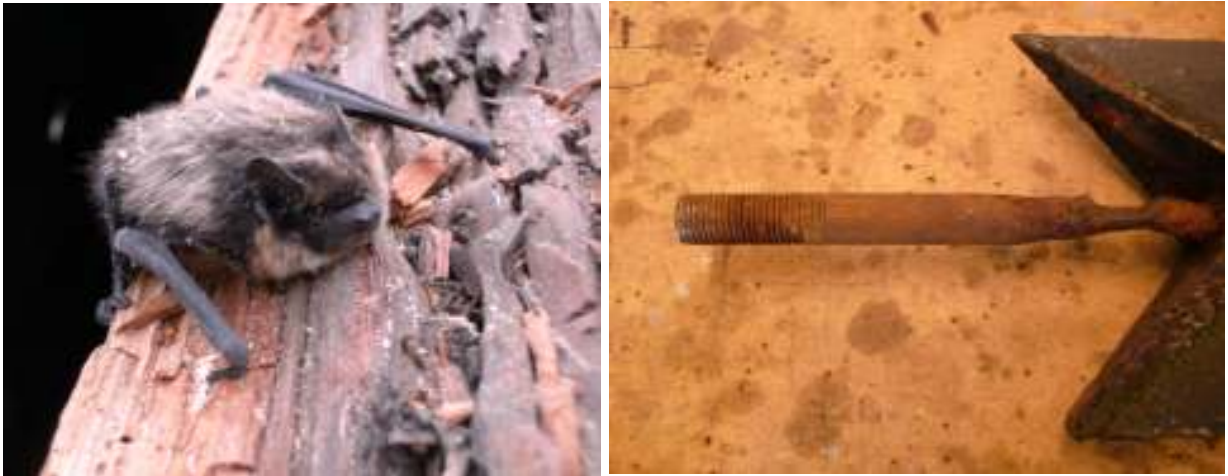
*Foto 15 och 16. Fladdermusbesök på rötskadat korsarmstak och rostangrepp på korkors.*

Koret hade nyare underbrädning av råspont, troligen från 1950- talet. Tornkorsets gen omgående gängade stång var kraftigt rostangripen och förtunnad vid

genomföringen och det bedömdes ha varit en tidsfråga innan fästet kunnat gå av. Stången fick förstärkas med påsvetsning.

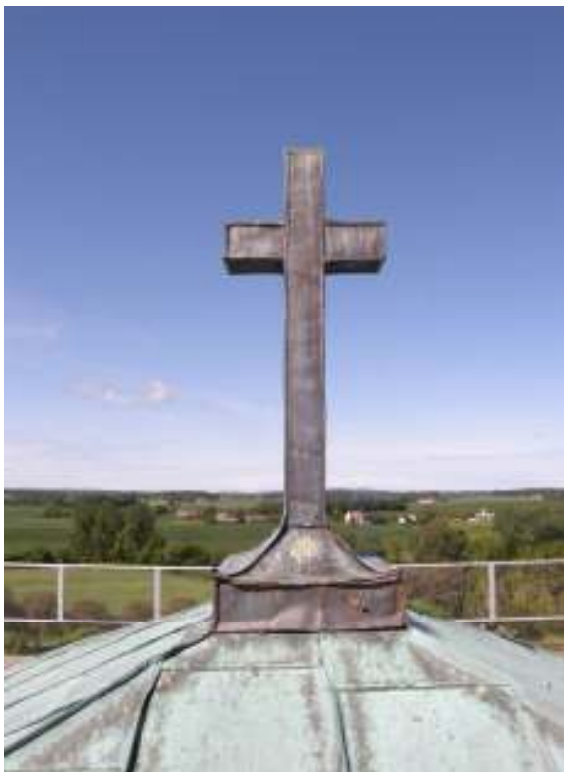
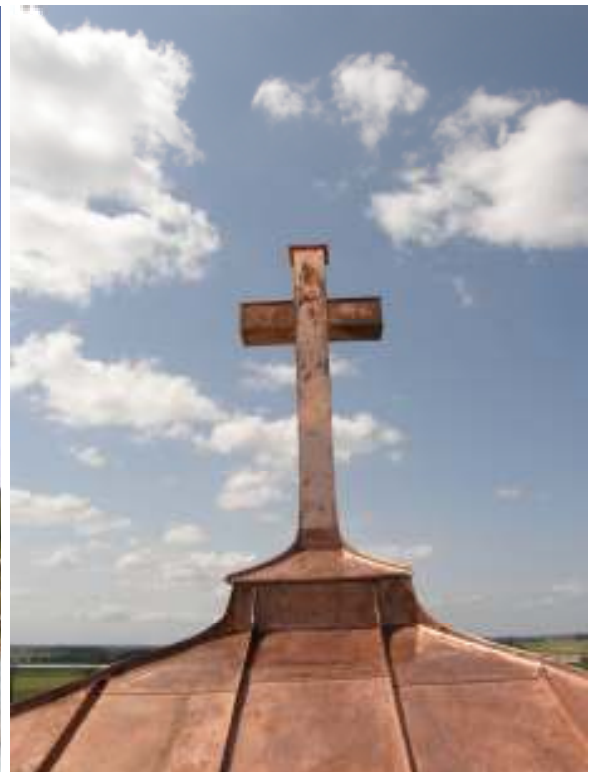
*Foto 34-35. Tornkorset före respektive efter renoveringen.*
