Arlövs kyrka – ljussättning och flytt av altare

Antikvarisk medverkan 2010

Rapport 2011:3

Antikvarisk medverkan
Arlövs socken, 1204
Burlövs kommun
Skåne län

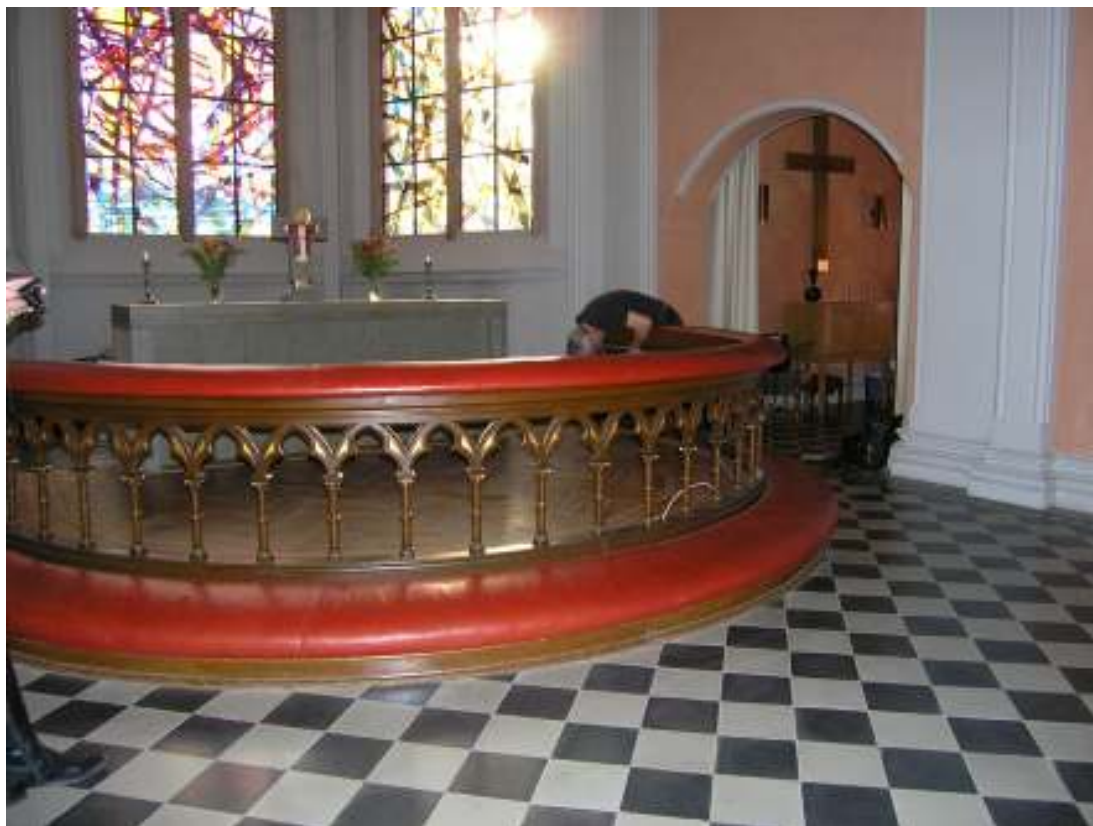
Flytten av altaret påbörjas. Altarringen demonteras och flyttas för förvaring i församlingsgårdens källare. Golvet i altarringen togs därefter bort. Efter altarflytten kompletterades golhytan med klinkerplattor liknande resterande golhyta.

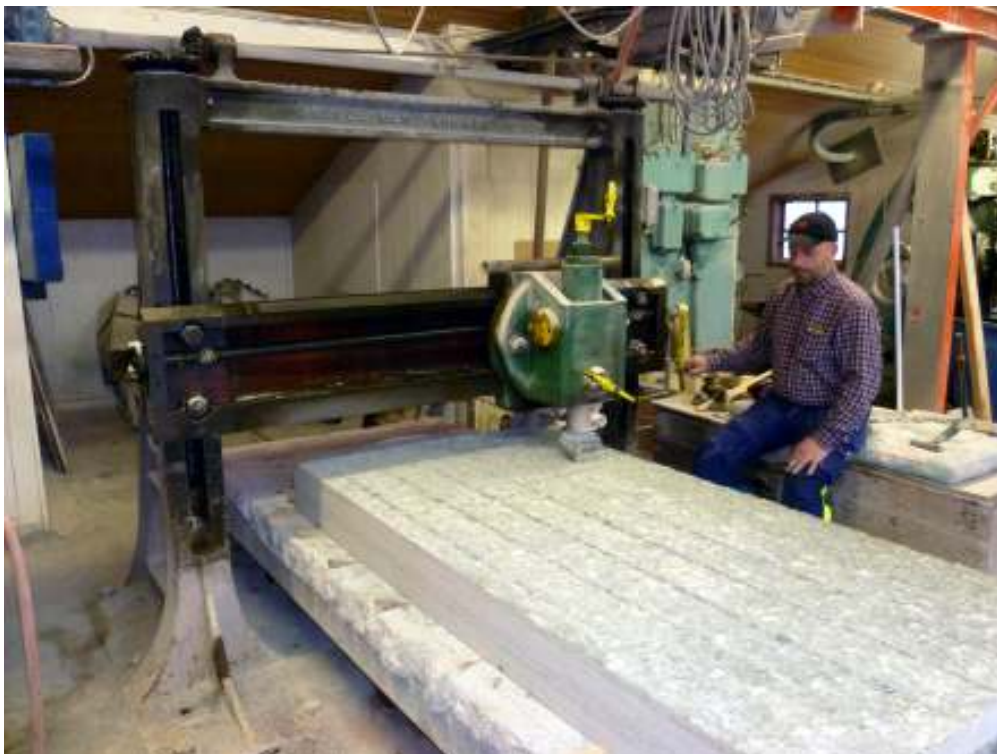
Altarets kalkstensskivor tillverkades i en sån maskin som bilden visar. Maskinen finns bevarad och är fortfarande i bruk på Naturstenskompaniet (fd Ölandssten). Stefan Rosdahl på OneStone var på plats och fotograferade.

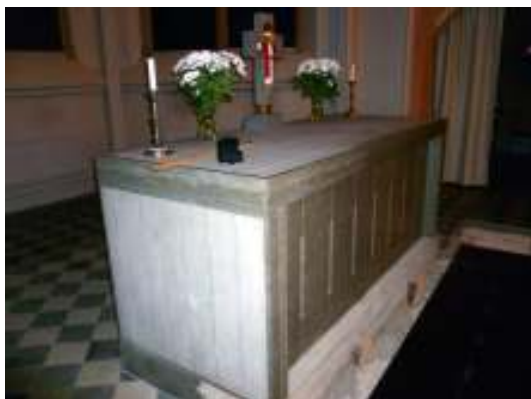
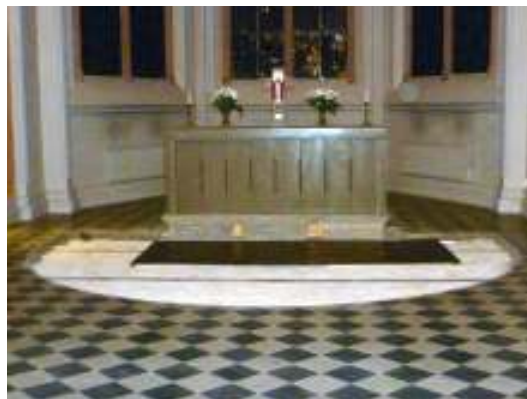
Altaret före flytten. Altarringen med parkettgolv har anläggnats. Kortsidorna och altarets ovalsida är opolerade och ränder från tillverkningen blir till dekorativt mönster (jmf bild ovan).

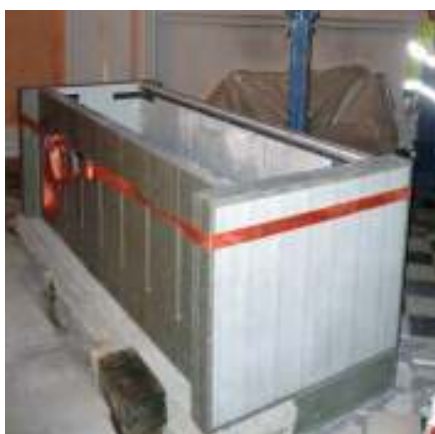
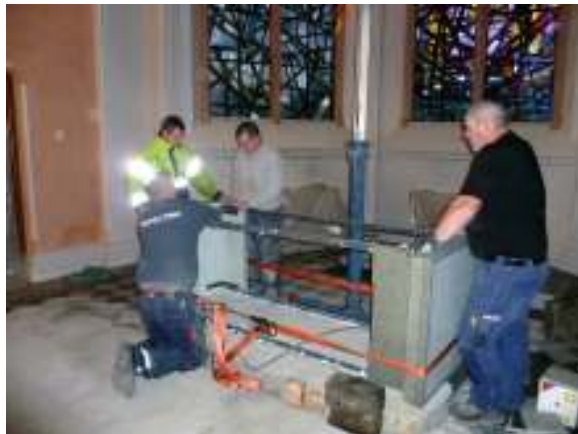
Demonteringen har påbörjats. Locket som ligger löst lyfts av och därefter tas skivorna på sidorna bort.

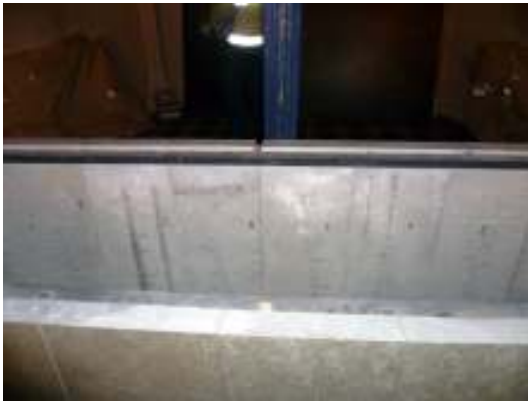
Skivorna märks före demontering.

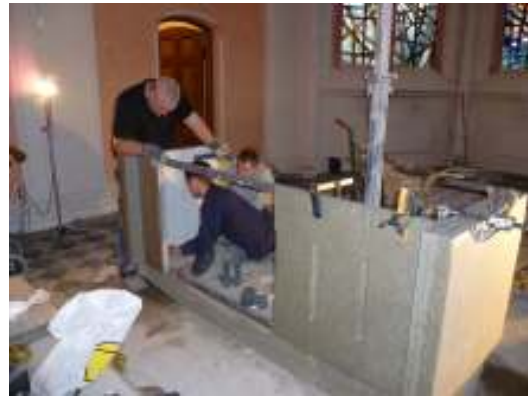
Altaret byggs upp på samma sätt på den nya platsen.

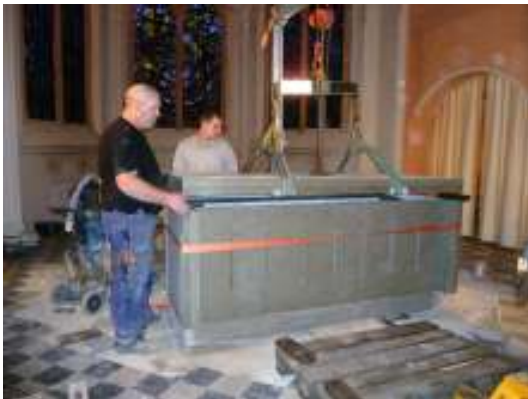
Locken läggs på – vördsamt.

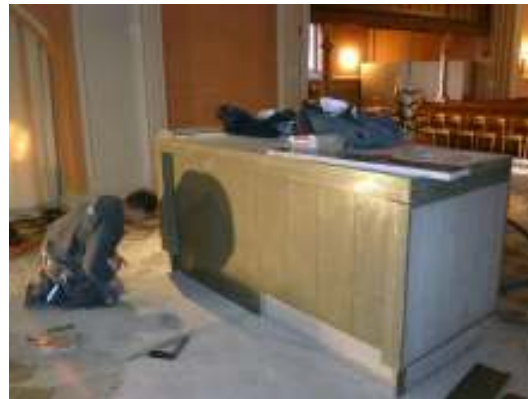
Den nygjutna sockeln kläds med polerade kalkstensplattor.

Den nya altarsockeln kompletterades på baksidan med kalkstensplattor (Grå G2 polerad) från Naturstenkompaniet (fd Ölandssten AB). Till sockeln framsidan återanvändes de plattor som tidigare satt på baksidan.

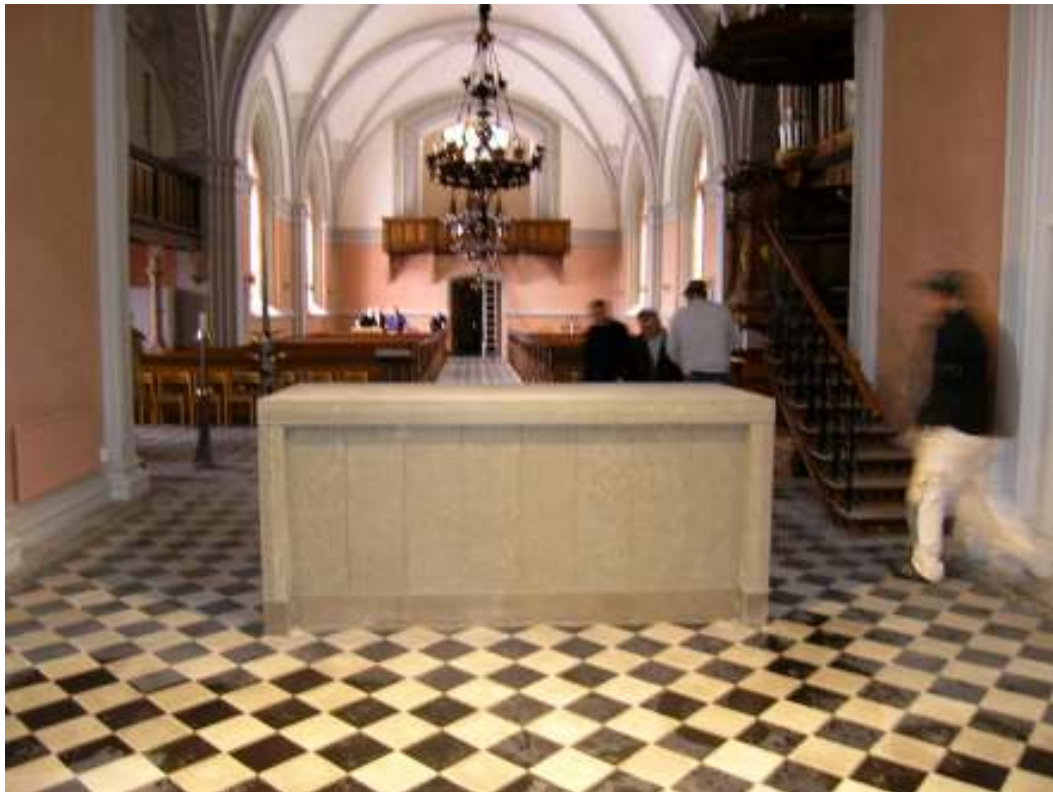
Altaret på sin nya plats som ett fristående altare.
