# Vårdplan Alunbruket

Vårdplan, 2011

Rapport 2011:12

Vårdplan, 2011  
Andrarum socken, 1022  
Tomelilla kommun  
Skåne län

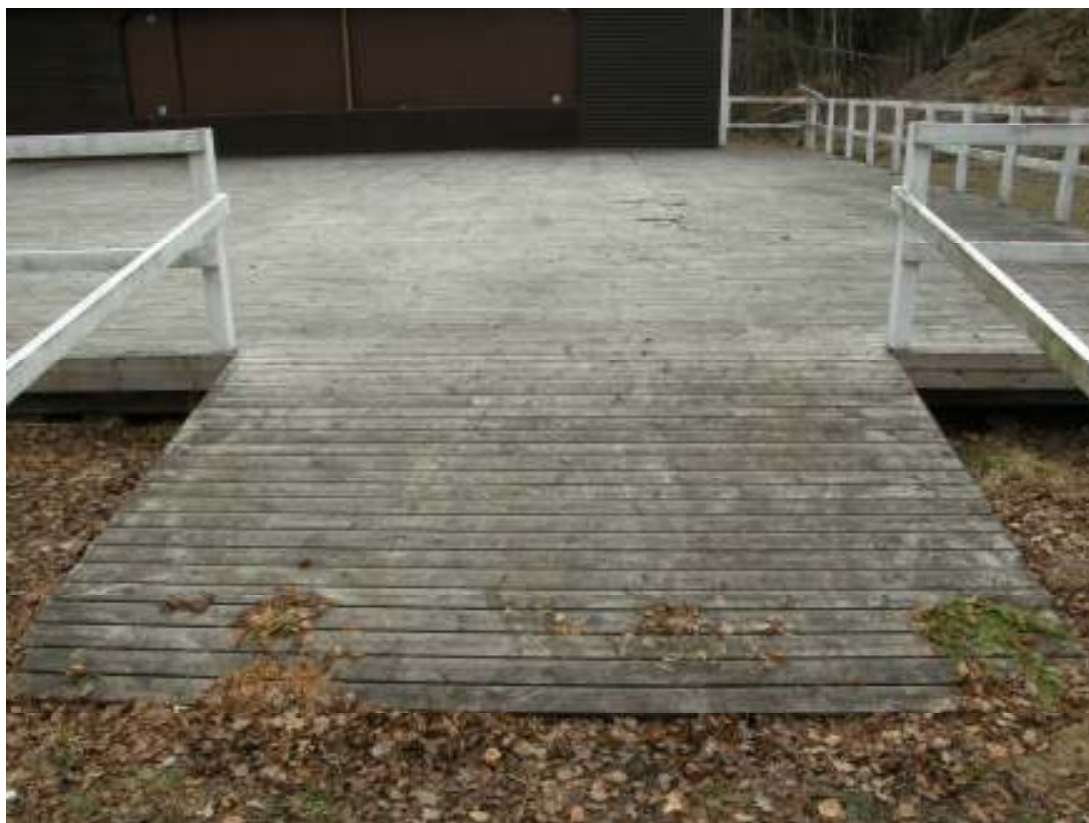
Dansbanan är byggd på en stomme av betongplint och reglar. Dansgolvet utgörs av hyvlade brädor, som har spikats i den underliggande regelkonstruktionen. Tre breda ramper leder upp till dansgolvet. Runt golvet finns ett enkelt, vitmålat trästaket. Dansbanan har kontinuerligt underhållits och golvet lades senast om under början av 2000 – skadorna är därför minimala.

*Dansbanan.*

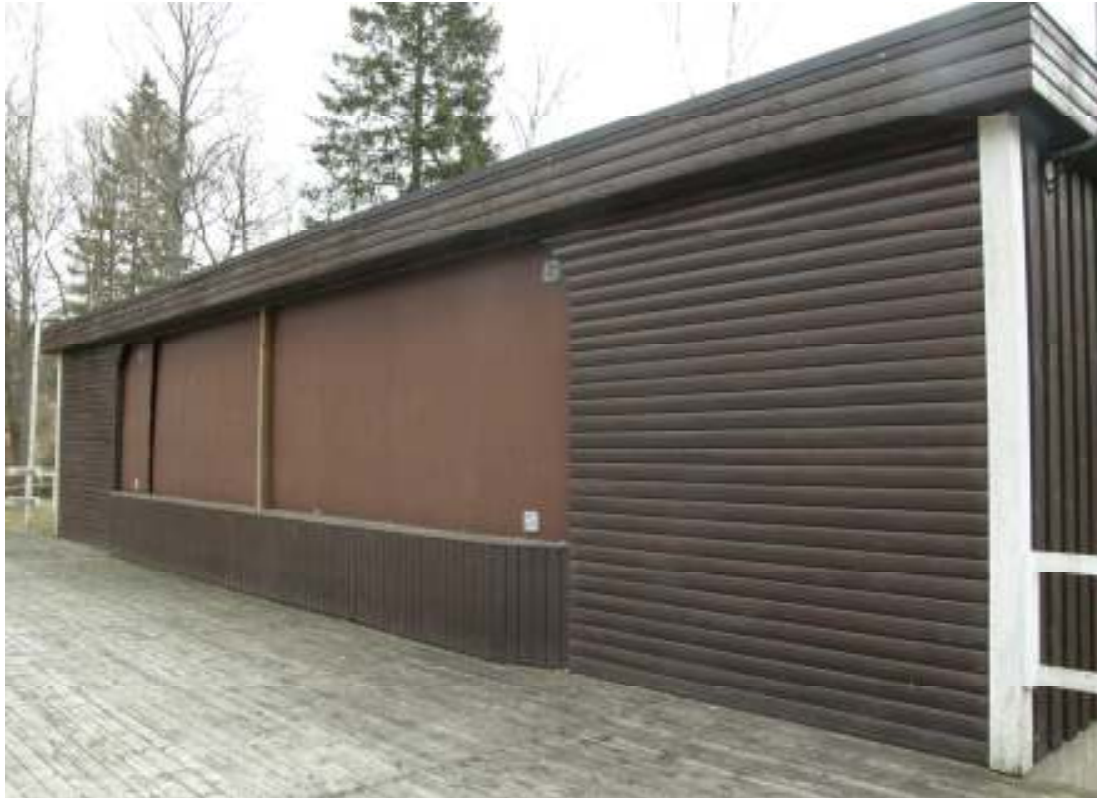
Scenbyggnaden var ursprungligen mindre. Sin nuvarande volym fick byggnaden under 1970-talet, då scenen byggdes till i respektive gavel för att rymma en 7-9-mannaorkester. Sockeln är av betongblock med krypgrund. Väggarna utgörs av regelverk. Ytskiktet består av brunmålad lockpanel. Det platta taket belagt med tjärpapp har fått en fris med liggande brunmålad panel.

*Scenen.*

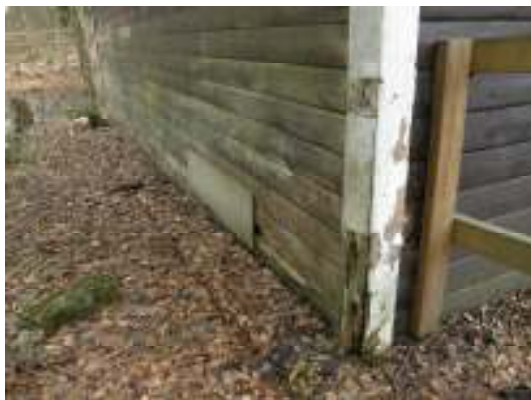
*Rötskadad panel.*

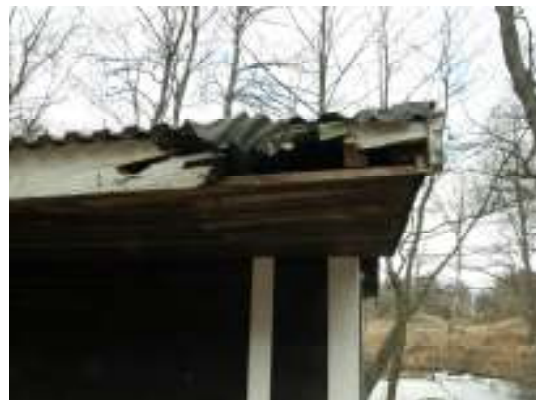
Byggnaden för tombola och chokladhjul. Sockeln är skyddad. Vägghkonstruktionen består av regler som klätts med liggande, spontad panel som brunmålat. Snickerier, såsom vindskivor och knutar, är vitmålade (invändigt är byggnaden gulmålad). På taket ligger korrugerad, mörkgrå plåt. Skadebilden är framförallt koncentrerad till byggnadens bakre långsida där marknivån möter panelen samt till det utskjutande taket på framsidan. Där uppvisar vindskivan liksom den korrugerade plåten skador. Vad som orsakat detta är inte känt men skadan är av mekanisk art.

*Mekanisk skada i takfoten.*

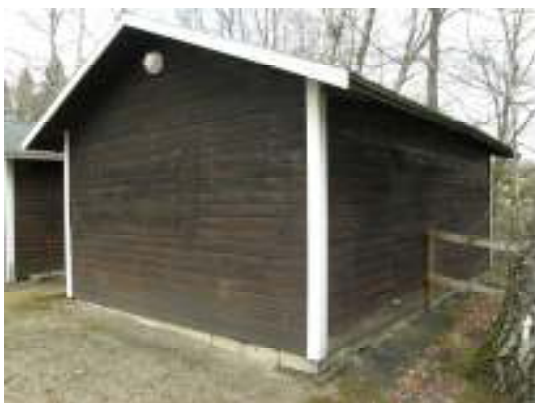
Byggnaden som inrymde biljettförsäljning, garderob och loge har en sockel av betongblock. Regelkonstruktionen är klädd med liggande, spontad panel som brunmålats. Vindskivor och knutar är vitmålade. Taket är belagt med mörkgrå korrugerad plåt. Skadebilden omfattar endast enstaka rötskadade bräder, exempelvis vid dörr. Då panelen på flera ställen ligger i nivå med marken finns risk för fuktvandring. Uppförandeåret torde vara någon gång på 1970-talet.

*Biljett/garderob/logebyggnaden.*

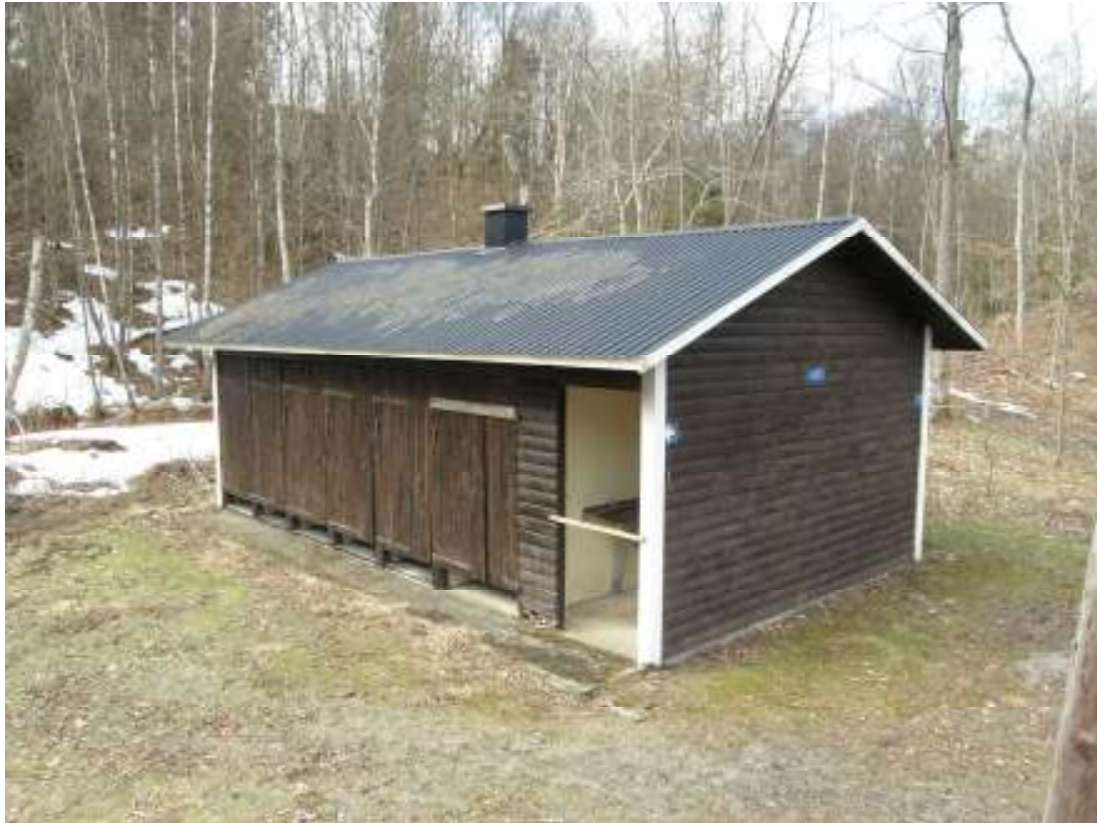
De publika toaletterna inryms i en särskild byggnad, uppförd på 1970-talet. Totalt finns det 9 torrtoaletter i byggnaden, 6 på den östra sidan och 3 på den västra. Byggnaden inrymmer också 2 utrymmen med tvättställ, ett på var långsida, norra delen. Sockeln består av gjuten betong. Stommen av regelverk har klätts med liggande, spontad panel som brunmålats. Taket är belagt med mörkgrå korrugerad plåt. Skadebilden omfattar rötskador på panelen samt på dörrfoder.

*Torrtoaletterna.*

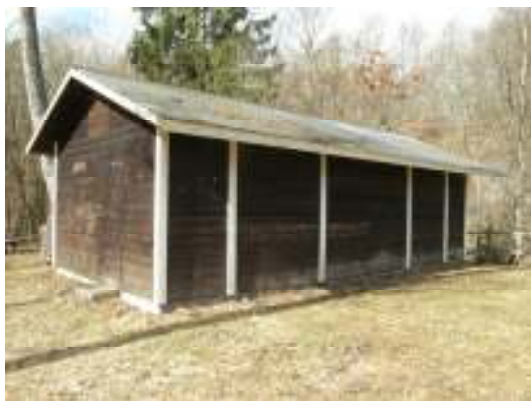
Serveringsbyggnaden, som uppfördes 1955/56, har en sockel av murade betongblock. Regelkonstruktionen är klädd med liggande, spontad panel som brunmålsats. Snickerierna är vitmålade. Dörrarna är enkla, även de klädda med panel. Taket är belagt med korrugerad, mörkgrå plåt. Skadebilden omfattar mindre rötskador i panel och snickerier. Generellt har serveringsbyggnaden klarat sig bättre än flera av de andra byggnaderna, eftersom sockeln här skapar adekvat avstånd mellan panel och marknivå. Invändigt finns dock tecken på fuktskada i taket. Oklart om den är åtgärdad eller om läckaget pågår.

*Serveringen.*

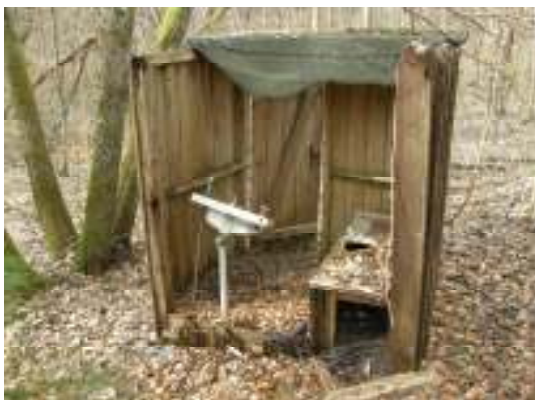
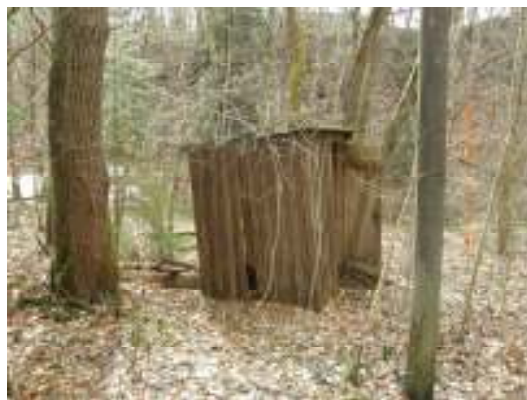
Strax bakom serveringsbyggnaden står ett dass som inte har använts sedan en vattentoalett installerades för personalen (i Biljett/garderob/logebyggnaden). Byggnaden håller nätt och jämt samman. Stommen är av regler som klätts med stående lockpanel. På taket ligger tjärpapp. En av väggarna har givit vika. Handfattet står ännu kvar liksom dassbänken. (Förfallet är så omfattande att en restaurering inte ter sig motiverbar – möjligtvis kan resterna säkras genom att ett nytt, enkelt tak monteras.)

*Dass för serveringspersonalen.*

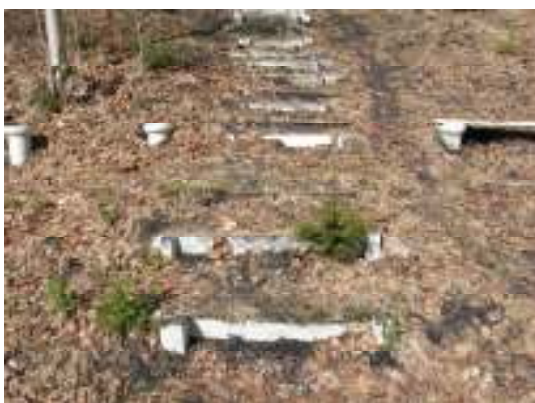
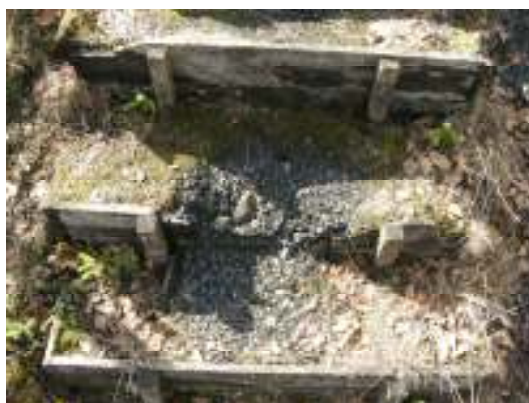
I anslutning till scenbyggnad och dansbana har slagghögar nyttjats för enkla sittbänkar. Eftersom högarna, kallade rödfyrar, är branta har även enkla trappor uppförts med hjälp av bräder. Bänkarna består av betongrör med ovanpåliggande bräder. Idag saknar merparten av bänkunderredena sina sittbräder. Därtill uppvisar trappornas sättsteg flera rötskador. Såväl trapporna som bänkarna är vitmålade – förmodligen för att göra dem visuellt tydliga även efter mörkrets inbrott.

*Trappor.*

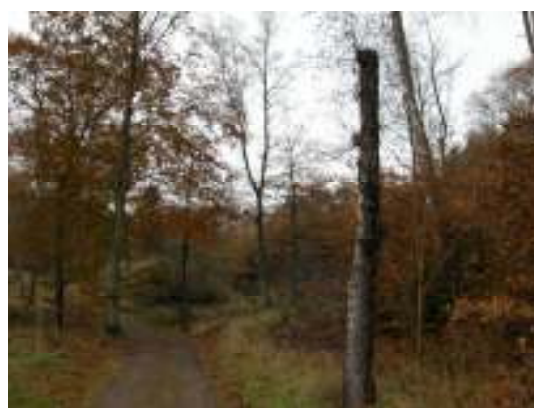
Områdets elförsörjning togs in via en isolator som monterats på en trädstam vid norra entrén. Trädet med isolatorn representerar en viktig del av områdets historia. Till skadebilden hör risk för rötskador, då stammen är kapad och saknar skydd mot nederbörd.

*Trädstam med isolator.*

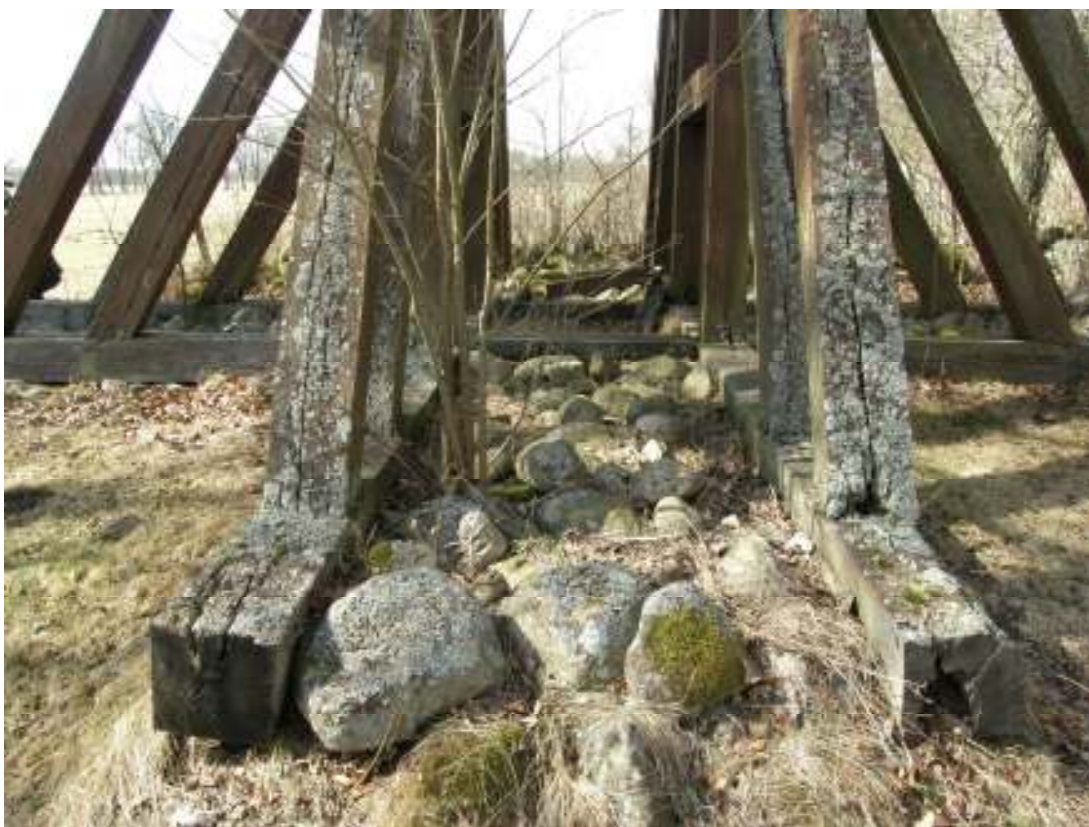
Stapelns timmer uppvisar varierande skador, både sådana som förstört enskilda konstruktionsdelar till lättare rötskador. Snedsträvorna har dessutom en omfattande sprickbildning. Därtill kommer skador i form av bortfallna järndetaljer och bortfallet timmer. För stapelns fortlevnad krävs att framförallt basen (fotträna) och snedstyvorna är i funktionsdugligt skick. Partiellt är stapeln beväxt med mossa och alger, främst på snedsträvorna, och i stengrunden har vedartad vegetation fått fäste. Det ska nämnas att vissa delar av konstruktionen ej gick att undersöka vid inventeringstillfället, såsom samtliga tappar och takkonstruktionen. Vad gäller taket förefaller detta rent visuellt att vara i acceptabelt skick, men en närmare undersökning bör företas i samband med att timmer byts. Eventuellt bör spiran omfästas.

*Exempel på rötskador i fotträ och snedsträvor samt sprickbildningen, östra sidan.*

- Stapelns fyra fotträ, 8,5 meter långa är i behov av byte (gulmarkerade). Svåra rötskador förekommer på ca 30-40 % av timret. Vissa angrepp går ner till kärnan. Nytt timmer ska vara sågad ek. Eventuellt kan skarvning komma i fråga, men då fotträna regelbundet utsätts för vädrets påverkan torde detta inte vara den mest optimala lösningen.

- Snedsträvorna ses över och fixeras vid behov av bandjärn med krampor av modell likt befintligt. Två av strävorna bör bytas (gulmarkerade). Snedsträvorna ska inte skarvas eftersom de utgör konstruktionens mest vitala delar.

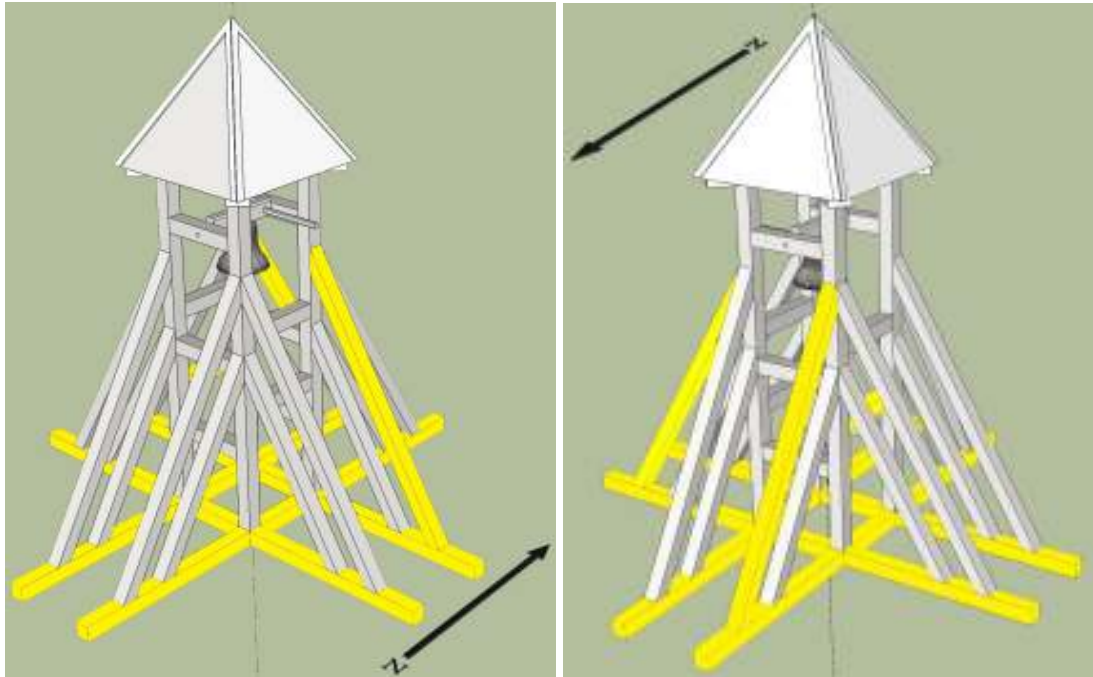
*Gulmarkerade delar visar timmer som är i stort behov av byte.*

- Den nedersta lösholten på västra sidan har fallit bort på grund av att tappar ruttat bort (gulmarkerad). Ny lösholt av ek tillverkas likt befintlig samt återsätts på ursprunglig plats. Det kan i samband med detta bli nödvändigt att lyfta en av stolparna ur läge för att skapa åtkomst för lösholtens tappar! Dragjärnen återmonteras.

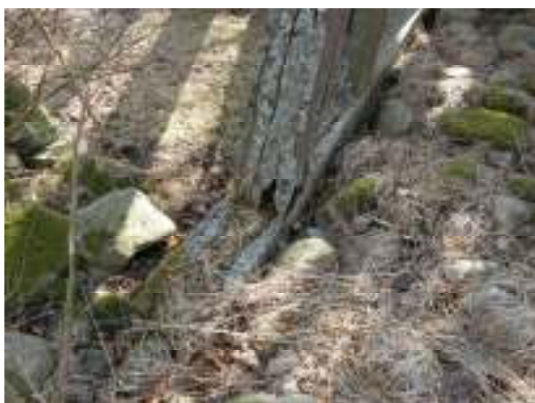
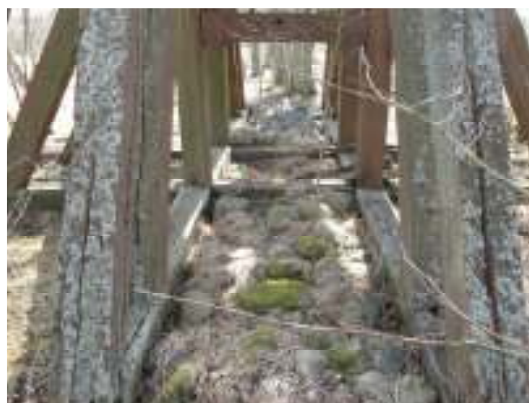
*Rötskador och sprickor på norra sidan.*
