Fleninge kyrka

- renovering av tornet

Antikvarisk medverkan, 2010-2011

Rapport 2011:13

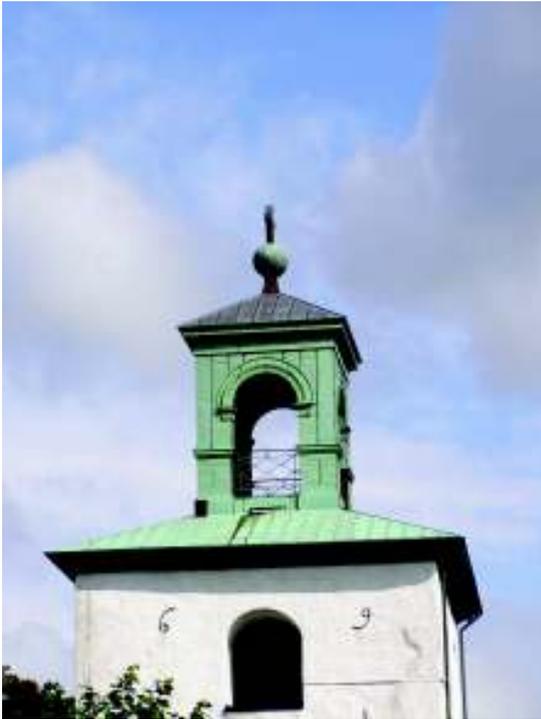
Tornet med lanterninen före renoveringen.

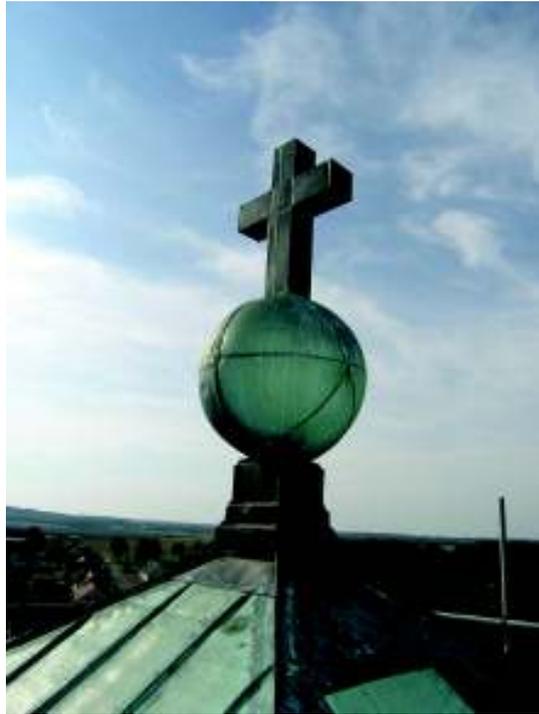
Kula och kors som kröner tornet, före renoveringen.

Kulan vid krönikorsen har behandlats med Boracol-stift.

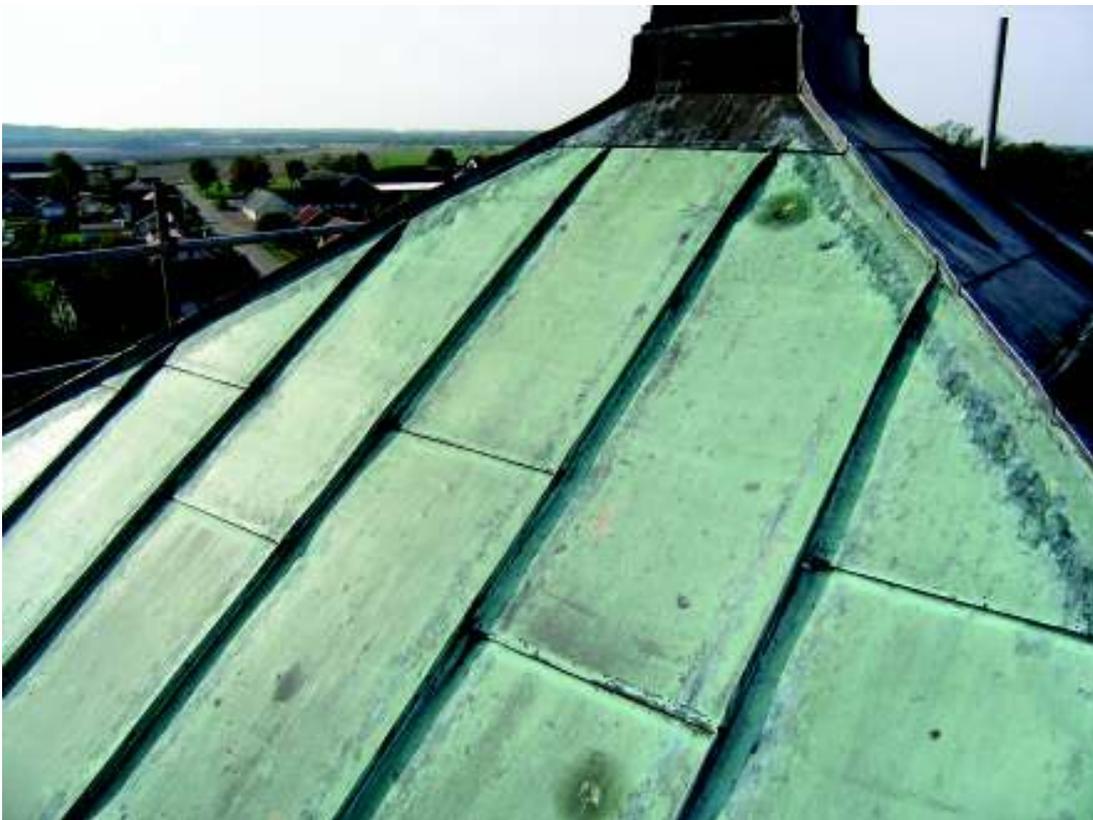
Åtgärderna har varit mer omfattande än vad som angavs i handlingarna på grund av att fuktangreppen var mer omfattande än vad som kunde förutses innan plåttäckningen togs bort. När ställningarna hade kommit på plats visade det sig att torntaket var i sämre skick än vad som befarats. Takplåten på lanterninen var lös och sprucken. Plåten var på många ställen lagad med fogmassa och silikon. När plåten avlägsnades framkom även att rötskadorna i den underliggande konstruktionen var mer omfattande än vad som framgick vid okulär besiktning inför ansökan.

Del av det skivtäckta taket med förskjutna plåtar, före renoveringen.

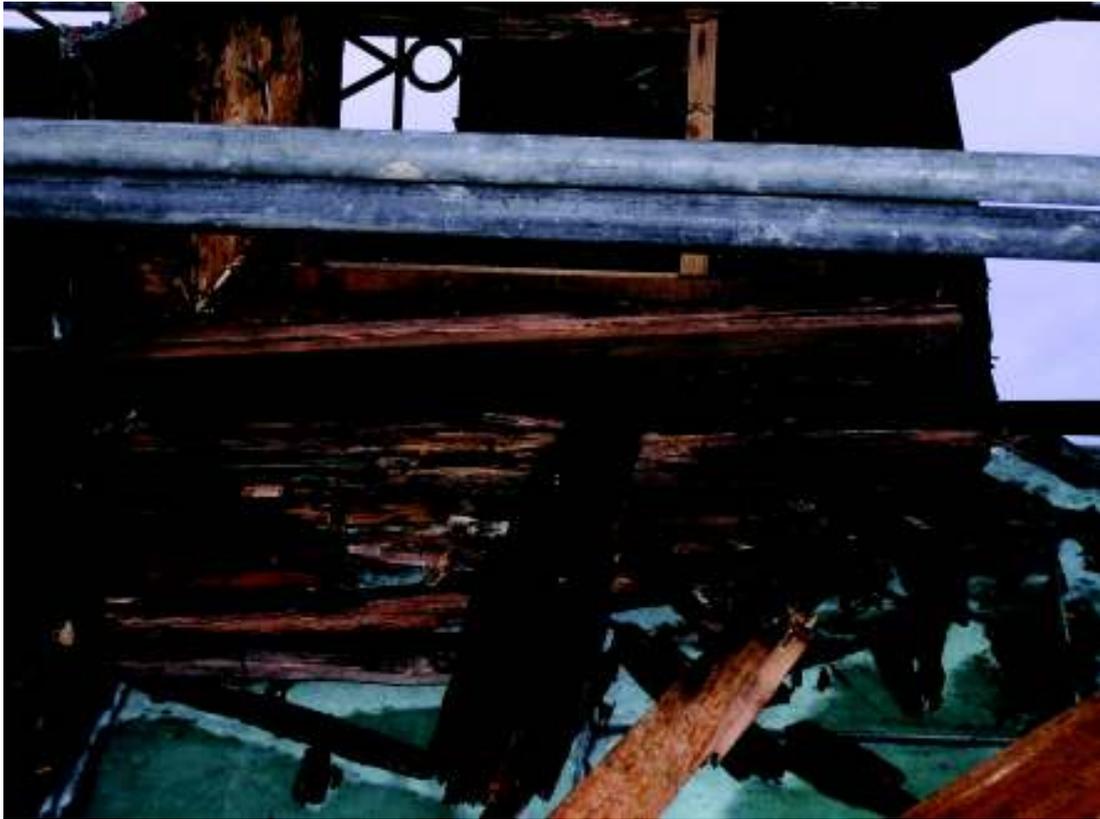
Läckage under lång tid hade orsakat stora röt- och fuktskador i trästommen. På sina håll var stommen så dålig så plåt-täckningen var det enda som höll i hop konstruktionen.

Torntakets stomme har renoverats. Rötskadat virke har sanerats och bytts ut med friskt virke med samma dimensioner som befintligt. I stommen förekommer både ek och fur. Stora delar av virket har kunnat återanvändas för den nya stommen.

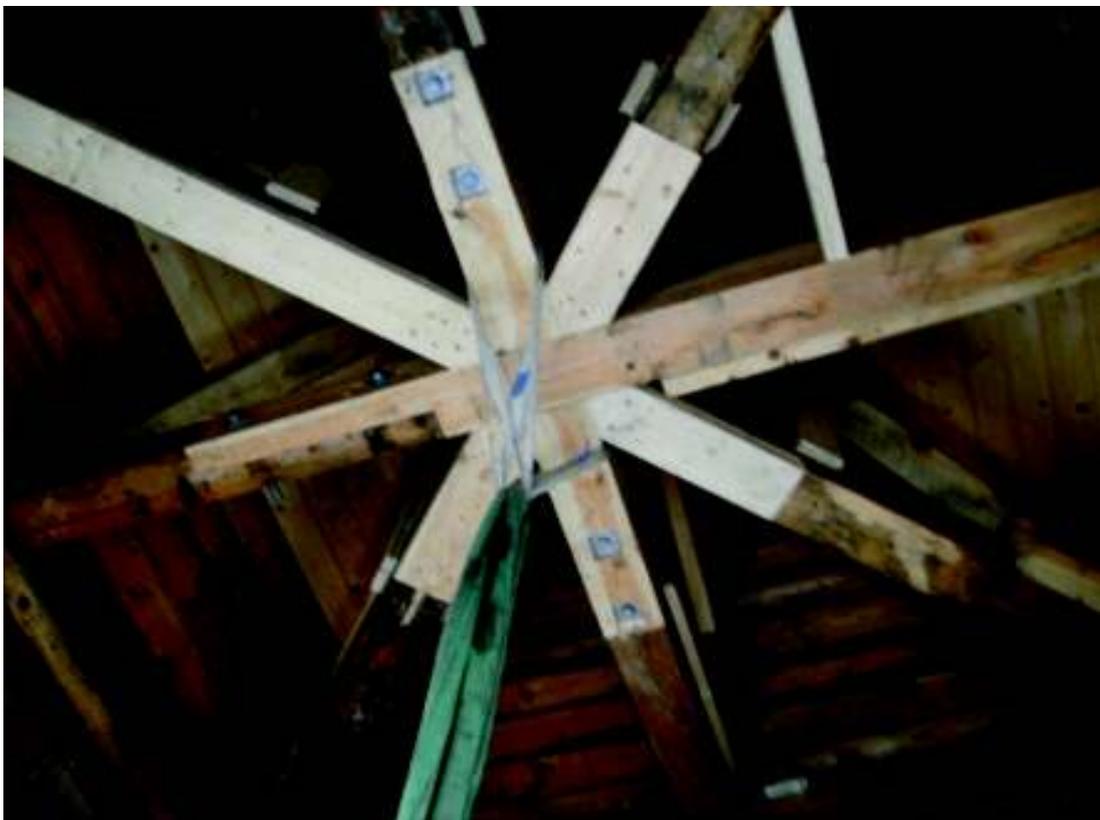
Trästommen skarvades i med nytt, friskt virke av fur. Med tanke på förhållandena bar relativt mycket av både bjälkar och panelbrädor återanvänts. Hantverkarna bar gått varsamt tillväga vid urvalet av vad som kunnat bevaras.

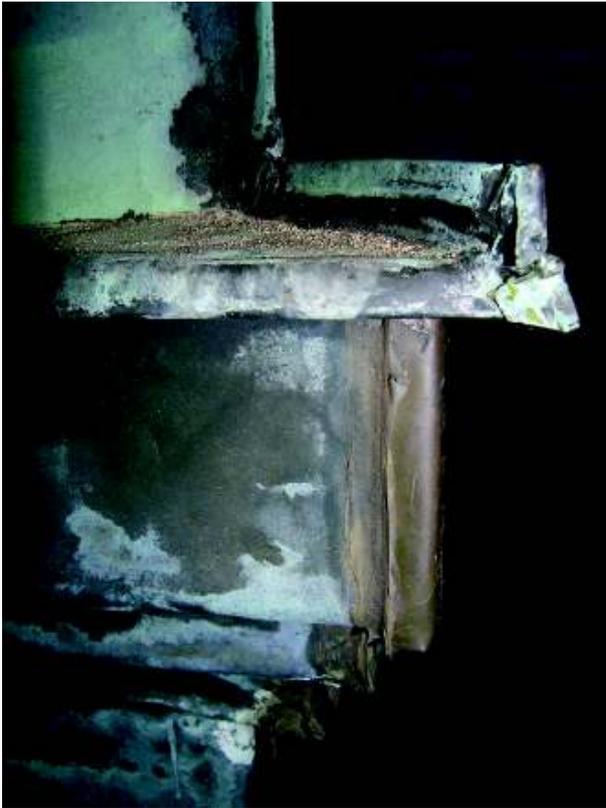
Trasiga falsar och hörn som lagats med fogmassa.

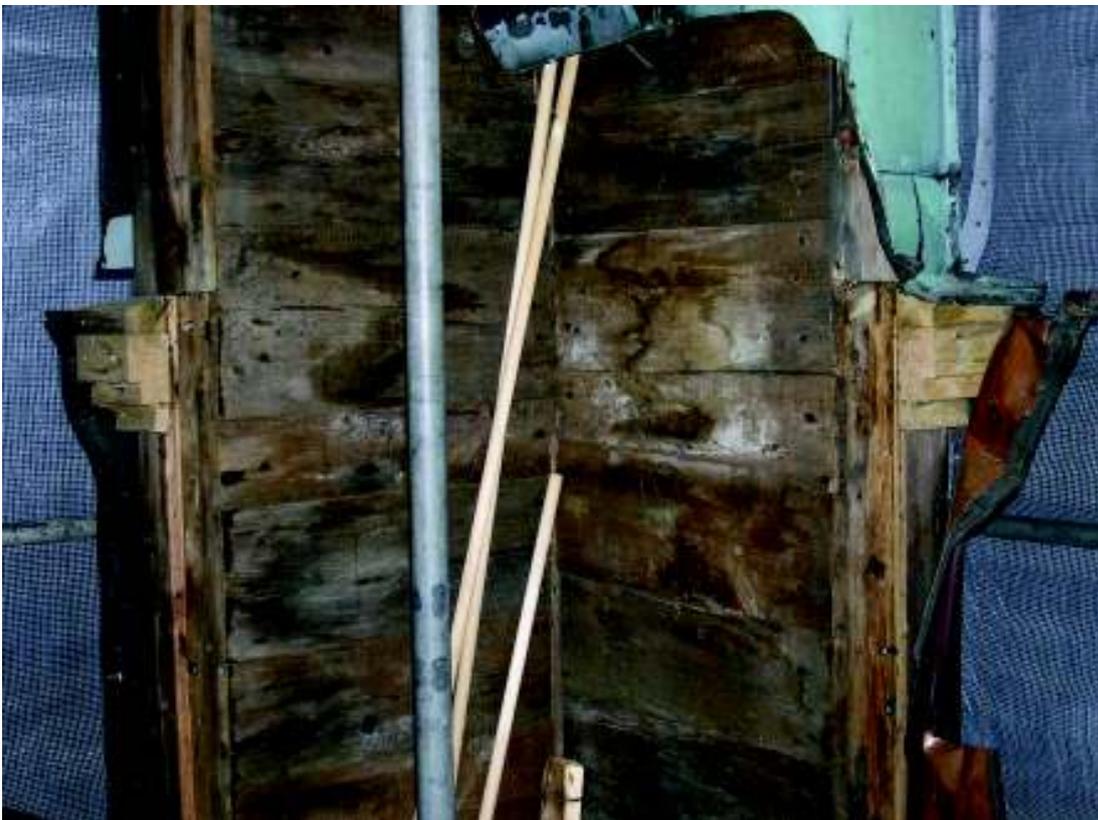
Hörnparti på lanterninen efter att plättäckningen klänts av. På brädpanelen syns fuktskador. I och med renoveringen fick konstruktionen en hel och tät plättäckning samtidigt som ventilationen i konstruktionen förbättrades.

Förutsättningarna för ett bättre klimat i tornet har förbättrats genom tillkomsten av frånluftsventiler som har placerats i lanterninens tak och vid inspektionsluckan. Ventilationsöppningar vid tornets takfot har dessutom tagits upp och försetts med insektsnät.

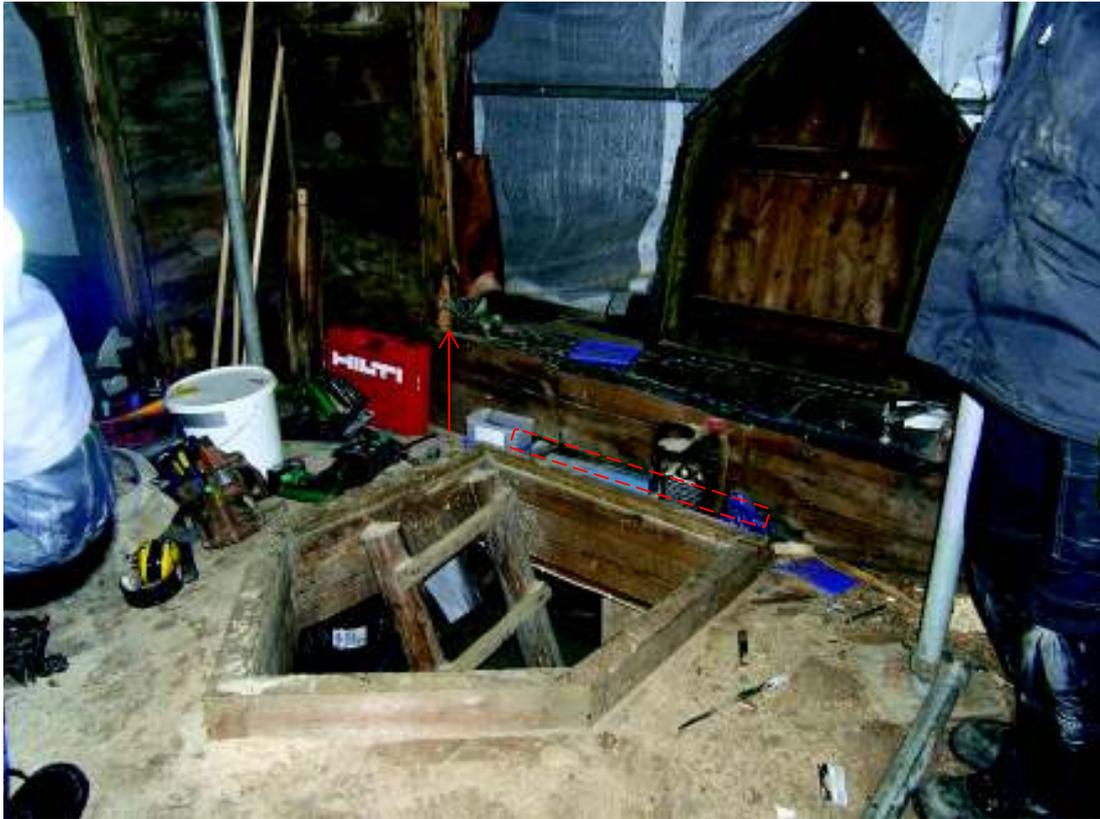
Golvet inne i lanterninen efter att plättäckningen tagits bort. För att få en bättre vattenavrinning och undvika att vatten, snö och is blir liggande flyttades golvet upp i nivå med nedkanten på lanterninens öppningar (se rödmarkering). Den streckade linjen markerar var vattnet leddes ut i befintlig konstruktion.

Golvnivån inne i lanterninen höjdes i syfte att få till en bättre avrinning av vatten. Det befintliga utförandet riskerade att is täppte till utloppsöppningarna och att vatten och snö blev liggande på golvplåten.

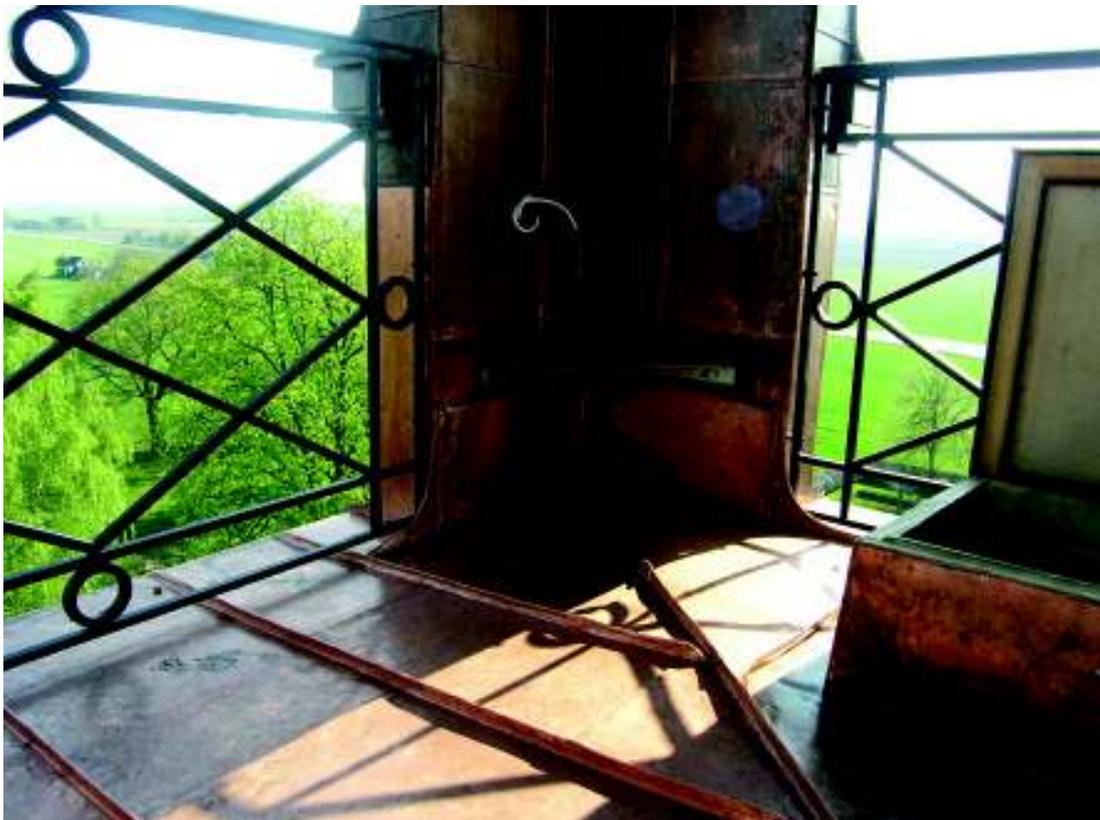
Det nya golvet utformades likt befintligt som ett svagt sluttande tälttak. I hörnen slutar plåten åt motsatt håll för att förhindra att vatten, is och snö blir liggande. I hörnen placerades en hyllor för installation av armaturer. Till höger syns den nya inspektionsluckan som underlättar regelbundna inspektioner och besiktningar av taket.

Ny armatur för lanterninen har tagits fram. I lanterninens hörn har hyllor av rostfritt plåt placerats ca en halv meter över golvnivån och infästningsanordning har monterats på ett sätt som inte ska skada plåtinklädnaden. Montering av själva armaturen kvarstod vid slutbesiktningen.

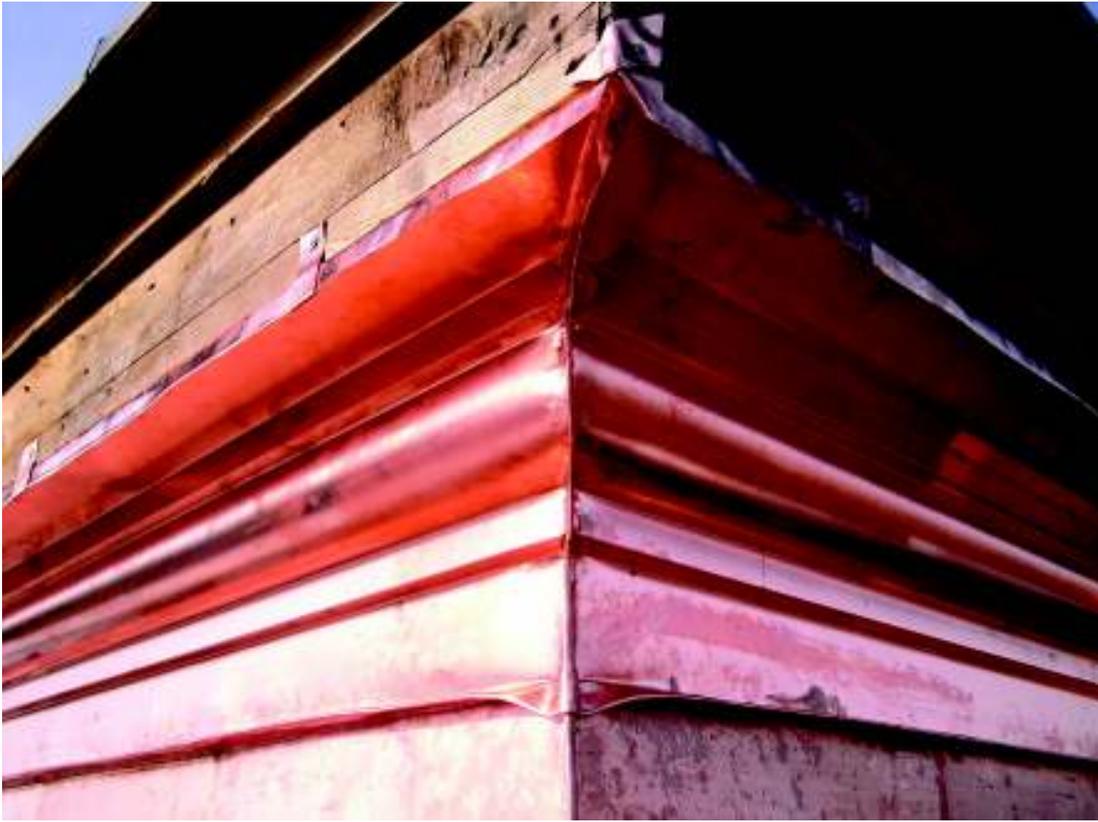
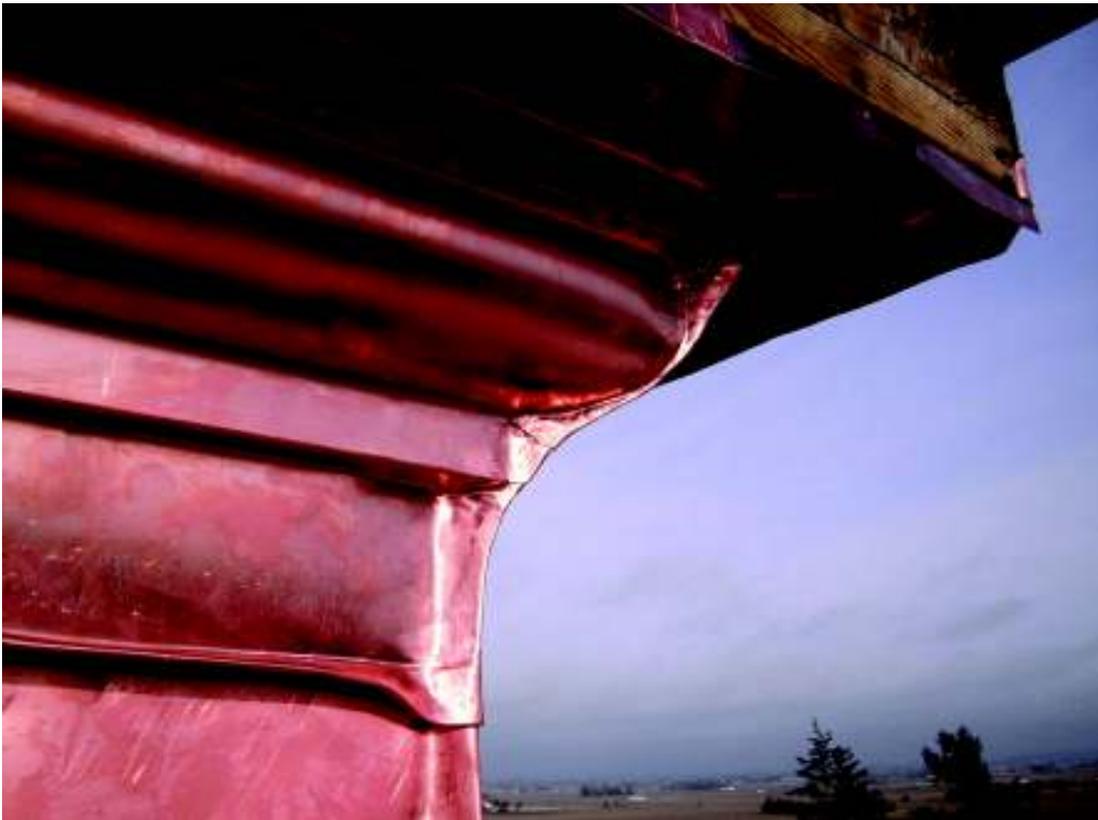
Ny plätinklädnad utformades likt den befintliga. Foto Kvidinge Plåt 2011.

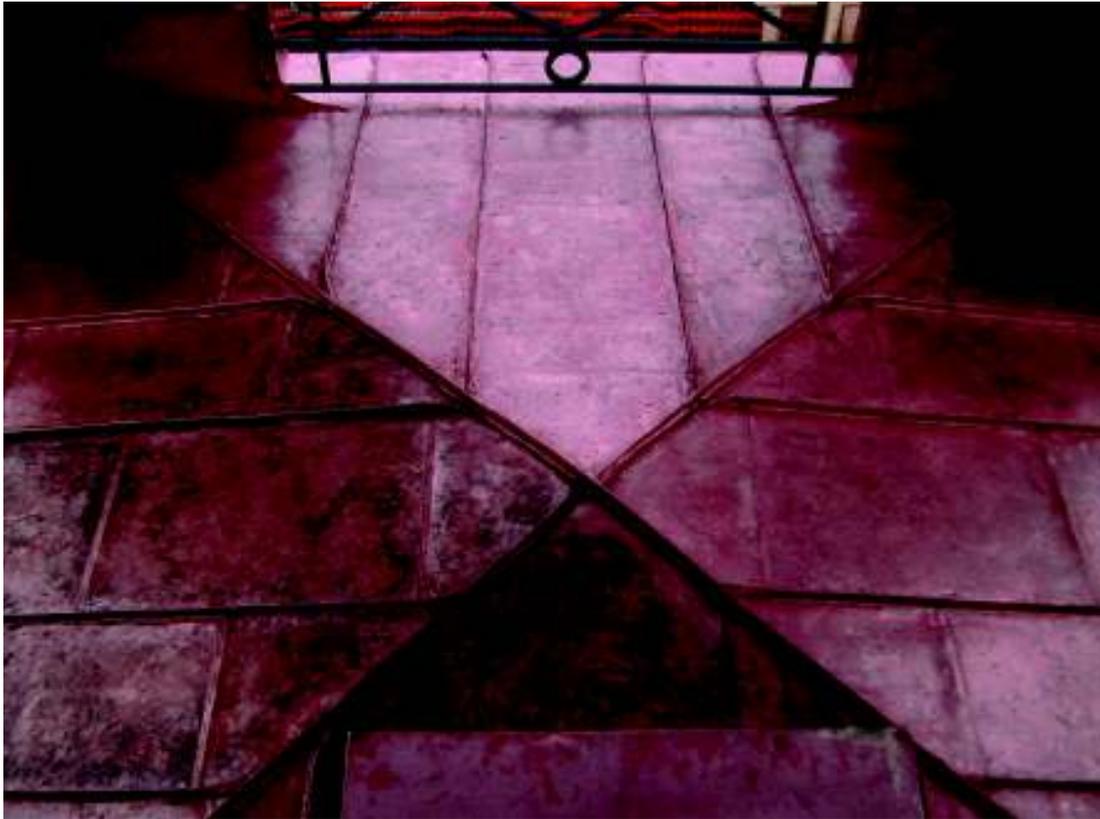
Det nya golvet i lanterninen utfördes likt befintligt men lades något högre för att få till en bättre avrinning ut mot tornets hängrännor. Foto Kvidinge Plåt 2011.

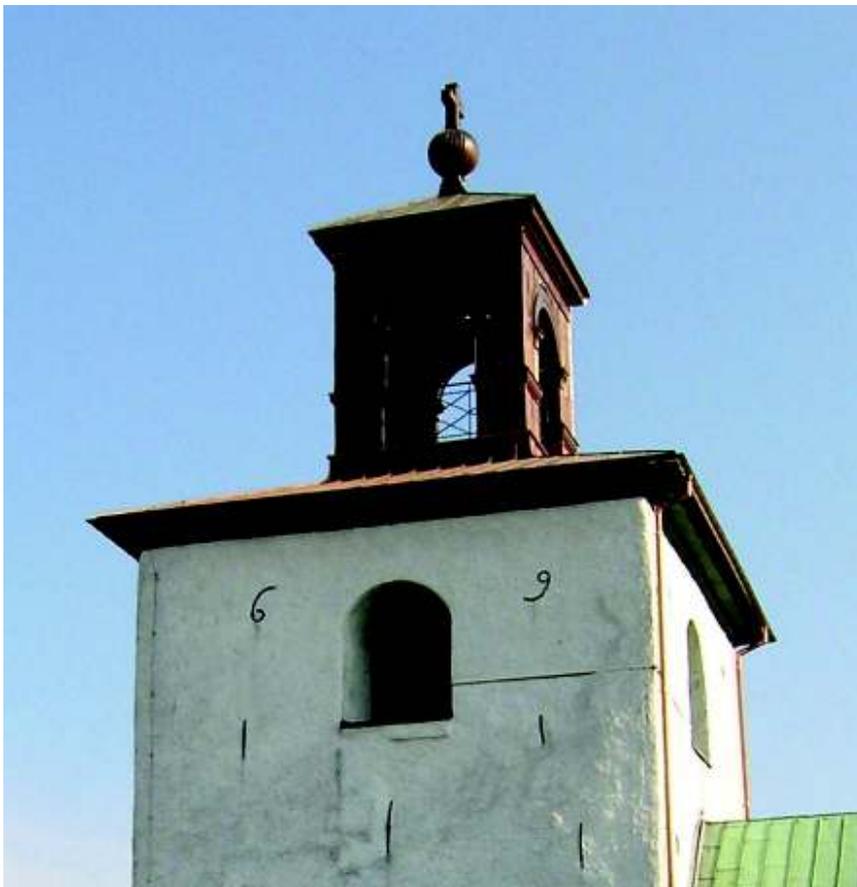
Tornet med den nya plättäckningen sett från söder.

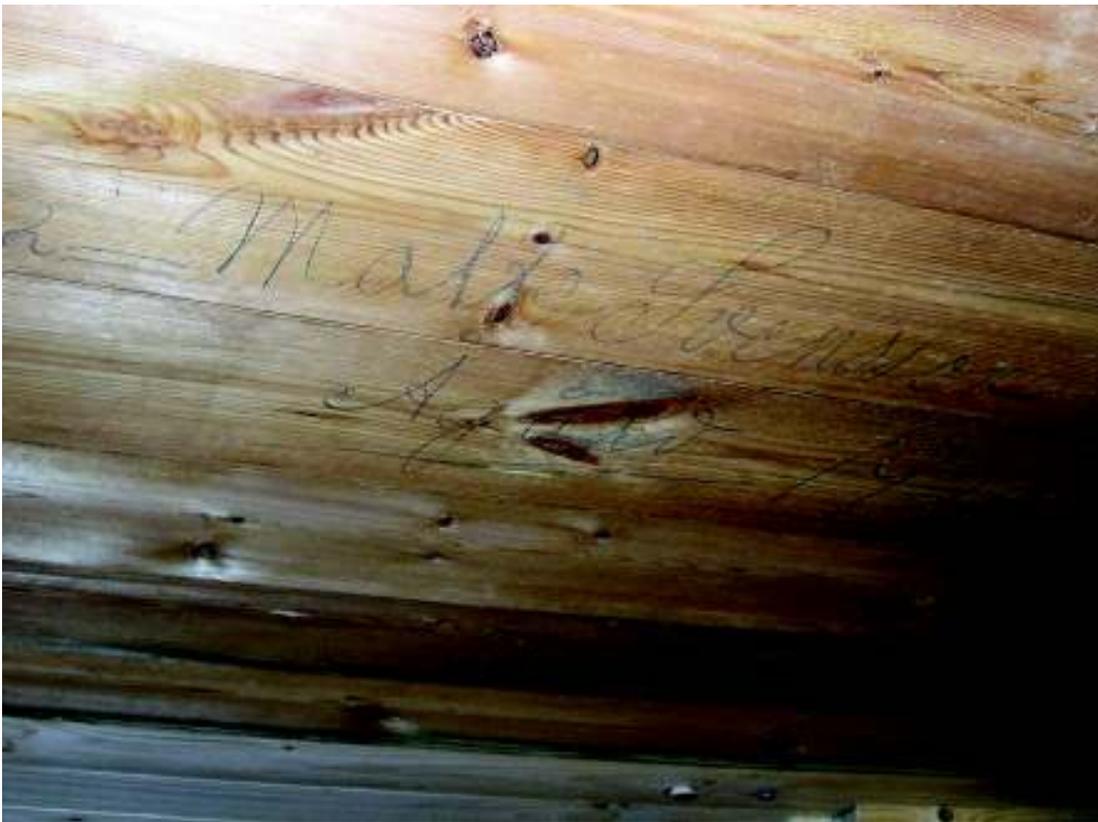
"Malte Svensson Ågård 1923", inskriptionen som är från 1923-års uppförande av lanterninen återfanns på undertaketets brädpanel och kunde bevaras i det nyrenoverade taket.

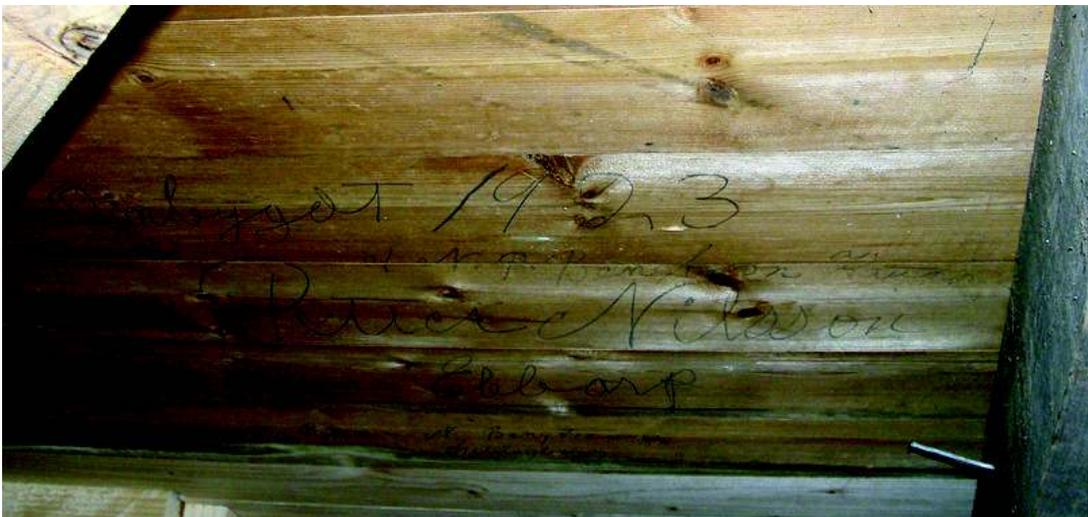
"Ombyggt 1923 af N.P. Bengtson Kattarp Utfört av Petter Nilsson Ebbarp Kontrollant Byggm N Bengtson Helsingborg", även denna inskription kunde bevaras i 2010/2011-års renovering av taket.
