# Lackalänga kyrka

## - renovering av tornspirans tak

Antikvarisk medverkan, 2011

Rapport 2011:18

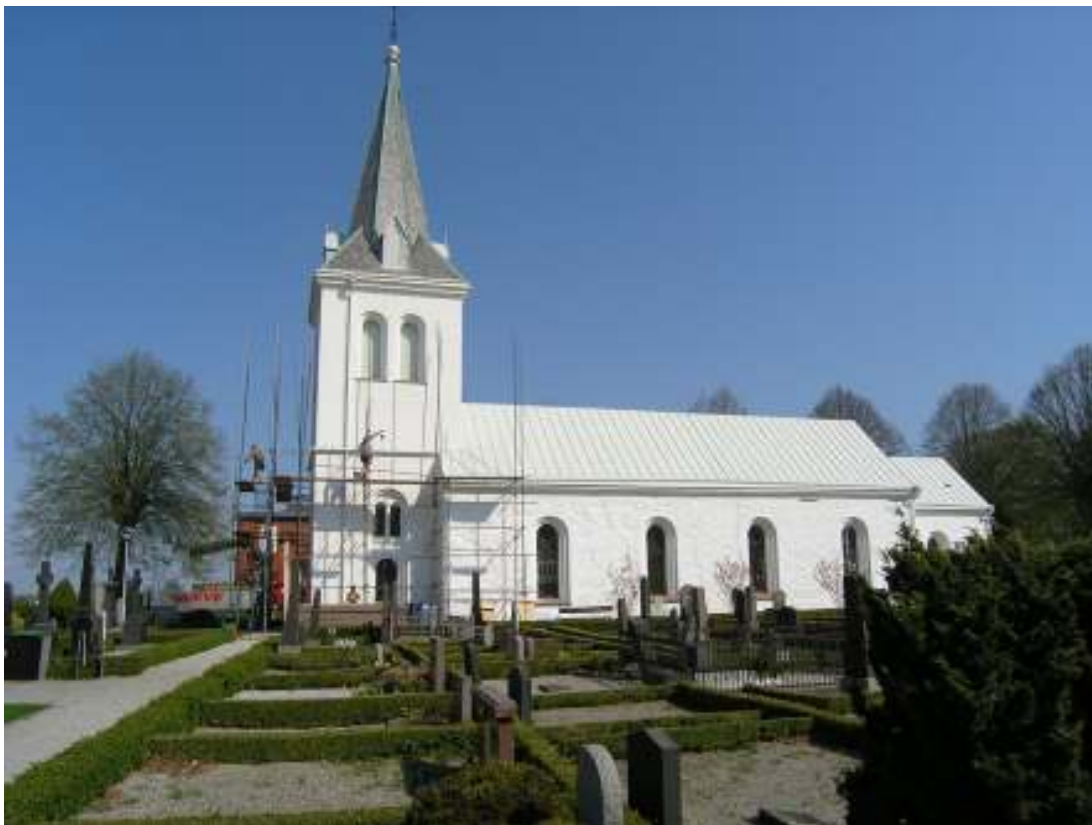
*Lackalänga kyrka, ställningsbygget inför renoveringen av tornspirans tak.*

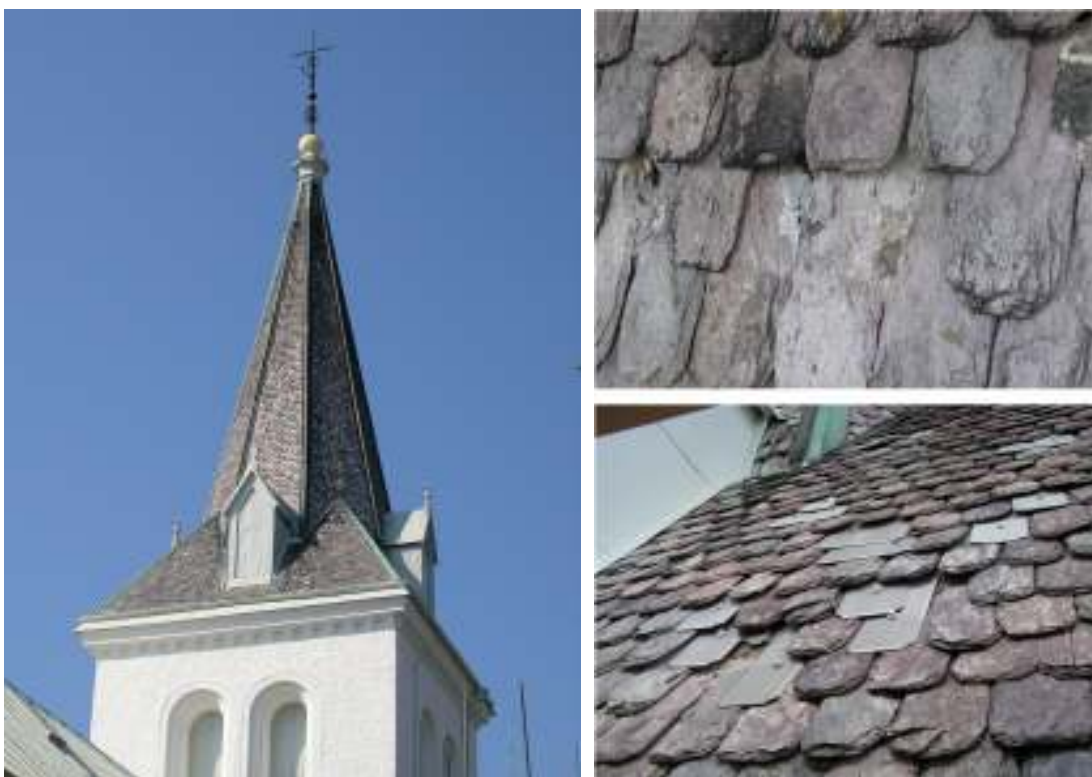
Samtliga skifferplattor (troligen typ Ramkvilla) revs och kasserades då de av takläggarna bedömdes vara för spröda för att återanvändas.

*Tornspiran före renoveringen med detaljbilder på den skadade skiffertäckningen. Skifferplattorna har spruckit och delvis lagats med bruk. Provisoriska lagningar av plätinskott har utförts där plattorna har ramlat bort.*

Samtliga skifferplattor har bytts ut till plattor av typen Glavaskiffer (6”x10”). Plattorna erhöles i begagnat format med ett något större format än de befintliga. Skifferstorleken är numera lika på hela taket. Tidigare låg en mindre storlek på översta delen av tornspiran.

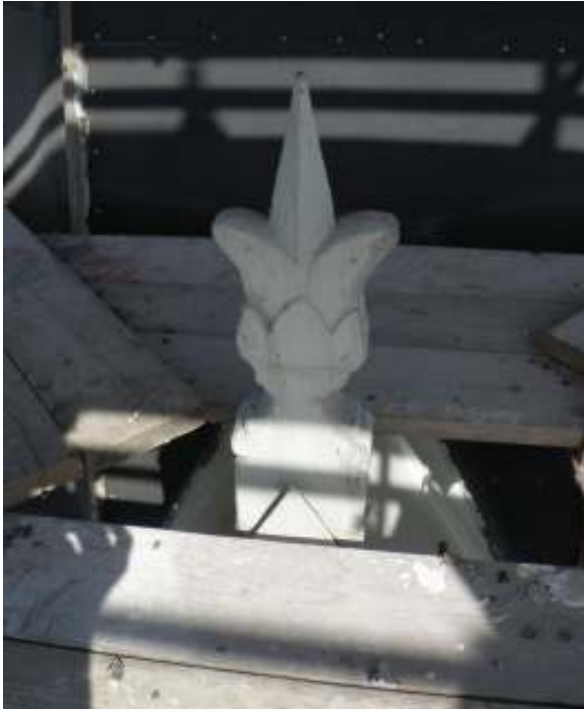
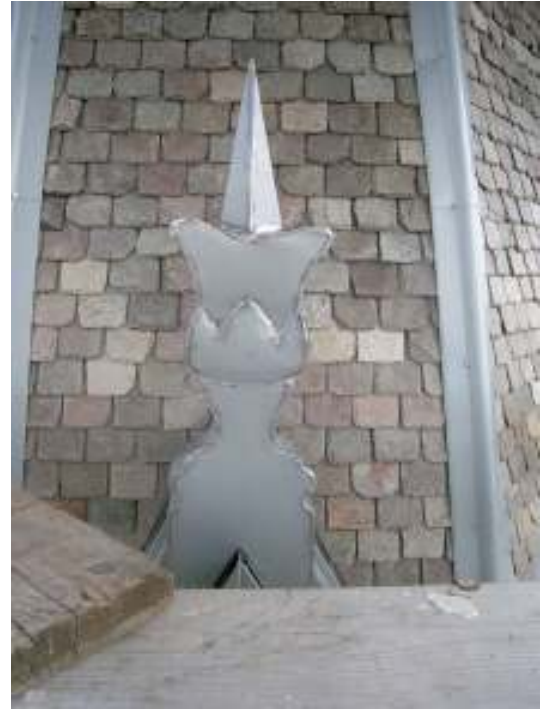
*Kröningarna på takkuporna gjordes nya för att få samma material som kuporna i övrigt (patinerad plåt). Bild före och efter.*

Plåttäckningen på kuporna visade sig vara i behov att bytas ut. Önskemål om att byta till Rheinzink för att få ett så underhållsfritt tak som möjligt framfördes och godtogs av antikvarisk medverkan efter samråd med länsstyrelsen.

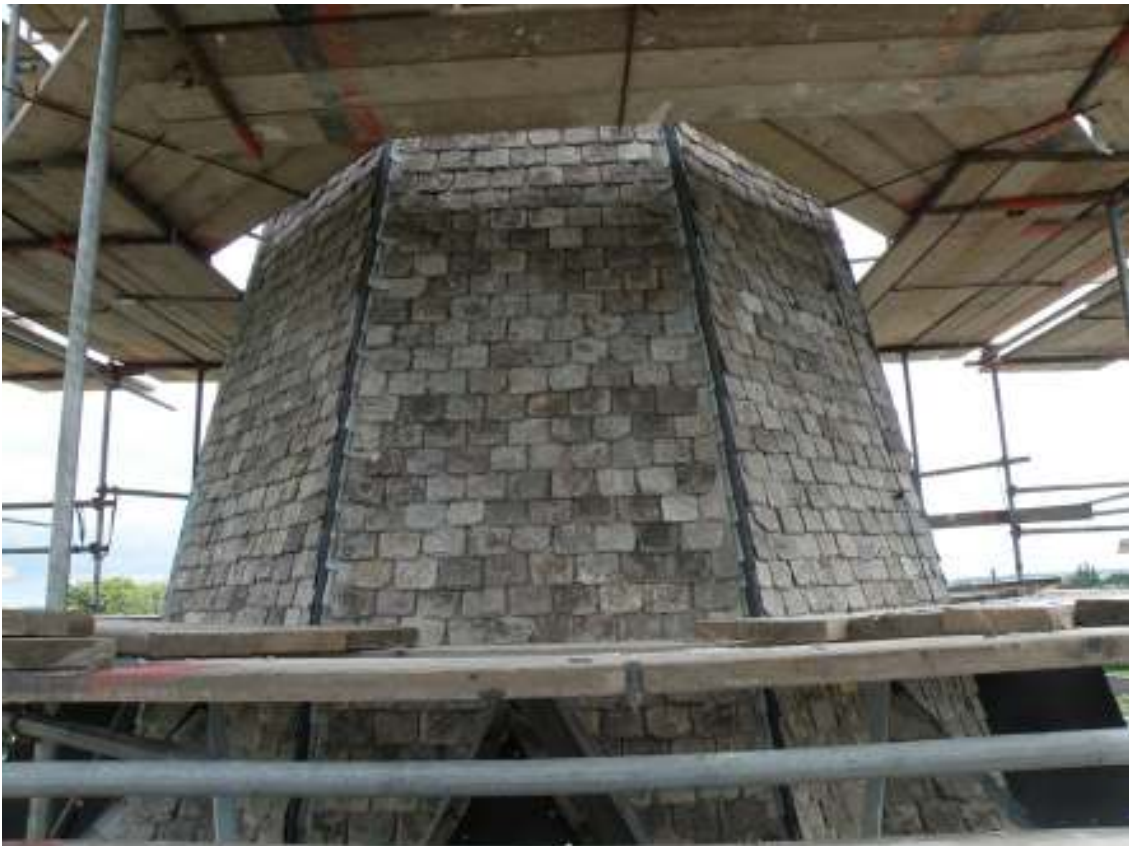
*Den nya skiffertäckningen under arbetet. Mellan nockarna och skifferplattorna är inskottsplåtar instuckna. Nockplåtarna återstår att monteras.*

Efter råd från skiffertaksläggarna användes träskiva som undertak i stället för råspont. Motiveringen för detta var att de nya skifferplattorna med större dimensioner och tjocklek än de befintliga behövde ett planare undertak.

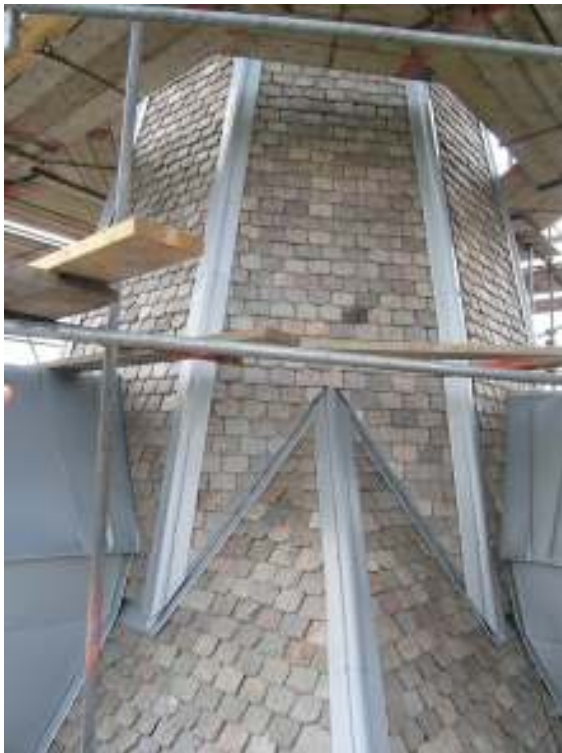
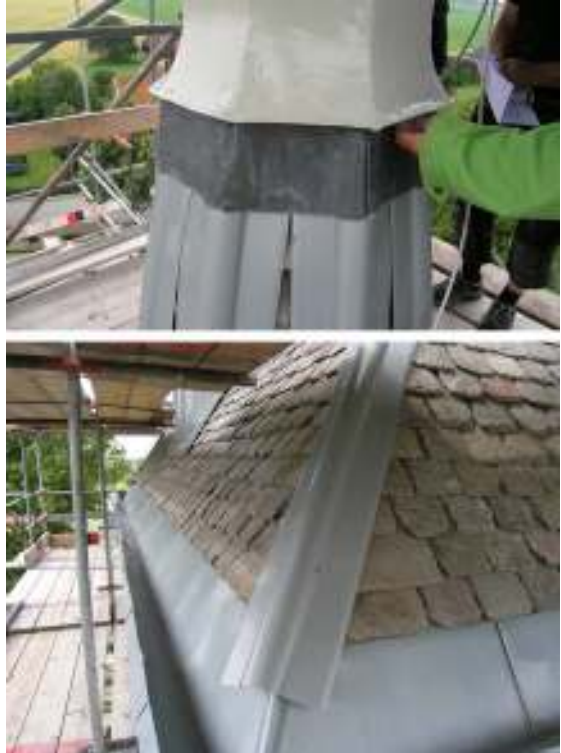
Åtgärderna är utförda enligt länsstyrelsens beslut. Takarbetena på tornspiran bedöms ha utförts med hänsyn till kyrkans kulturhistoriska värden med reservation för detaljutförandet på plåtarbetena som saknar den finish som är önskvärt när det gäller kulturhistoriska objekt.

*Taktäckningen efter renovering. Nockplåtar och takerännor är tillverkade av patinerad plåt av fabrikat Rheinzink. Längst upp på spiran, vid mötet mellan de nya nockplåtarna och spirans kröning med klot och kors, behövs en blyplåt. Understycket till klotet samt klotet målades om i samband med takrenoveringen.*

Materialbytet förde med sig att ytterligare avvikelser från handlingarna blev nödvändiga. Nockplåtarna av koppar fick bytas ut då Rheinzink inte fungerar tillsammans med koppar (på grund av kemiska reaktioner). Nockplåtar av koppar bedömdes vara sekundära och onödigt grovt formade. I de reviderade handlingarna (2011-06-08) finns principskiss för utförande av omlagt. Den faktiska dimensionen på nockplåten utfördes mer likt befintligt tak med motiveringen att utrymmet mellan skifferplattor och nocken på vissa ställen behövde en så bred täckplåt.

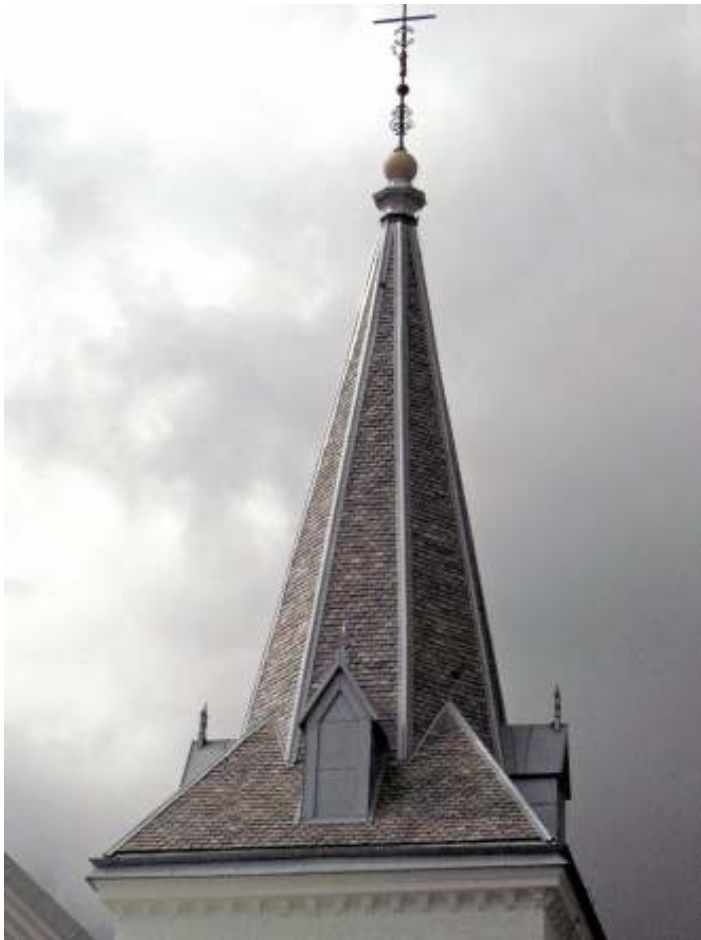
*Torntaket efter renoveringen. Kyrkan har fått ett nytt stilfullt skjæffertak som fortsatt skyddar och benarar tornet för en längre tid framöver. Takets karaktär med skjæffer och plåt finns kvar trots nytt plåtmaterial och utbytt skjæffermaterial.*
